Gutachterliche Stellungnahme

Auswirkungen des Bauvorhabens auf die Bäume g41, g50 und g51,
Möglichkeiten der Eingriffsminimierung (Baubereich 1)

hier: Neubau CTA Science Data Management Centre
Deutsches Elektronen-Synchrotron DESY
Platanenallee 6 in 15738 Zeuthen

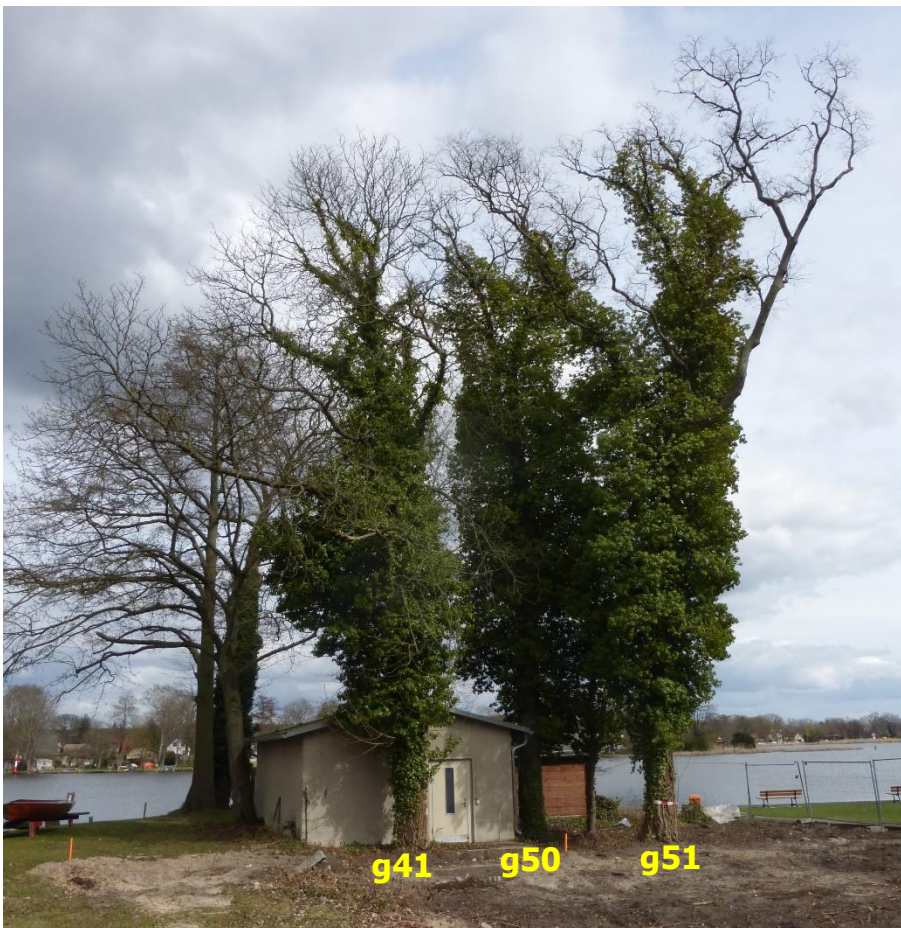
Abb. 1: Übersichtsfoto der Bäume g41, g50 und g51 aus Richtung Westen.

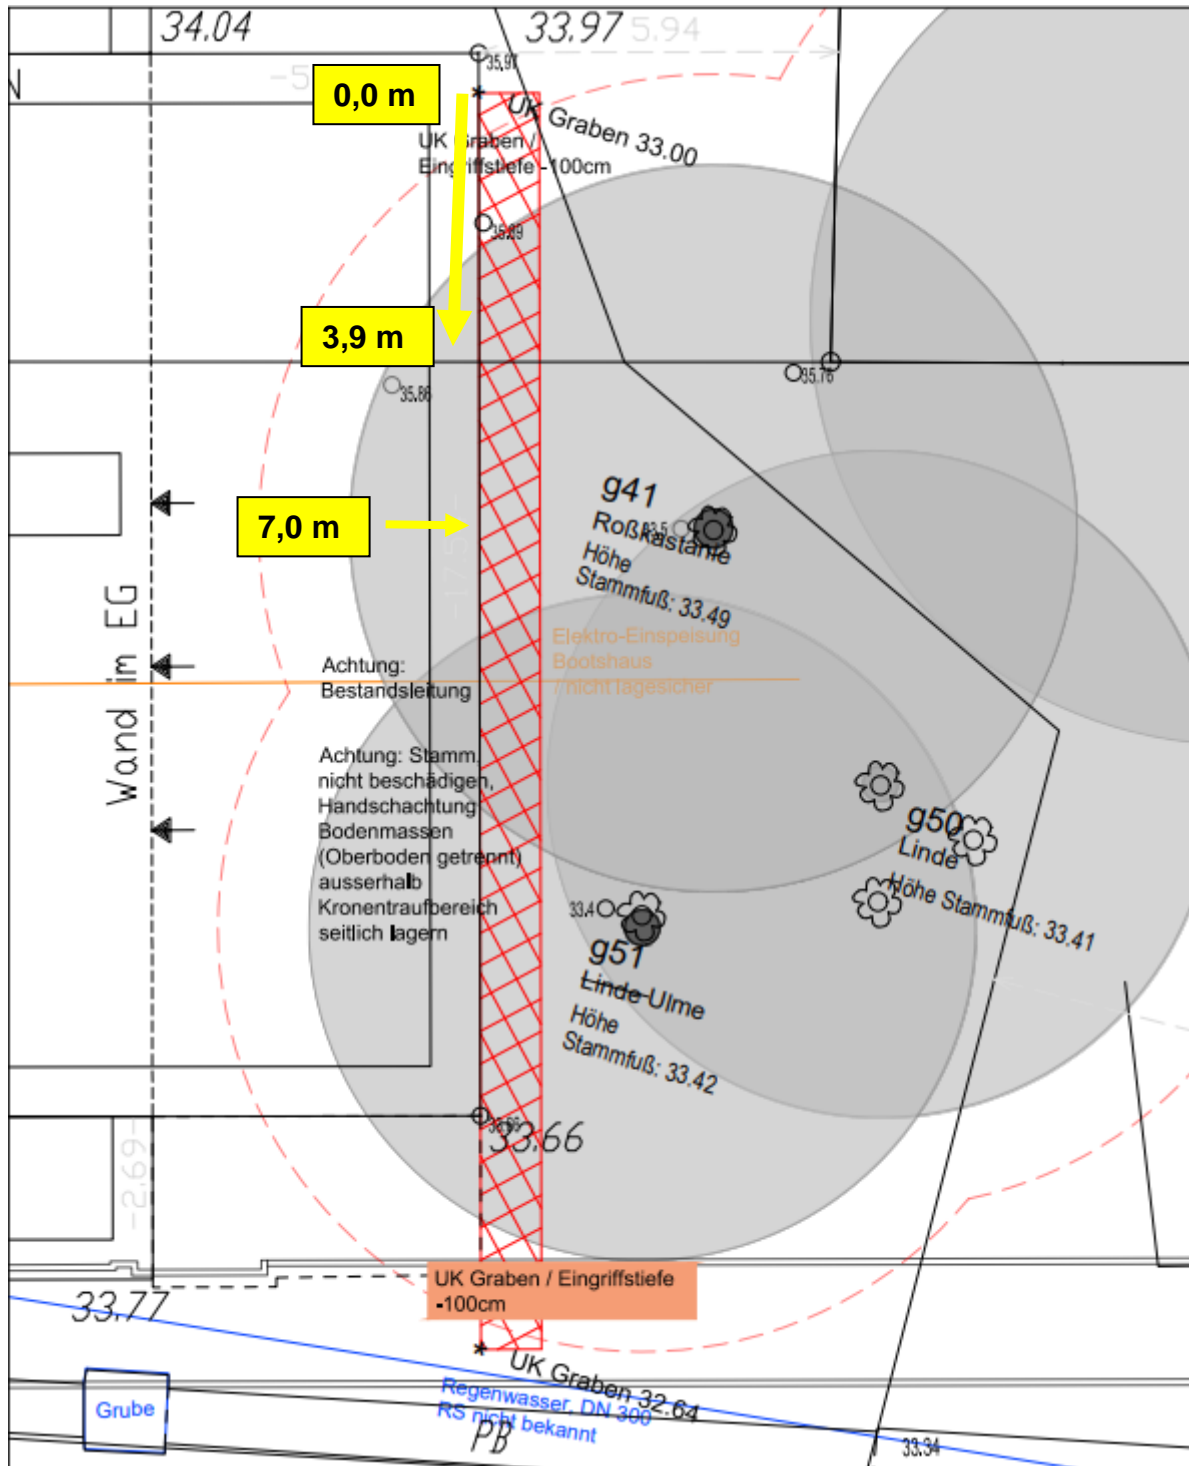
In einem Abstand zum Stamm von 200 cm wurde im Bereich der künftigen Baugrube ein 50 bis 120 cm tiefer Graben (je nach Durchwurzelungsintensität) erstellt. Der Graben und die Erfassung der Wurzeln beginnt am vorhandenen nördlichen Vermesserpunkt (Peripherie Wurzelbereich). Der Stamm des Baumes g41 steht in Höhe 7,0 m (s. Abb. 2).

Abb. 2: Lage des Wurzelsuchgrabens und Bereich der Wurzelersfassung für Baum g41

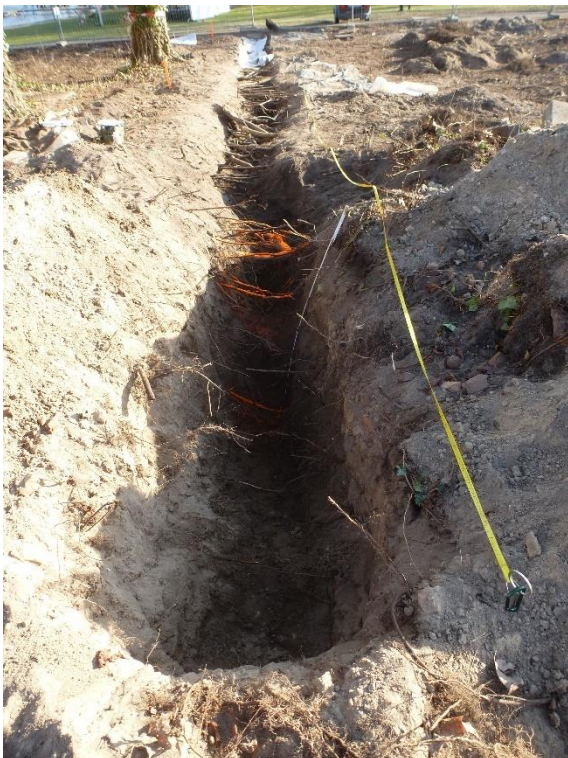
Im Wurzelbereich der Kastanie wurden in den ersten 3 m ab nördlichem Grabenanfang keine Wurzeln größer 2 cm Durchmesser vorgefunden. Hier war der Boden gestört, es wurden Betonreste freigelegt. Die Krone der Kastanie ist in diesem Bereich seitlich eingekürzt. Daher kann nicht ausgeschlossen werden, dass es hier bei früheren Baumaßnahmen zu Beschädigungen im Wurzelbereich gekommen ist.

Abb. 3: Übersichtsfoto Graben Kastanie g41 vom nördlichen Punkt (0,0 m) in Richtung Süden.

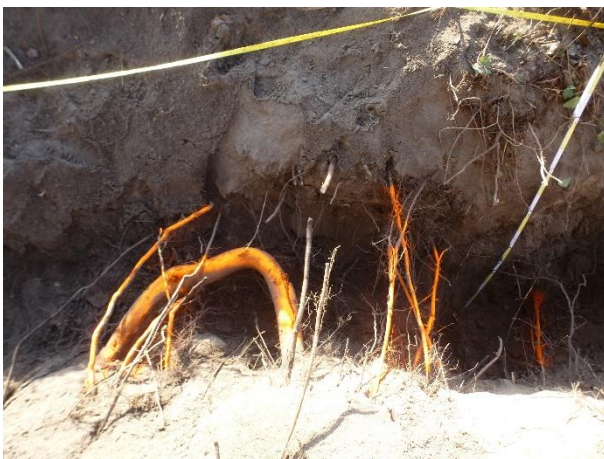
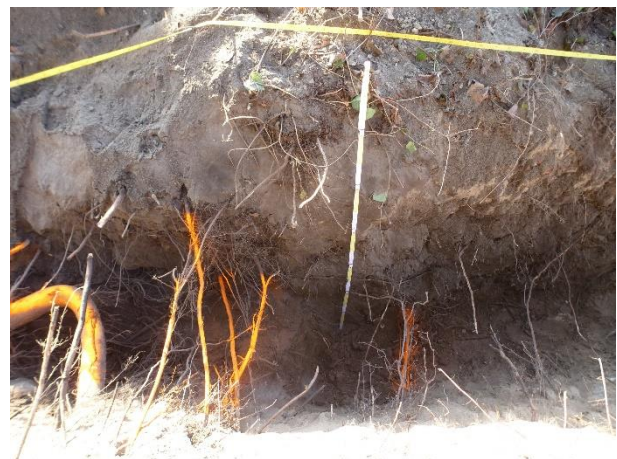
Im Bereich des Baumes g41 wurden Fein- und Schwachwurzeln, einige Grobwurzeln und eine Starkwurzel freigelegt. Im Bereich zwischen den Bäumen g41 und g51 wurden Wurzeln beider Bäume vorgefunden, eine exakte Zuordnung der freigelegten Wurzeln zu einem Baum war visuell jedoch nicht in jedem Fall möglich. Es kann festgestellt werden, dass die Durchwurzelungsintensität der Ulmen deutlich höher ist als die der Rosskastanie. Die Wurzeln ab einer Grabenlänge von 5 m wurden deshalb der Ulme g51 zugeordnet und dort erfasst (s. Abb. 6).

Abb. 4 und 5: Detail freigelegt Wurzeln im Bereich 0,0 m bis 4,0 m (Graben 50 bis 120 cm tief).

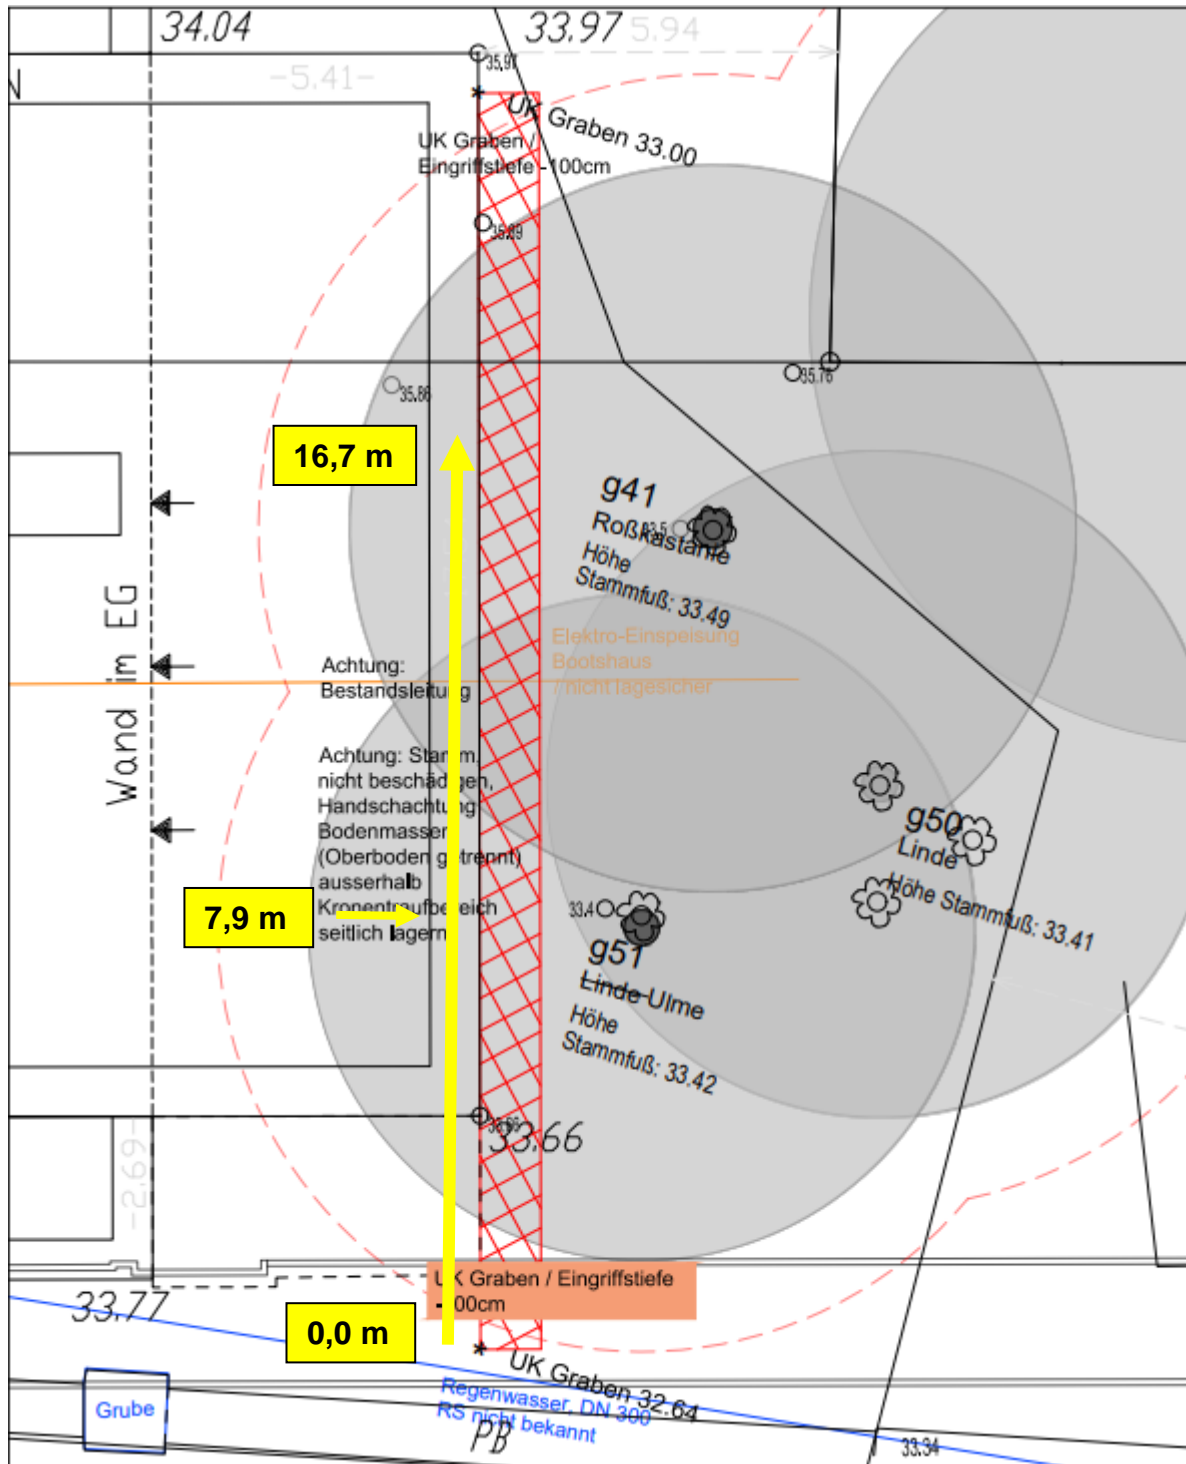
In einem Abstand zum Stamm von 100 cm wurde im Bereich der künftigen Baugrube über eine Länge von 16,70 m ein bis zu 60 cm tiefer Graben erstellt. Der Graben und die Erfassung der Wurzeln beginnen am vorhandenen Gehweg (Punkt 0,0 m). Der Stamm des Baumes g51 steht in Höhe 8,30 m. In Höhe 3,30 m quert ein Plasterrohr den Graben, in 12,1 m und 16,1 m jeweils ein Kabel.

Abb. 6: Lage des Wurzelsuchgrabens und Bereich der Wurzelersfassung für Baum g51

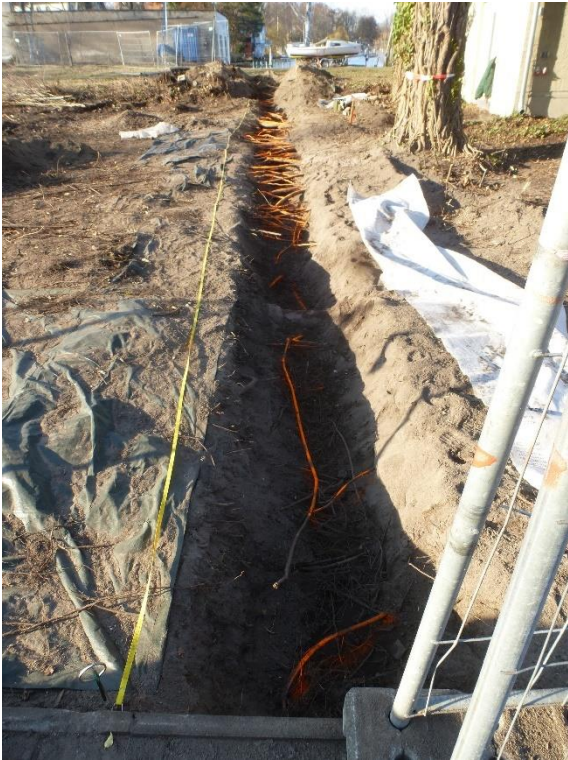
Eine tiefere Suchschachtung wäre durch die zahlreich vorhandenen Grob- und Starkwurzeln nicht ohne Beschädigung der oberen Wurzeln möglich gewesen. In diesen Bereichen wurde die Grabentiefe deshalb bei 60 cm zu belassen. Unterhalb dieser Tiefe befindet sich stark vernässter kiesiger Sand.

Abb. 7: Übersichtsfoto Graben Ulme g51 vom südlichen Punkt (0,0 m) in Richtung Norden.

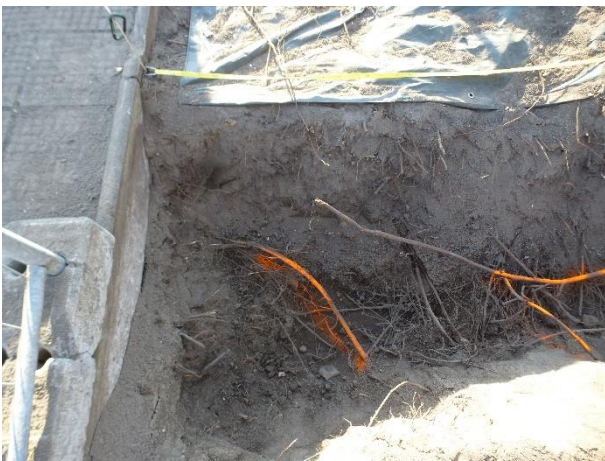
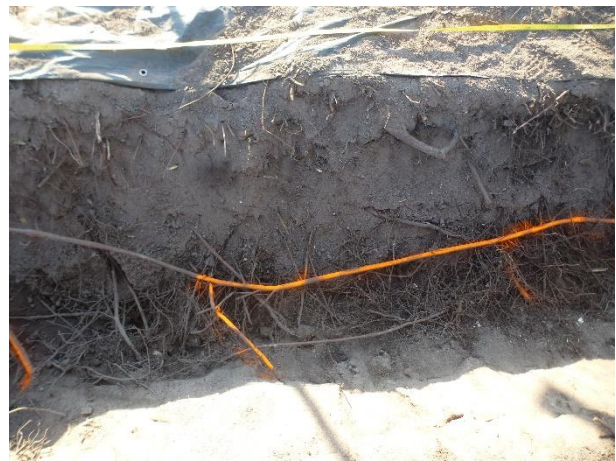
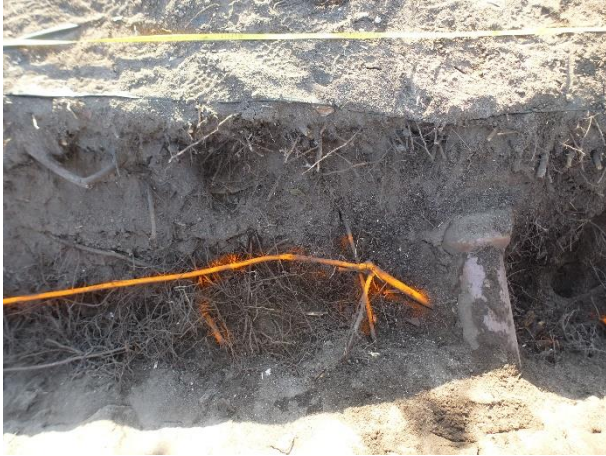
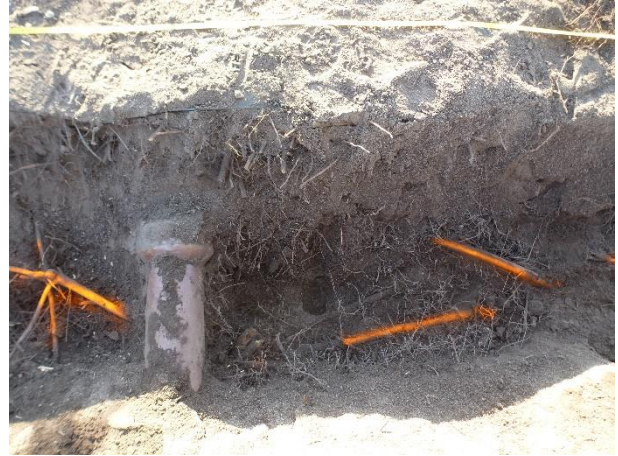
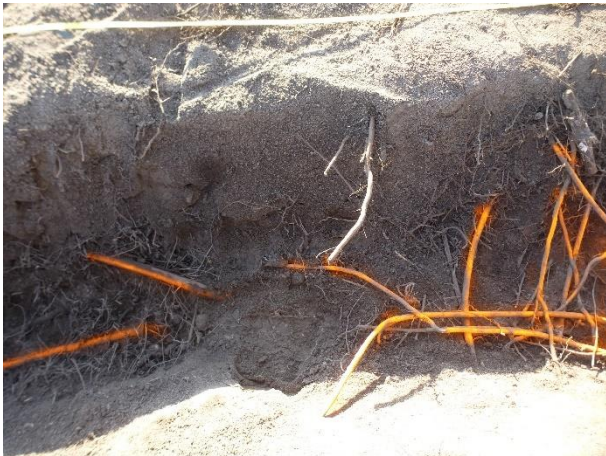
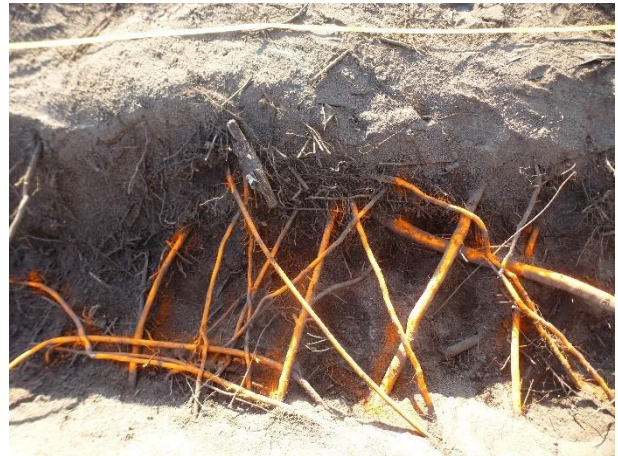
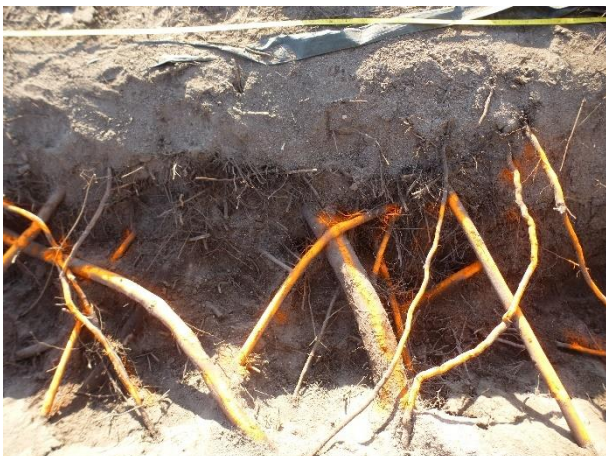
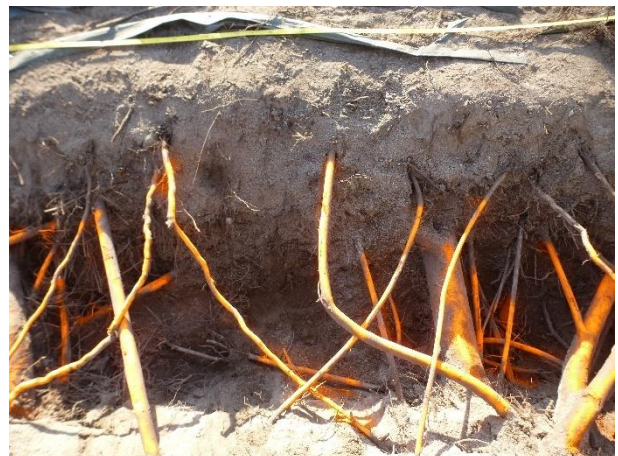
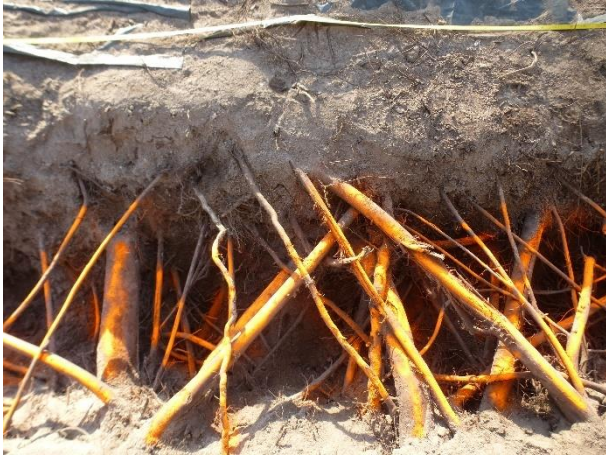
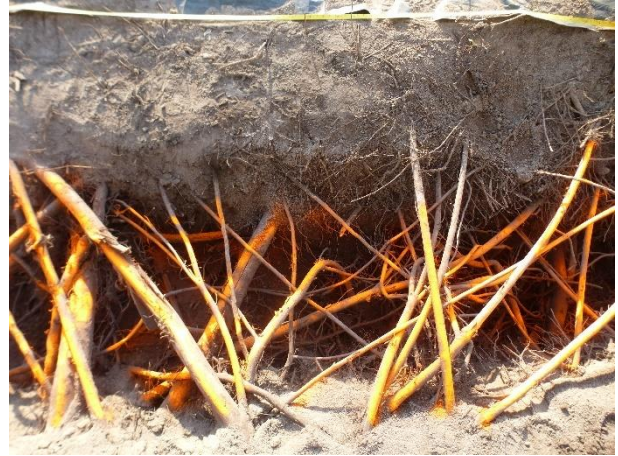
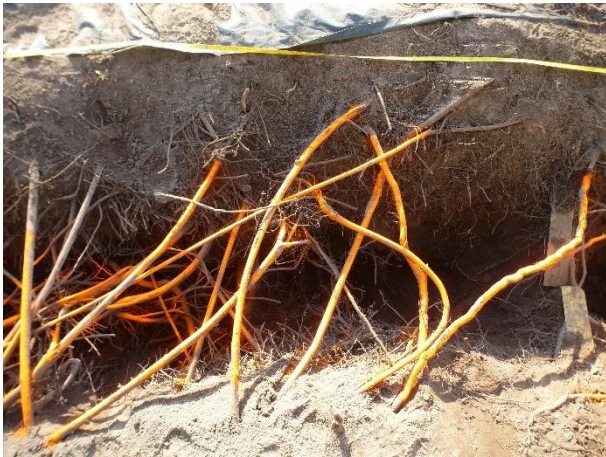
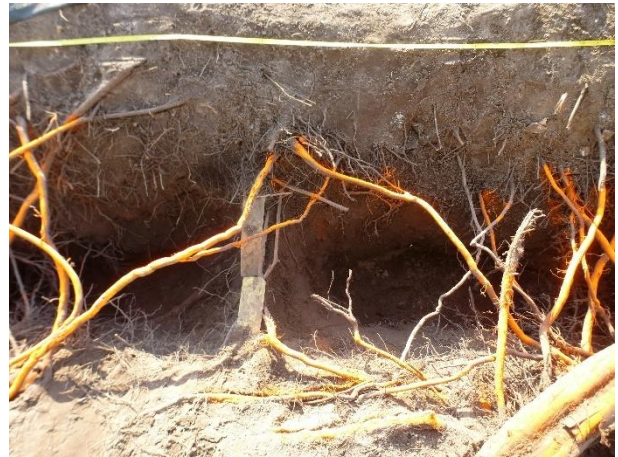
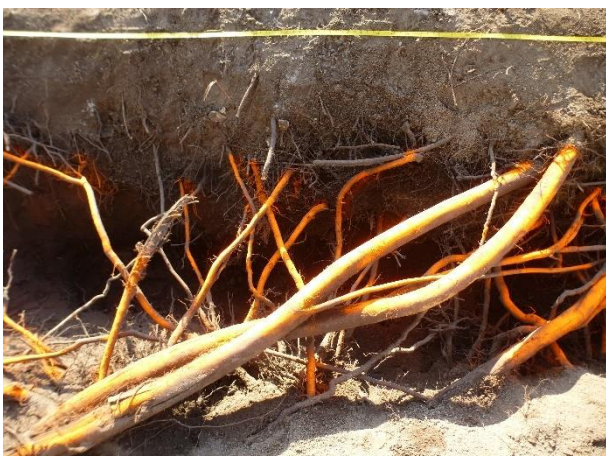
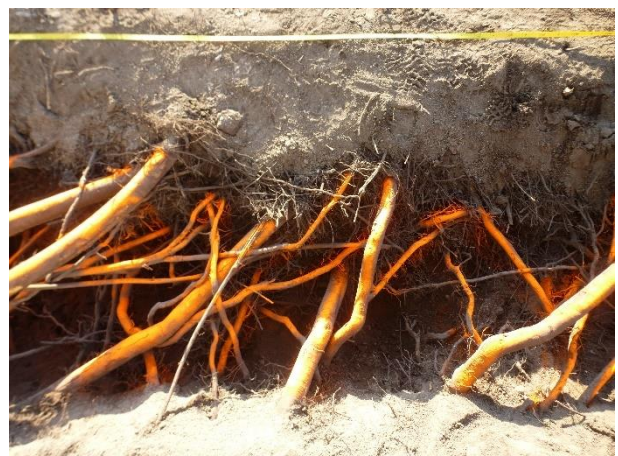
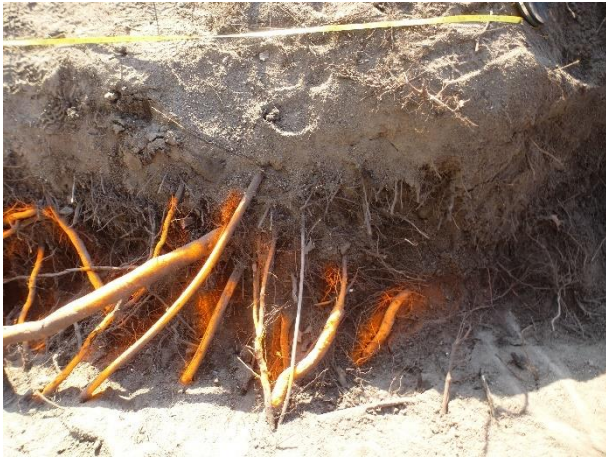
Abb. 8 bis 22: Suchgraben mit markierten Wurzeln von Punkt 0,0 m bis 16,7 m

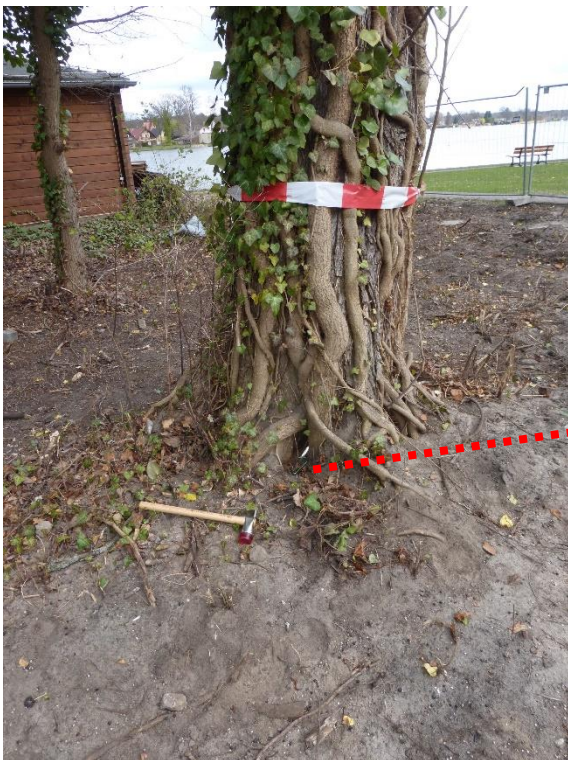
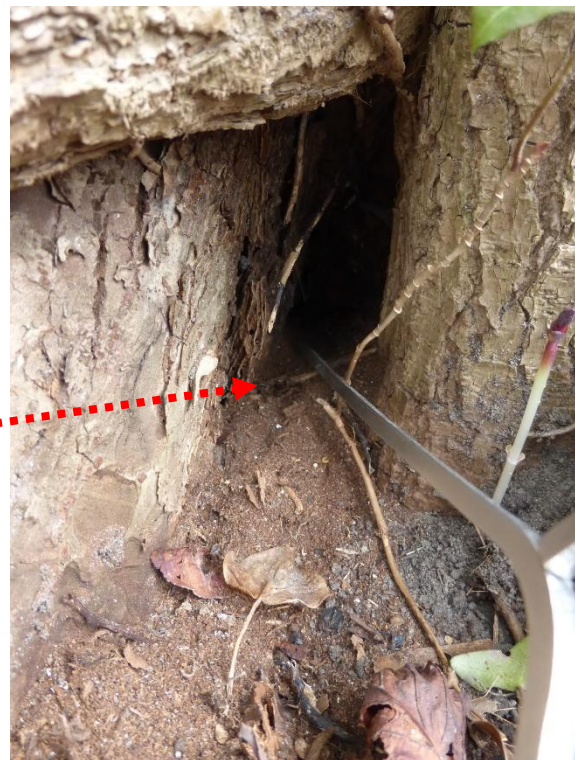
Eine visuelle Untersuchung des Baumes g51 auf Mängel und Schäden vom Boden aus war durch den dichten Efeubewuchs am Stamm und in der Krone sehr erschwert und nicht abschließend durchführbar. Erfasst wurden eine kleine Morschung (etwa 10 cm tief) am Stammfuß, Astungswunden mit Morschungen in der Krone. Die Krone weist einen Totholzbesatz (ca. 10%) auf und zerfällt in Teilkronen. Die auskragenden Einzeläste sind schwingungsanfällig und können bei Starkwind im Bereich der vorhandenen Holzschäden brechen.

Abb. 23 und 24: Kleine Morschung am Stammfuß. in Richtung Westen.

- Der stark wuchernde Efeu am Stamm und in der Krone lässt keine abschließende Beurteilung der Verkehrssicherheit des Baumes zu. Schäden könnten beim jetzigen Zustand übersehen werden. Das immergrüne Laub und das Eigengewicht des Efeus erhöhen die Kronenlast auf die Bäume, es kann zu Astbrüchen oder zum Umstürzen (bei unentdeckten Schäden) der Bäume kommen. Es wird empfohlen, den Efeu in zwei Arbeitsschritten zu entfernen (Durchtrennen der Ranken am Stammfuß der Bäume und Entfernen der Ranken nach dem Abtrocknen).

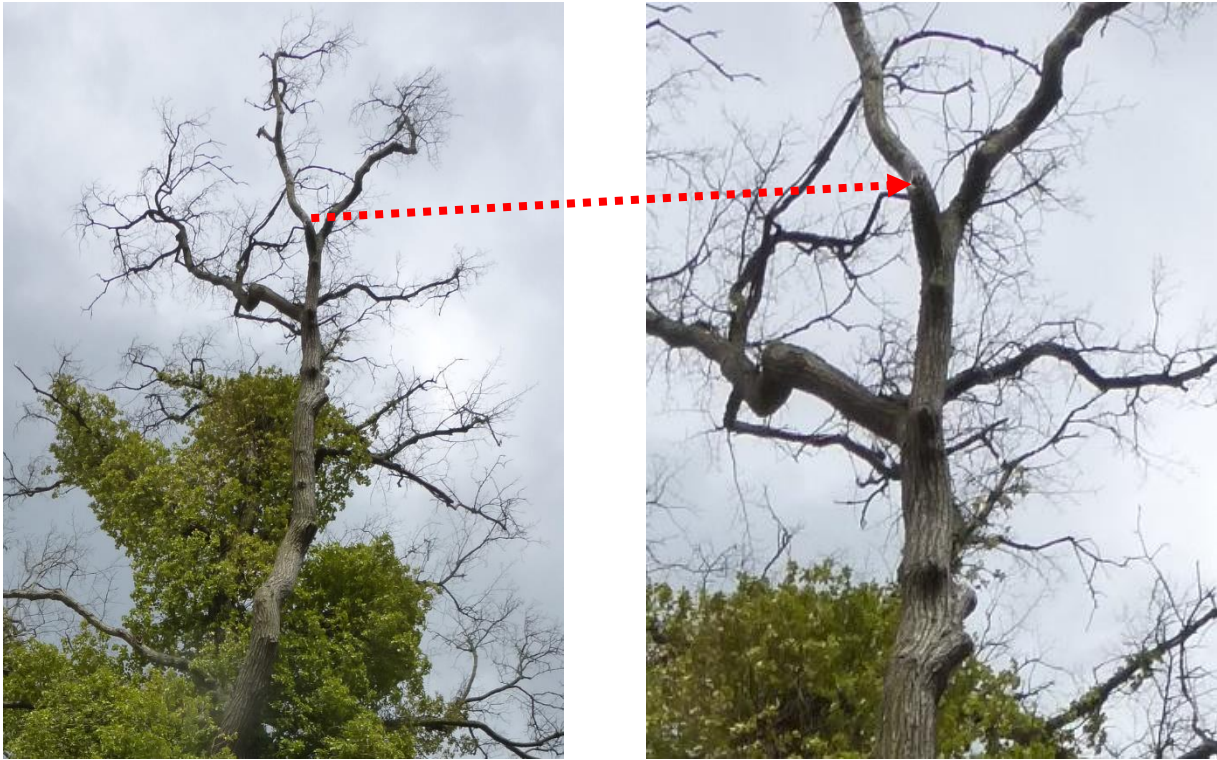
Abb. 25 und 26: Astungswunden z.T. mit Morschung in der Krone.

- Ob stärkere Rückschnitte der Kronen notwendig sind, kann erst nach der Entfernung des Efeus und der Festlegung der erforderlichen seitlichen Einkürzung beurteilt werden. Es wird in jedem Fall aufgrund von Vorschäden in der Krone (Astungswunden mit Morschung) und der erfolgten Freistellung ein Kronenrückschnitt zur Reduzierung der auskragenden Starkäste empfohlen. Zusätzlich ist das vorhandene Totholz zu entfernen.

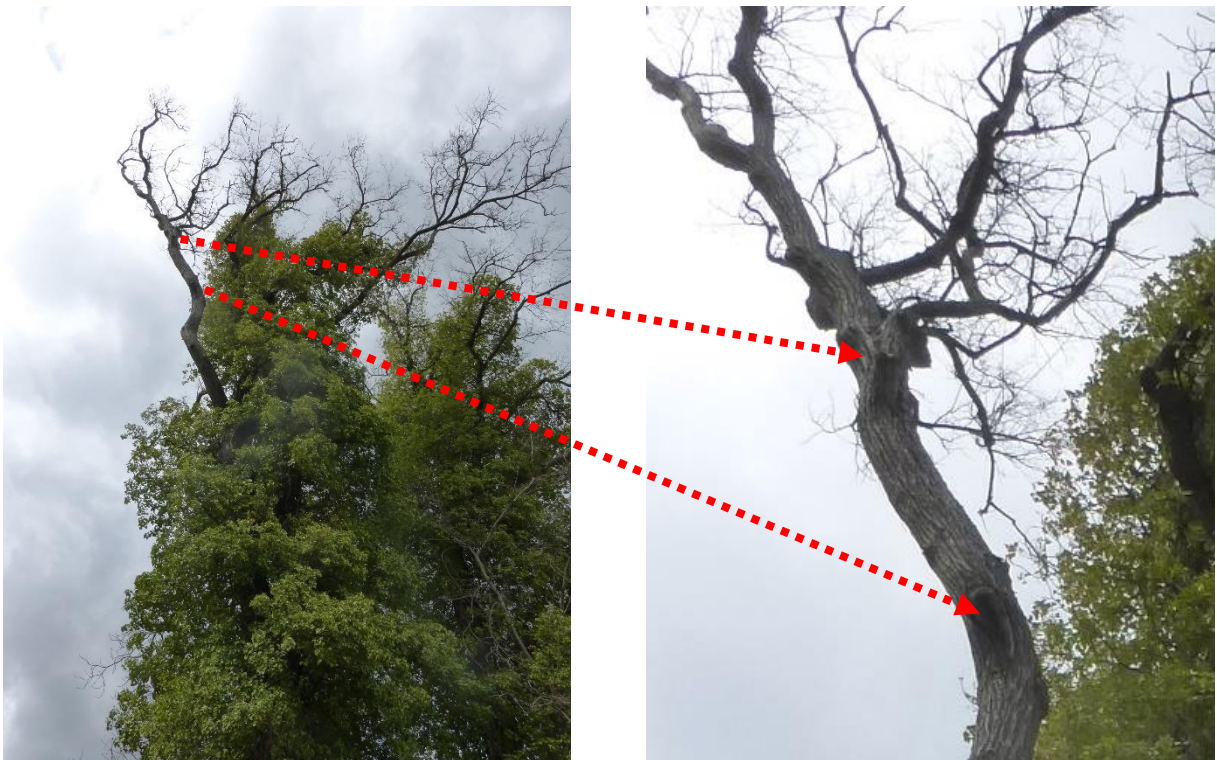
Abb. 27 und 28: Astungswunden z.T. mit Morschung in der Krone sowie auskragende Äste.

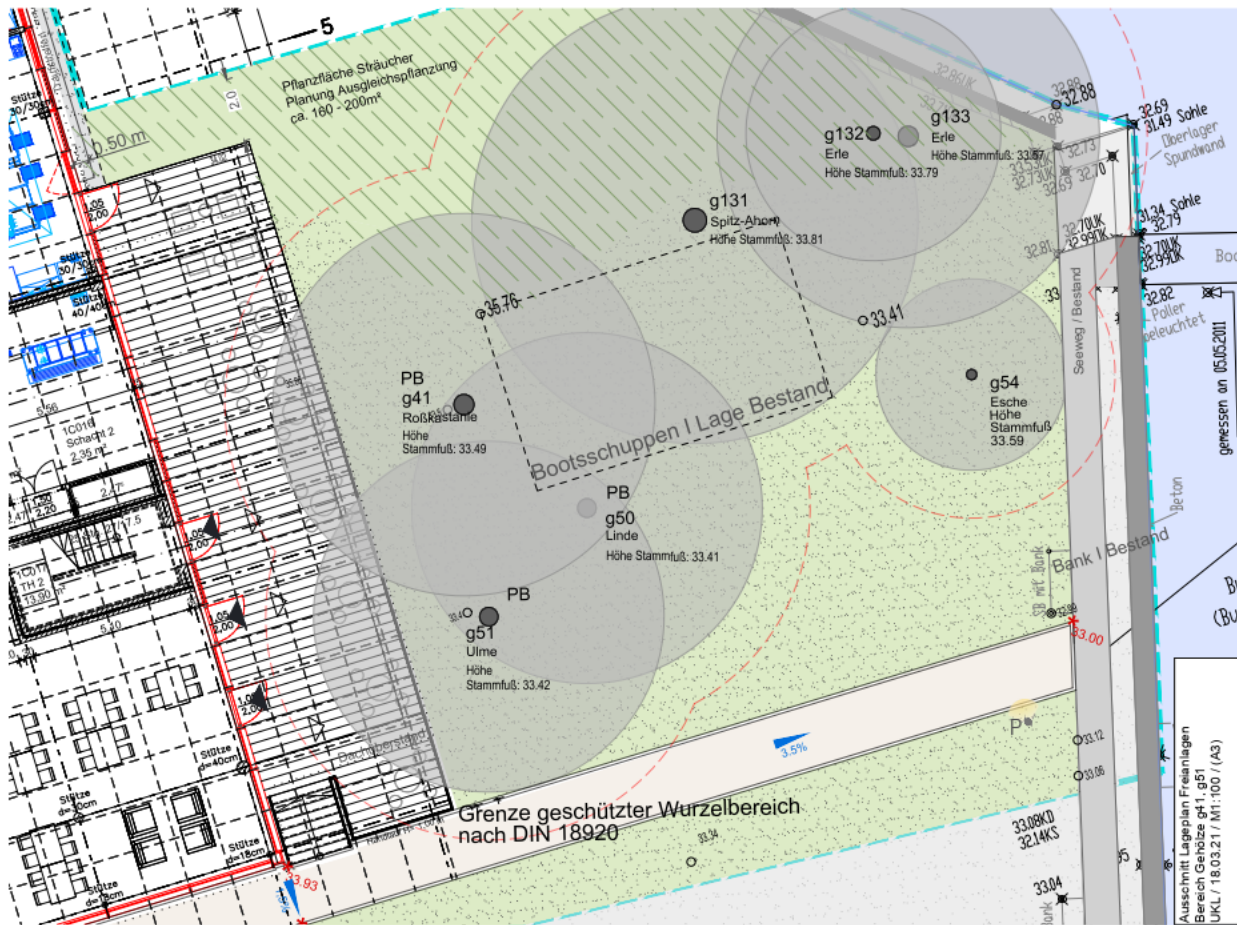
Abb. 29: Lage Gebäudeneubau und für den Abriss vorgesehener Bootsschuppen im Wurzelbereich der geschützten Bäume g 41, g50 und g51.

- Der geplante Abriss des Bootschrappens im Wurzelbereich der Bäume g41, g50 und g51 kann durch die dann fehlende Auflast Auswirkungen auf die Standsicherheit der Bäume haben. Möglicherweise nutzen unter das Fundament gewachsene Wurzeln den Schuppen als Stütze zum Ableiten von Windlasten. Weiterhin kann das Entfernen des Fundamentes zu Wurzelbeschädigungen führen. Es wird empfohlen, die Fundamentplatte zu belassen und nach dem Abtrag der oberirdischen Bauteile mit anderen Aufbauten zu beschweren.

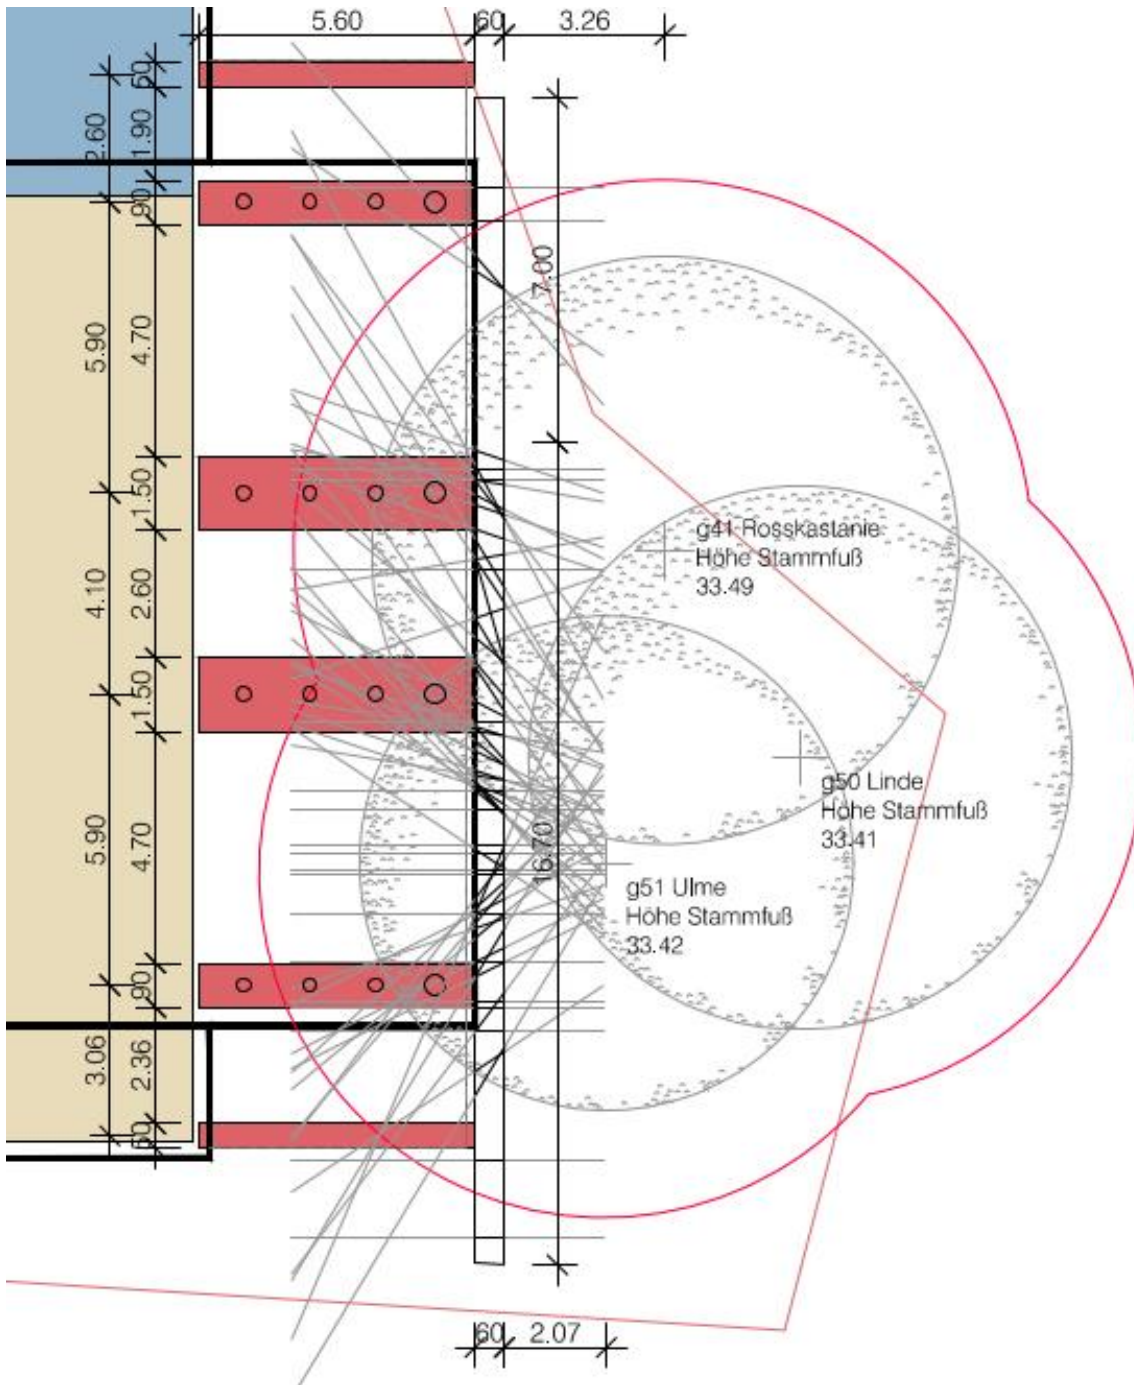
Die derzeit geplanten Streifenfundamente für die Terrasse und die Abfangung des Rohbaus reichen 1 m unter die Geländeoberfläche. Eine Umsetzung der Bauabsicht würde eine Kappung etwa der Hälfte aller freigelegten Wurzeln innerhalb des geschützten Wurzelbereiches erfordern. Die Standsicherheit insbesondere des Baumes g51 wäre nicht mehr gegeben. Als zu prüfende Alternative wurde vom Statiker das Setzen größerer Fundamente außerhalb der geschützten Wurzelbereiche vorgeschlagen. Zwischen diesen würde einer hohen Stahlbetonwand zum Abfangen des Gebäudeüberhangs ohne Bodenberührung eingesetzt werden. Bei dieser Variante muss geprüft werden, inwieweit eine Errichtung ohne zusätzlichen, über die übliche Baufreiheit hinaus gehenden Eingriff in die Kronen realisiert werden kann.

Abb. 30: Geplante Streifenfundamente der Terrasse und schematische Darstellung der in diesem Bereich vorhandenen Grob- und Starkwurzeln.

- Eine notwendige Überbauung des Wurzelbereiches durch die Terrasse sollte ohne Bodenauftrag freitragend oder mittels Punktfundamenten erfolgen. Nur so können die vorhandenen Grob- und Starkwurzeln der Bäume erhalten werden.
Günstig wäre eine Wasserdurchlässigkeit des Terrassenbelages. Sollte dies nicht möglich oder erwünscht sein, ist eine Wasserversorgung des darunterliegenden Wurzelbereiches erforderlich. Die Standorte für die Anlage der Punktfundamente sollten mittels Saugspülungen ermittelt und angelegt werden.
Für die überbauten Wurzeln sollte eine Bewässerung oder das Einleiten des Niederschlagswassers aus angrenzenden Flächen vorgesehen werden.

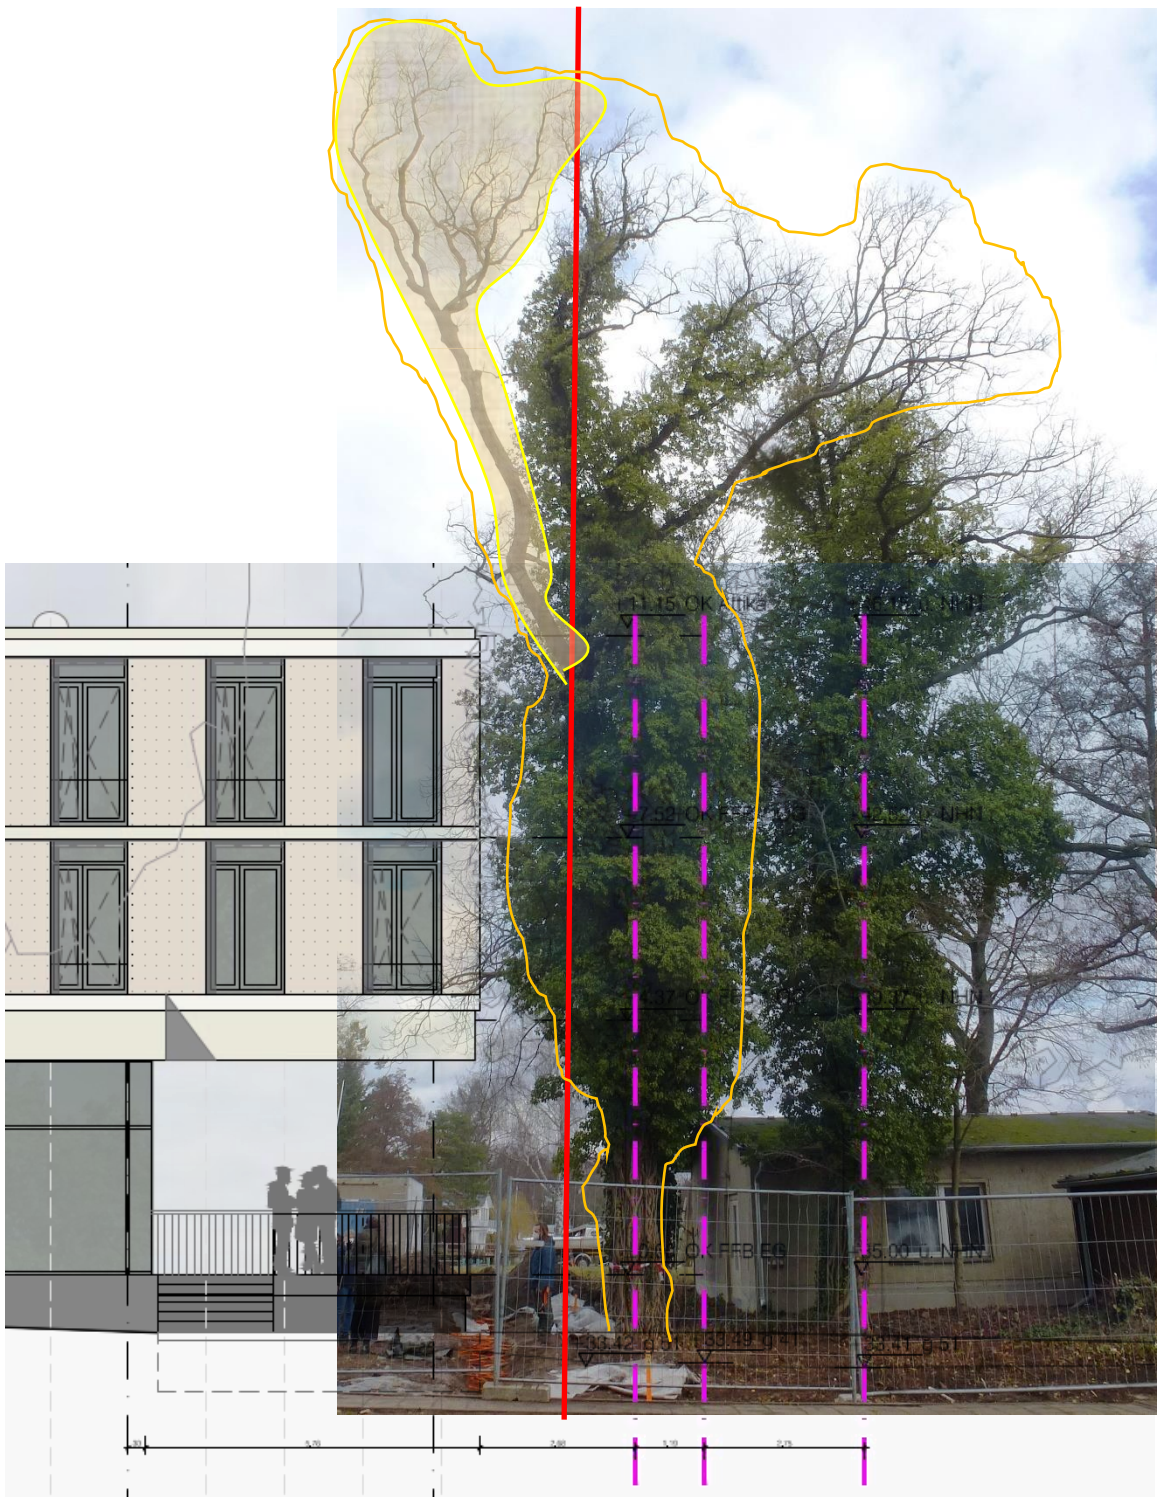
Abb. 31: Visualisierung der erforderlichen Eingriffs in die Krone des Baumes g51

- Kronenrückschnitte für die notwendige Baufreiheit sind auf ein Minimum zu beschränken. In den Abb. 31 und 32 sind die Auswirkungen auf die Bäume dargestellt.
Der in Richtung Gebäude auskragende Stämmling der Ulme g51 könnte erhalten werden, wenn eine geeignete Technologie zur Errichtung des Gebäudes trotz Kronenüberhang gefunden wird. Der Ast sollte eingekürzt und mit Hilfe einer Kronensicherung gegen starke Schwingungen gesichert werden. Ulmen gelten als sehr schnittverträglich.
Die Rosskastanie muss bei Einhaltung eines Abstandes von 1,5 m zur künftigen Fassade stärker zurückgeschnitten werden. Hier setzten zwei Starkäste so tief an, dass sie entfernt werden müssen. Kastanie sind wenig schnittverträglich. Das Holz wird relativ schnell durch holzersetzende Pilze abgebaut. Die Schnittstellen sollten deshalb so weit vom Stamm entfernt sein wie möglich (kein Schnitt auf Zugast, wie eigentlich fachgerecht). Die Schnittstelle kann mit einer Blechummantelung vor eindringender Feuchtigkeit geschützt werden. Die Reststandzeit der Kastanie wird sich durch den Rückschnitt, der auch einen Verlust an Assimilationsfläche bedeutet, verringern.

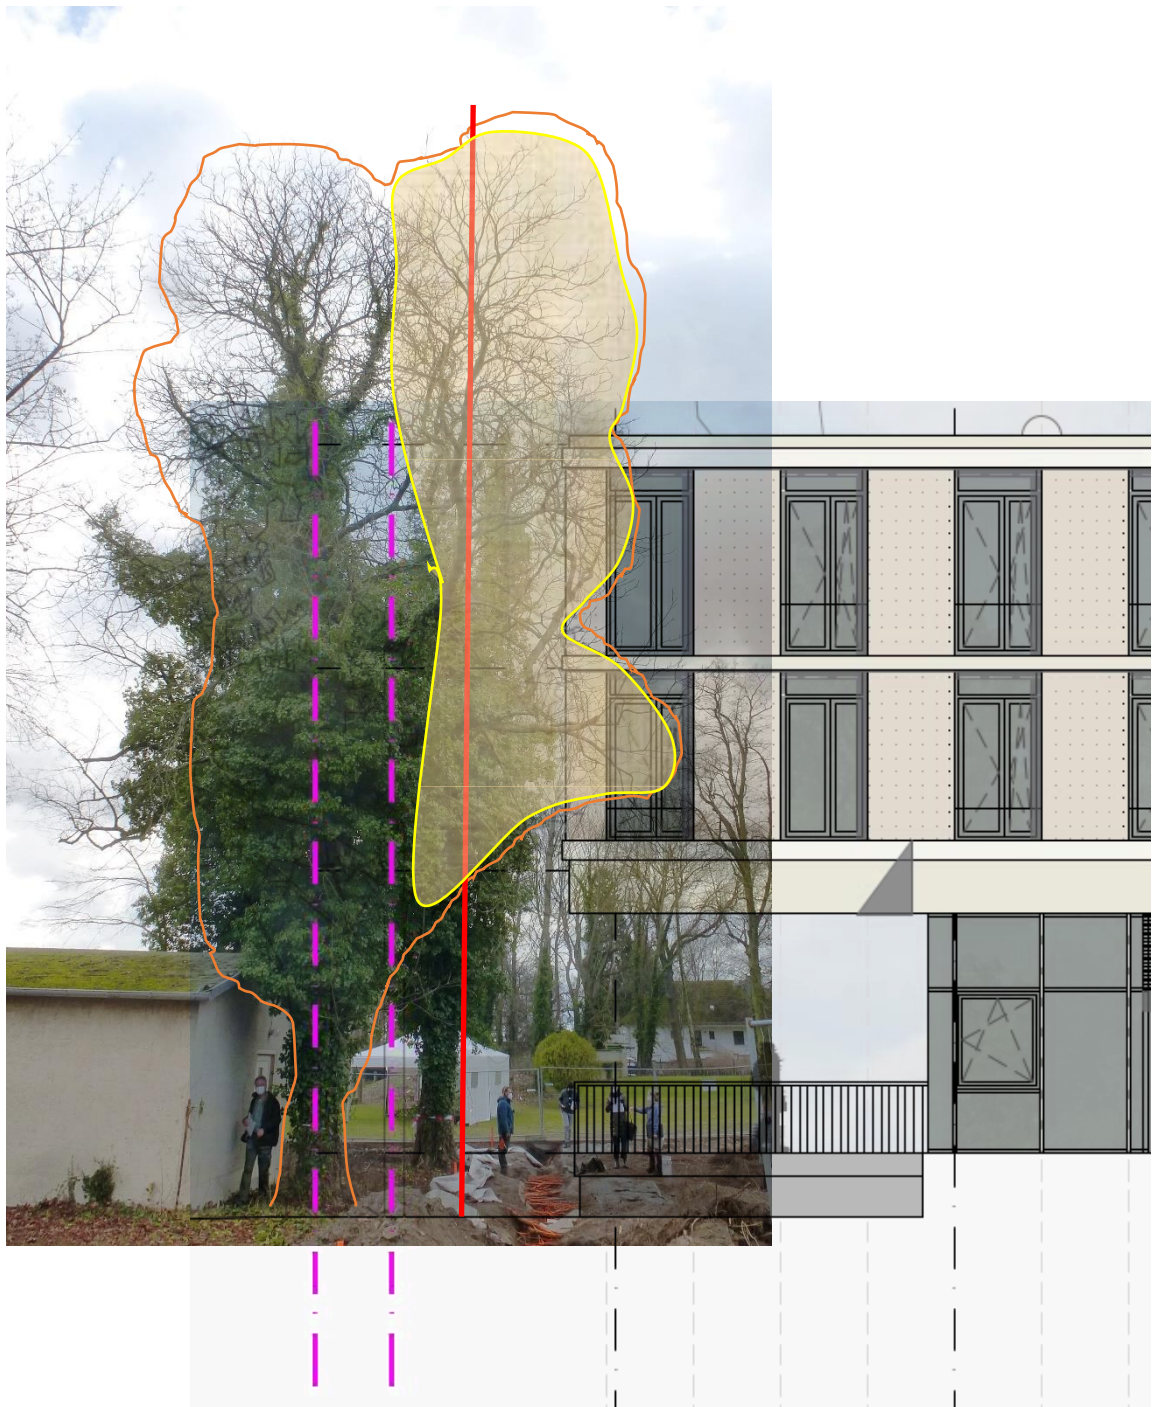
Abb. 32: Visualisierung der erforderlichen Eingriffs in die Krone des Baumes g41
