Stellungnahme: 2017-332 - A

In Sachen : Untersuchung der zugänglichen
 Dachkonstruktion und von Teilbereichen
 der Decke unter DG auf Befälle und
 Schäden durch holzerstörende
 Organismen – Schritt 2

Objekt : Bibliothek Zeuthen
 Dorfstraße 22
 15738 Zeuthen

Gutachten Nr. : 2017-332-A

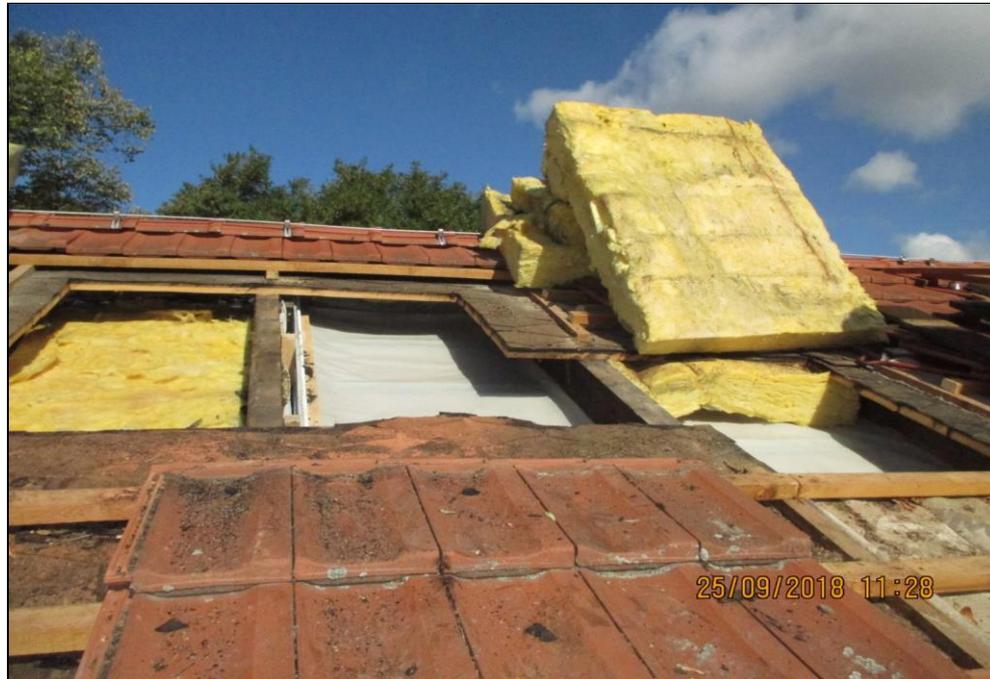
Bild 1
Bauteilöffnung am Dach

1. Die sichtbaren Sparren seitlich an den Bauteilöffnungen weisen keine Fraßspuren oder andere Befallsanzeichen auf. Die Zwischenräume sind mit Mineralwolle gedämmt. Unter der Dämmung zum Innenraum ist eine durchsichtige Kunststoff-Folie verlegt. Auf den Oberflächen der Sparren sind weiße Kristalle zu erkennen, die wahrscheinlich von Holzschutzmitteln stammen. Bilder 1, 2 und 3.

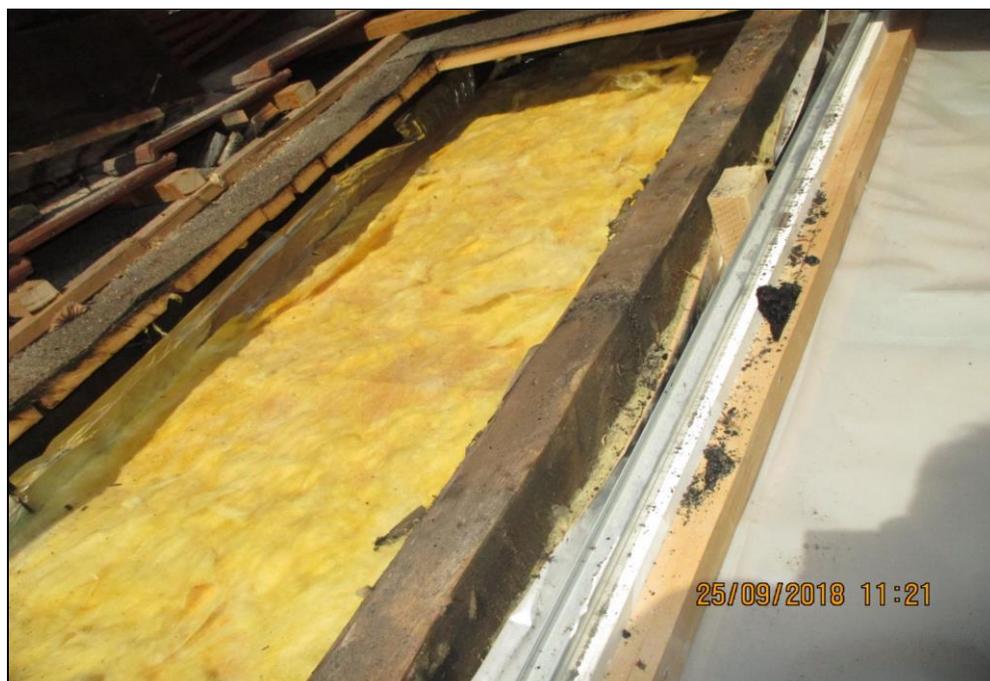
Bild 2
Sichtbar werden die Flanken von drei Sparren. Hier wurden keine Hinweise auf
Befälle durch holzerstörende Organismen festgestellt.

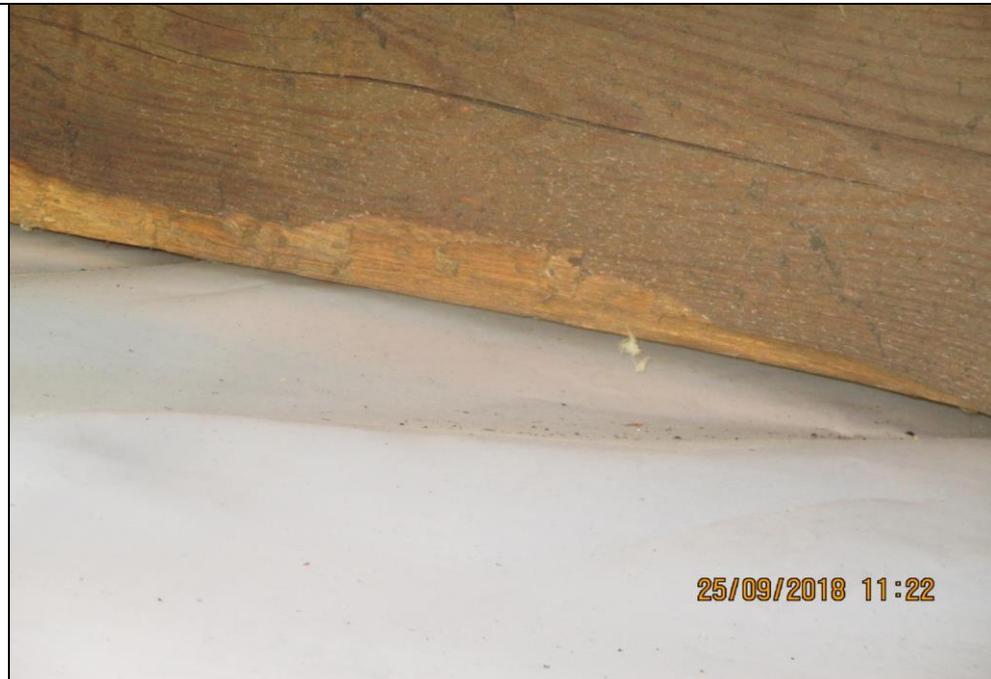
Bild 3 Aufnahme vom 25.09.2018
Die Oberfläche der Sparren ist mit weißen Kristallen besetzt - wahrscheinlich
Holzschutzmittelaltlasten.

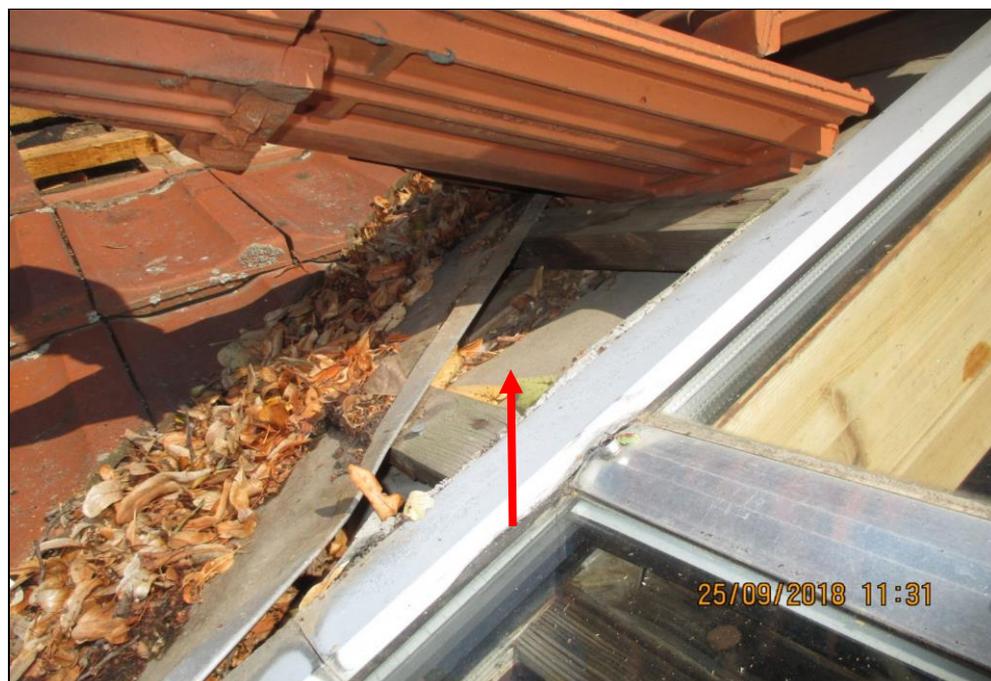
2. Die Dachoberfläche ist nicht eben, sondern zeigt wellige Verformungen.
3. Die Dämmung und die Baufolie (welche wohl als Dampfsperre dient) sind mangelhaft an Bauteile angeschlossen.
4. An der Ansatzstelle zum Treppenhausdach sind die Dachziegel lose, dort fehlt auch Wärmedämmung. Es existiert eine Wärmebrücke mit Tauwassergefahr. Bild 4.
5. Das Glasdach des Treppenhauses weist mehrere Mängel auf: Glasstöße behindern den Wasserabfluss, Dichtstreifen sind lose oder fehlen ganz, Feuchtespuren an allen tragenden Holzbauteilen. Es ist Weißfäule zu erkennen. Es sind Innenfäulen an den Bauteilen möglich, die von außen nicht erkennbar sind. Solche Umstände können besonders bei Zusatzbeanspruchungen (Wind/Schnee) zum Versagen führen. Bilder 5 und 6.

Bild 4 Aufnahme vom 25.09.2018
Die Dachziegel zur Kehle des Hauptdaches am Treppenhausdach sind lose.
Darunter fehlt die Wärmedämmung - Wärmebrücke!

Es muss geklärt werden, ob die Art der Dacheindeckung des Hauptdaches geeignet ist (Gewicht zu hoch?). Nach wie vor ist der Zustand der verdeckten Holzbauteile ungeklärt, obwohl an den freigelegten Bauteilen keine biologischen Schäden erkennbar waren. Kritisch ist der Zustand des Treppenhausdaches, Fäulen an gut zugänglichen Bauteilen aus Holz weisen auf mögliche unerkannte weitere Schäden hin. Aus der Sicht des Verfassers besteht sowohl beim Hauptdach wie auch beim Treppenhausdach kurzfristiger Sanierungsbedarf.

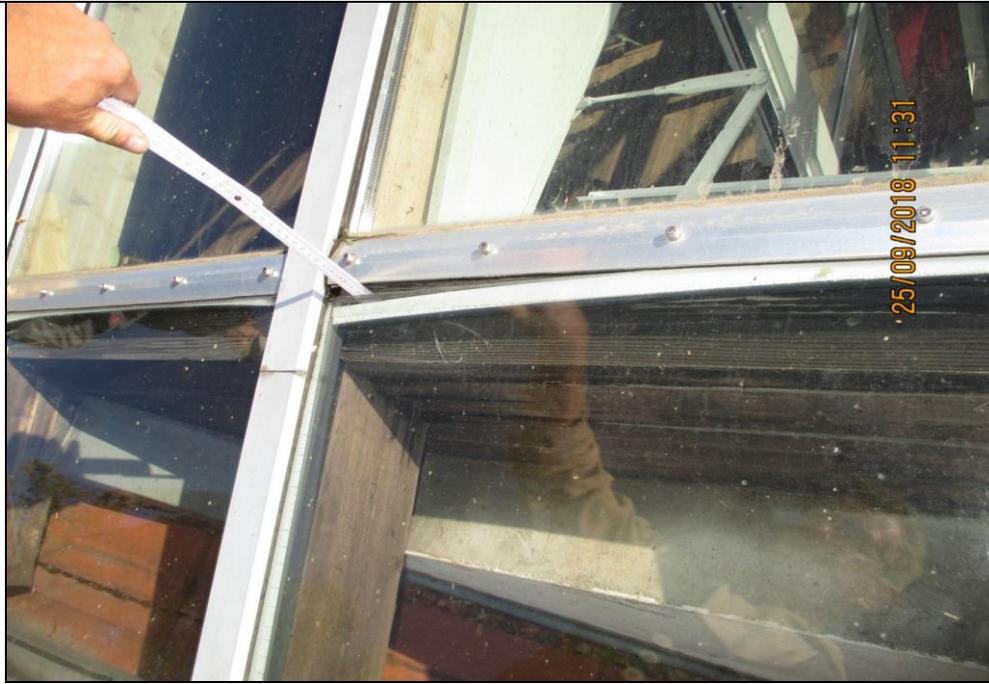
Bild 5

Das Glasdach ist schadhaft.

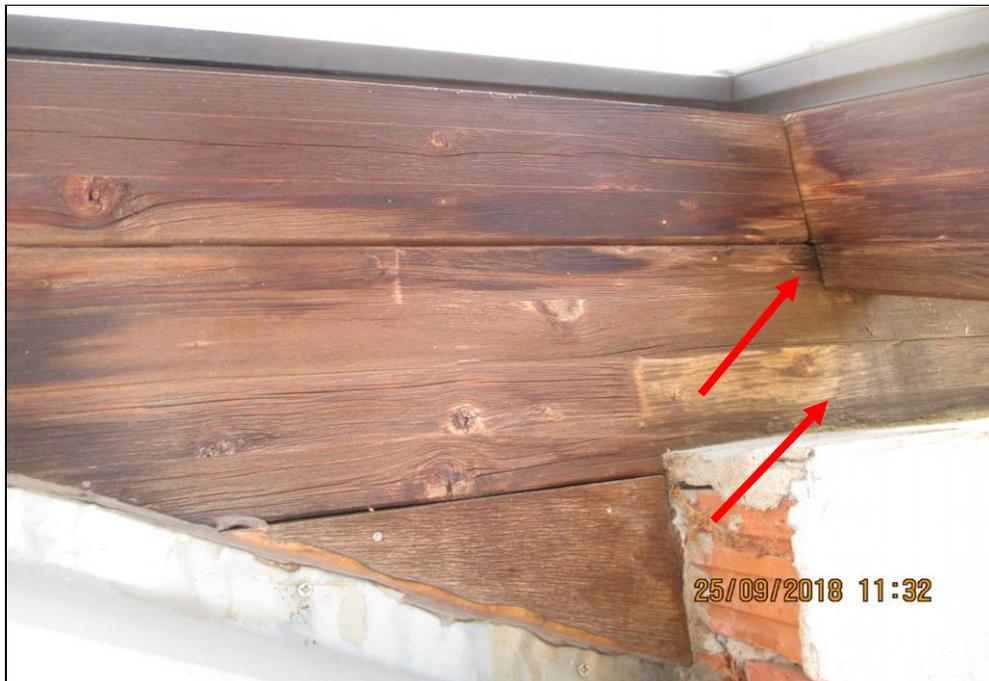
Bild 6

Auch an den äußeren Holzbauteilen des Glasdaches zeigen sich Hinweise auf Fäulen. Innenfäulen können nicht ausgeschlossen werden.
