Gemeinde Zeuthen
Amt für Ortsentwicklung
Schillerstraße 1
15738 Zeuthen

Zustandsbericht zu den Gehwegen in der Gemeinde Zeuthen

Stand: 08.10.2021

Deutsche
TIEFBAUBERATUNG

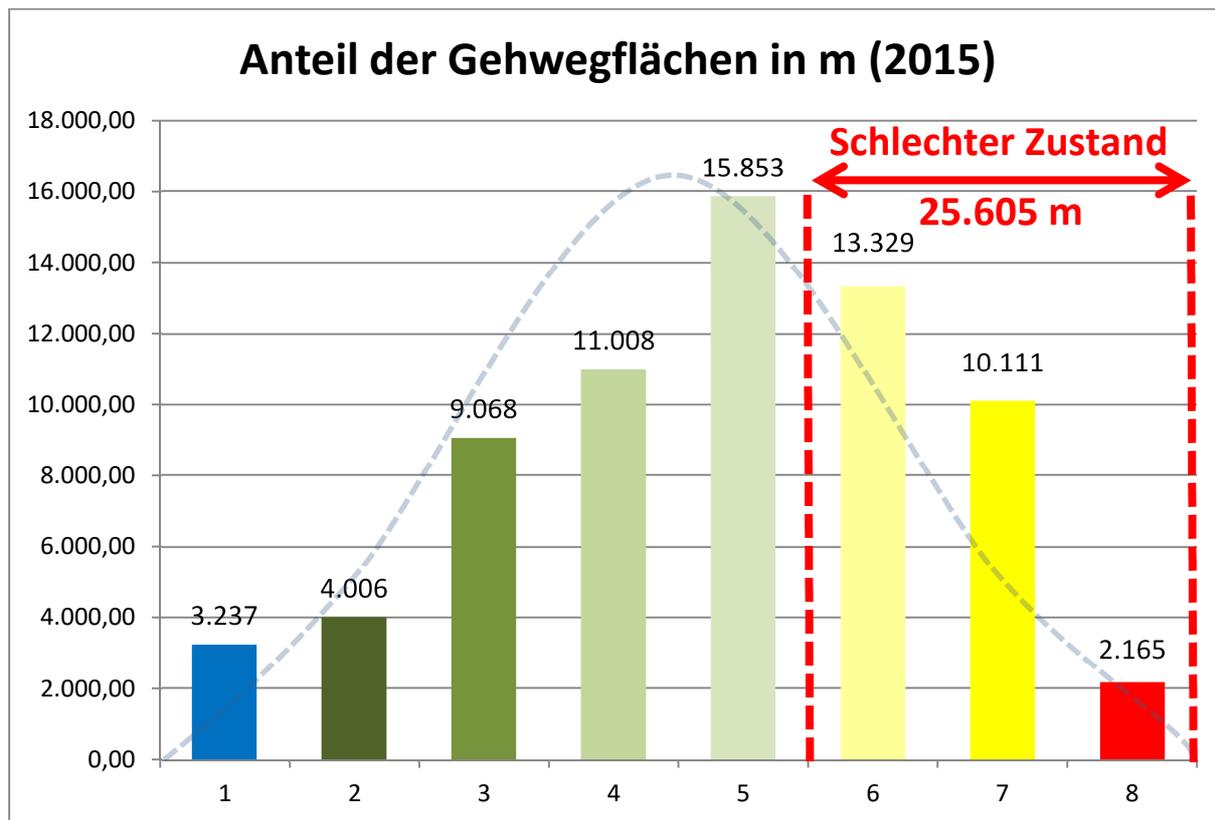
Abb. 4: Gehwege nach Flächenanteil der Zustandsklassen (Gesamtwert gemäß FGSV) – Stand 2015

Die in Abb. 4 dargestellte Normalkurve für Zustandsdaten zeigt ein leichtes Übergewicht an schlechten Zustandswerten der Gehwegflächen an. Das deutet darauf hin, dass es im Jahr 2015 einen Investitionsrückstau gab.

Offenbar gab es aber in der unmittelbaren Vergangenheit des Jahres 2015 etliche Neubaumaßnahmen im Bereich der Gehwege, was durch den relativ hohen Anteil an sehr guten Gehwegen erkennbar ist. Denn Gehwege mit einer Zustandsklasse 1 können noch nicht sehr alt gewesen sein.

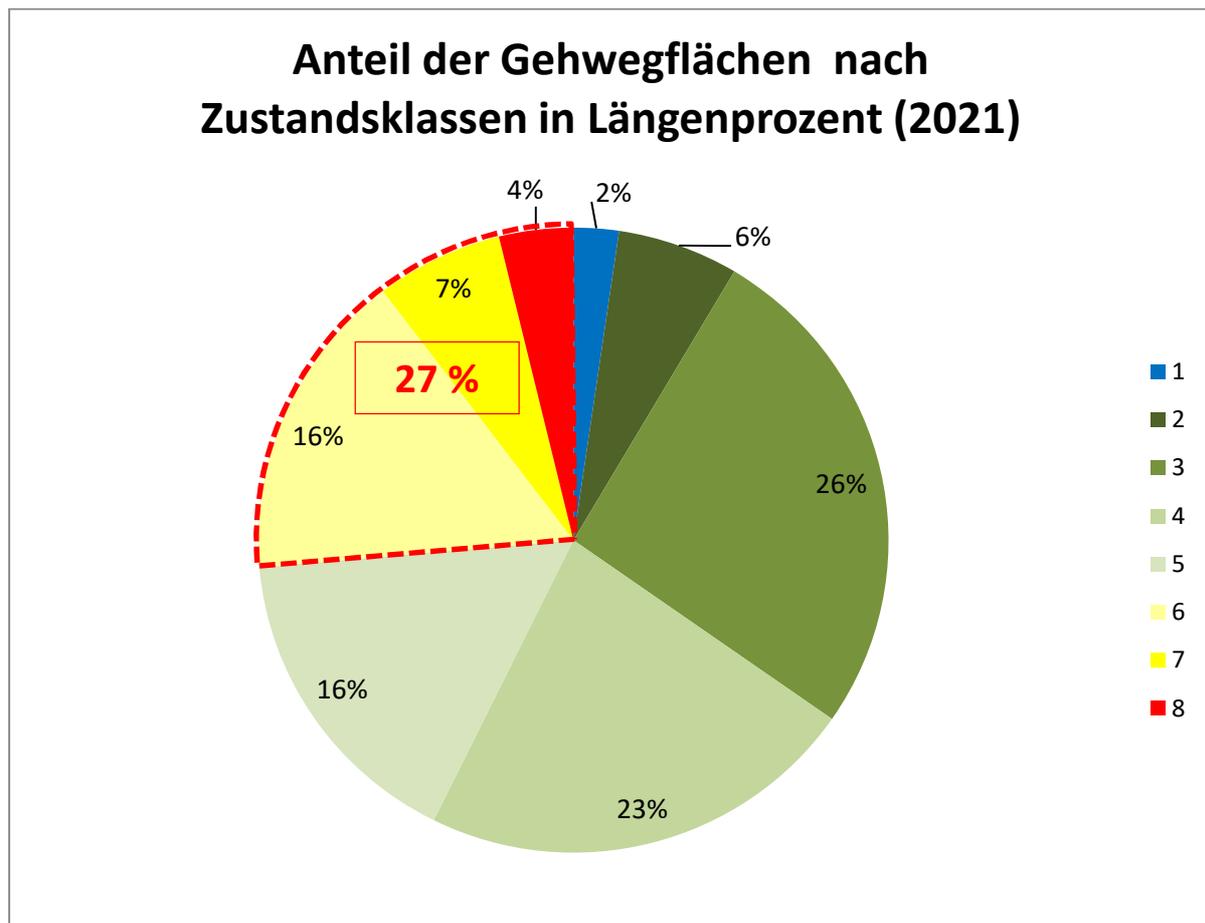
Abb. 5: Gehwege nach Flächenanteil der Zustandsklassen (Gesamtwert gemäß FGSV) – Stand 2021

Im Vergleich zum Jahr 2015 ist der Anteil der schlechten Gehwege insgesamt um ca. 10 % auf ca. 27 % zurückgegangen. Dies ist umso beeindruckender, als sich die Länge des Gehwegnetzes von 68.777 m auf 81.112 m vergrößert hat.

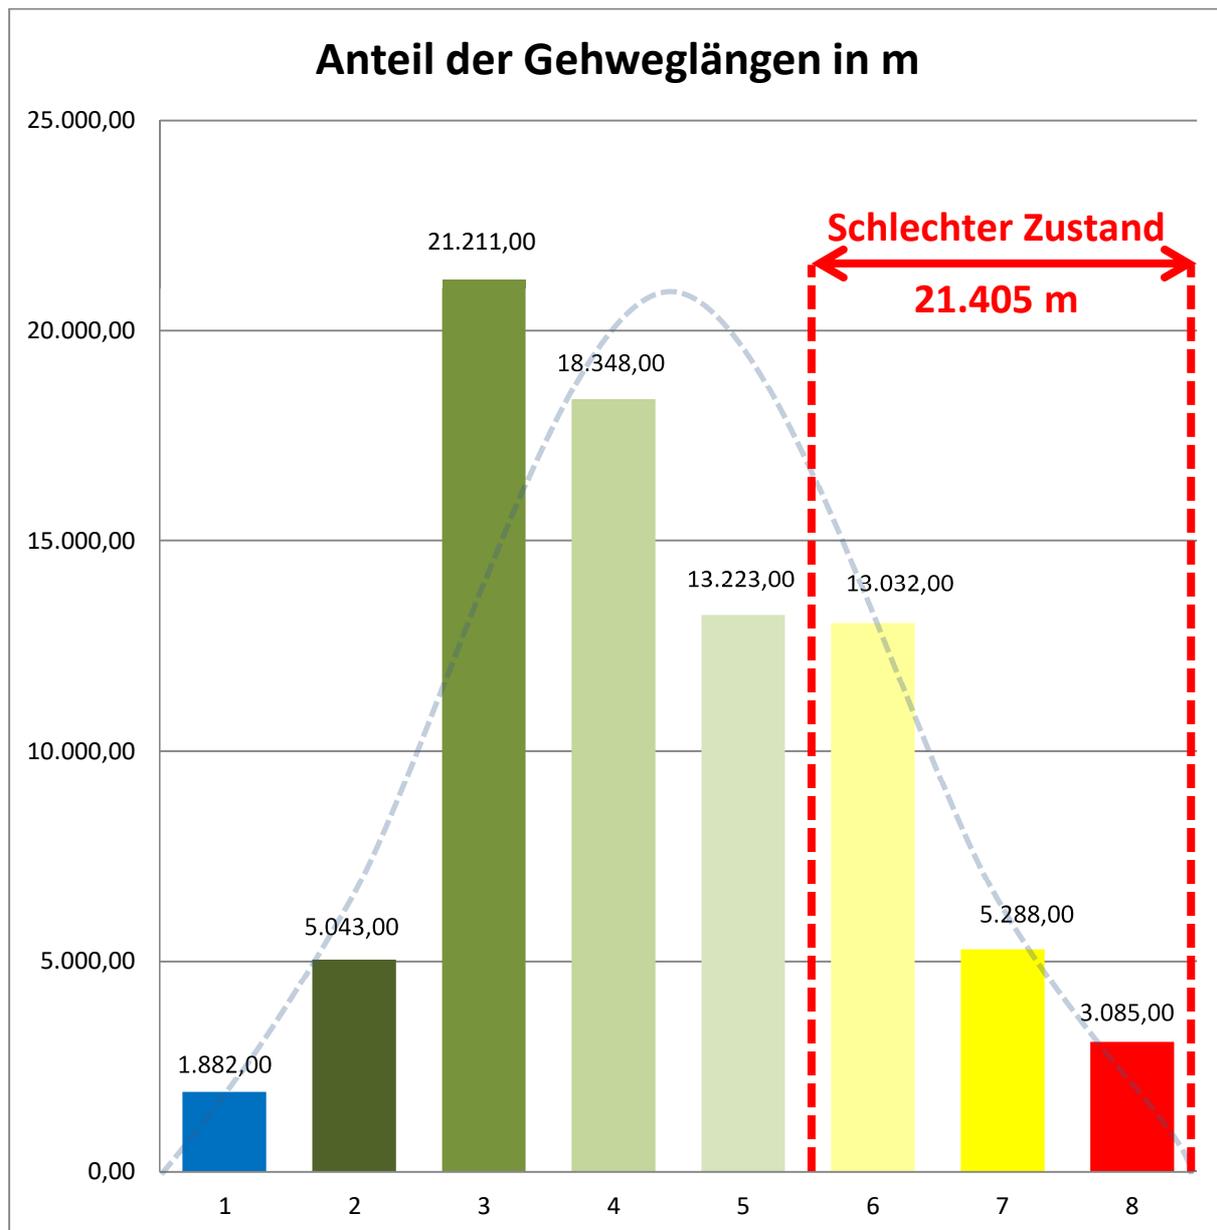
Abb. 6: Gehwege nach Flächenanteil der Zustandsklassen (Gesamtwert gemäß FGSV) – Stand 2021

Im Vergleich zu 2015 hat sich die Gesamtsituation deutlich verbessert. Es gibt zwar nach wie vor sehr schlechte Gehwege, deren Anteil prozentual und absolut sogar gewachsen ist. Doch abgesehen davon sind die Gehwege in der Gesamtbetrachtung 2021 in einem wesentlich besseren Zustand, als noch vor wenigen Jahren.

Auf den ersten Blick ist es vielleicht verwunderlich, warum bei so viel Verbesserungen nicht auch die Gehwege mit einer Zustandsklasse 1 mehr geworden sind. Die hat mit der Art der Sanierung zu tun, denn viele Gehwege wurden wegen des hohen Baumbestandes mit einer

wassergebunden Befestigung ausgebaut. Diese Befestigungsart kann in der Regel nur für kurze Zeit die Ebenheitswerte erreichen, die für die Zustandsklasse 1 notwendig sind. Deshalb befinden sich diese Flächen zu großen Teilen im Bereich der Zustandsklassen 3 und 4.

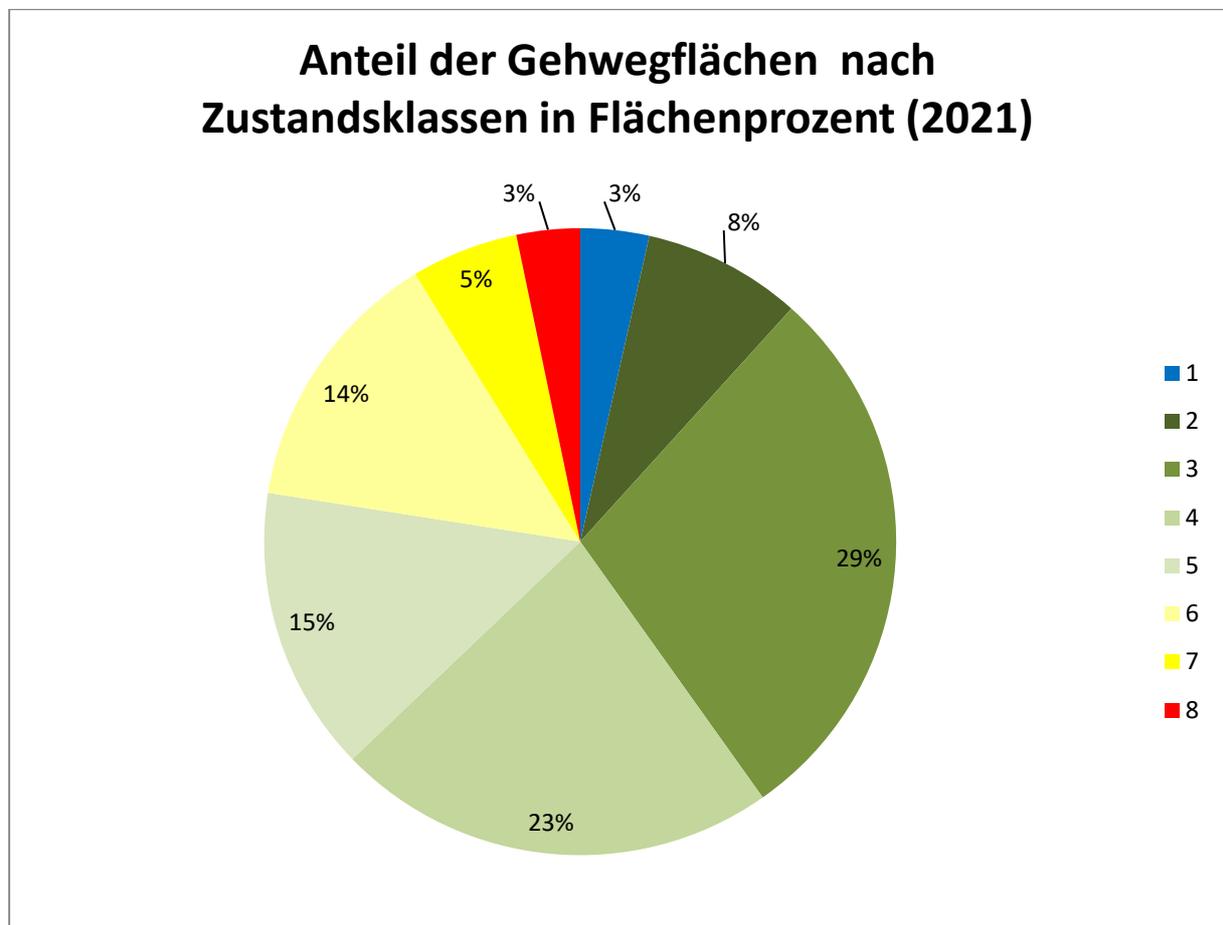
Abb. 7: Gehwege nach Flächenanteil der Zustandsklassen (Gesamtwert gemäß FGSV) – Stand 2021

Ein Vergleich der Anteile in Längen- und Flächenprozent ergibt keine großen Differenzen, was zunächst deutlich macht, dass eine Auswertung nach Längenprozent, wie das in 2015 gemacht wurde, vollkommen ausreichend ist. Andererseits fällt auf, dass die geringen Abweichungen die Beobachtungen widerspiegeln, dass die schlechten Gehwege häufig eher

Trampelpfade mit geringer Breite sind, während die guten Gehwege mindestens 1,20 m breit sind.

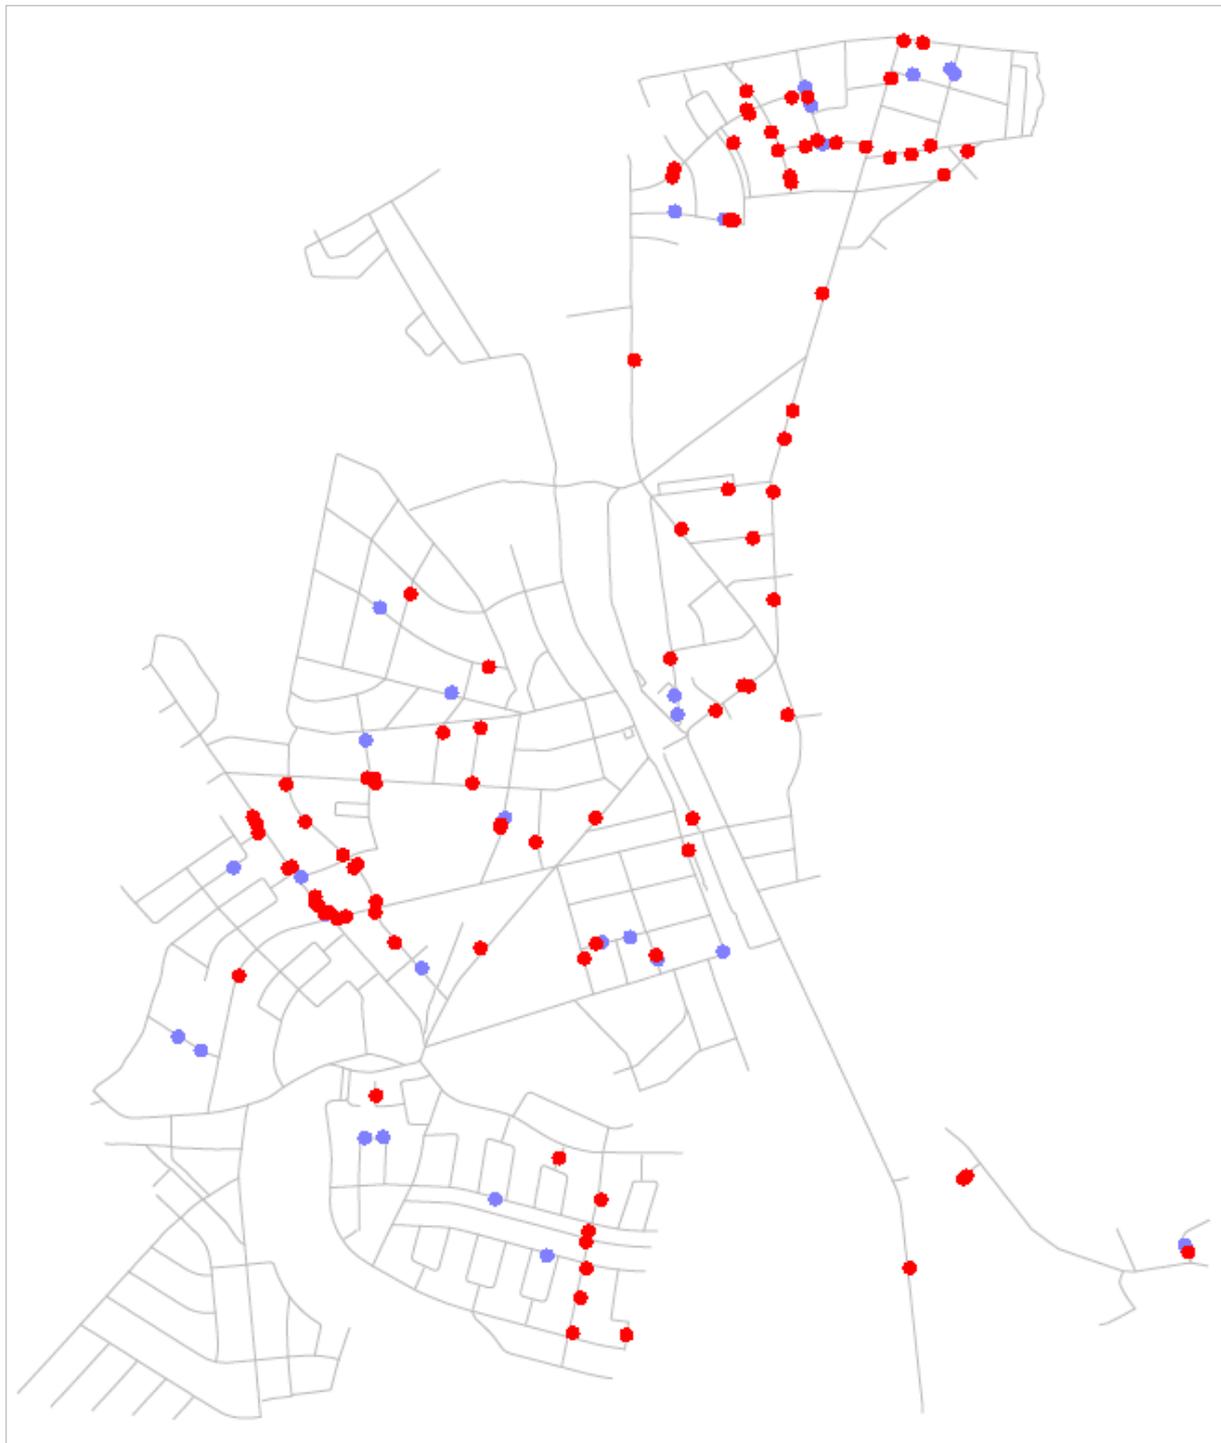
Abb. 9: Vorhandene Gehwegschäden (Stand: Jul. 2020) blau: behoben seit 2019; rot: vorhanden in 2020

Im Jahr 2020 gab es noch 56 vorhandenen Schadstellen aus dem Jahr 2019, andererseits sind 64 neue Schäden im Jahr 2020 hinzugekommen, das sind insgesamt 120 Gefahrstellen.

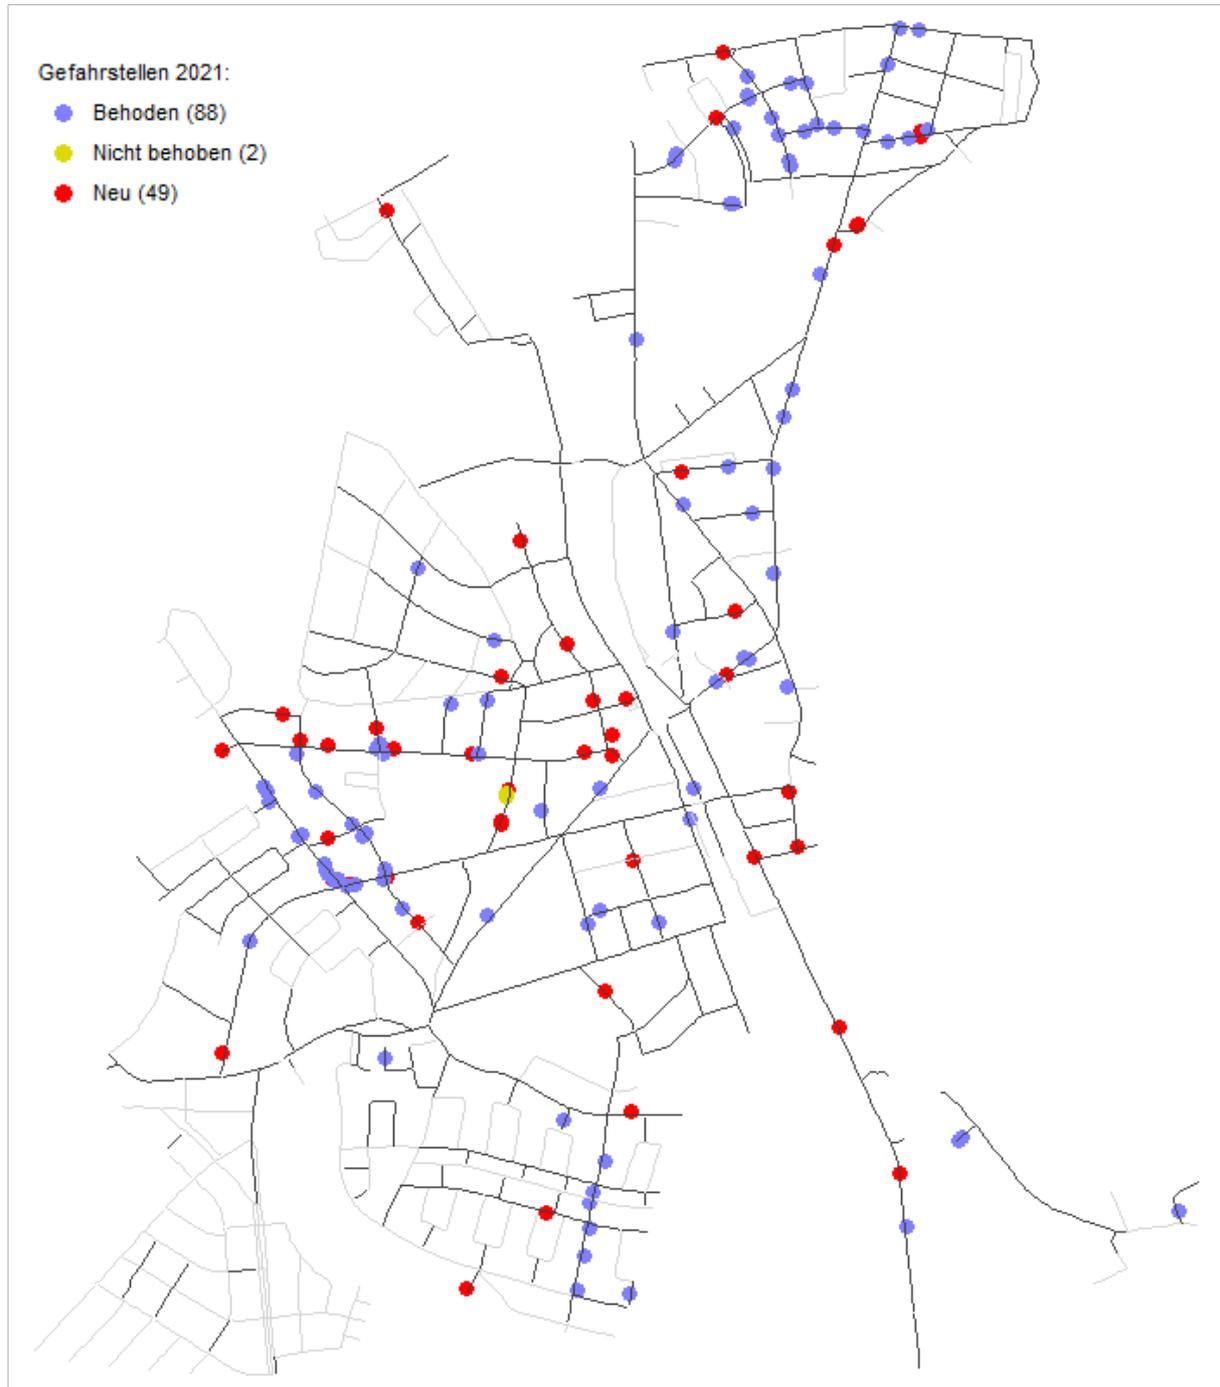
Abb. 10: Vorhandene Gehwegschäden (Stand: Okt. 2021) blau: behoben seit 2020; rot und gelb: vorhanden in 2021

Im Vergleich zur Gehwegkontrolle im Jahr 2020 (s. Abb. 9) ist die Anzahl der vorhandenen Gefahrstellen im Jahr 2021 wieder geringer geworden. Mit den bereits vorhandenen und nicht behobenen 2 Schäden gibt es 51 Gefahrstellen in 2021 auf den Gehwegen in Zeuthen. Dies verdeutlicht ein Vergleich dieser beiden Grafiken sehr gut.
