## Sachverständigengutachten

Baumaßnahme Musikbetonte Gesamtschule „Paul Dessau“ Sportplatz  
Schulstrasse 20 in 15738 Zeuthen – Schadensdokumentation und  
Beweissicherung / Bewertung Baumbestand / Dokumentation  
erforderlicher Sanierungsmaßnahmen

Auftraggeber: Gemeinde Zeuthen  
Der Bürgermeister  
Schillerstrasse 1  
15738 Zeuthen

Datum der Auftragserteilung:	11.02.2022
Datum der Erstellung:	30.05.2022
Anzahl der Seiten:	53
Anzahl der Ausfertigungen:	3

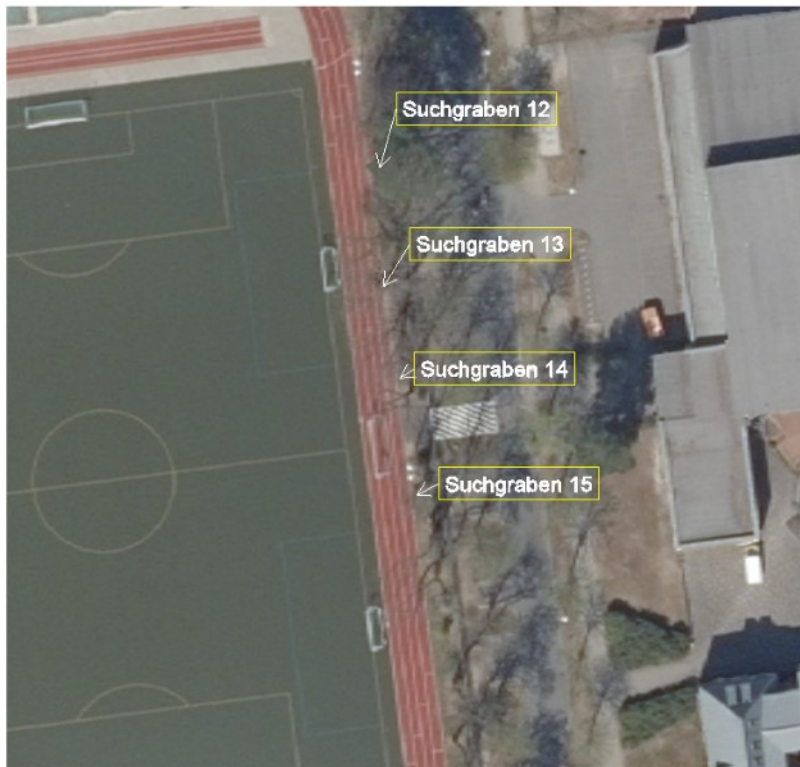
Abb. 001 – Lage der Suchgrabungen im Bereich Ost der Anlage

Im Rahmen der Untersuchungen wurden punktuelle Grabungen (Abb. 001 – Suchgrabung 12 bis 15) an der Laufbahnaußenkante mit dem Ziel durchgeführt, festzustellen, inwieweit die Schäden durch das Wurzelwachstum der angrenzenden Bäume hervorgerufen werden und in wieweit die Wurzelsperre zum Zeitpunkt des Baus der Anlage eingebaute Wurzelsperre seine Funktionen erfüllt.

Bei den Suchschachtungen wurde festgestellt, dass die Wurzelsperre in einzelnen Bereichen etwas zu tief unter der Oberfläche liegt, Ursache kann hier neben einem in der Bauphase nicht durchgängig korrektem Einbau auch eine im Laufe der Zeit stattfindende Veränderung des Bodens sein. (Überfahung, Aufbau Humusschicht) Das führte in der Folge dazu, dass in einzelnen Abschnitten Wurzeln über die Sperre in den Bereich der Laufbahn einwachsen konnten.

Im Rahmen der Schachtungen wurden bei einzelnen Bäumen Wurzelabriss mit Rückfallzonen vorgefunden, die zukünftig die Standsicherheit der Bäume zusätzlich gefährden können, wann und wodurch die die vorgefundenen Abrisse entstanden sind kann nicht eindeutig festgestellt werden. Es kann nicht ausgeschlossen werden, dass diese bereits vor dem Neubau der Sportanlage bei einer vorherigen Baumaßnahme entstanden sind.

Für eine nachhaltige Sanierung der Anlage ist es notwendig die Bäume im Bereich Ost (im sogenannten Grünstreifen) zu fällen, um eine dauerhafte Beeinträchtigung und weitere Beschädigung der Wege- und Sportplatzflächen zu verhindern und mögliche Gefährdungen auszuschließen.

Durch die Fällungen und Beseitigung des Stubbens sowie der im offenen Bereich vorgefundenen Wurzeln kann in der Zukunft eine weitere Schädigung der Laufbahn ggf. verhindert werden.

Zusätzlich sollte im Rahmen der üblichen Kontrollmaßnahmen eine jährliche Kontrolle der Schadensentwicklung der vorgefundenen seitlichen Aufbrüche stattfinden. Vorhandene einzelne kleinere Beschädigungen können im Rahmen der üblichen Instandsetzungs- und Unterhaltungsarbeiten mit durchgeführt werden.

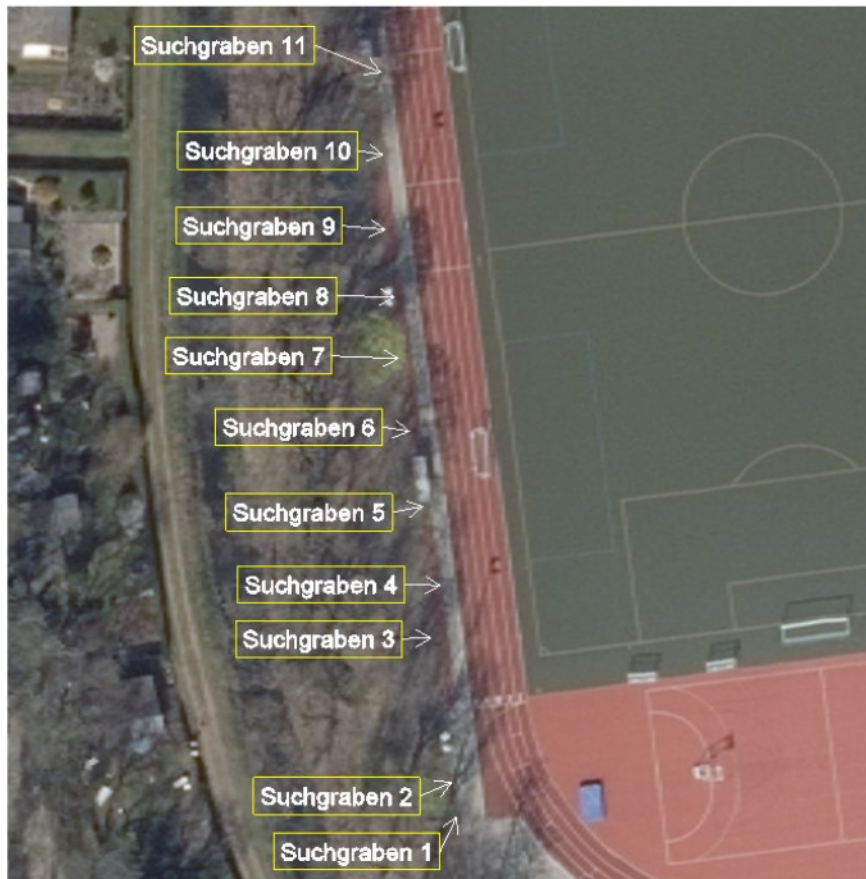
Abb. 002 – Lage der Suchschachtungen im westlichen Teil der Anlage

Im Bereich der Tribüne (Westen) wurde großflächiger Wurzeleinwuchs mit Anhebungen der Pflastersteine und der angrenzenden Laufbahn festgestellt. Eine Beschädigung des Kunstrasens konnte zum aktuellen Zeitpunkt nicht festgestellt werden. Bei Unterlassung von notwendigen Instandsetzungsmaßnahmen kann dieses jedoch nicht ausgeschlossen werden.

Auf der westlichen Seite wurde im Bereich der geplanten Wurzelsperre keine Wurzelsperre vorgefunden. Nach Rücksprache mit der ausführenden Baufirma wurde durch weitere Suchschachtungen direkt an der Laufbahn festgestellt, dass die Wurzelsperre nicht wie geplant hinter der Sitzreihe, sondern im Bereich zwischen Pflasterfläche (Tribüne) und der Laufbahn eingebaut wurde. Damit war der Bereich der Pflasterfläche nicht geschützt.

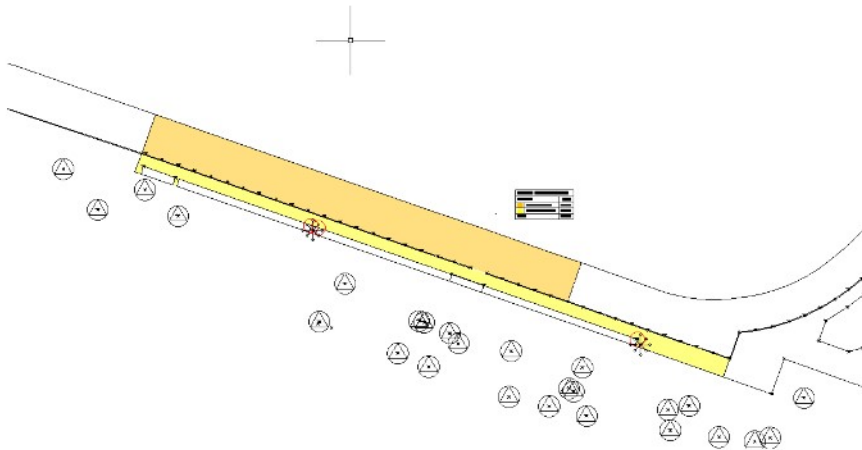
Abb. 003 – empfohlener Sanierungsbereich im Westteil

Die Anhebung des Pflaster- und Kunststoffbelages wurde in erster Linie durch die Bildung einer unmittelbar unter der Pflasterdecke bzw. der Asphaltdecke unter dem Kunststoff wachsenden Wurzelmatte verursacht.

Durch die erforderlichen Sanierungsarbeiten im Oberbau für die Deckbeläge einschließlich Verdichtung ist die Erhaltung der Wurzelmatte nicht möglich. Alle Wurzeln, die eine Beeinträchtigung der Pflasterfläche und insbesondere des Kunststoffbelages der Laufbahn zur Folge haben, sollten im Zuge der Sanierungsmaßnahmen am Gehwegrand sauber durchtrennt werden. Es wird empfohlen zusätzlich eine 1,50m tiefe Wurzelschutzfolie entlang der Randeinfassung der Pflasterfläche einzubauen, da in der weiteren Entwicklung durch heute noch kleinere Bäume wieder ein entsprechender Wurzeldruck entstehen könnte. Zur Sanierung sollte die Pflasterdecke aufgenommen und seitlich gelagert und der Kunststoffbelag inkl. Asphalttragschicht zurückgebaut und entsorgt werden. Danach können die Wurzeln leicht entnommen und das Pflaster wieder ordnungsgemäß eingebaut und der Kunststoffbelag mit gebundener Tragschicht erneuert werden.

Zusätzlich wird die Fällung und Beseitigung der Stubben der größeren Bäume im Sanierungsbereich West empfohlen. Die Beseitigung der Stubben wird empfohlen, da nicht eindeutig definiert werden kann, was mit den verbleibenden Stubben bzw. Wurzeln im Boden passiert, wenn der Baum gefällt wurde. Die Fällung bedeutet nicht automatisch das sofortige Lebensende eines Baumes.

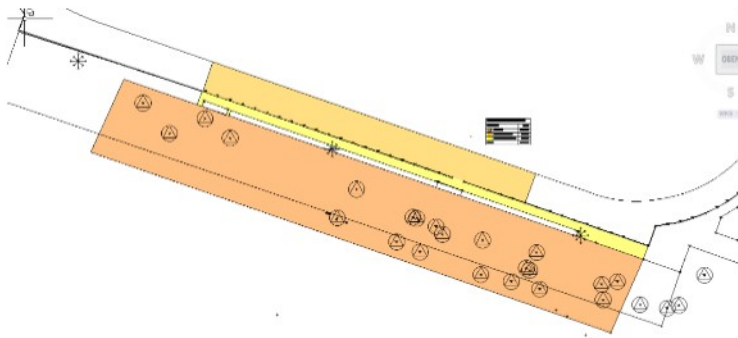
Abb. 004 Bereich der empfohlenen Fällmaßnahmen

Im eingemessenen Lageplan Abb. 004 wurden die größeren Gehölze eingemessen, eine fachliche Bewertung erfolgte jedoch nicht.

Aus gutachterlicher Sicht wird die Fällung und Stubbenbeseitigung bei den Pappeln und bei einzelnen Eichen empfohlen. Eine eindeutige Zuordnung ist nicht möglich gewesen, da nur an einem Baum im Bereich eine – wahrscheinlich ältere – Baumnummer vorgefunden wurde.

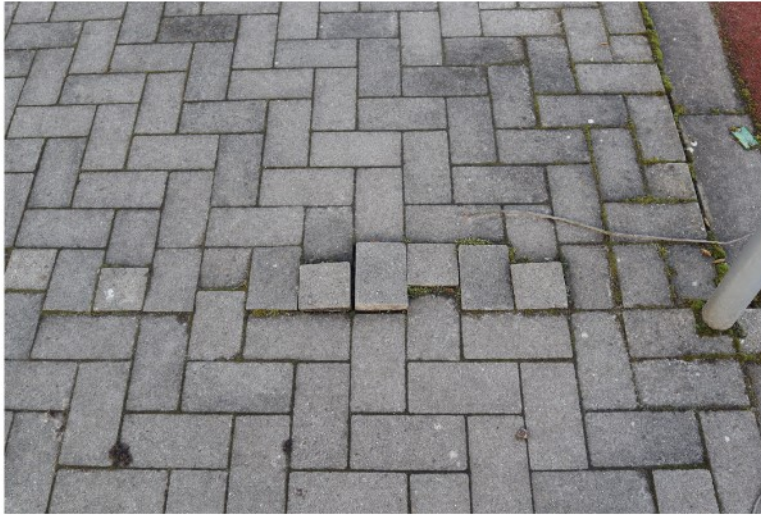
Bild 1: Hebungen durch Wurzeln im Bereich der Tribüne

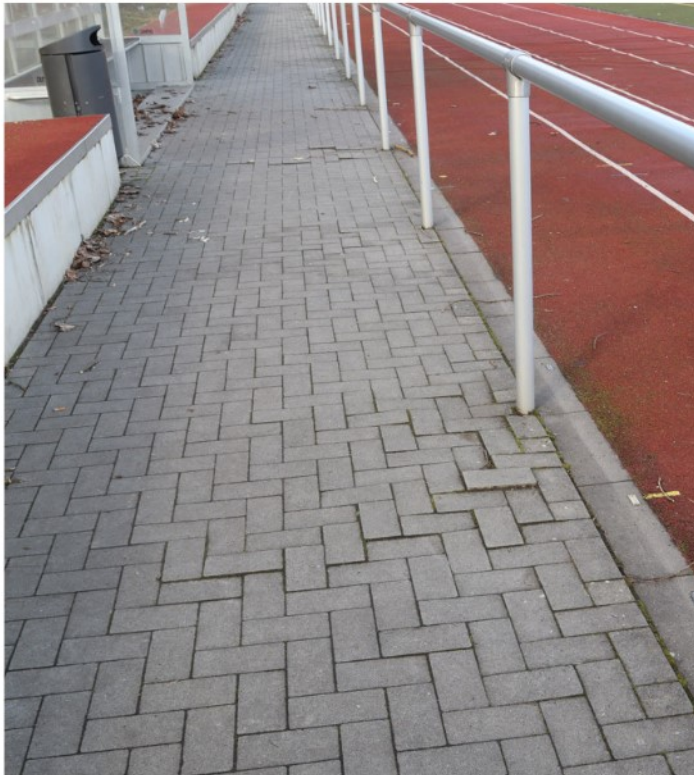
Bild 4: Hebungen durch Wurzeln im Bereich der Tribüne

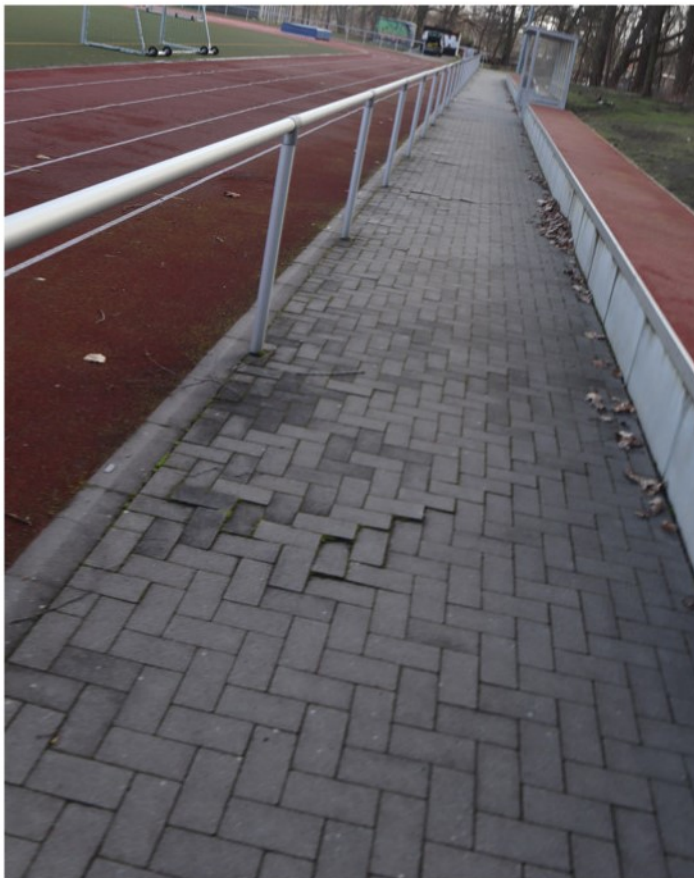
Bild 5: Hebungen durch Wurzeln im Bereich der Tribüne

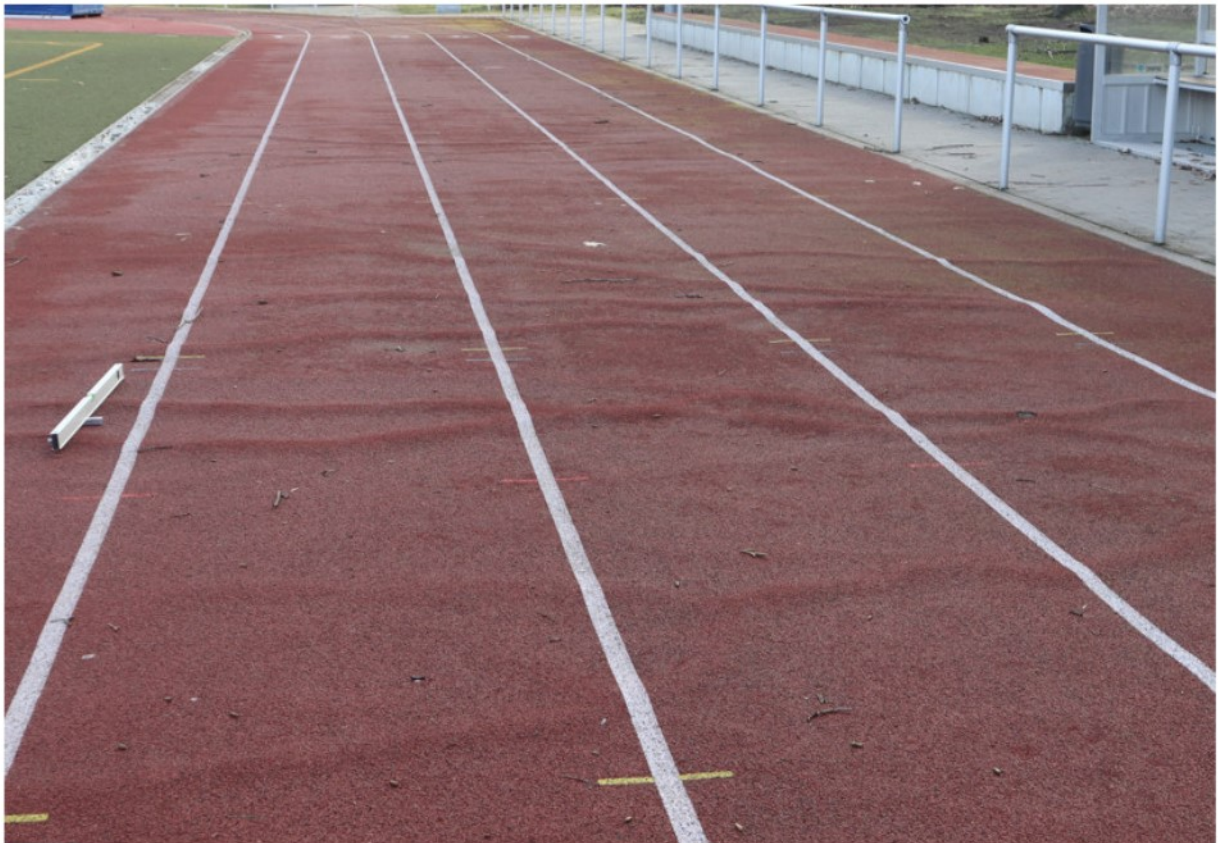
Bild 6: durch Wurzeleinwuchs verursachte Hebung der Laufbahn im gesamten Bereich der westlichen Laufbahngerade mit teilweisen Aufbrüchen

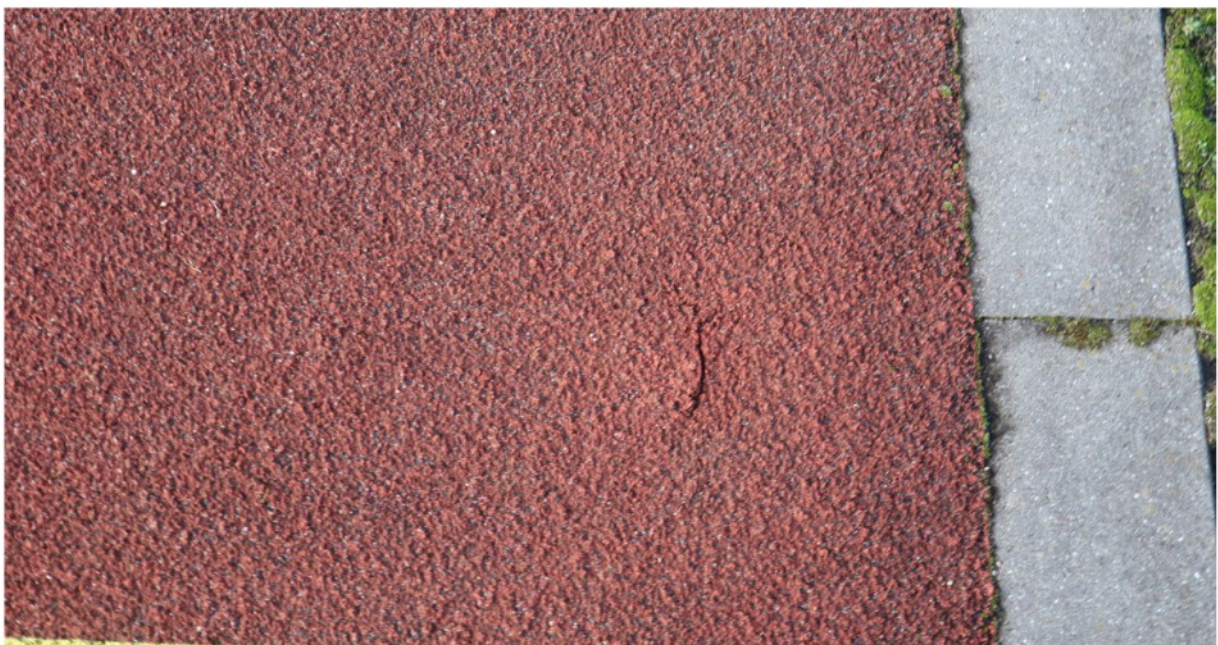
Bild 7: durch Wurzeleinwuchs verursachte Hebung der Laufbahn im Randbereich der östlichen Laufbahngerade mit teilweisen Aufbrüchen

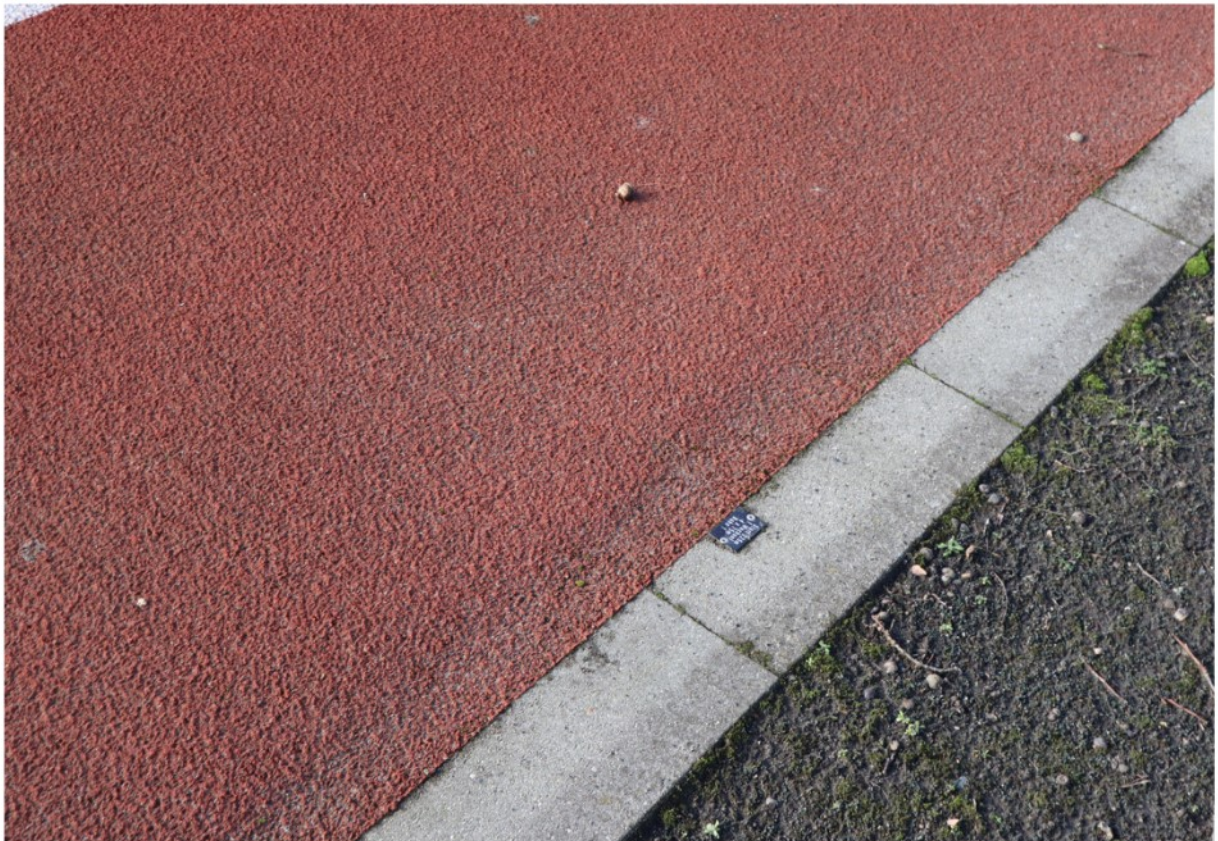
Bild 8: durch Wurzeleinwuchs verursachte Hebung der Laufbahn im Randbereich der östlichen Laufbahngerade mit teilweisen Aufbrüchen

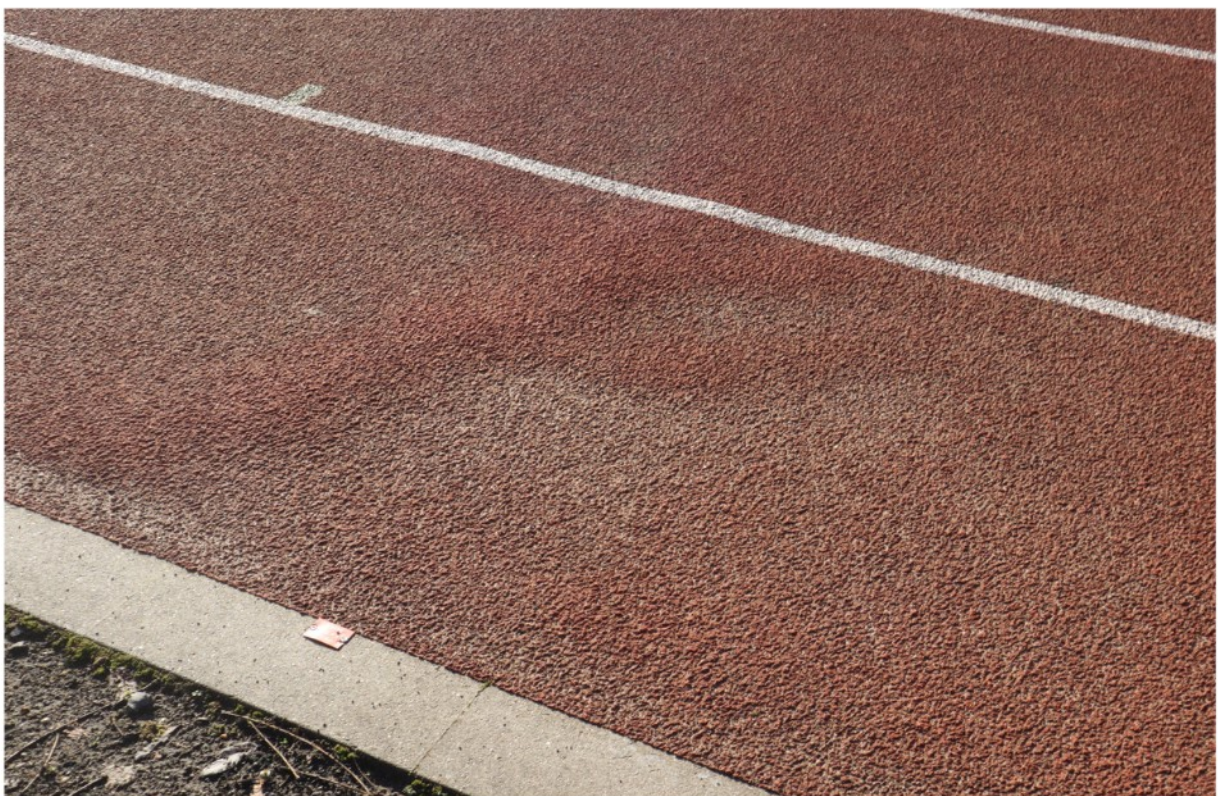
Bild 9: durch Wurzeleinwuchs verursachte Hebung der Laufbahn im Randbereich der östlichen Laufbahngerade mit teilweisen Aufbrüchen

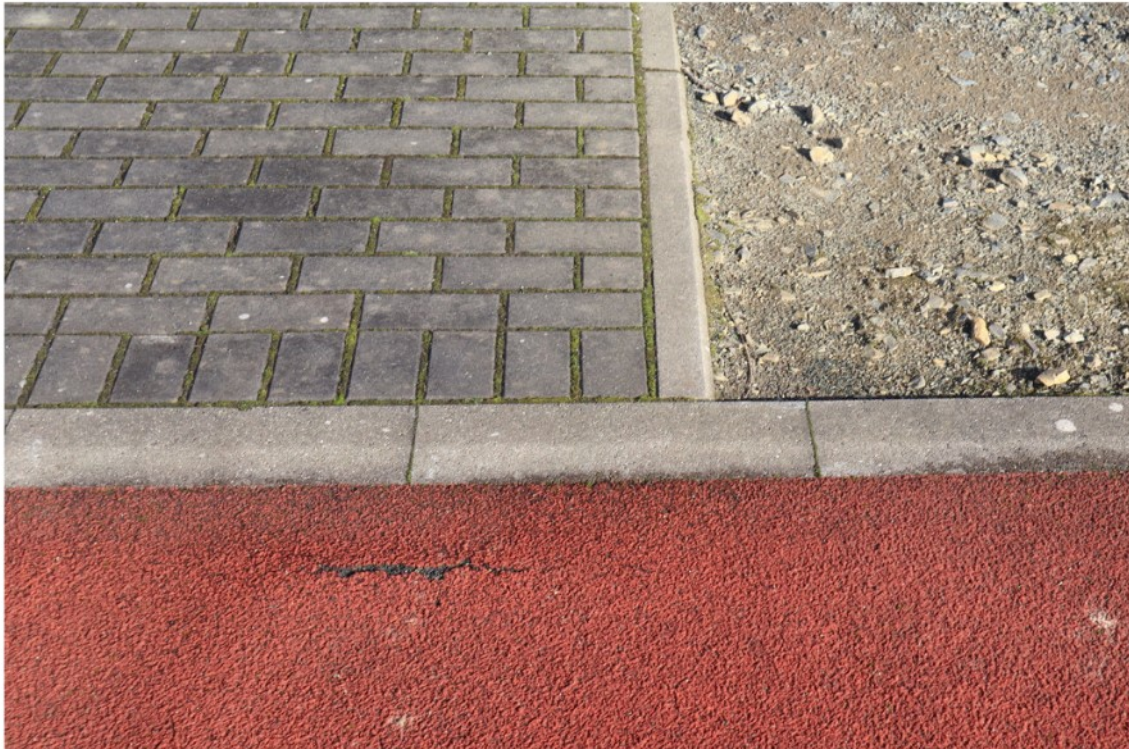
Bild 10: durch Wurzeleinwuchs verursachte Hebung der Laufbahn im Randbereich der östlichen Laufbahngerade mit teilweisen Aufbrüchen

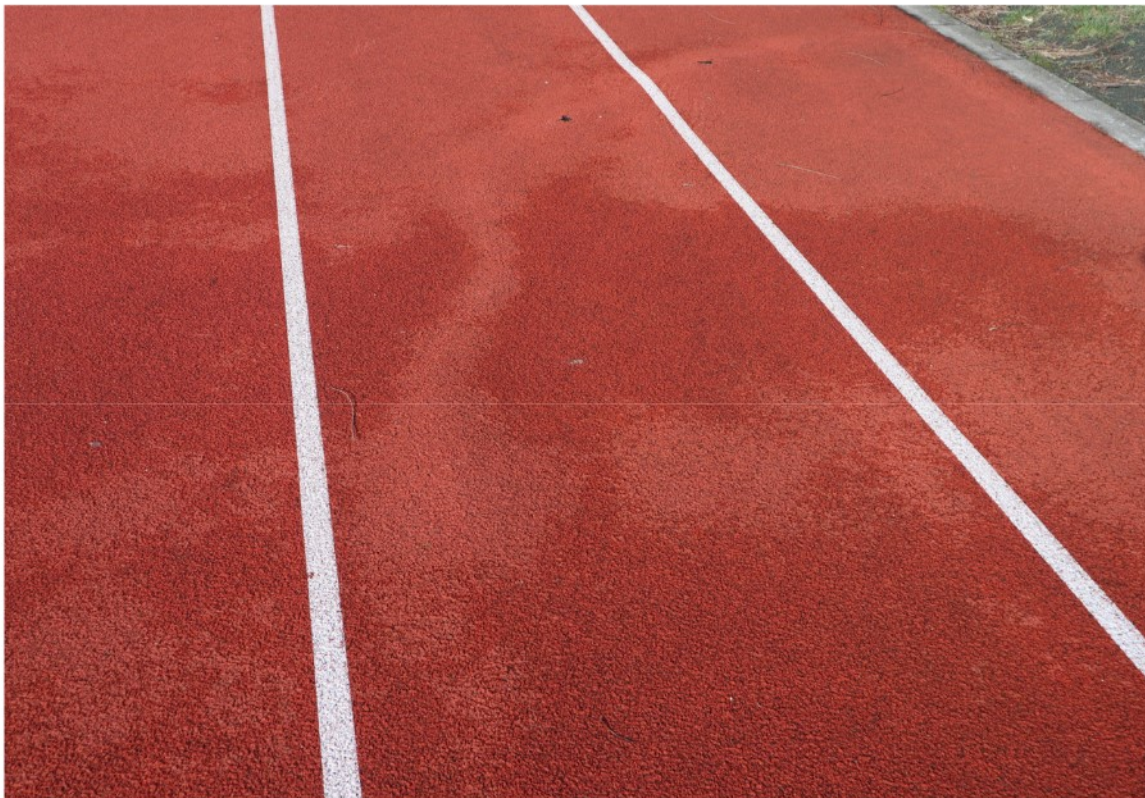
Bild 11: durch Wurzeleinwuchs verursachte Hebung der Laufbahn im Randbereich der östlichen Laufbahngerade mit teilweisen Aufbrüchen

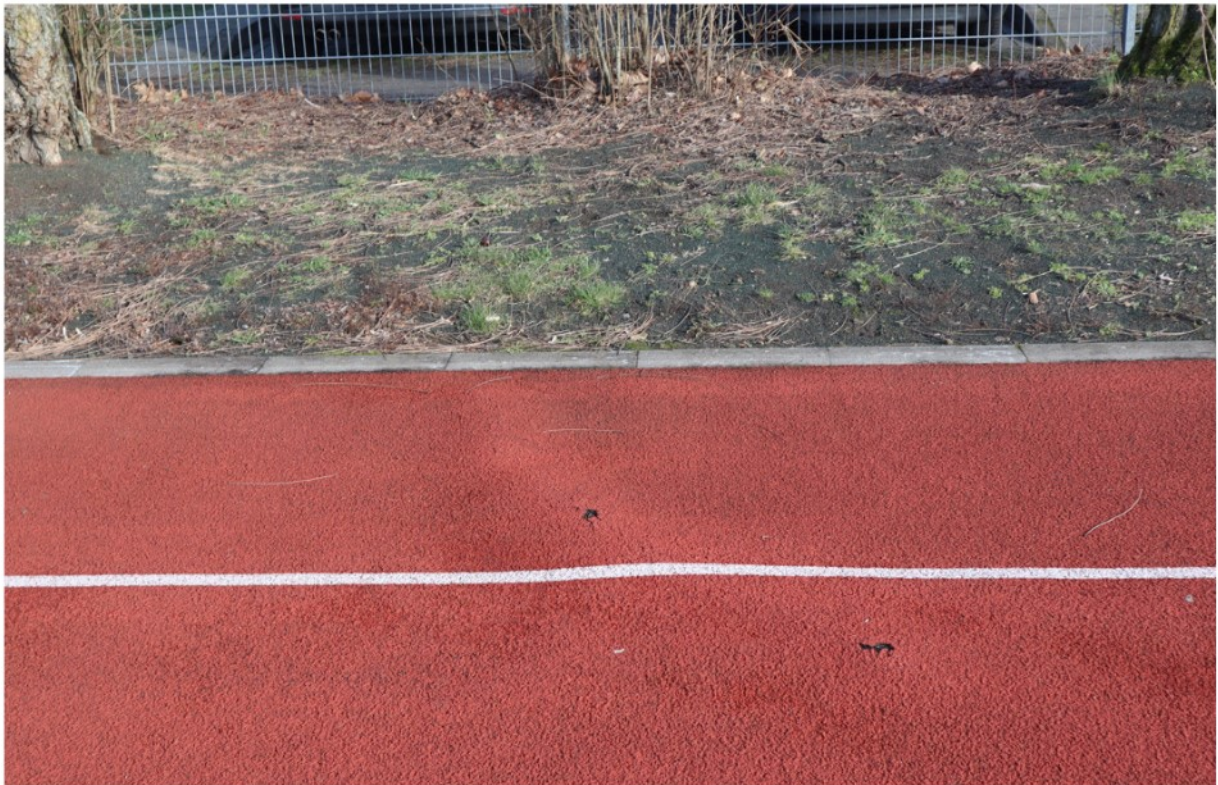
Bild 12: durch Wurzeleinwuchs verursachte Hebung der Laufbahn im Randbereich der östlichen Laufbahngerade mit teilweisen Aufbrüchen

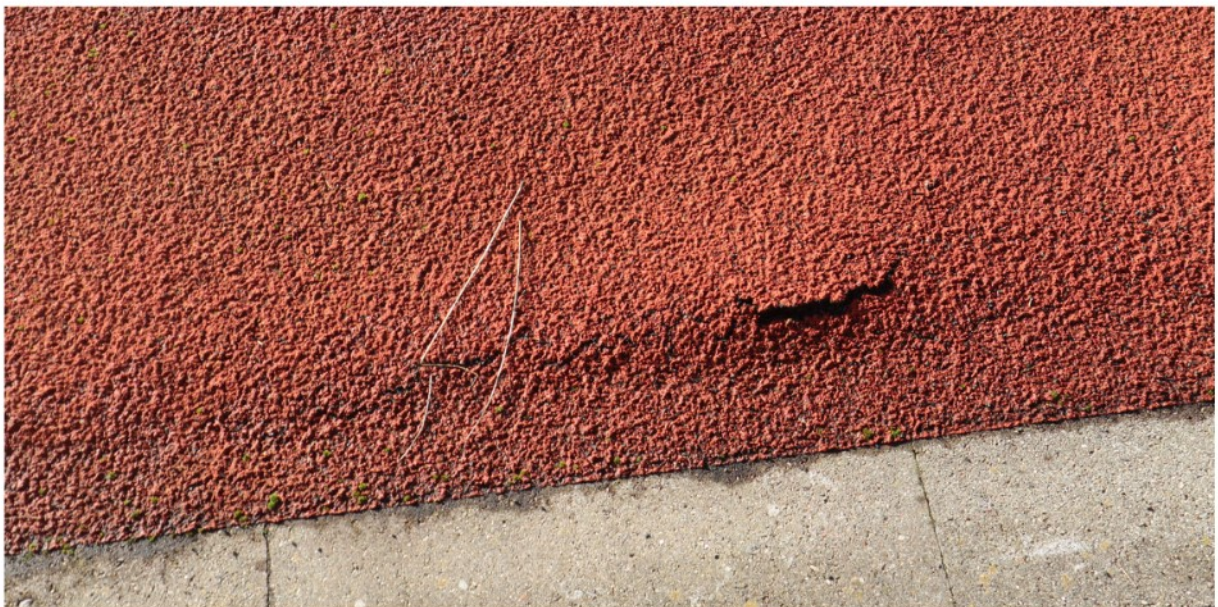
Bild 13: durch Wurzeleinwuchs verursachte Hebung der Laufbahn im Randbereich der östlichen Laufbahngerade mit teilweisen Aufbrüchen

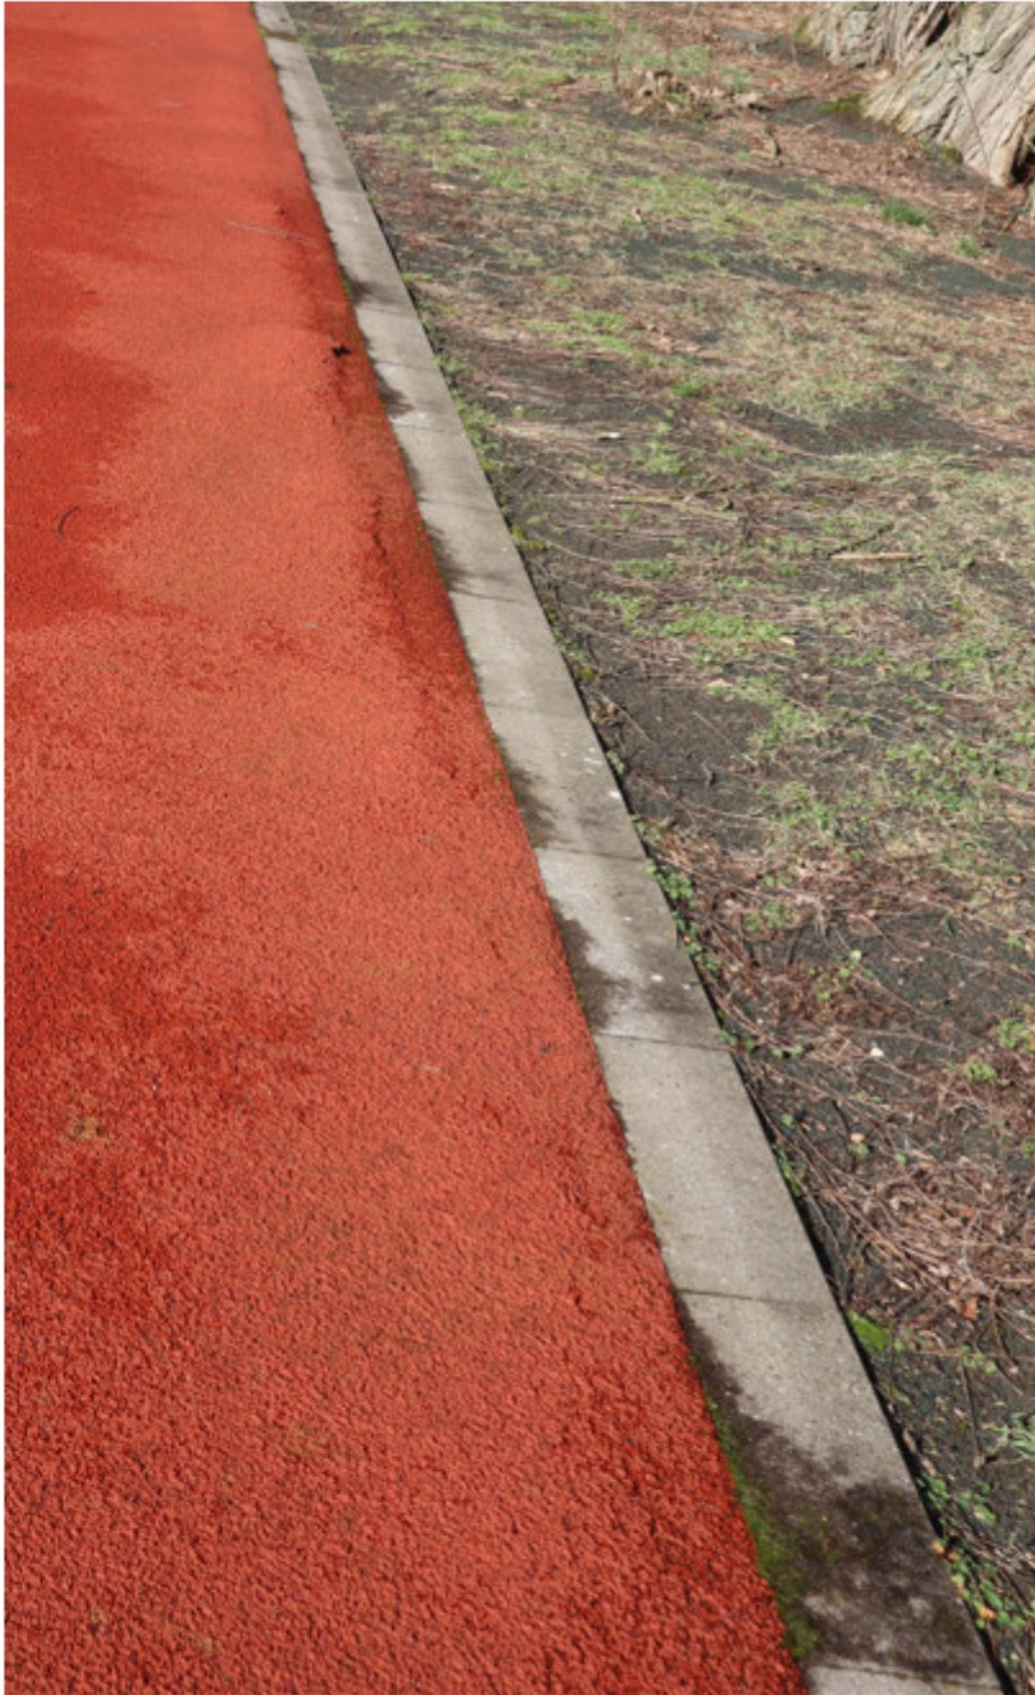
Bild 14: durch Wurzeleinwuchs verursachte Hebung der Laufbahn im Randbereich der östlichen Laufbahngerade mit teilweisen Aufbrüchen

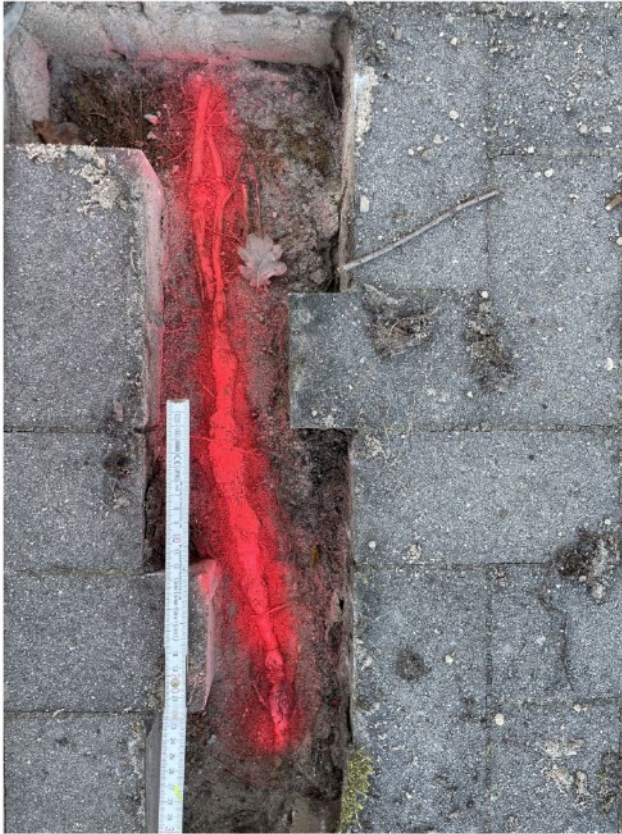
Bild 18: Suchgraben 1 (östliche Seite), 3cm starke Grobwurzel

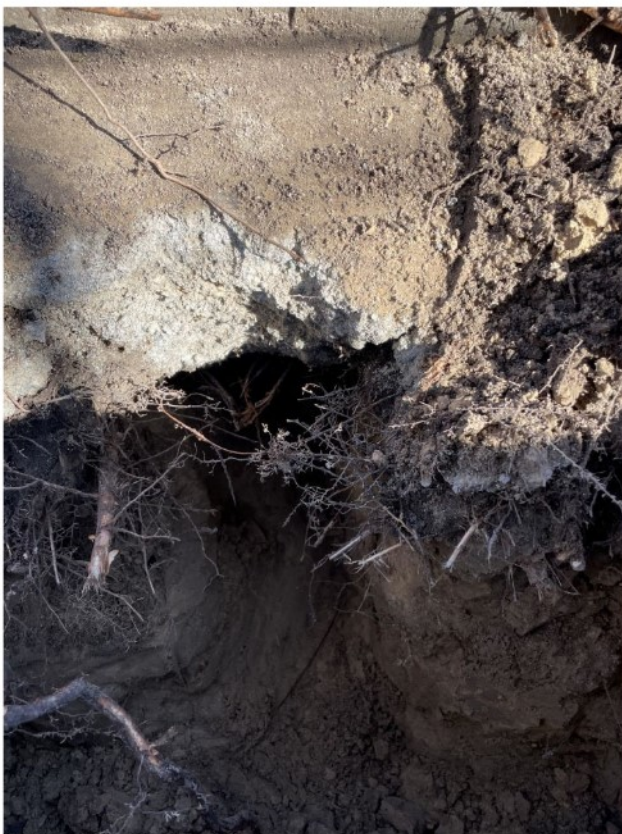
Bild 19: Suchgraben 1 (westliche Seite), lediglich Schwach- und Feinwurzeln vorgefunden und keine Wurzelschutzfolie erkennbar

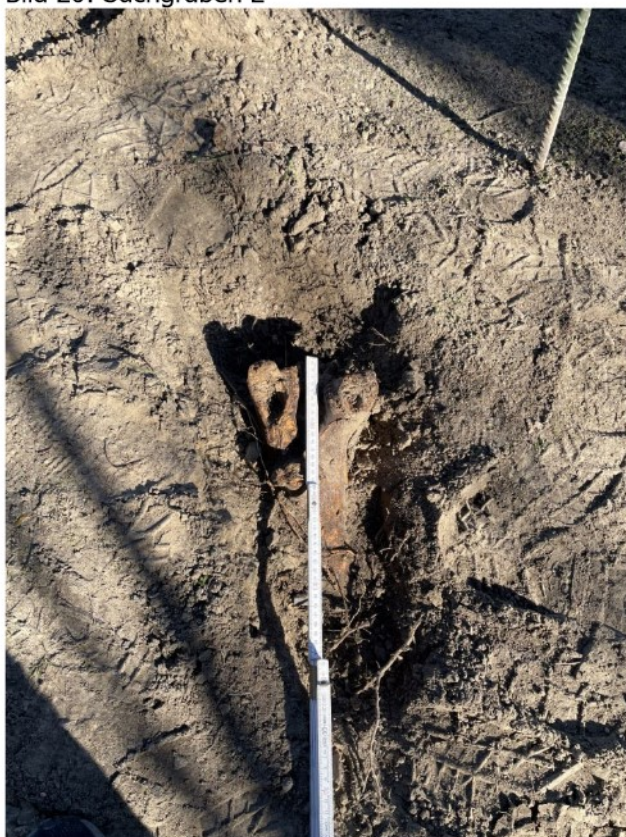
Bild 21: Suchgraben 2, 10cm starke Starkwurzel mit Kappungsstellen

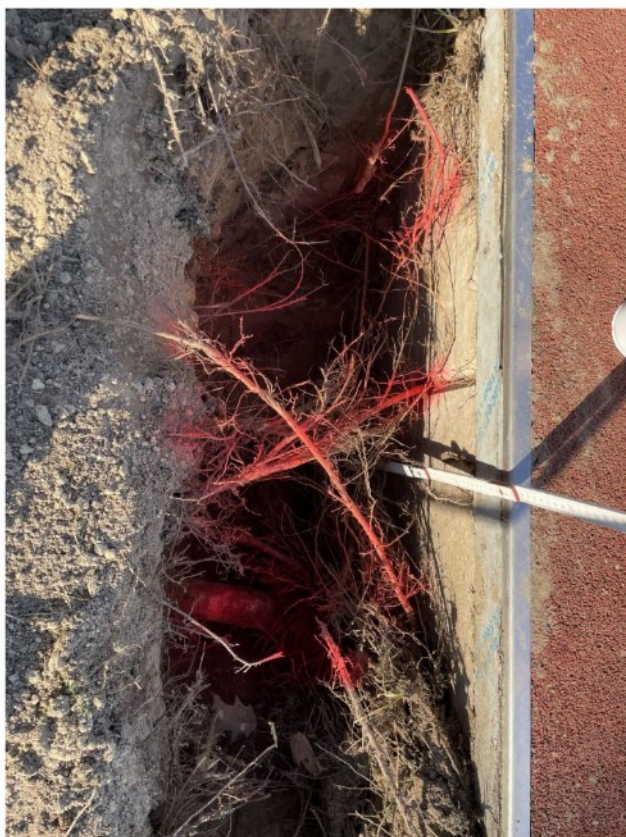
Bild 23: Suchgraben 3, mit mehreren Schwach- und Feinwurzeln

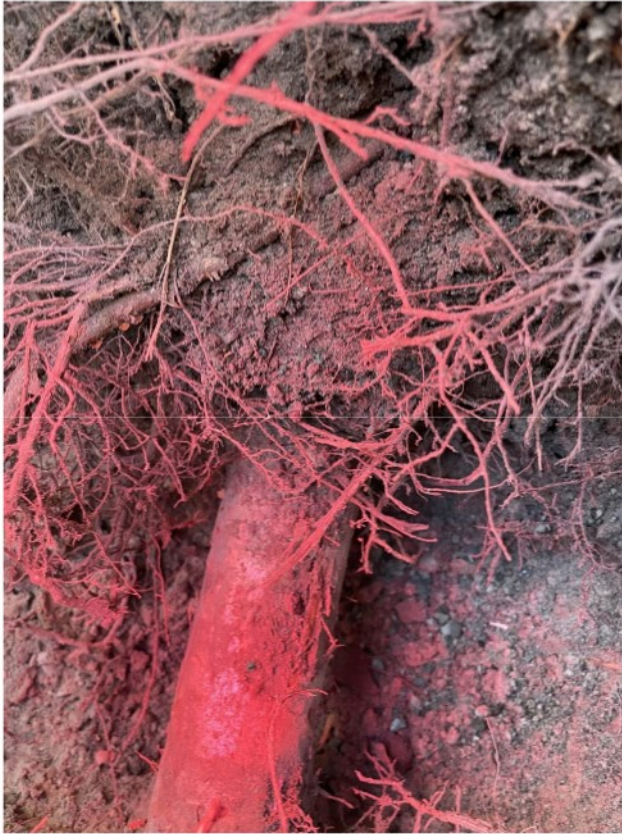
Bild 24: Suchgraben 3, vorgefundene 5cm starke Starkwurzel

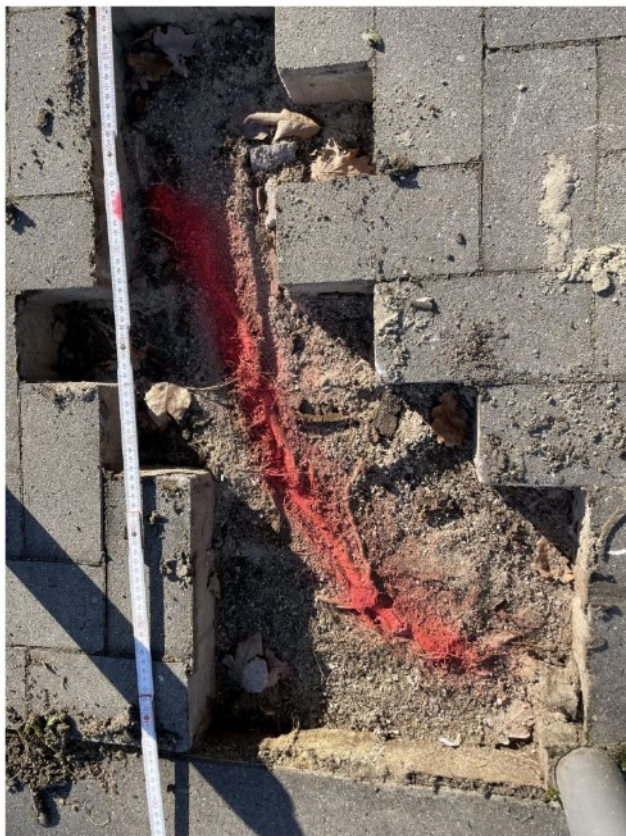
Bild 26: Suchgraben 4, vorgefundene 4cm starke Grobwurzel

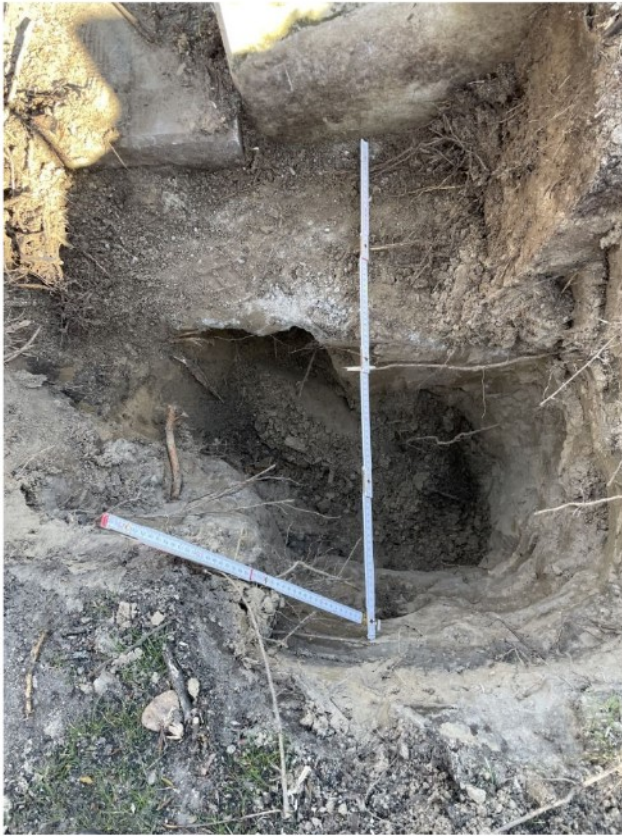
Bild 28: Suchgraben 5, mit lediglich vorgefundenen Schwach- und Feinwurzeln

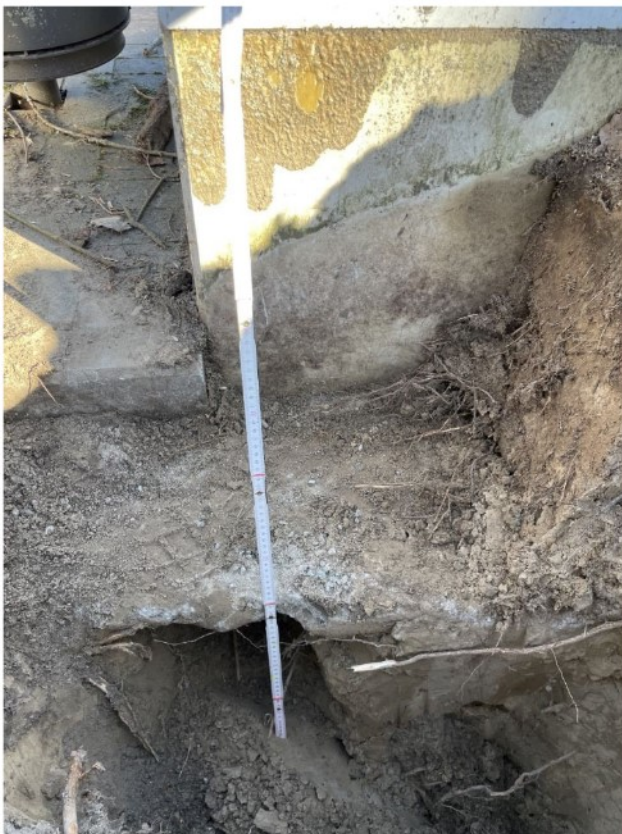
Bild 29: Suchgraben 5, ohne erkennbare Wurzelschutzfolie

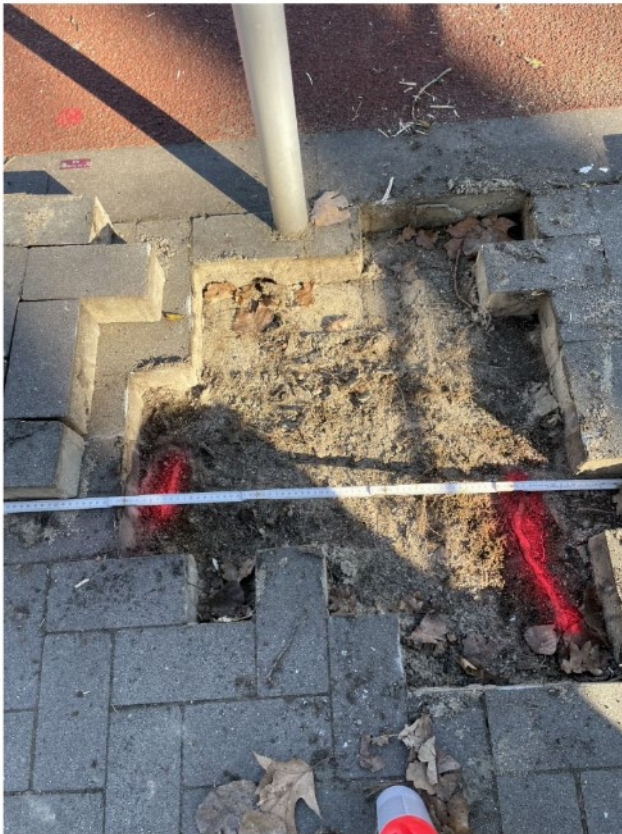
Bild 30: Suchgraben 6, mit zwei 2cm starken Grobwurzeln

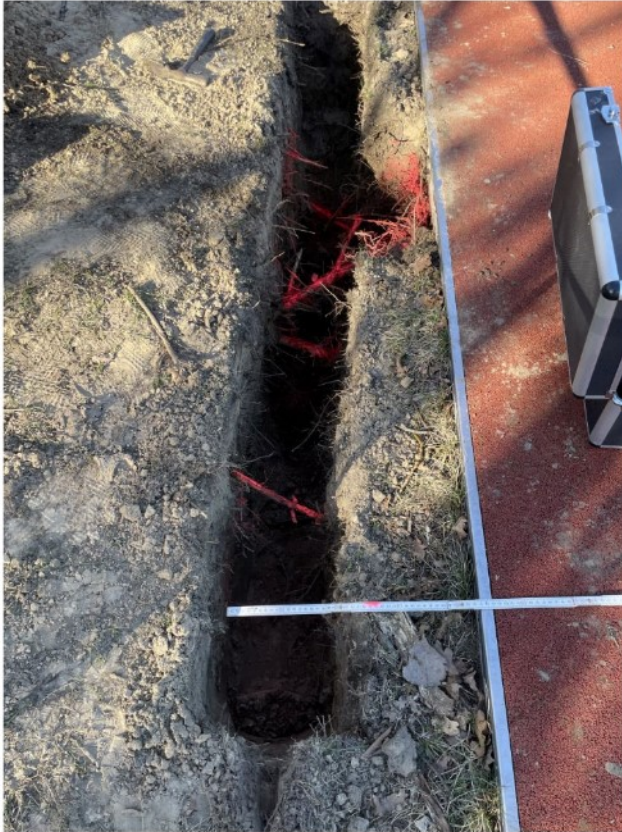
Bild 32: Suchgraben 7, mit einigen Grobwurzeln

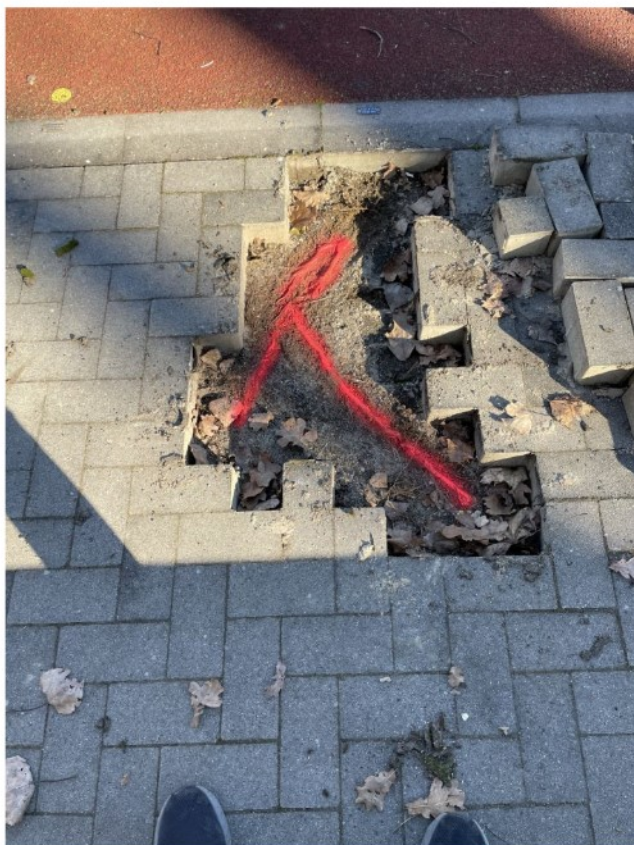
Bild 36: Suchgraben 8, mit einer 2cm starken Grobwurzel

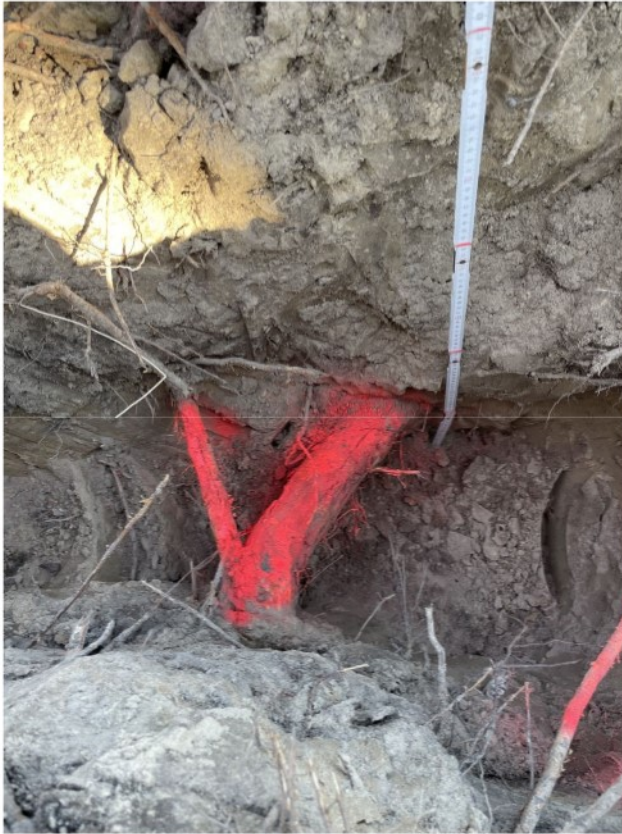
Bild 38: Suchgraben 9, mit einer 10cm starken Starkwurzel

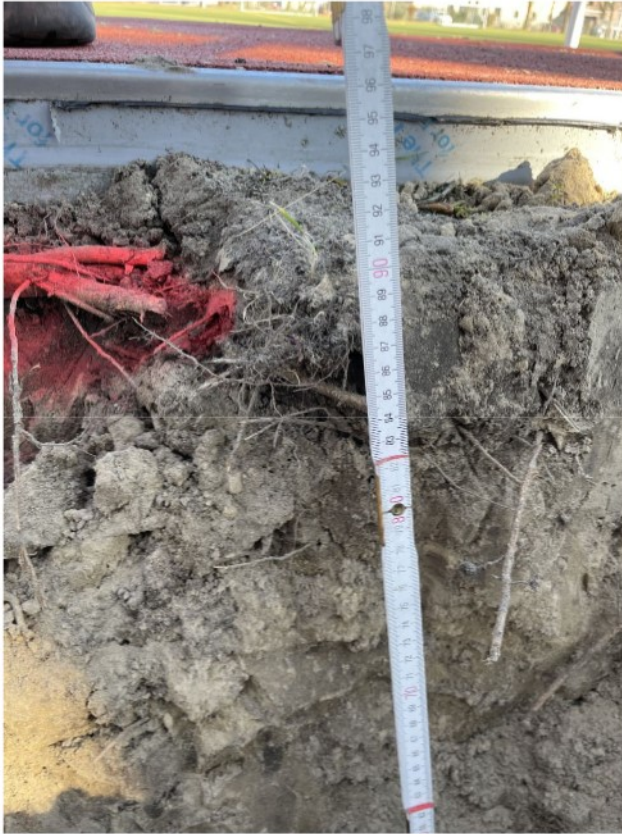
Bild 40: Suchgraben 10, mit oberflächennahen Grobwurzeln

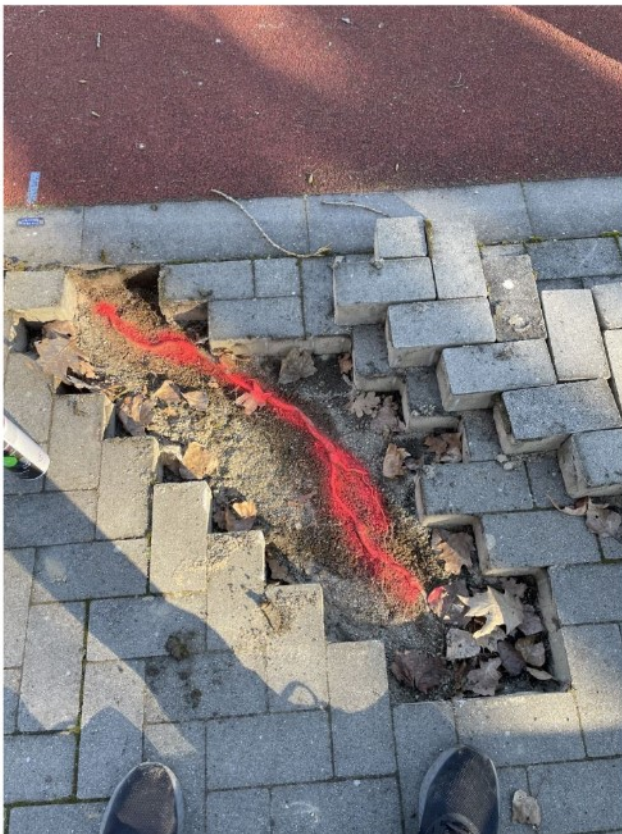
Bild 41: Suchgraben 11, mit einer 2cm starken Grobwurzel

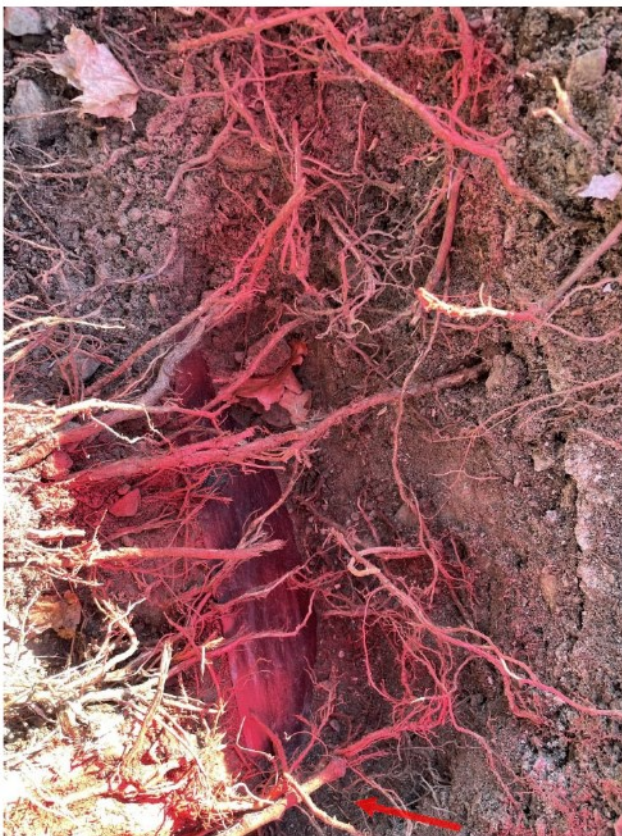
Bild 43: Suchgraben 12, mit einer erkennbaren Wurzelschutzfolie

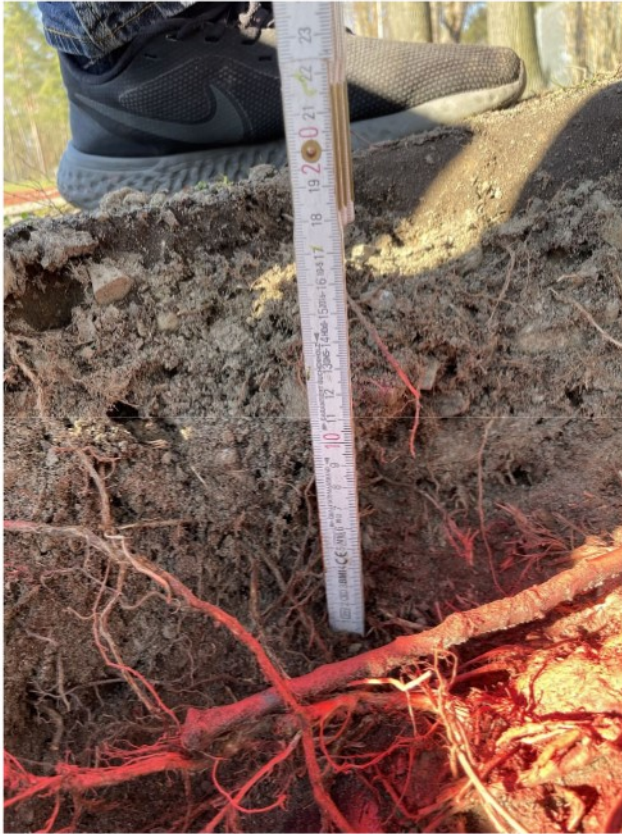
Bild 44: Suchgraben 12, mit einer 2cm starken Grobwurzel
