## Sachverständigengutachten

Baumaßnahme Musikbetonte Gesamtschule „Paul Dessau“ Sportplatz  
Schulstrasse 20 in 15738 Zeuthen – Schadensdokumentation und  
Beweissicherung / Bewertung Baumbestand / Dokumentation  
erforderlicher Sanierungsmaßnahmen

Auftraggeber: Gemeinde Zeuthen  
Der Bürgermeister  
Schillerstrasse 1  
15738 Zeuthen

Datum der Auftragserteilung:	11.02.2022
Datum der Erstellung:	30.05.2022
Anzahl der Seiten:	53
Anzahl der Ausfertigungen:	3

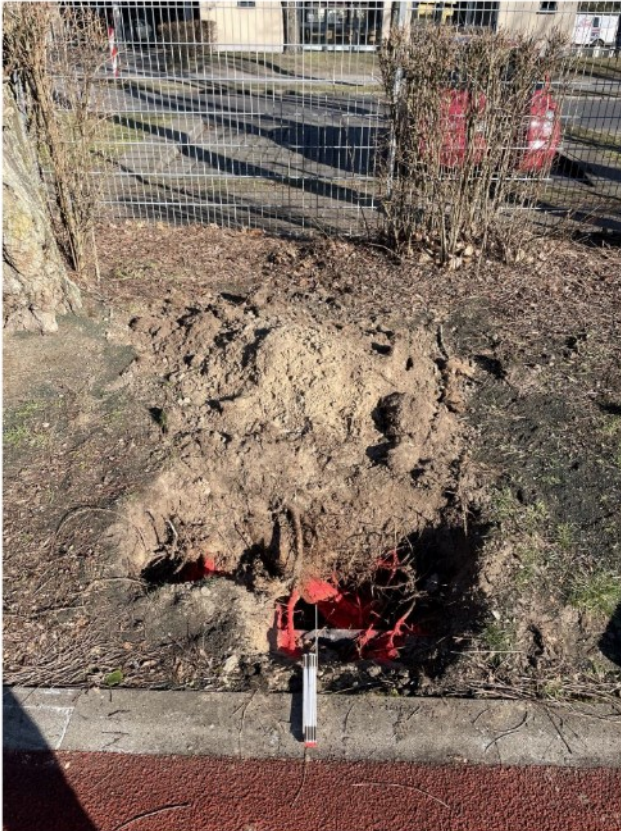
Bild 46: Suchgraben 13, mit einer Wurzelschutzfolie in 30cm Entfernung zur Laufbahn

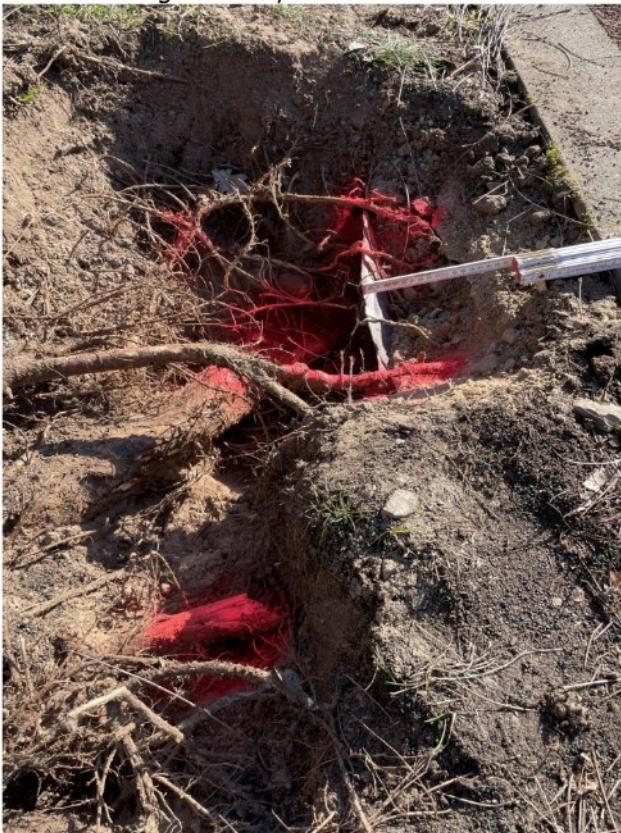
Bild 47: Suchgraben 13, mit einer 10cm und einer 5cm starken Grobwurzel sowie einer 2cm starken Grobwurzel

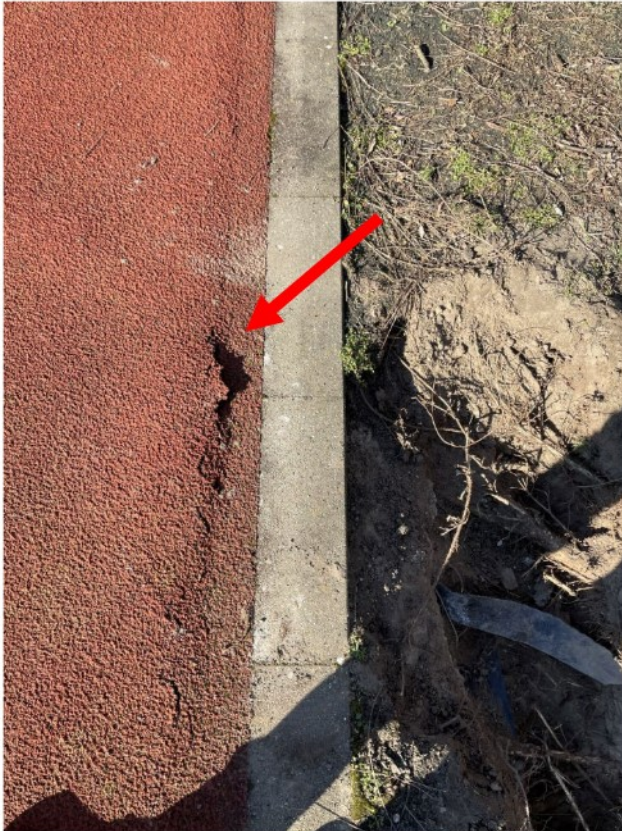
Bild 50: Suchgraben 14, aufgerissener Kunststoffbelag der Laufbahn

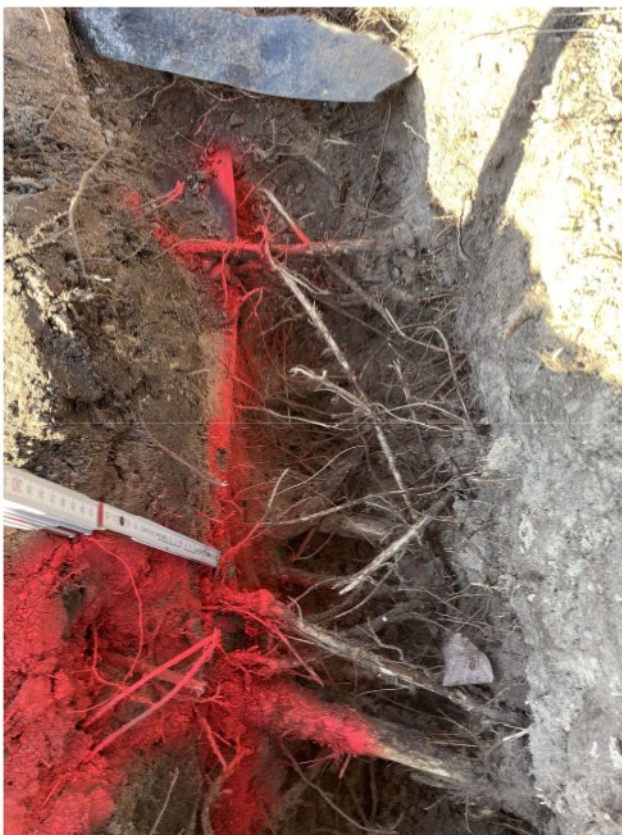
Bild 51: Suchgraben 14, mit vorgefundener 5cm starker Starkwurzel und 4cm starker Grobwurzel

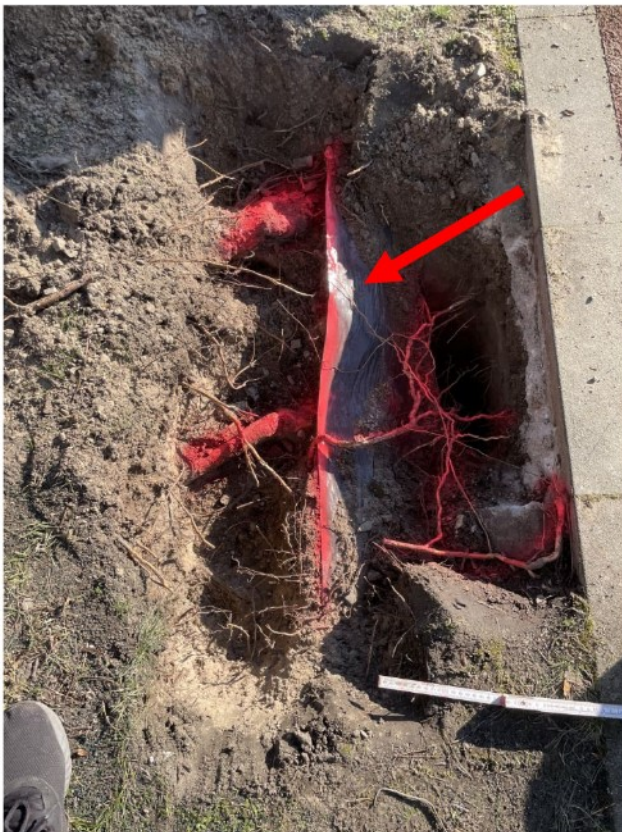
Bild 53: Suchgraben 15, mit einer 10cm und einer 6cm starken Starkwurzel und einer Wurzelschutzfolie

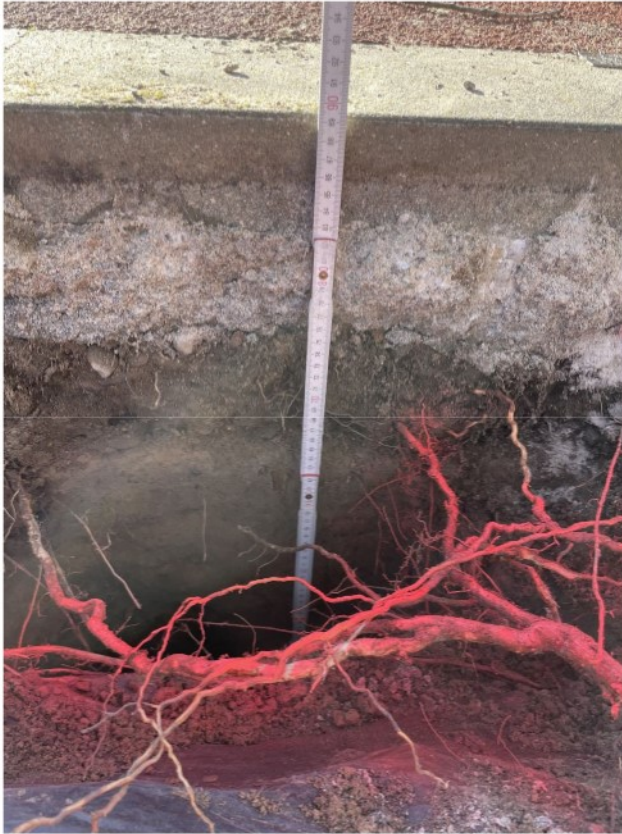
Bild 54: Suchgraben 15, mit einer 4cm starken Grobwurzel

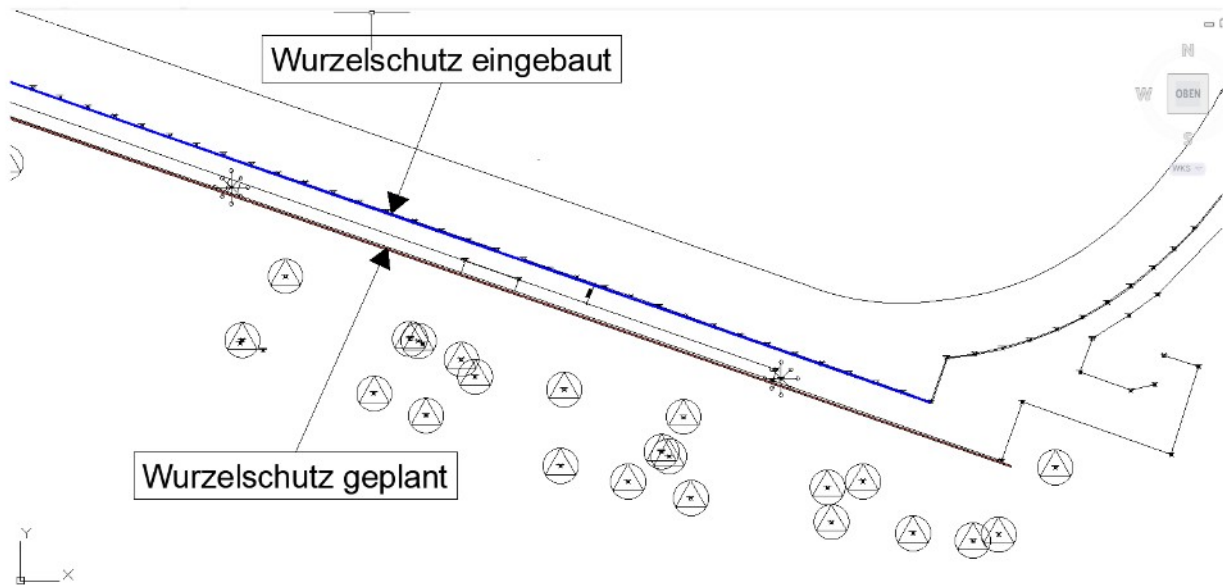
Auf der westlichen Seite wurde im Bereich der geplanten Wurzelsperre keine Wurzelsperre vorgefunden. Nach Rücksprache mit der ausführenden Baufirma wurde durch weitere Suchschachtungen direkt an der Laufbahn festgestellt, dass die Wurzelsperre nicht wie geplant hinter der Sitzreihe, sondern im Bereich zwischen Pflasterfläche (Tribüne) und der Laufbahn eingebaut wurde. Damit war der Bereich der Pflasterfläche nicht geschützt.

Bild 55: nach Hinweisen der Baufirma zusätzlich durchgeführte Sichtungen zum eingebauten Wurzelschutz, Einbau erfolgte an falscher Stelle, rot – geplant, blau - vorgefunden

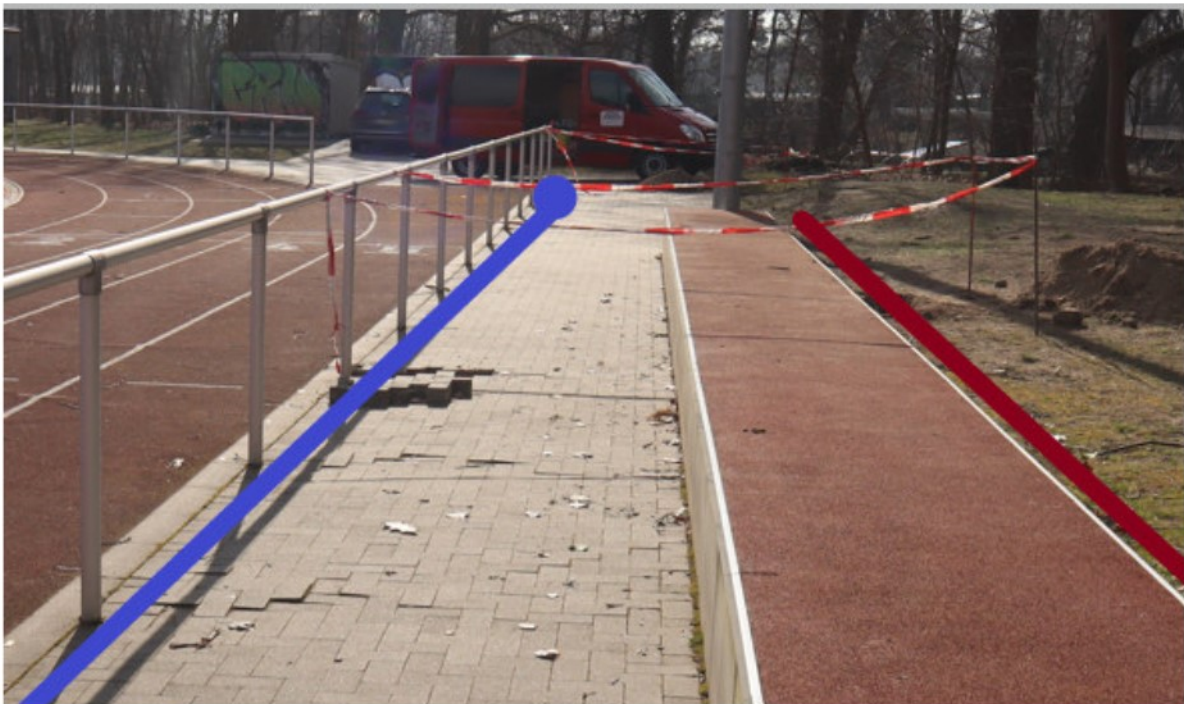
Bild 56: nach Hinweisen der Baufirma zusätzlich durchgeführte Sichtungen zum eingebauten Wurzelschutz, Einbau erfolgte an falscher Stelle, rot – geplant, blau - vorgefunden

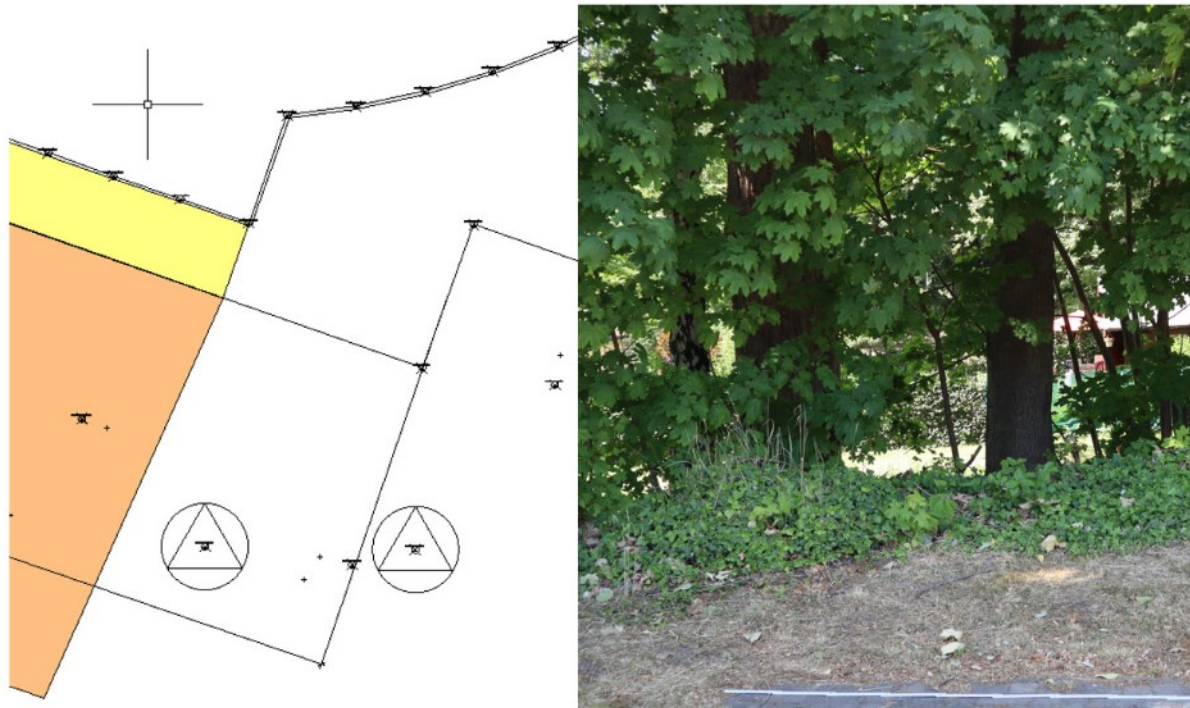
Bild 57: Beginn der gepflasterten Fläche Süd/West – im Pflasterbereich sind beginnende Erhebungen im sehr geringen Ausmaß erkennbar, die wahrscheinlich durch die Wurzeln der beiden Ahornbäume verursacht werden. Eine Fällung ist aus meiner Sicht nicht zwingend notwendig, da durch die einzubauende Wurzelsperre mit hoher Wahrscheinlichkeit weitere Schädigungen verhindert werden können.

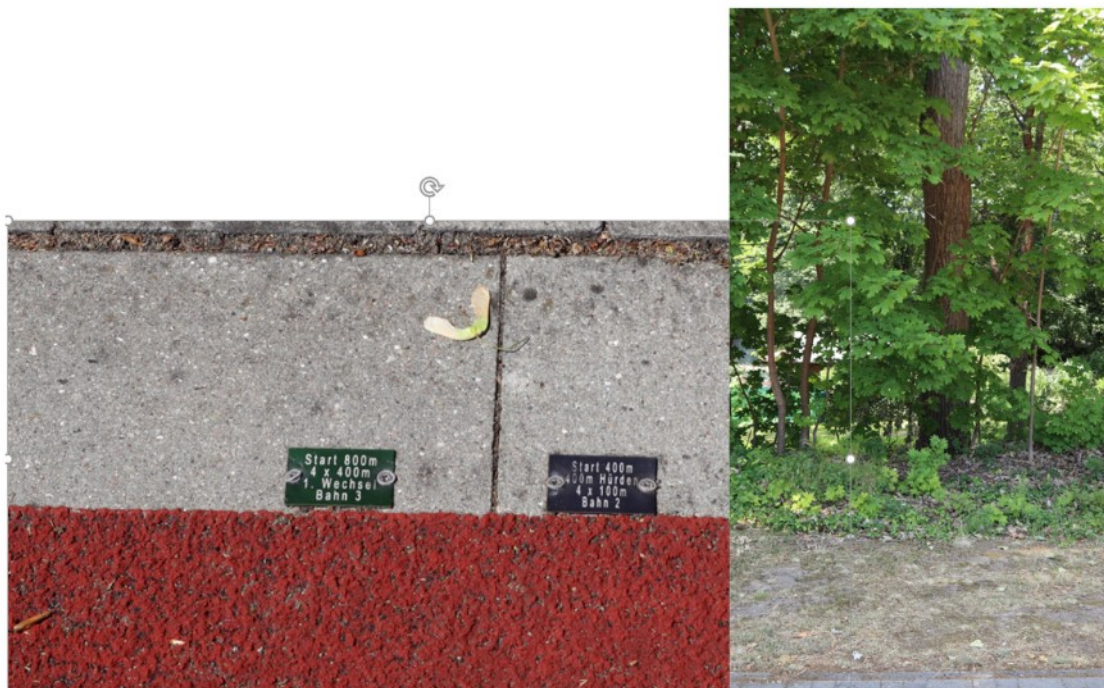
Bild 58: etwa auf Höhe des zweiten Pfostens der Umgrenzung – Pappel – Fällung empfohlen

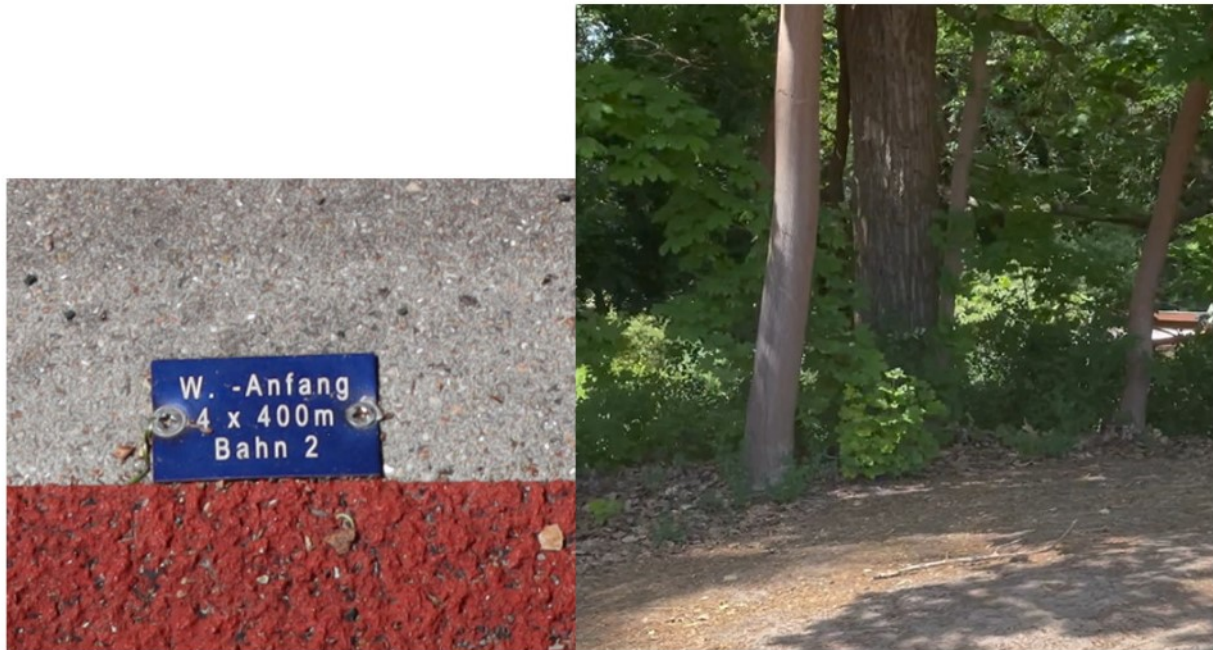
Bild 59: Pappel – Fällung empfohlen

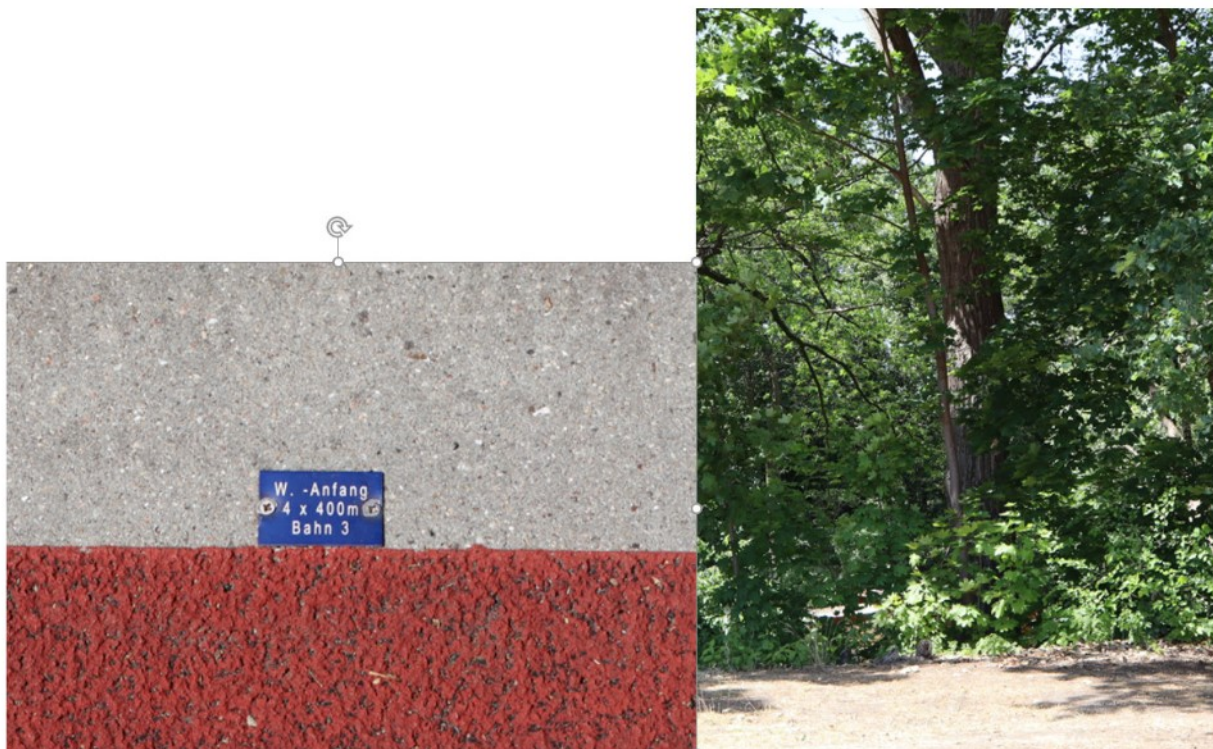
Bild 60: Pappel – Fällung empfohlen

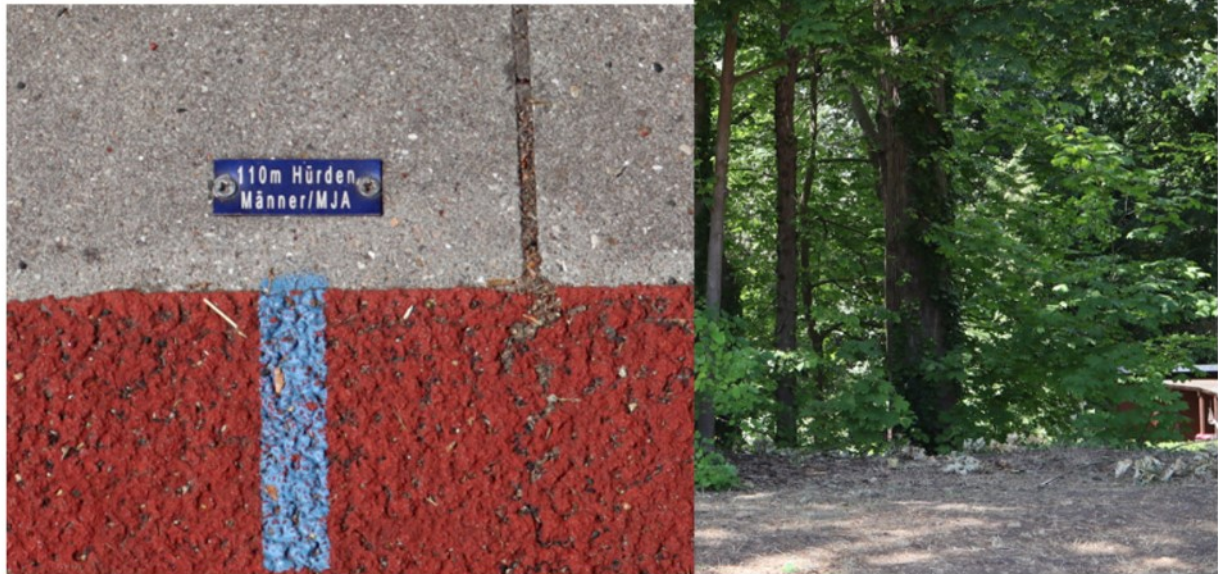
Bild 61: Pappel – Fällung empfohlen

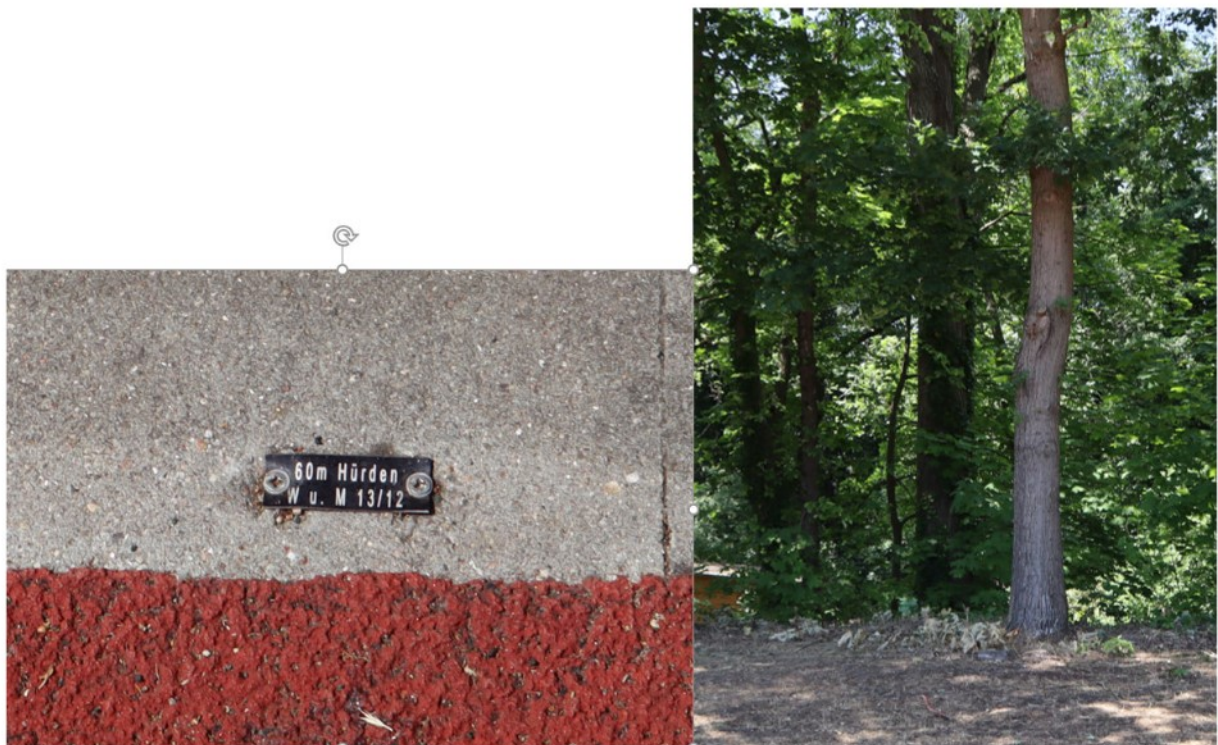
Bild 62: Pappel im Hintergrund und Eiche im Vordergrund – Fällung empfohlen

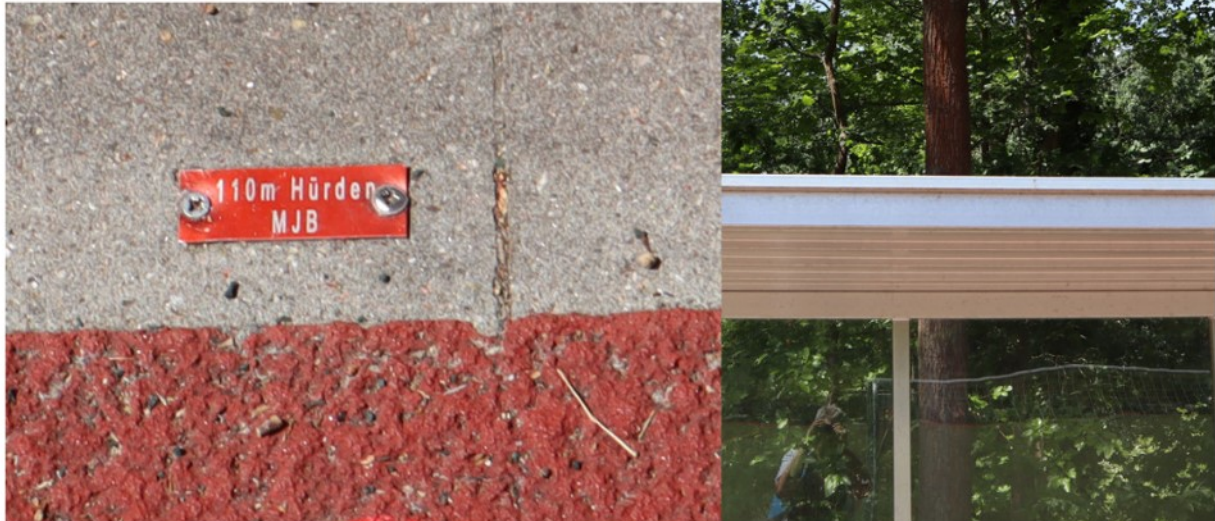
Bild 63: Pappel im Hintergrund und Eiche im Vordergrund – Fällung empfohlen

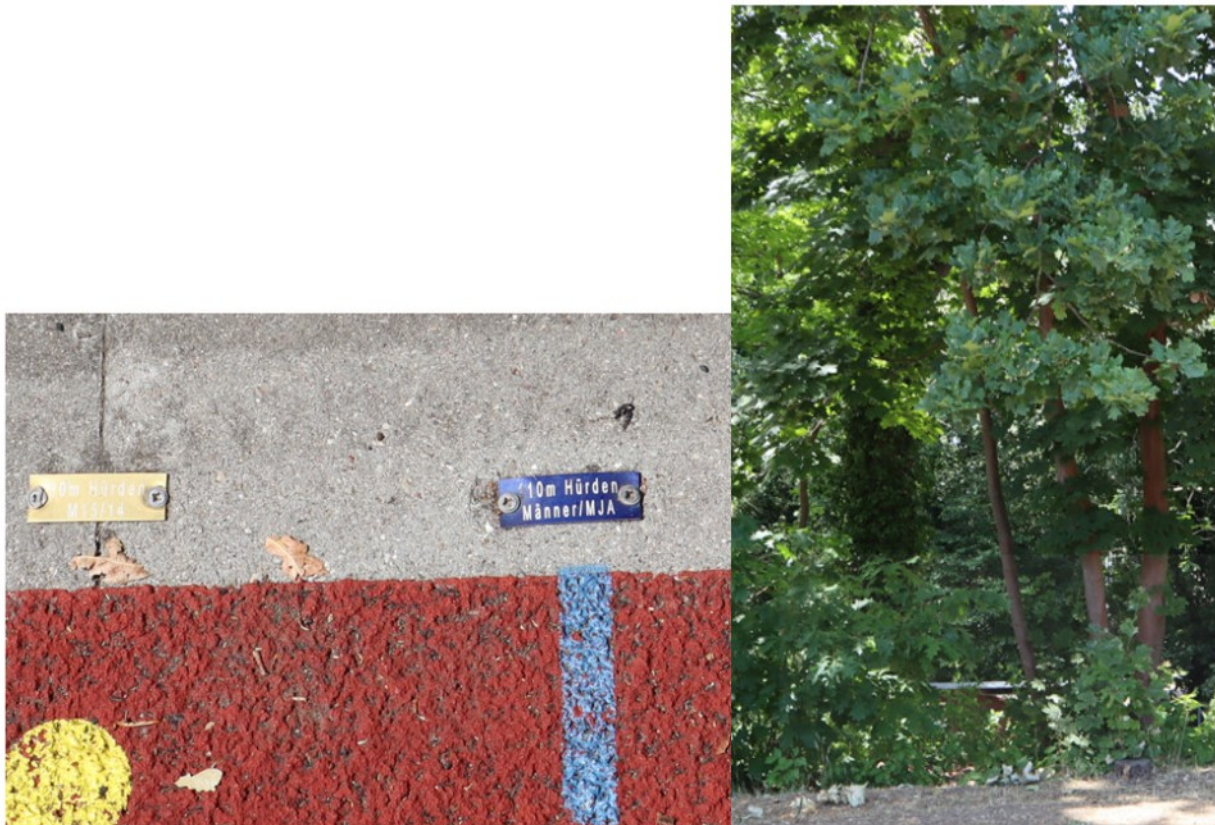
Bild 64: Pappel im Hintergrund – Fällung empfohlen

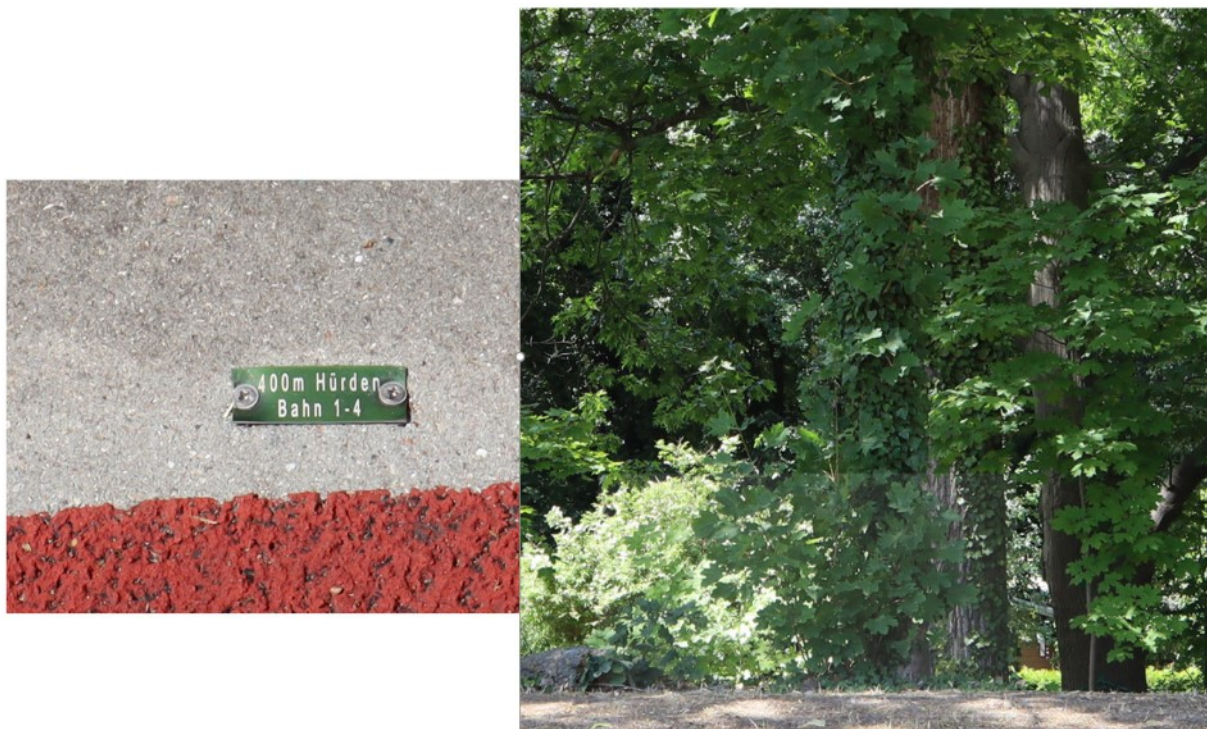
Bild 65: Eiche im Hintergrund, Pappel im Hintergrund, Eiche im Vordergrund – Fällung empfohlen

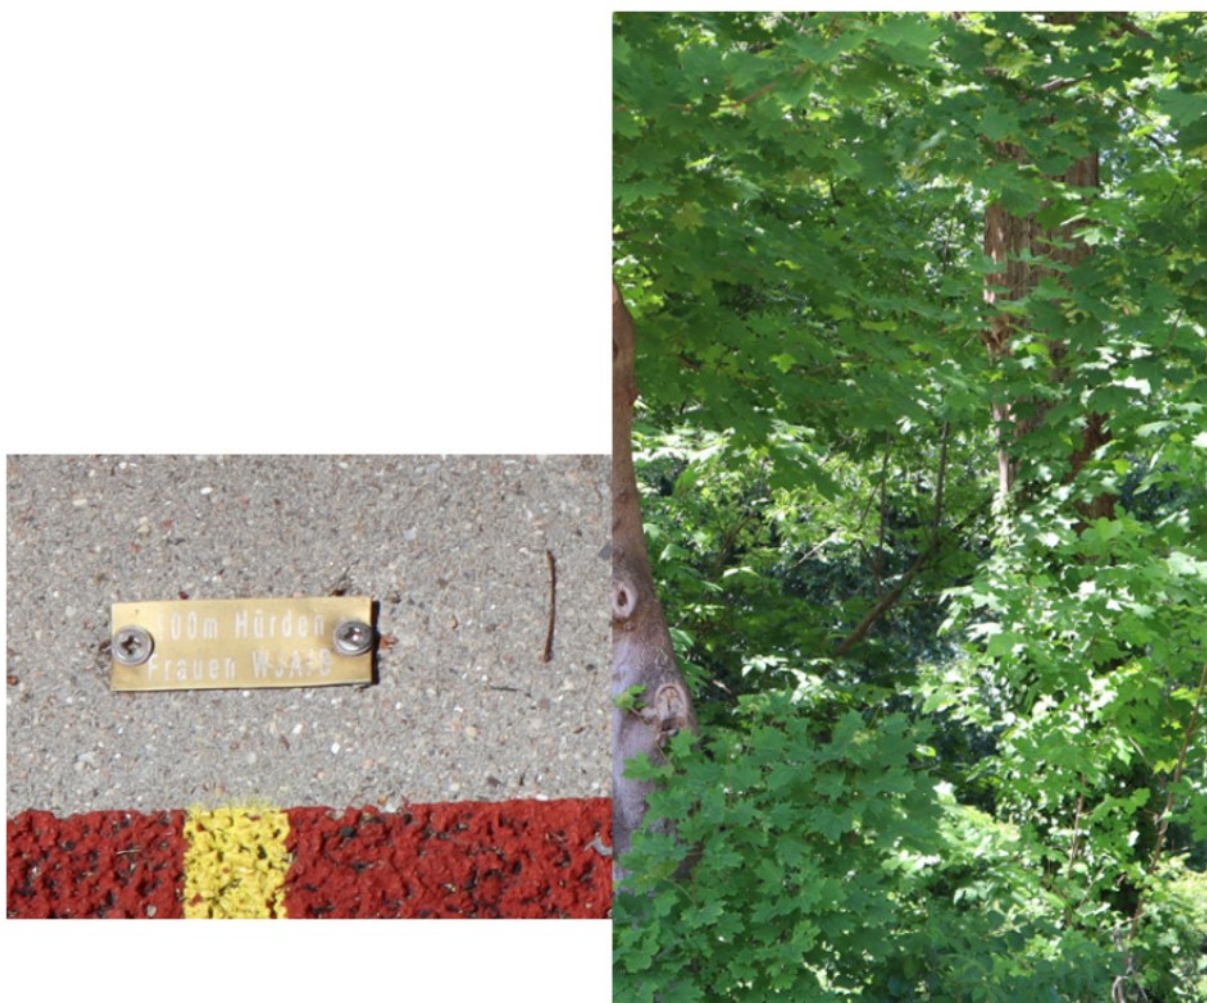
Bild 66: Pappel im Hintergrund – Fällung empfohlen

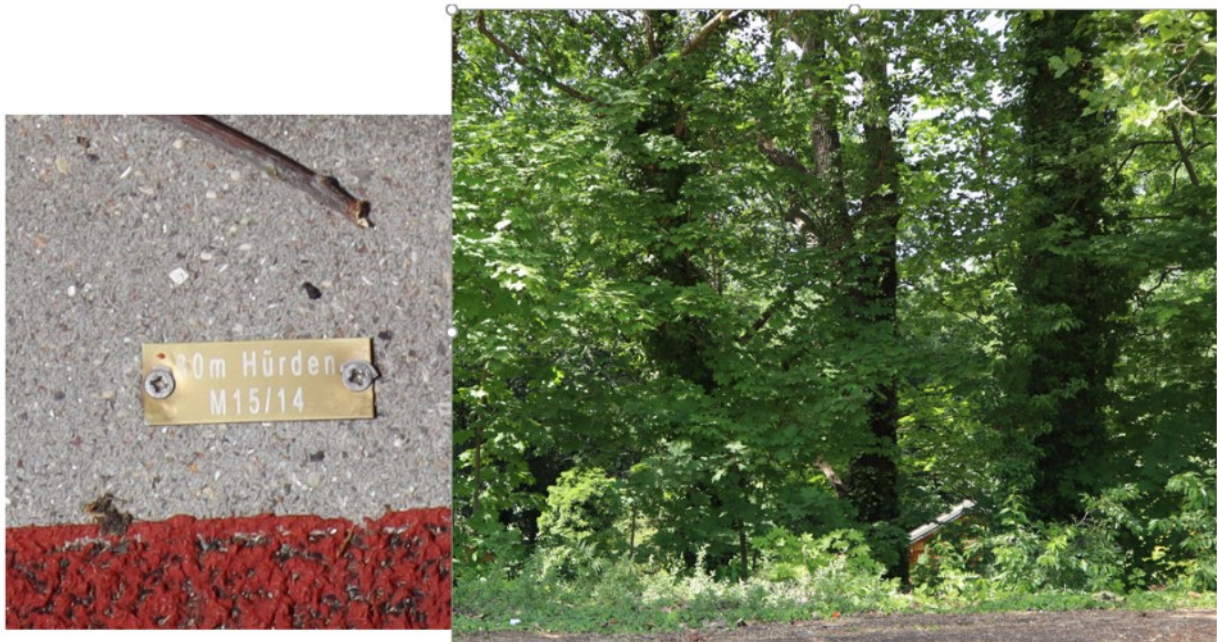
Bild 67: 3 Pappeln im Hintergrund – Fällung empfohlen

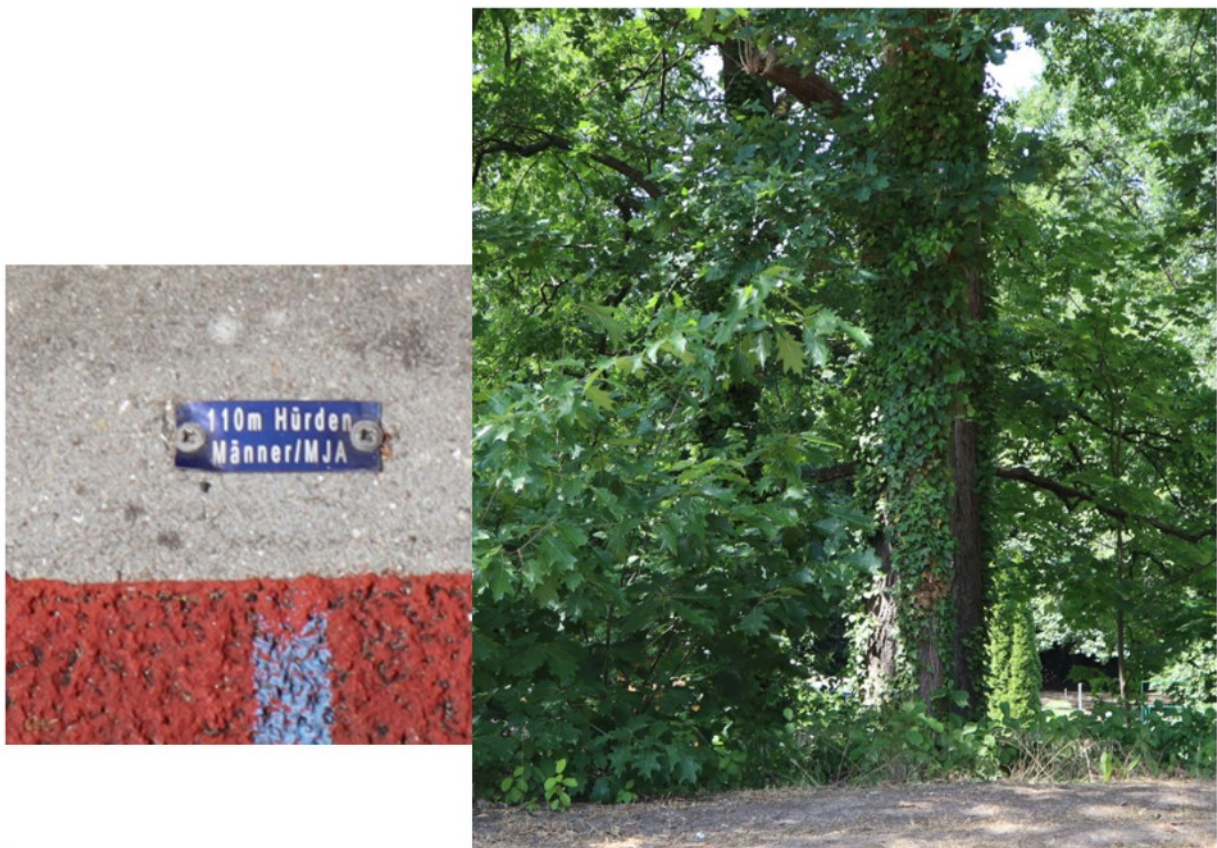
Bild 68: Pappel– Fällung empfohlen

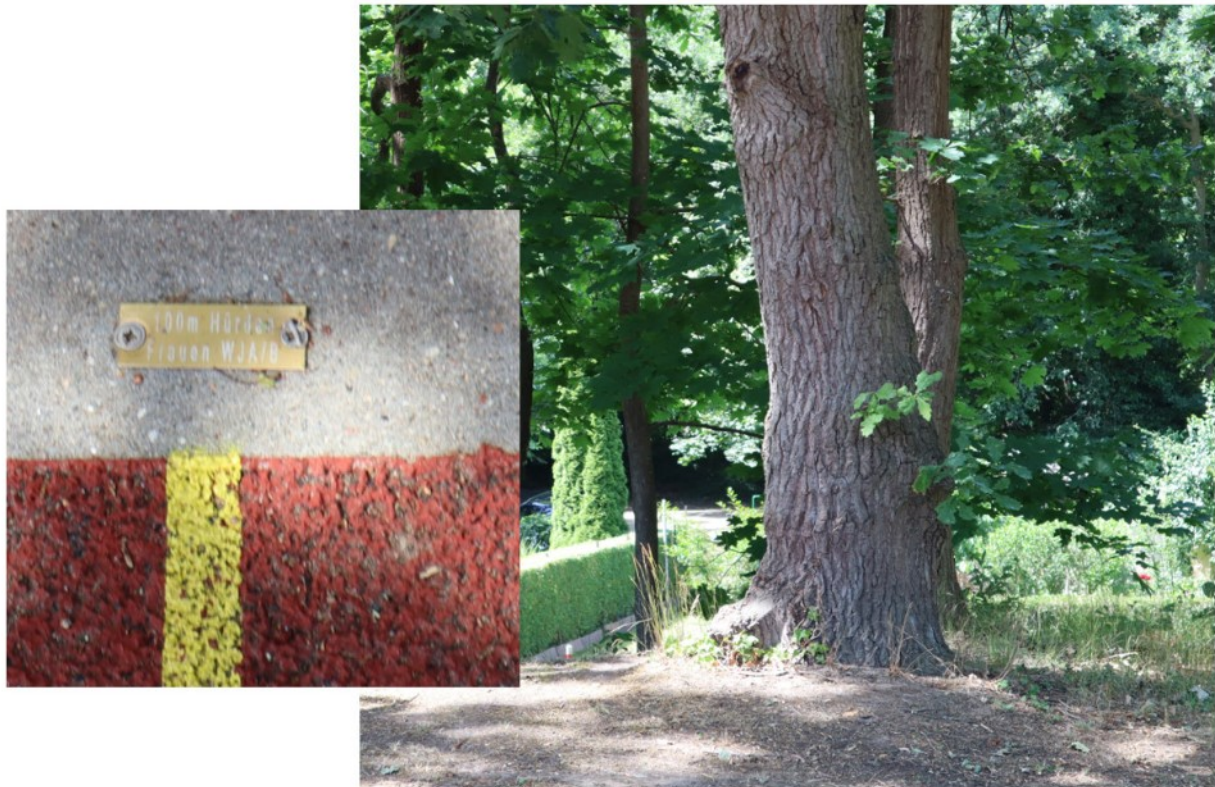
Bild 69: Eiche – Fällung empfohlen

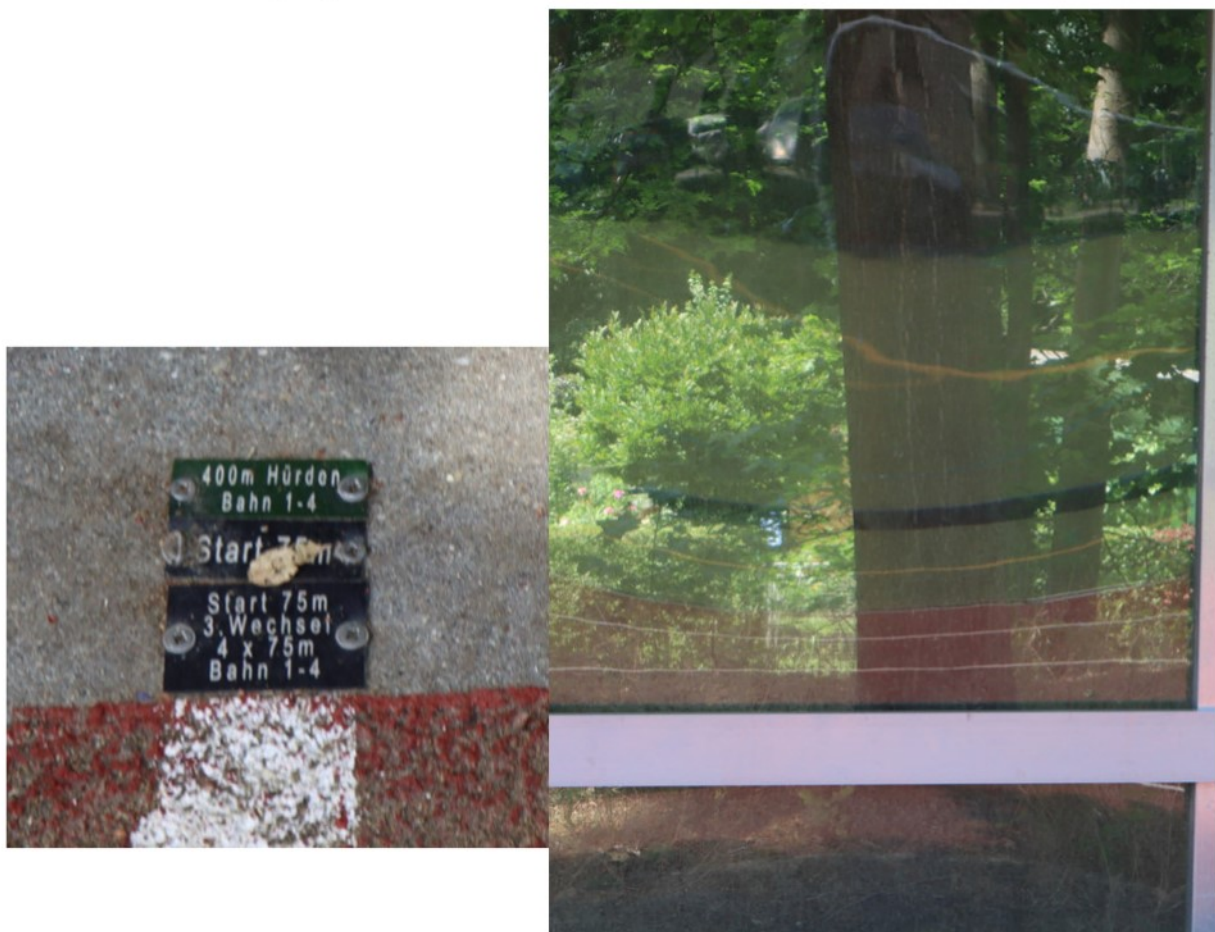
Bild 70: Eiche – Fällung empfohlen

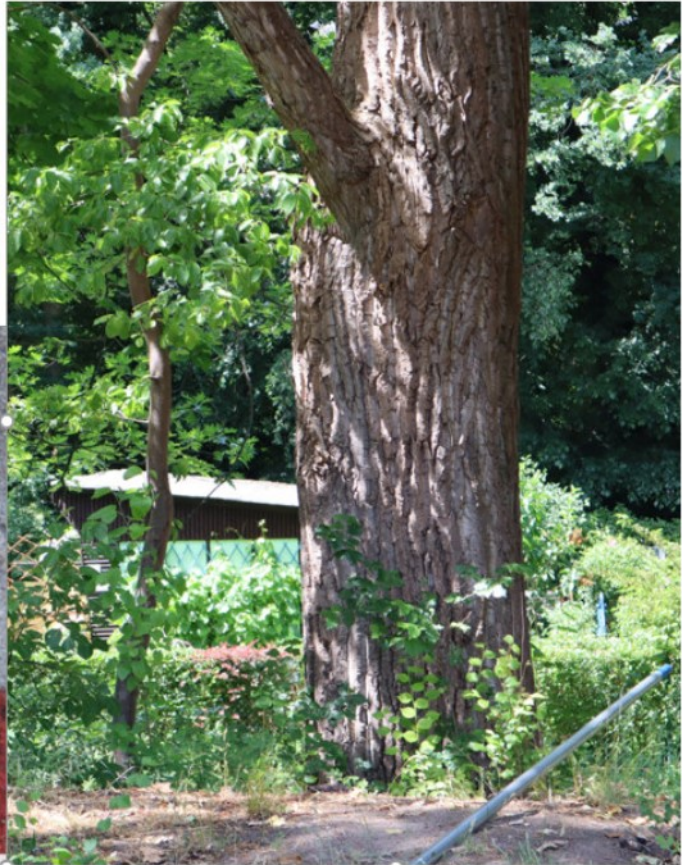
Bild 71: Pappel – Fällung empfohlen

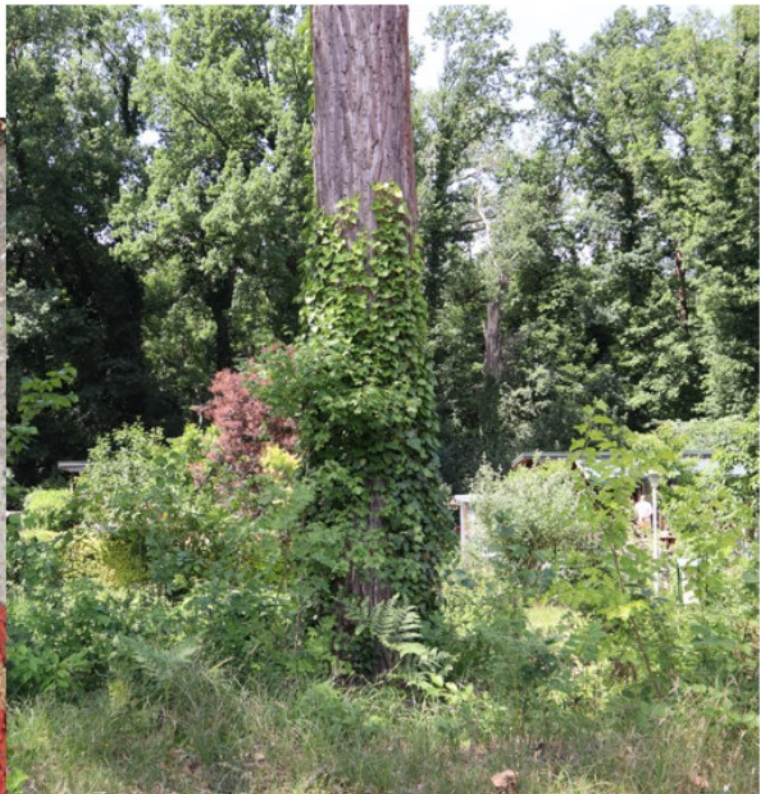
Bild 72: Pappel – Fällung empfohlen
