Gemeinde Zeuthen  
Amt für Ortsentwicklung  
Schillerstraße 1  
15738 Zeuthen

## Zustandsbericht zu den Gehwegen in der Gemeinde Zeuthen

Stand: 04.08.2020

**DEUTSCHE TIEFBAUBERATUNG**  
Dipl.-Ing. (FH) Joachim Hamann  
Albersweiler Straße 85/87  
15366 Neuenhagen bei Berlin

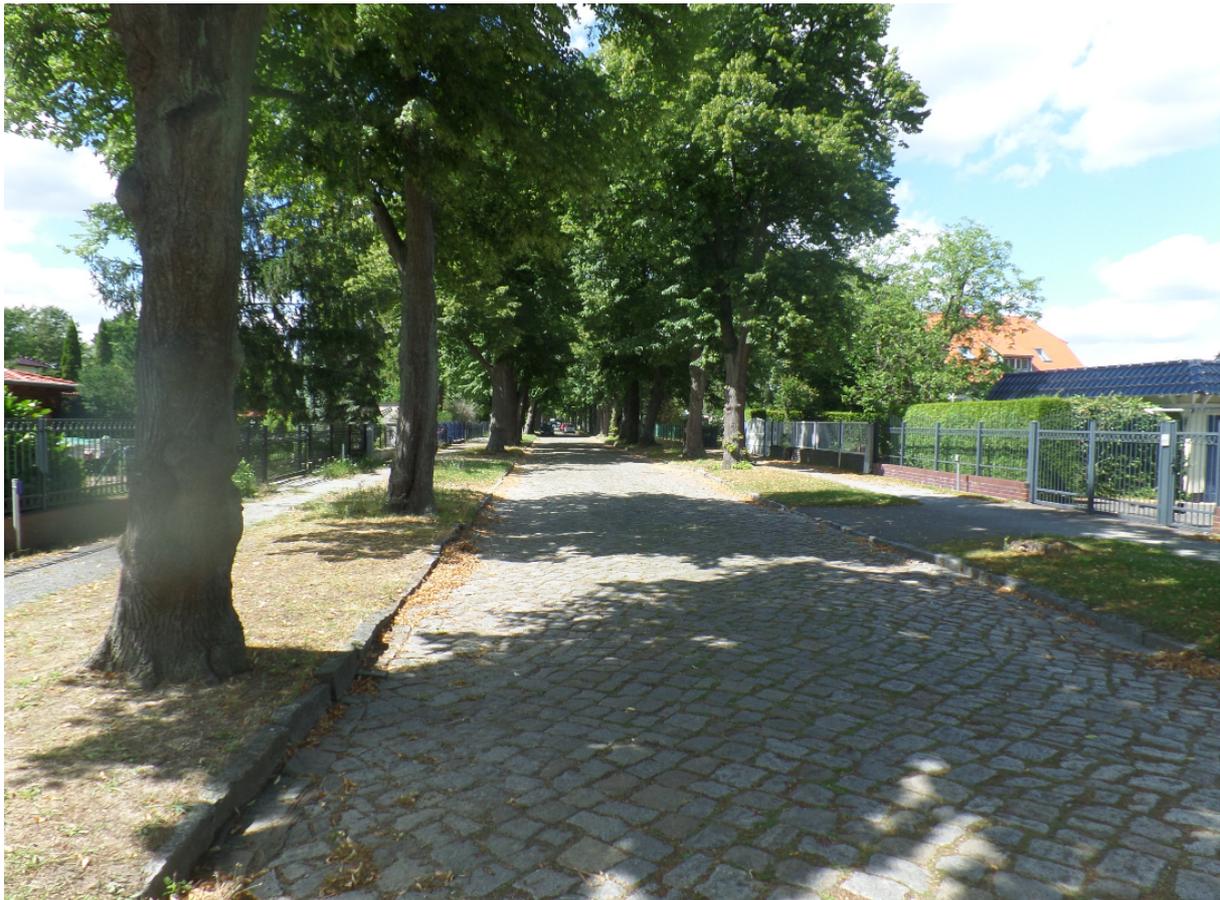
In der Kurt-Hoffmann-Straße traten immer wieder einige Wurzelschäden auf, die durch Angleichen mit verdichtungsfähigem Material ohne Bindemittel behoben wurden. Nun sind die Gehwege der Kurt-Hoffmann-Straße mit einem Sand-Splitt-Gemisch saniert worden und somit gut begehbar. Vor dem Eckgrundstück Fährstraße/Kurt-Hoffmann-Straße wurde ein neuer, gepflasterter Gehweg angelegt.

Abb. 10: Sanierte Gehwege in der Kurt-Hoffmann-Straße

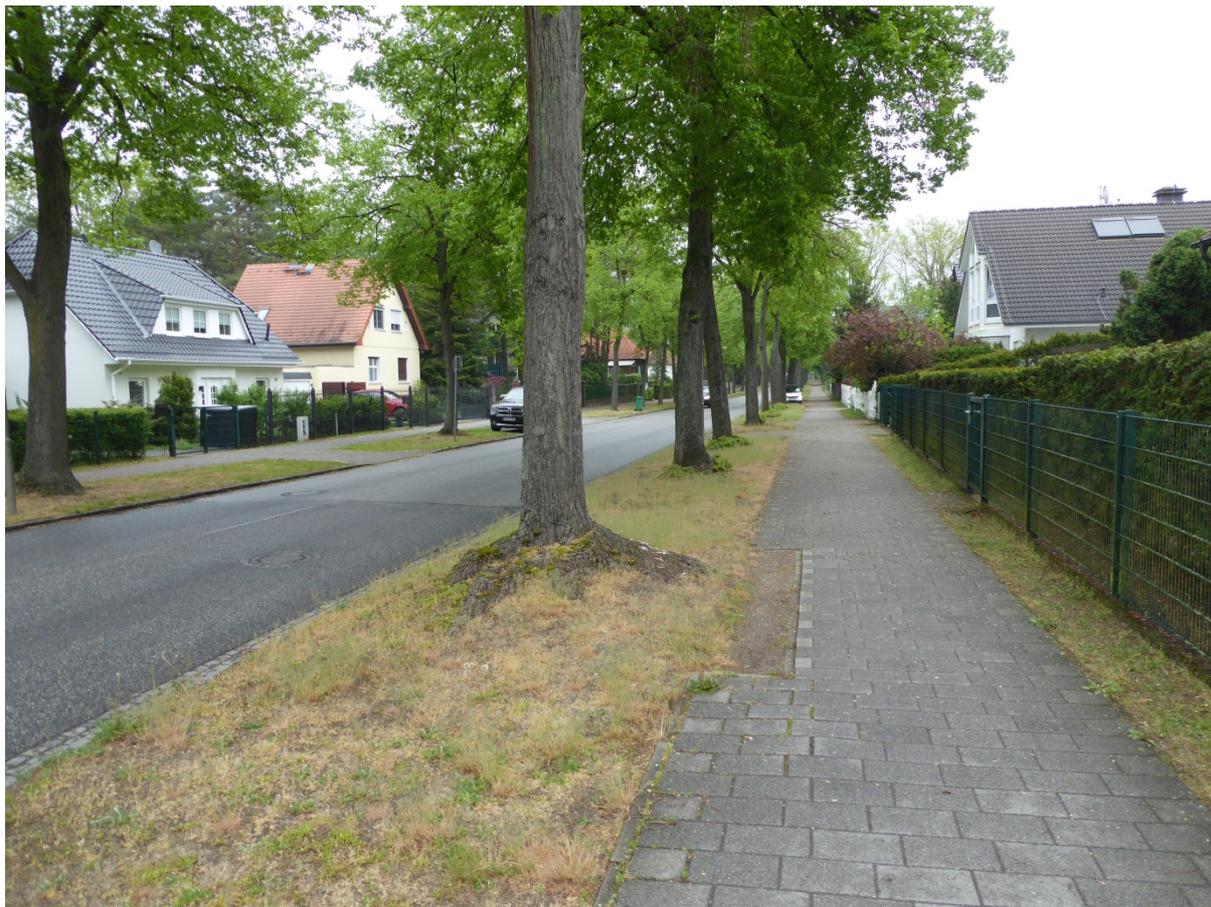
Der Gehweg entlang der Friedenstraße ist in einem relativ guten Zustand, da er vor einigen Jahren erneuert wurde. Hier gibt es aber bereits erste Pflasterhebungen durch Wurzeln. Vereinzelt Pflastersteine sind bereits herausgenommen und die Stelle mit verdichtungsfähigem Material ohne Bindemittel angeglichen worden. Wegen des großen Baumbestandes und den bereits vorhandenen Unebenheiten ist eine jährliche Überprüfung anzuraten.

Abb. 11: Gehweg in der Friedenstraße

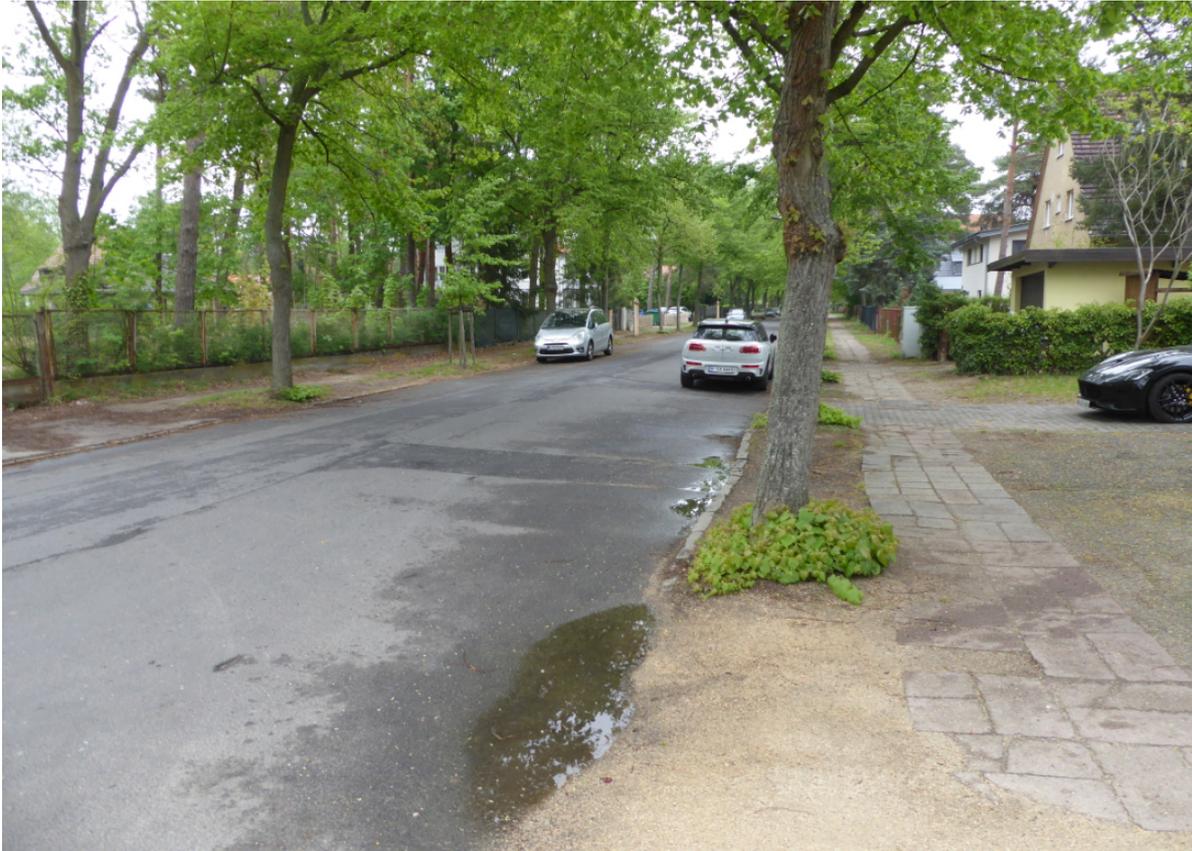
Die befestigten Gehwege der Havellandstraße zwischen Flämingstraße und Seestraße sind beidseitig mit sehr schlechtem Betonplattenbelag ausgestattet. Hier wird eine Sanierung dringend empfohlen.

Abb. 12: Schlechter Zustand des Betonplattenbelages in der Havellandstraße

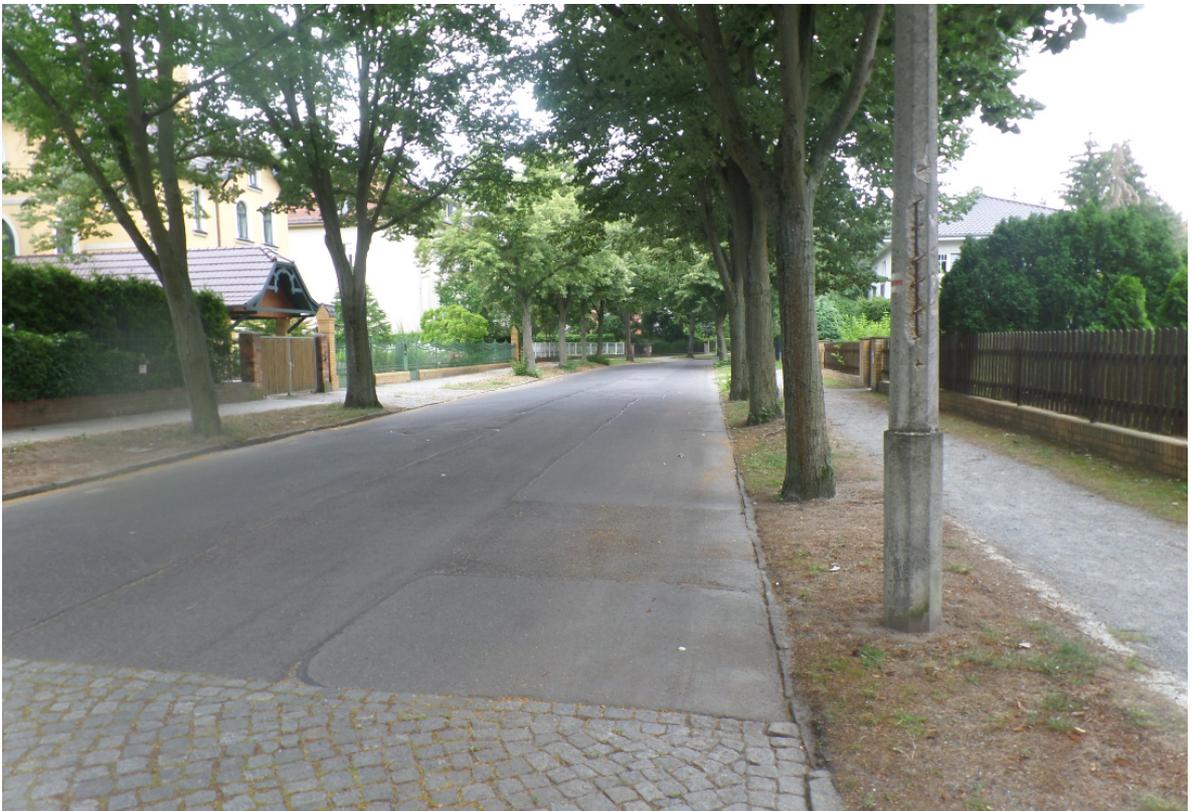
In der Niederlausitzstraße sind die Gehwege größtenteils saniert worden, auf einer Seite mit einem Plattenbelag, auf der anderen Seite mit einem Sand-Splitt-Gemisch.

Abb. 13: Sanierter Gehweg in der Niederlausitzstraße

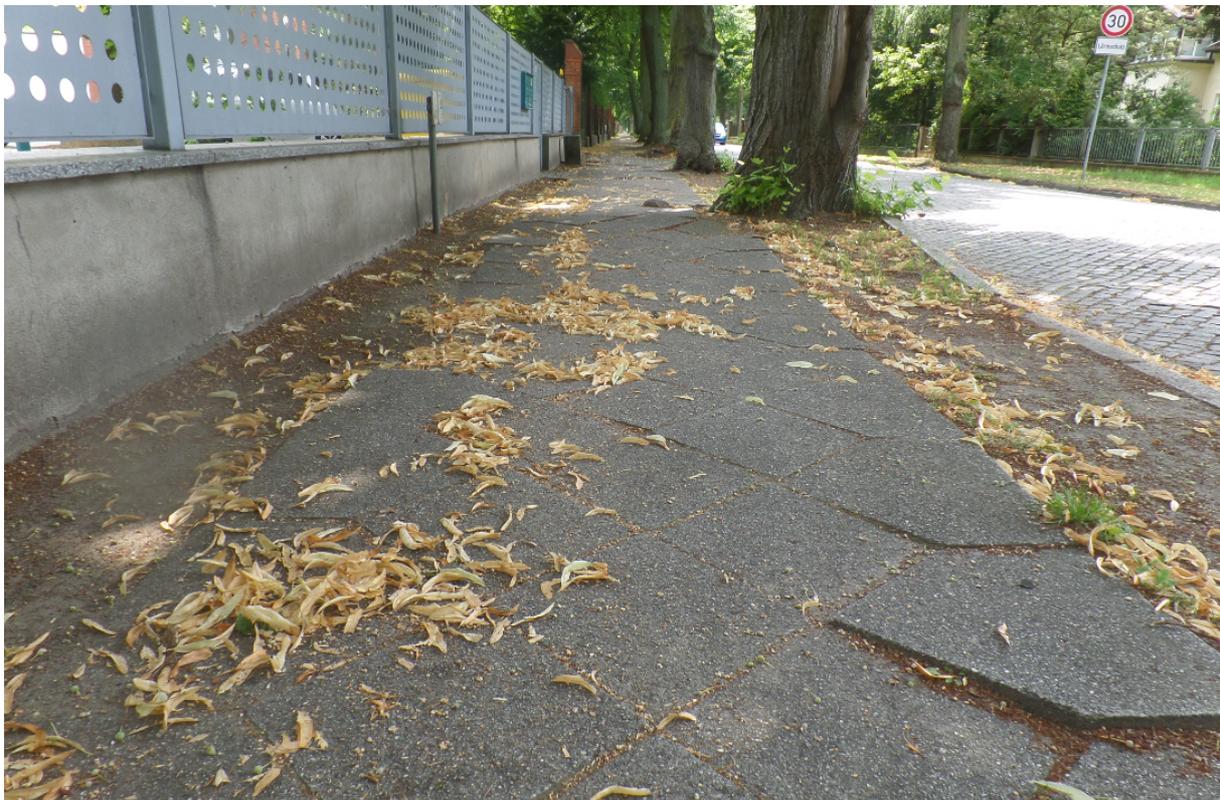
Bei dem befestigten Gehweg entlang der Seestraße fehlen immer wieder punktuell einzelne Platten. Er weist auch starke Unebenheiten auf und ist in in einem allgemein schlechten Zustand. Im Laufe des Jahres sind einige neue Gehwegschäden hinzugekommen. Die Nutzung als Gehweg ist besonders für mobilitätseingeschränkte Verkehrsteilnehmer schwer möglich. Im südlichen Abschnitt besteht der Gehweg auf der Westseite teilweise lediglich aus Sand. Insbesondere zwischen Maxim–Gorki–Straße und Dorfaue ist der Plattenbelag in einem sehr schlechten Zustand (Abb.14). Eine Sanierung wird dringend empfohlen.

Abb. 14: Seestraße mit befestigtem Gehweg zwischen Maxim–Gorki–Straße und Dorfaue

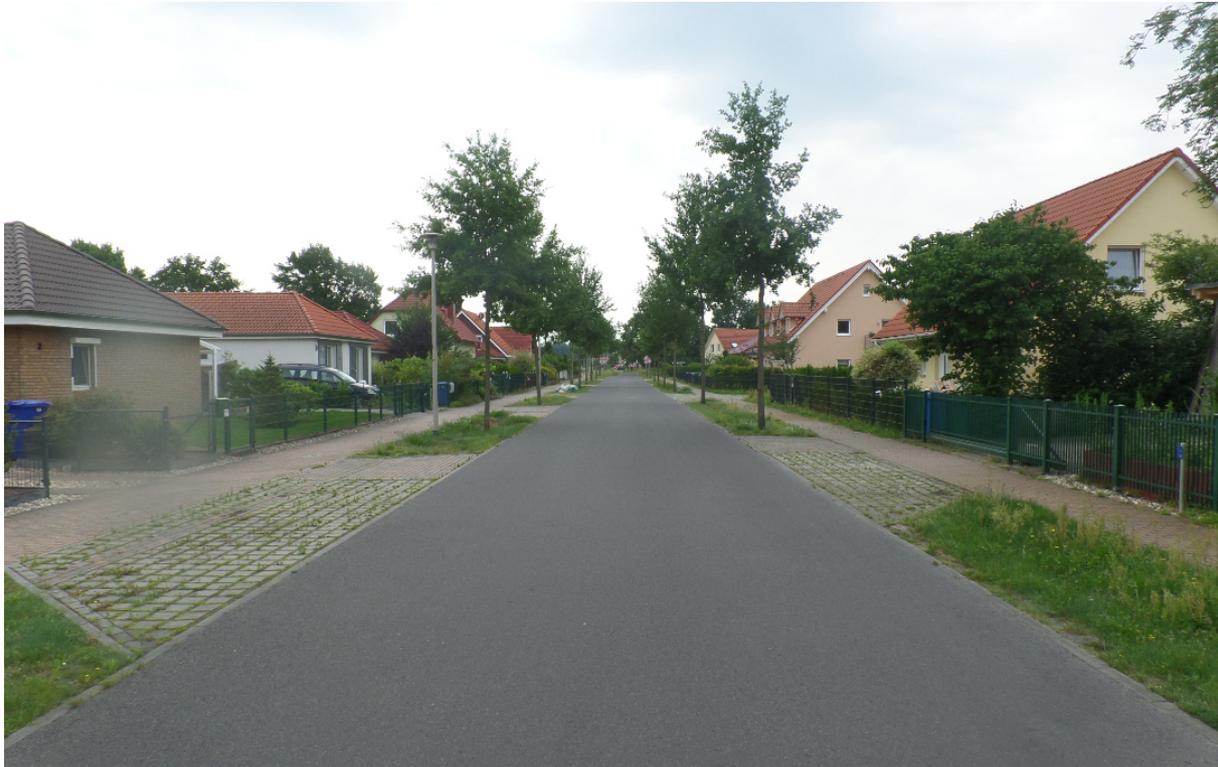
Gehwege gibt es nur in der Max-Liebermann-Straße und Otto-Nagel-Allee, das Wohngebiet selbst hat keine Gehwege. Der Gehweg der Otto-Nagel-Allee weist in einigen Bereichen viel Fugengras auf. Nach Süden hin geht der Gehweg in einen Geh-/Radweg über und ist an die Friesenstraße angebunden.

Abb. 15: Gehwege in der Otto-Nagel-Allee

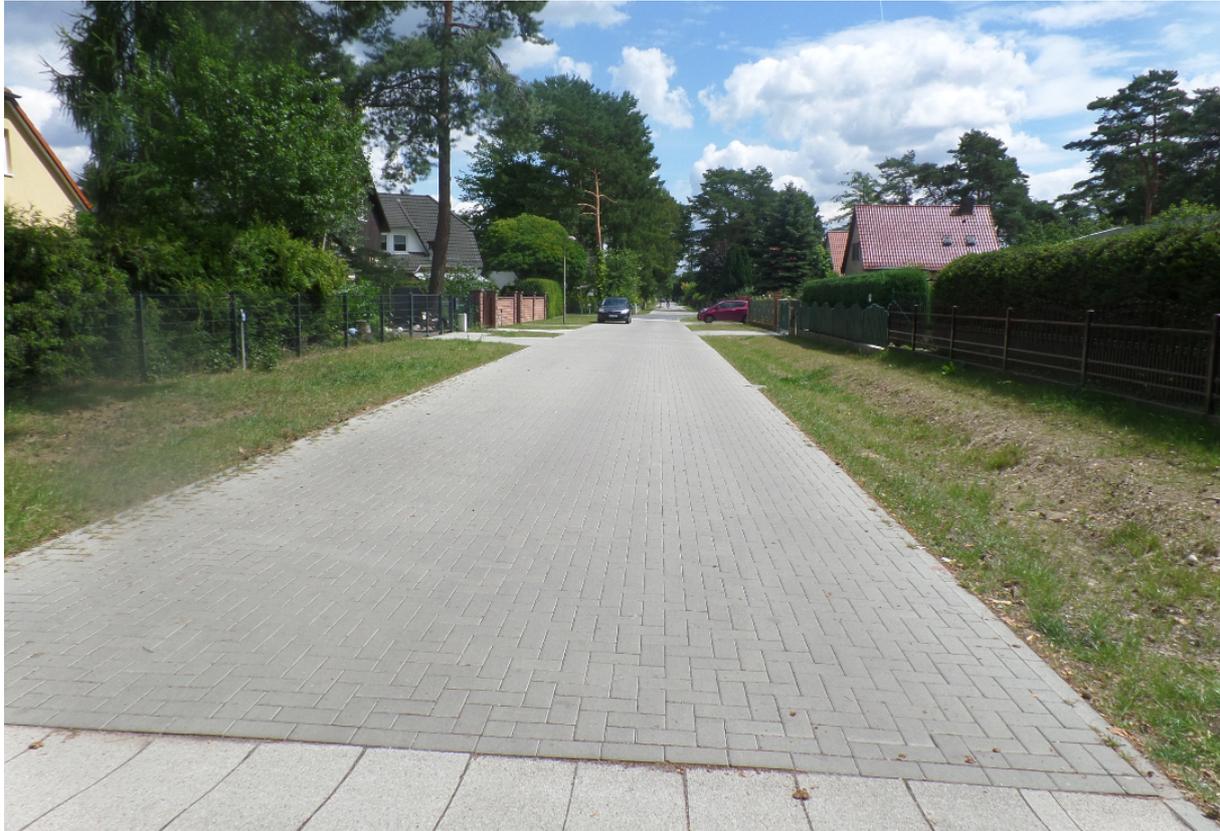
Die Teichstraße, ein Teil der Potsdamer Straße, die Kurze Straße und die Waldstraße sind neu gebaut worden. Da es sich um Mischverkehrsflächen handelt, ist eine gesonderte Gehwegkontrolle in Zukunft nicht mehr nötig. In der Teltower Straße ist der Gehweg mit den alten Betonplatten in einem sehr schlechten Zustand.

Abb. 18: Die neu gebaute Teichstraße als Mischverkehrsfläche

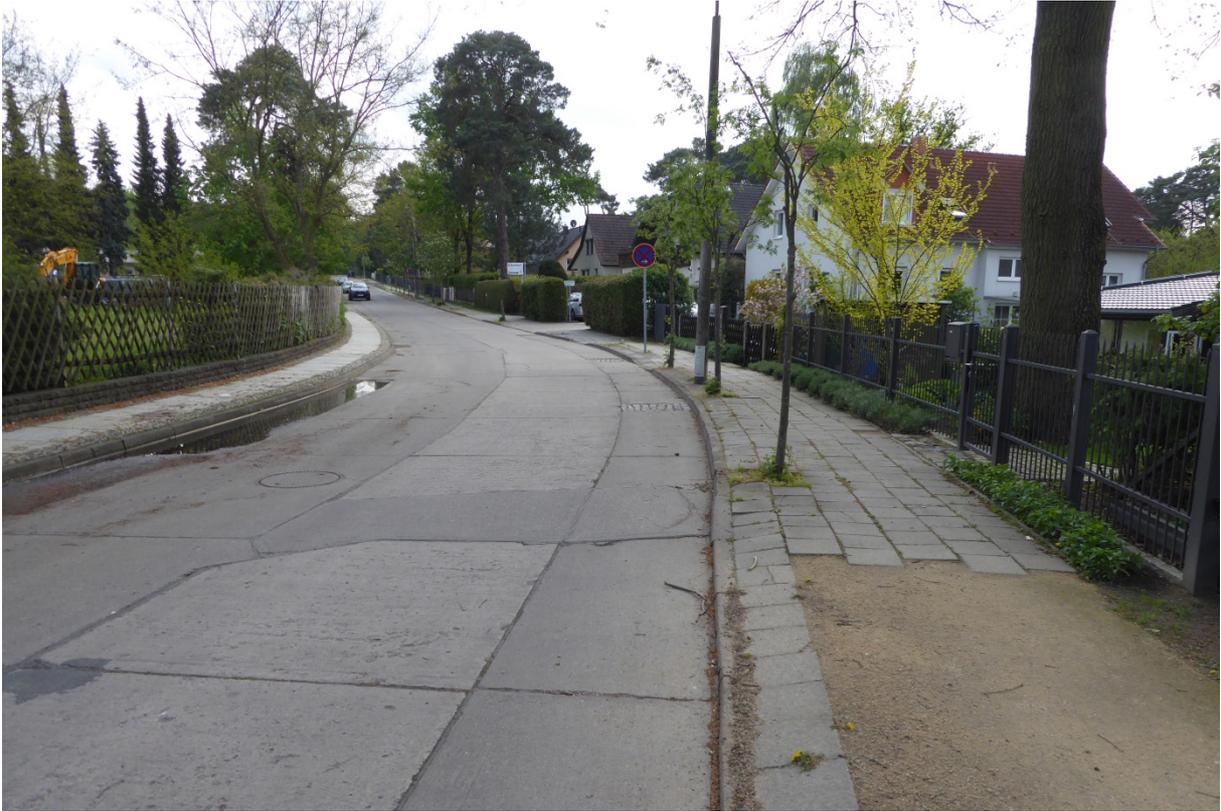
Die Gehwege in der Weichselstraße sind zu einem großen Teil in einem sehr schlechten Zustand (s. Abb. 19). Hier wurde schon viel ausgebessert. Eine vollständige Sanierung der Gehwege wird daher dringend empfohlen.

Abb. 19: Sehr schlechter Gehwegzustand in der Weichselstraße

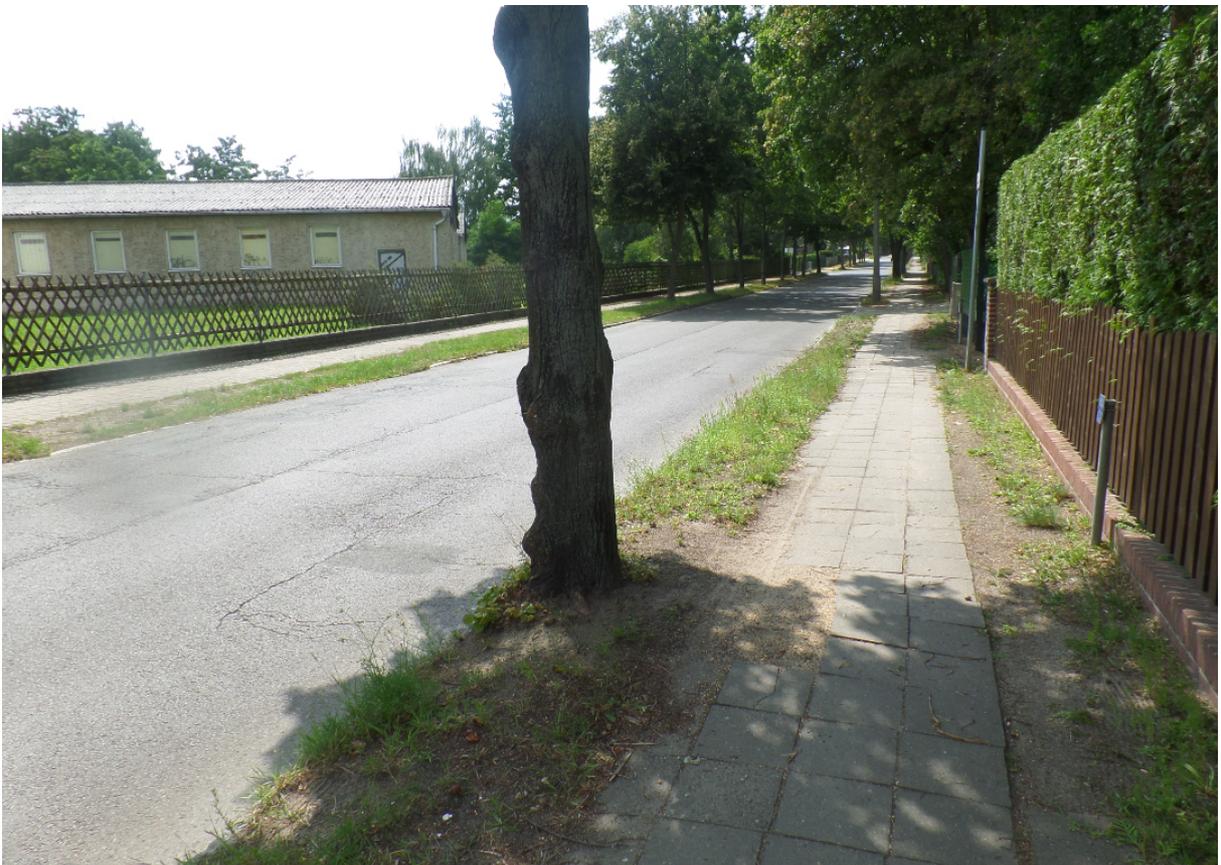
In der Mittelpromenade sind die Schäden behoben worden. Die Forstallee weist aber neue Gehwegschäden auf. Der einseitige Plattenbelag befindet sich in einem schlechten Zustand (Abb.20). In der Birkenstraße existiert ein einseitiger Gehweg. Dieser ist aber in einem sehr schlechten Zustand und eine Nutzung als Gehweg ist nicht erkennbar.

Abb. 20: Schadhafter Gehweg in der Forstallee

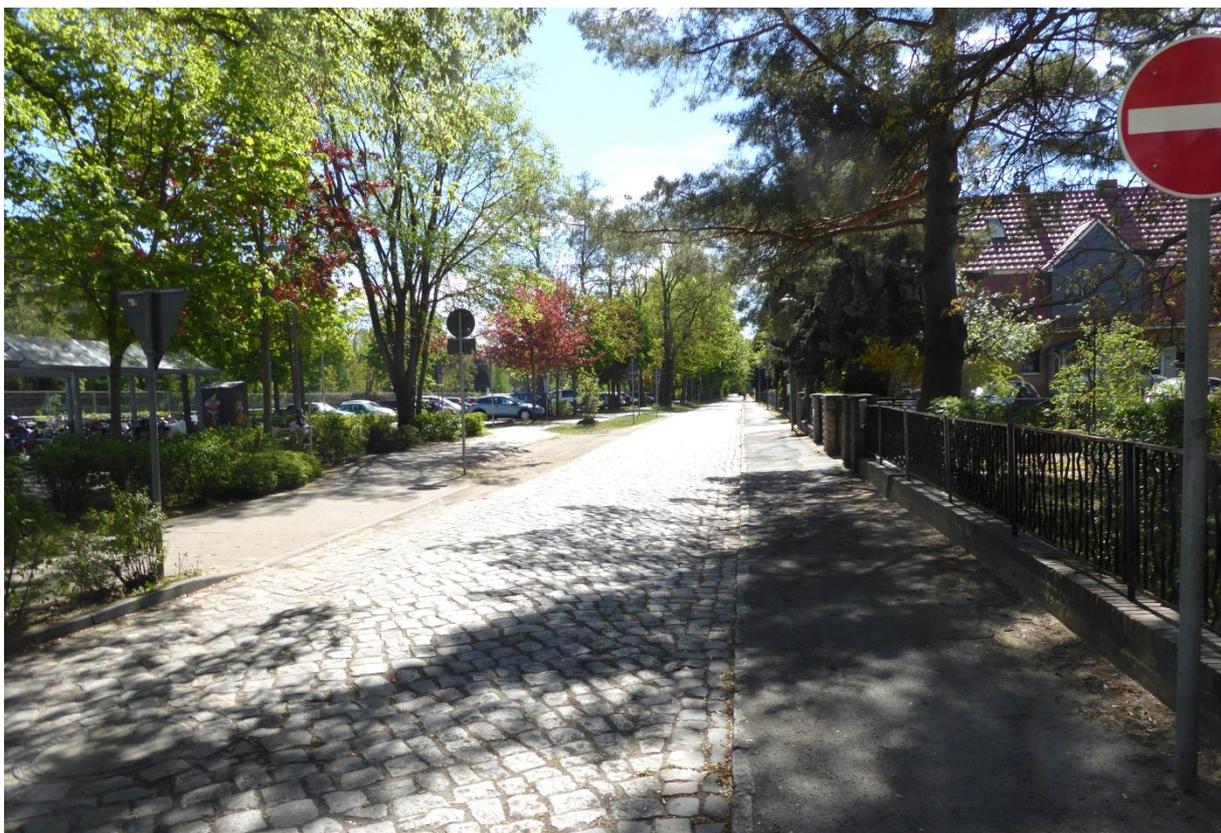
Abb. 21: Sehr schlechter Gehwegzustand in der Bahnstraße

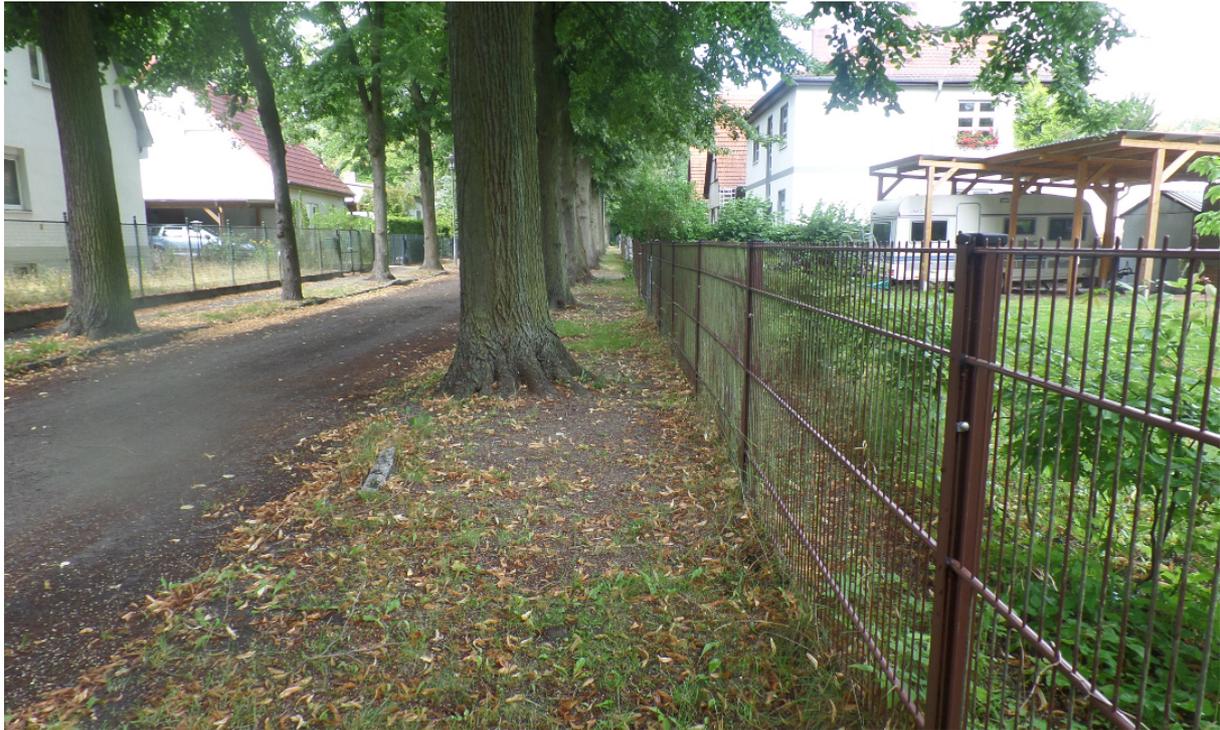
Die Gehwege der Spreestraße sind unbefestigt und es ist nicht immer erkennbar, ob sie als Gehwege genutzt werden (Abb.22). Es sind viele Bäume vorhanden und die Oberflächen sind teilweise sehr sandig und schwierig zu begehen. In einem Abschnitt wurde der Gehweg inzwischen einseitig mit einem Sand-Splitt-Gemisch saniert.

Abb. 22: Schwierige Gehwegssituation in der Spreestraße

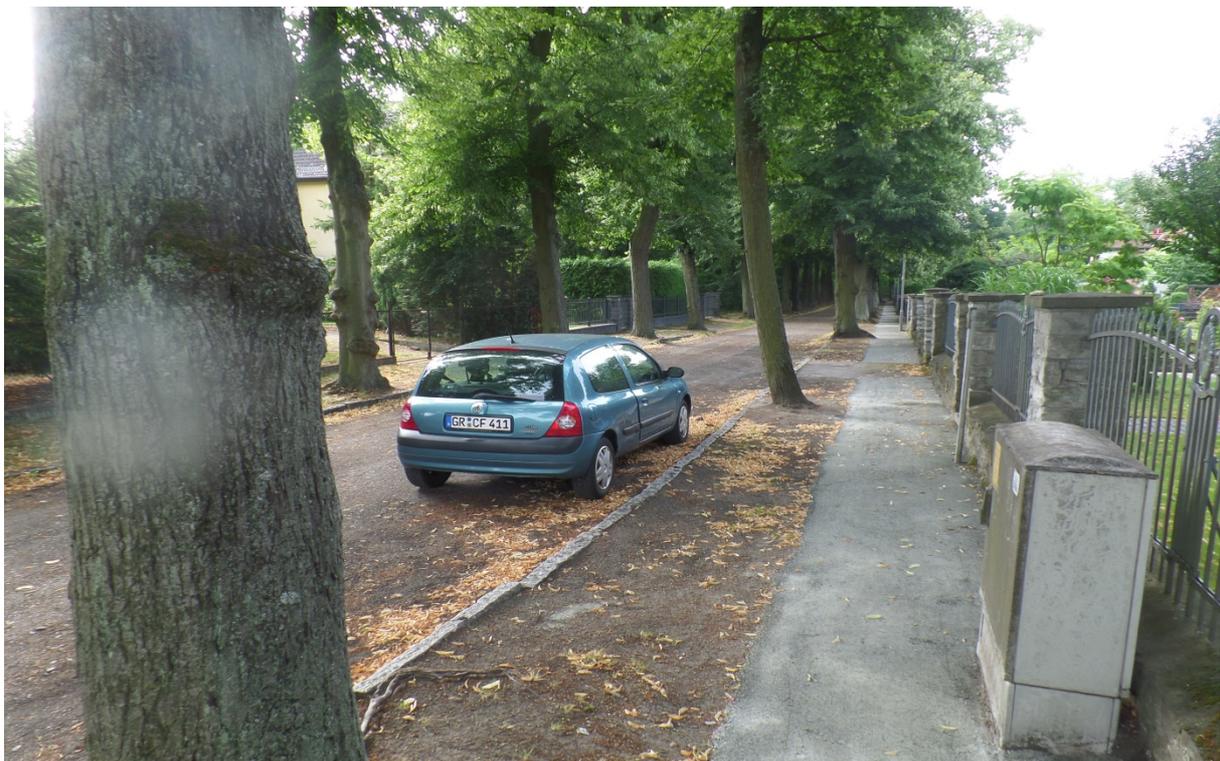
In der Oderstraße ist der östliche Gehweg nur zur Hälfte vorhanden. Hier wurde der einseitige Gehweg mit einem neuen, zementgebundenen Belag saniert (Abb. 23). Der Gehweg in der Elbestraße ist mit großen, schadhafte Betonplatten befestigt. Diese Schäden lassen sich nur sehr aufwändig beheben. Die Gehwege der Donaustraße sind abwechselnd unbefestigt oder mit Plattenbelag versehen.

Abb. 23: Zementgebundener Gehwegbelag in der Oderstraße

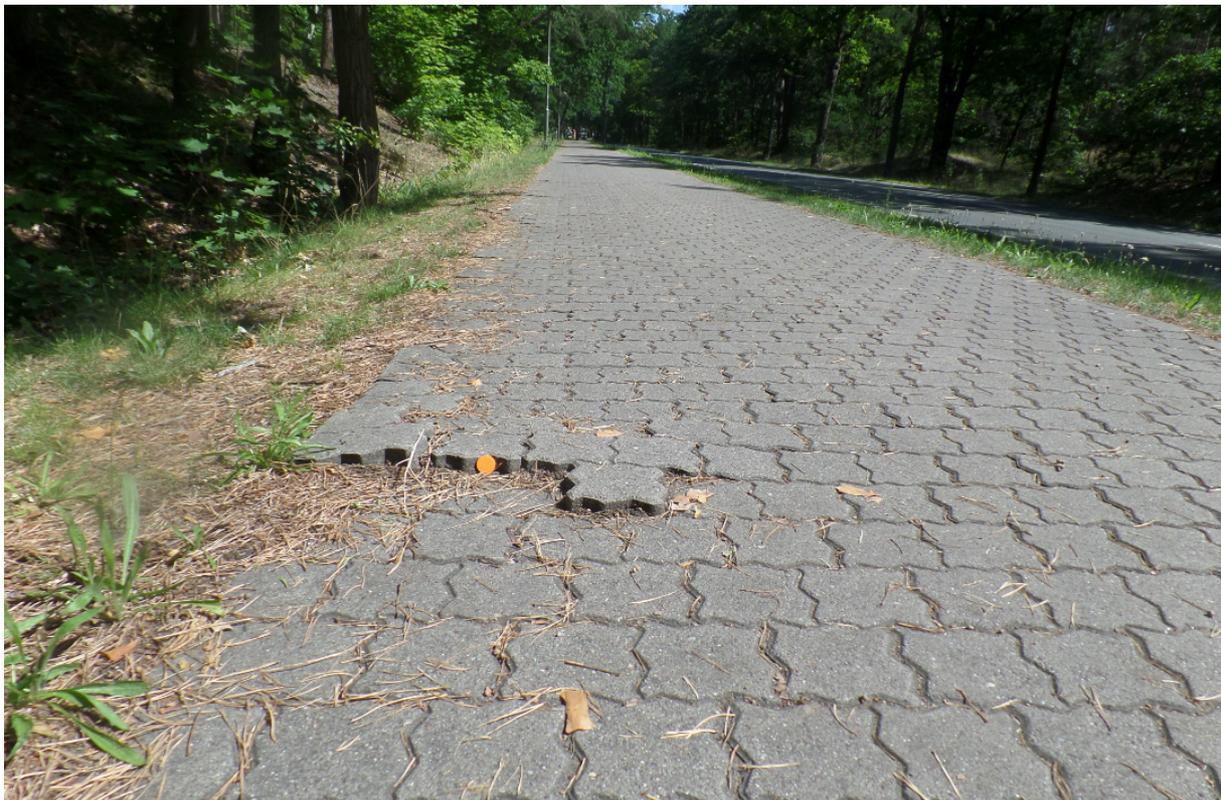
Der relativ neue, einseitige Geh-/Radweg entlang der Miersdorfer Chaussee zwischen Bahnhofsviertel und Dorfstraße weist kleine Mängel auf, wie leicht herausstehende Steine und Wölbungen. Diese stellen für die Nutzung und Sicherheit noch keine Einschränkungen dar, sollten aber gut beobachtet werden, da dieser Abschnitt insbesondere von Fahrradfahrern häufig genutzt wird.

Abb. 24: Gehweg entlang der Miersdorfer Chaussee zwischen Bahnhofsviertel und Dorfstraße

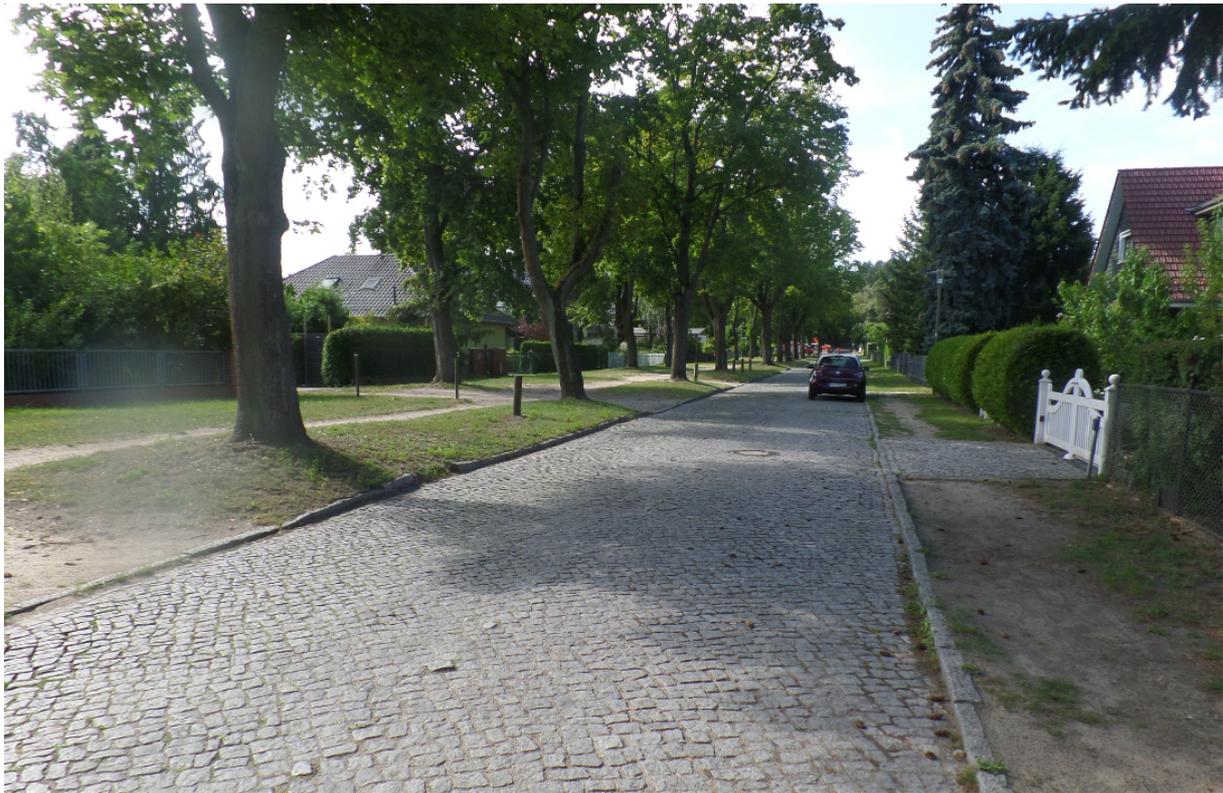
An den Straßen Am Pulverberg, Groß Zeuthener Allee, An der Kurpromenade, An der Korsopromenade, den Ringstraßen (z.B. Eschenring, Birkenring, Rotdornring) gibt es größtenteils unbefestigte Gehwege. In der Großen Zeuthener Allee sind im Vergleich zum Vorjahr neue Schäden hinzugekommen.

Abb. 26: Aktuelle Gehwegsituation in der Großen Zeuthener Allee

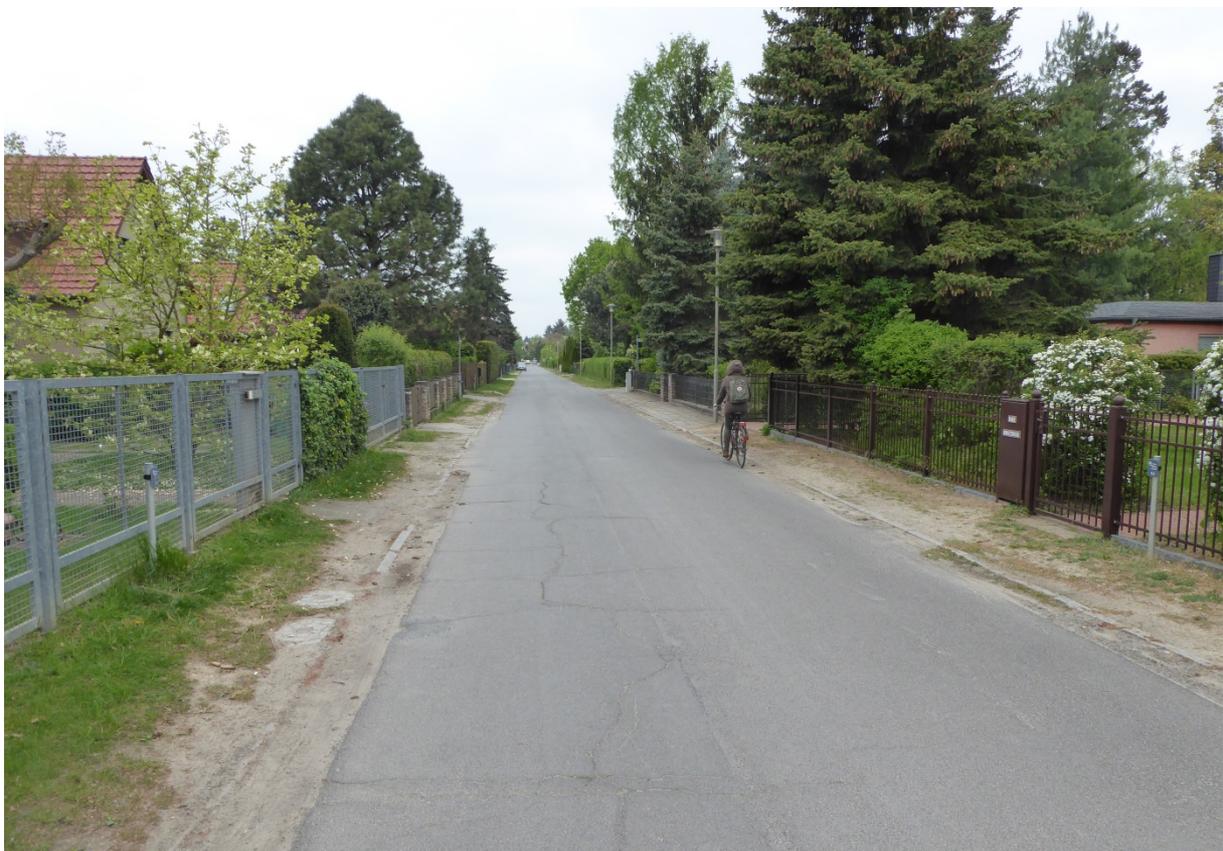
In den Straßen An der Kurpromenade sowie An der Korsopromenade sind die Gehwege größtenteils unbefestigt. Die Nutzung als Gehweg ist in diesen beiden Straßen nur schwer möglich.

Abb. 27: Schlecht nutzbare Gehwege „An der Korsopromenade“

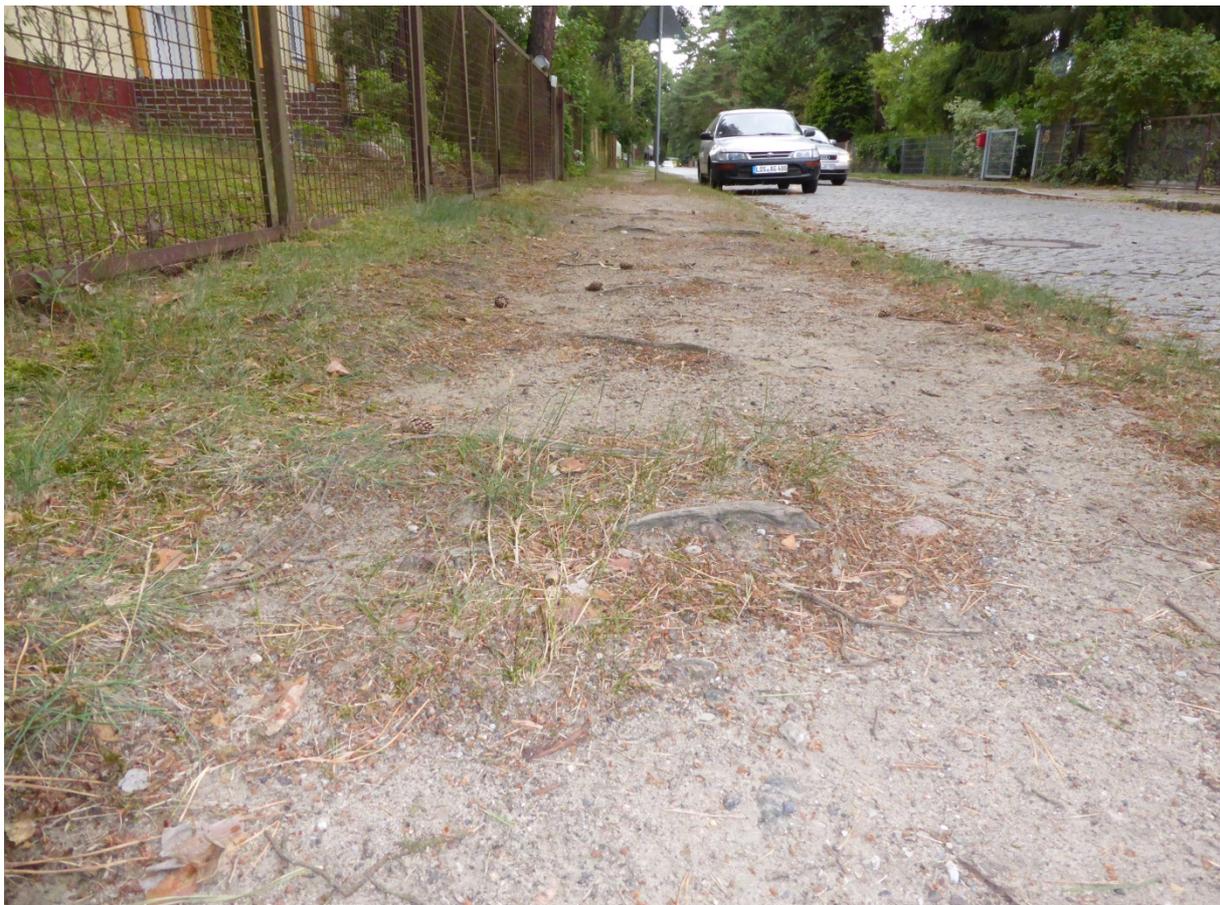
Ein großer Teil der Gehwege in Zeuthen ist weiterhin unbefestigt. Vielfach werden Gehwege von Fußgängern nicht benutzt, teilweise nicht einmal als solche erkannt.

Abb. 28: Unbefestigter Gehweg im Seitenraum einer Straße mit einer Fahrbahn aus Naturstein-Großpflaster

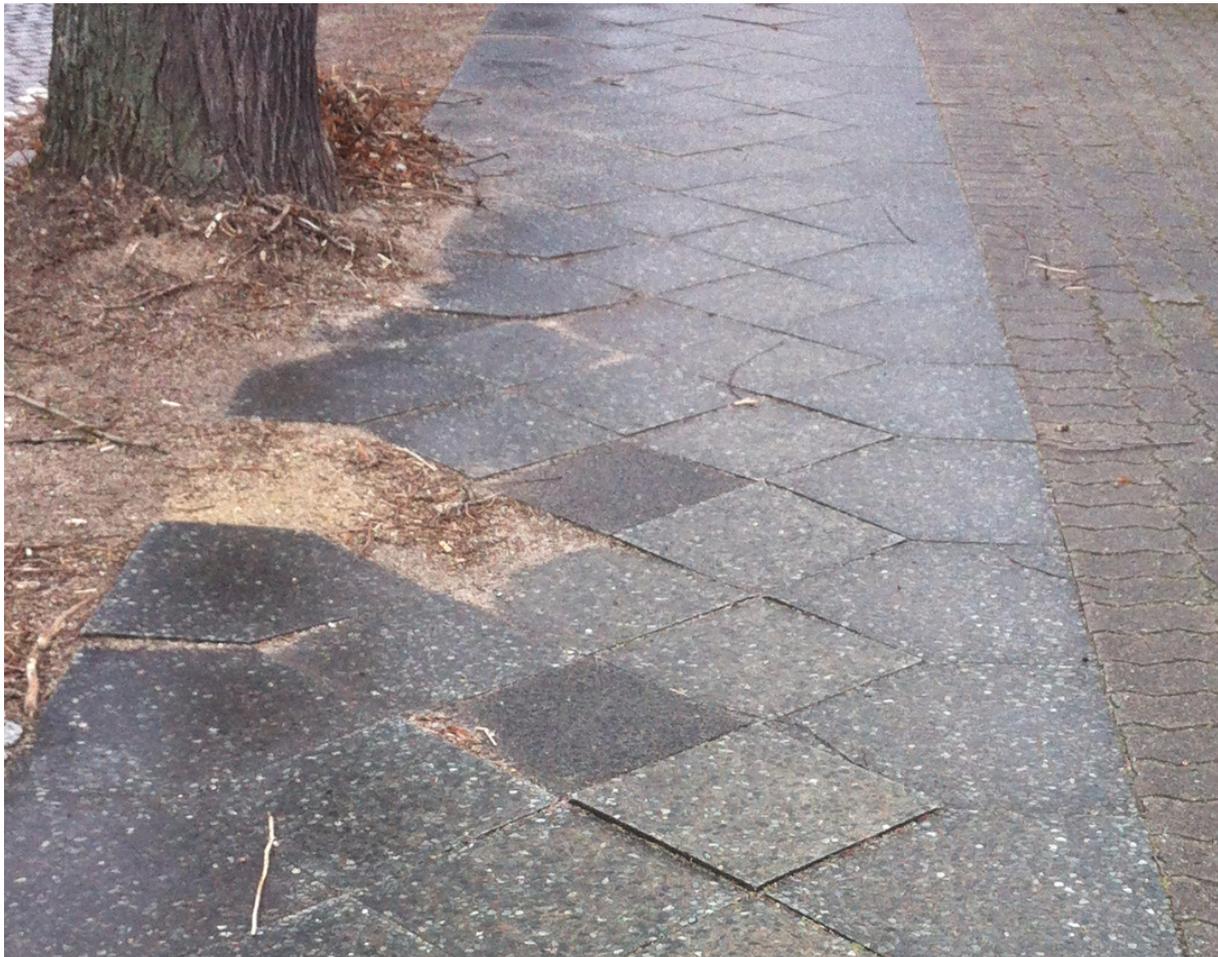
Wenn die Ursachen für die schlechten Zustände vieler Gehwege betrachtet werden, so kann festgestellt werden, dass der alte Baumbestand, der für das Ortsbild sehr prägend ist, in den Gehwegbereichen immer wieder Maßnahmen zum baulichen Erhalt erfordert. Die Wurzeln der Bäume, häufig Flachwurzler, drücken die Gehwegbefestigungen hoch oder führen bei unbefestigten Wegen zu entsprechenden Unebenheiten, die das Nutzen der Wege für Fußgänger und Radfahrer erschweren.

Abb. 30: Beispielhafte Abbildung von Gehwegschäden durch Baumwurzeln

Eine häufig angewandte Sanierungsform im Rahmen der Verkehrssicherung ist hier das Herausnehmen der Gehwegplatten oder Pflastersteine und ein Verfüllen mit verdichtungsfähigem Material ohne Bindemittel (Sandgeschlämmte Decke).

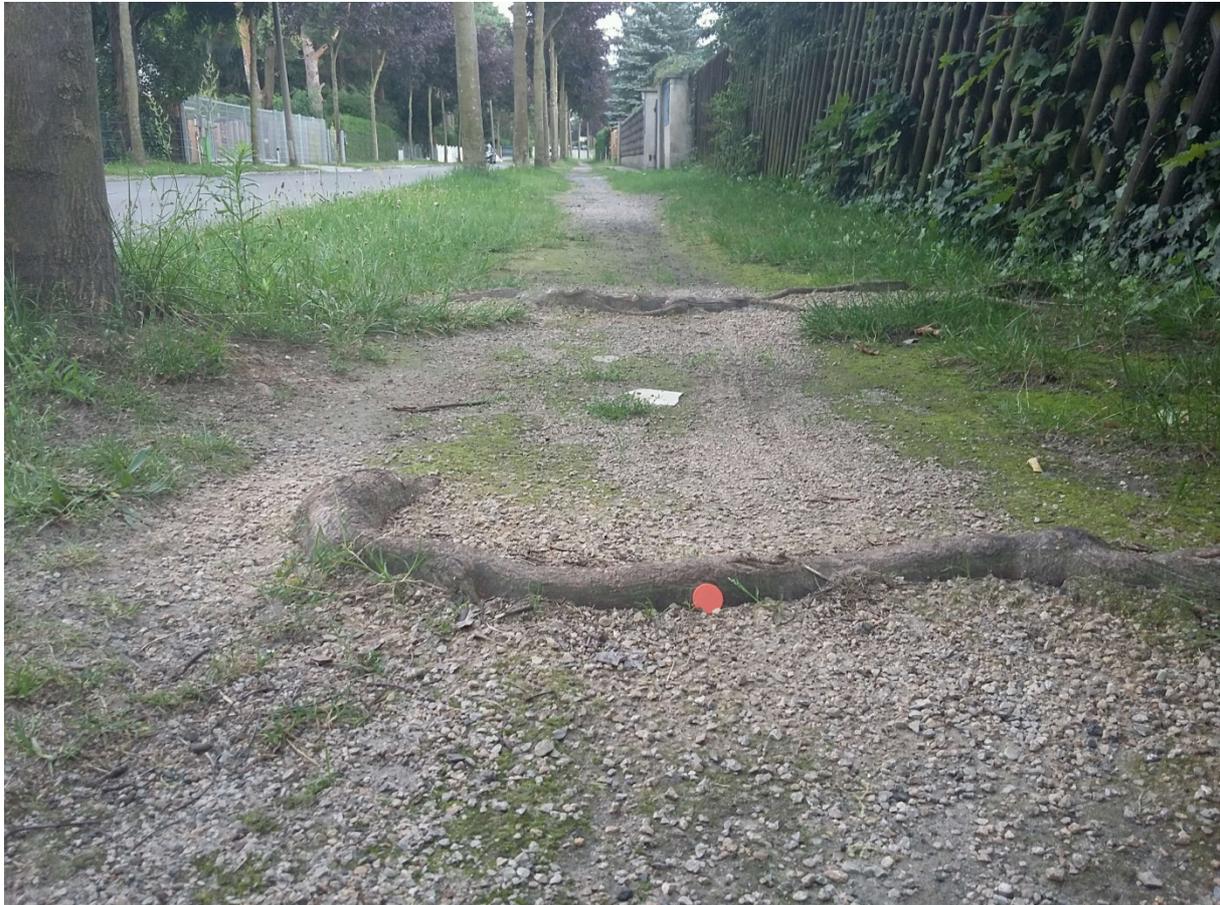
Vollkommen unbefestigte Nebenanlagen sind an trockenen Tagen zudem sehr sandig und staubig, an regnerischen Tagen matschig und schlecht begehbar.

Abb. 31: Unbefestigte Gehwege mit altem Baumbestand

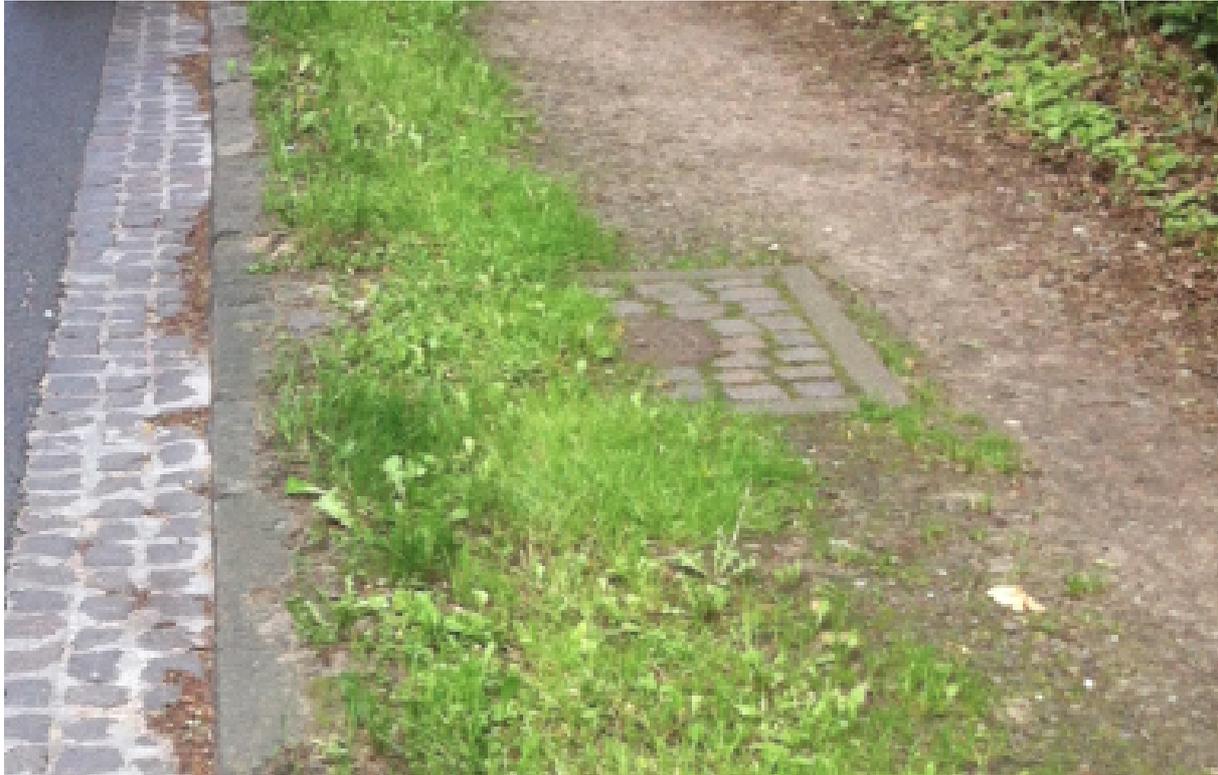
Bei stark genutzten Gehwegen ist dies eher unproblematisch (z.B. in der Seestraße). Bei weniger frequentierten Wegen können jedoch starke Unebenheiten auftreten, was gerade in den Anliegerstraßen zu einer schlechten Nutzungsqualität der Nebenanlagen führt. Manche Unebenheiten können sich dann sehr schnell zu Gefahrenstellen für Fußgänger und Radfahrer entwickeln. Eine barrierefreie Nutzung der Nebenanlage ist hier nicht möglich.

Abb. 32: Unbefestigte Seitenräume von Fußgängern und Radfahrern gleichermaßen genutzt

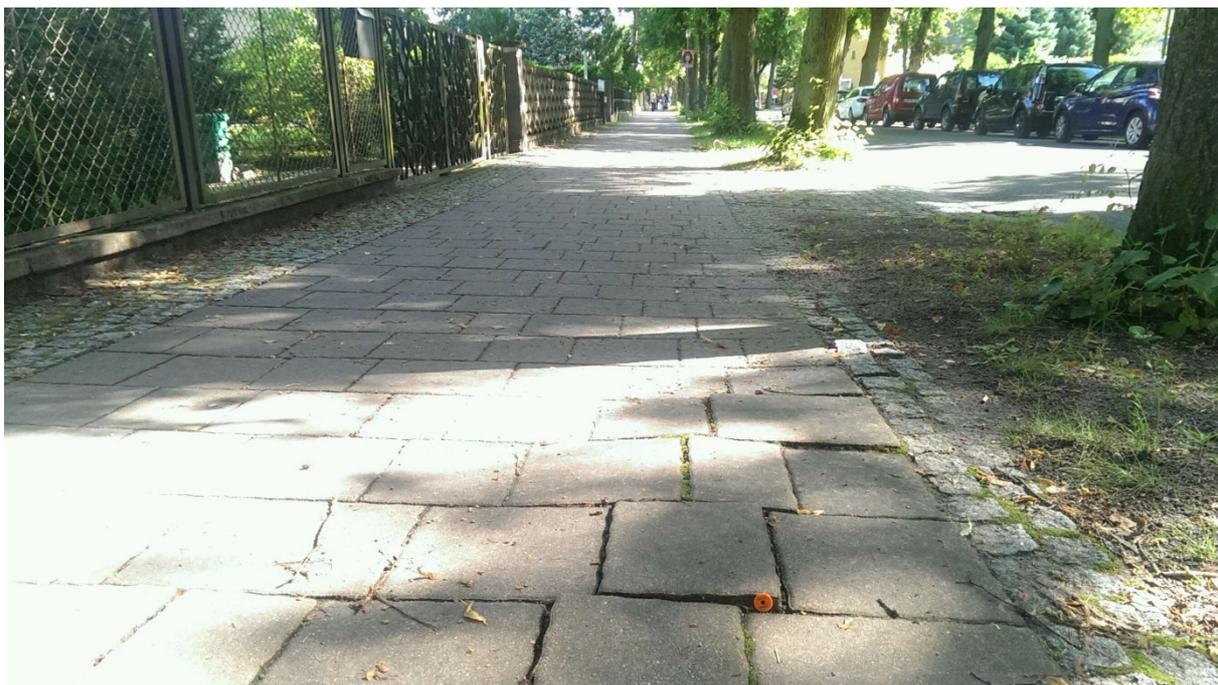
Viele Platten- oder Pflasterhebungen entstehen durch Baumwurzeln. Dies betrifft auch Gehwege, die erst vor wenigen Jahren neu befestigt wurden.

Abb. 33: Plattenhebungen durch Baumwurzeln

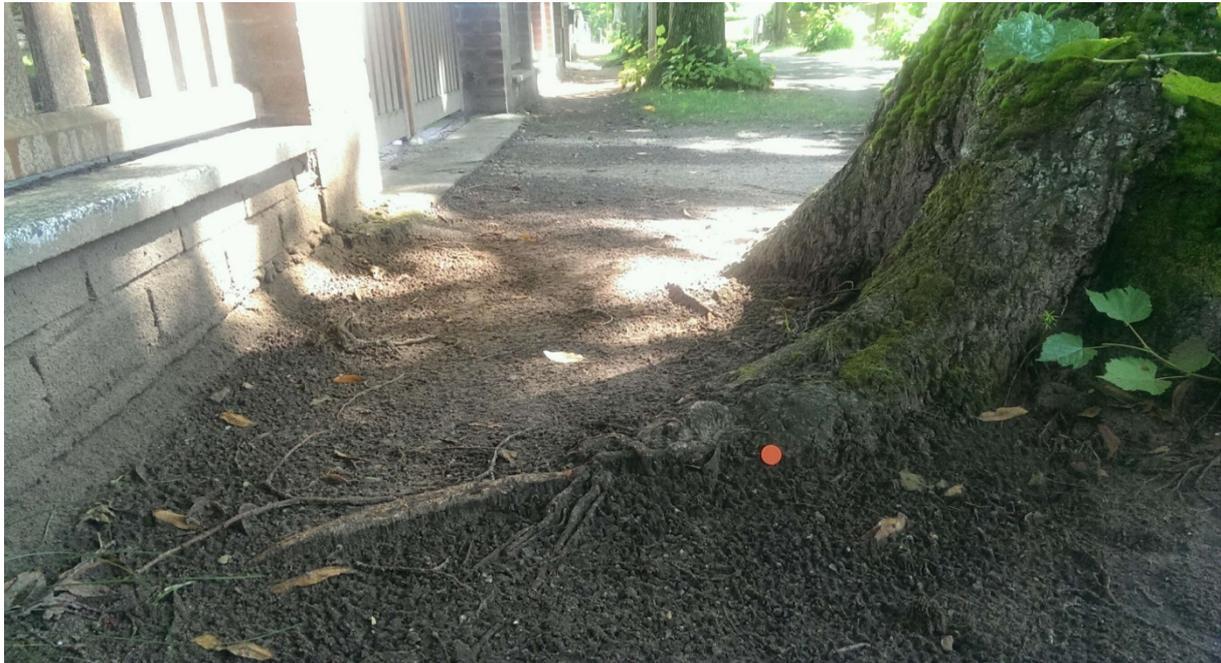
Bei unbefestigten Gehwegen treten ebenfalls einzelne Unebenheiten durch Wurzeln auf, die an der Oberfläche austreten.

Abb. 34: Behinderungen auf unbefestigten Gehwegen durch Baumwurzeln
