Gemeinde Zeuthen  
Amt für Ortsentwicklung  
Schillerstraße 1  
15738 Zeuthen

## Zustandsbericht zu den Gehwegen in der Gemeinde Zeuthen

Stand: 04.08.2020

**DEUTSCHE TIEFBAUBERATUNG**  
Dipl.-Ing. (FH) Joachim Hamann  
Albersweiler Straße 85/87  
15366 Neuenhagen bei Berlin

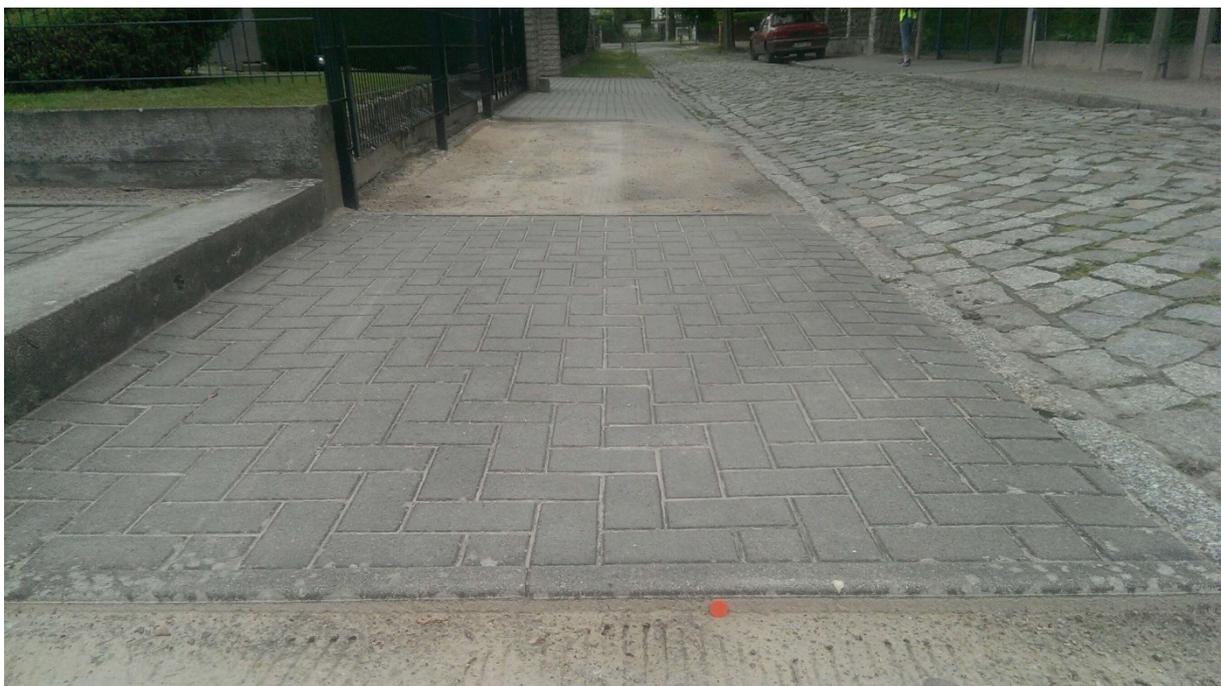
Bei unbefestigten Gehwegen gibt es immer wieder Gefahrenstellen an den Grundstückszufahrten, wenn diese befestigt sind und durch unterschiedliche Einflüsse aus den umliegenden Flächen deutlich um mehrere Zentimeter herausragen. Die dadurch entstehenden Höhenversätze stellen Stolperstellen für Fußgänger dar und verhindern insbesondere die barrierefreie Nutzung der Gehwege.

Abb. 35: Höhenversätze an Übergängen zu Grundstückszufahrten von mehreren Zentimetern

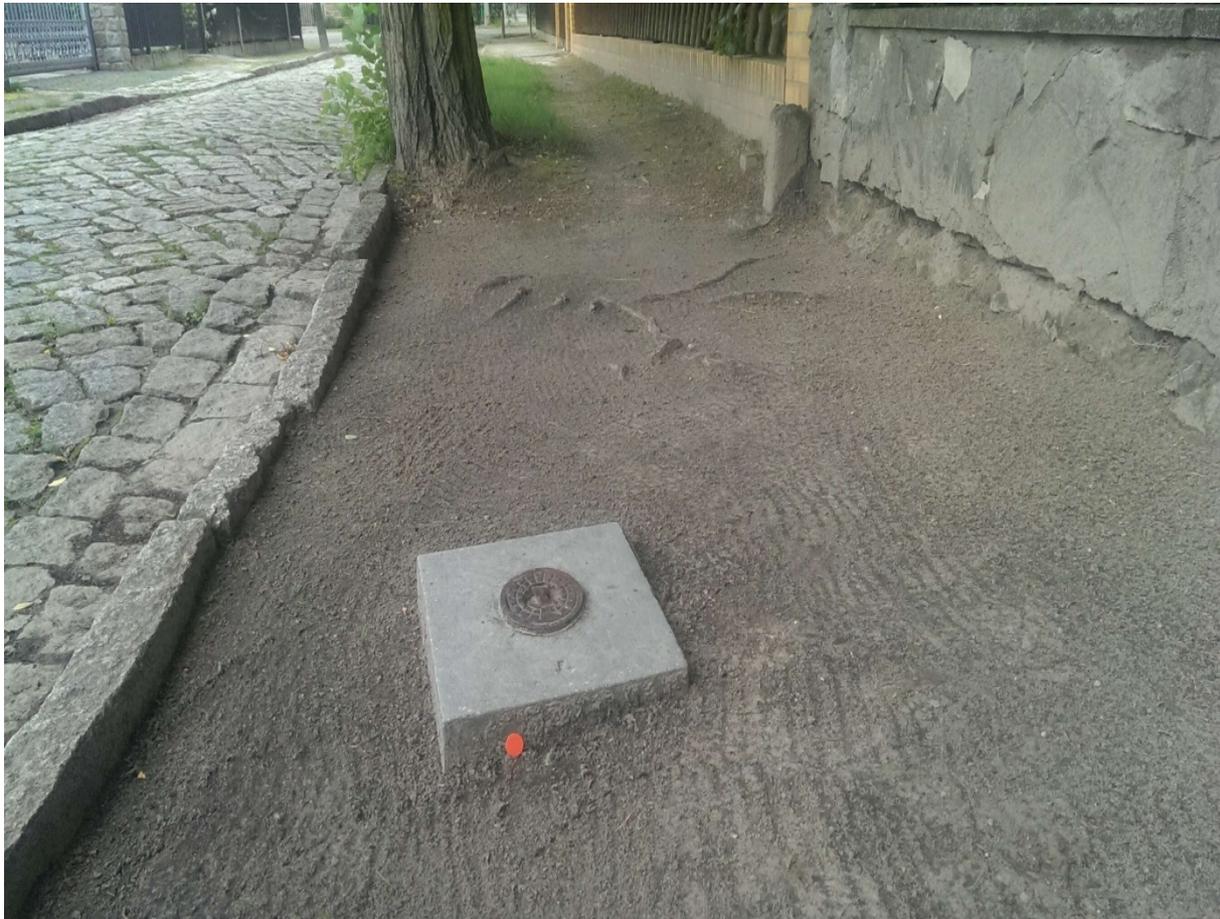
Diese Situationen sind grundsätzlich auch bei Einbauten, wie Wasserschiebern, Unterflurhydranten und ähnlichen Einbauten im Bereich der Gehwege festzustellen.

Abb. 36: Freigelegter Wasserschieber im Gehwegsbereich

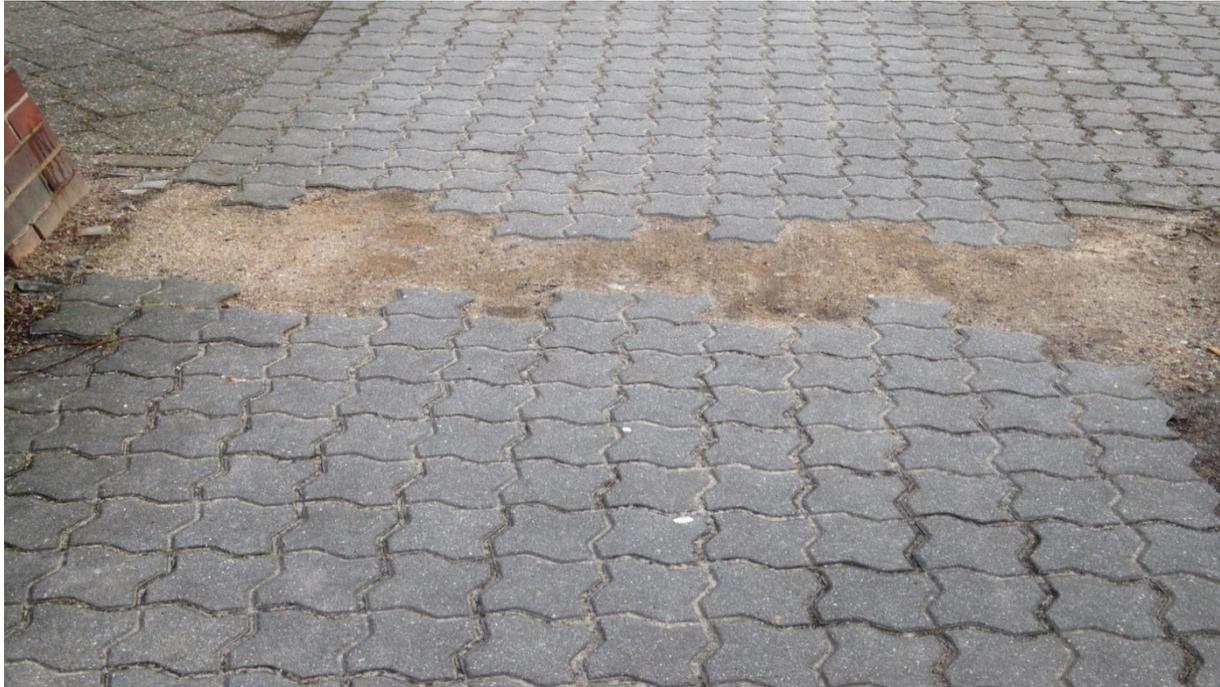
Bei unbefestigten Wegen scheint eine häufige Ursache für die Freilegung der Zufahrten und Einbauten darin zu liegen, dass das Fegen mit harten Bürsten oder Rechen bei Laub und Schneeanfall ebenfalls die Oberflächen abträgt. Das fördert auch die Freilegung von Wurzeln. Die Höhenversätze und das Entstehen von Stolperstellen werden damit unterstützt. Insofern tragen die Anlieger mit dazu bei, dass diese Gefahrenstellen auf unbefestigten Gehwegen entstehen und sich verschärfen.

Abb. 37: Abrieb im Gehwegbereich bei ausbessertem Pflaster mit Befestigungsmaterial ohne Bindemitte

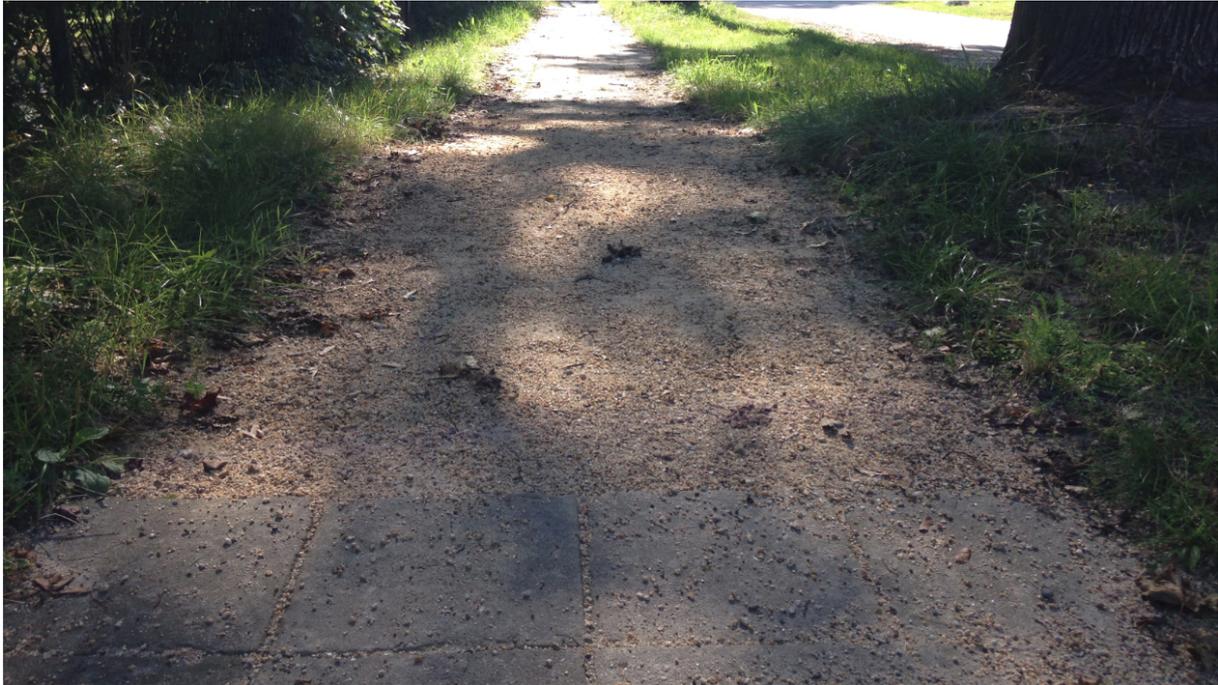
Wo dies nicht möglich ist, da Wurzeln sonst beschädigt würden, wird verdichtungsfähiges Material ohne Bindemittel eingebracht. Oft muss dabei der Gehweg etwas erhöht werden. Dadurch entstehen in Längsrichtung wellenförmige Oberflächen. Für die Entwässerung hat dies den Nachteil, dass sich durch Regenwasser in den neu entstandenen Tiefpunkten leicht Pfützen bilden und das Oberflächenwasser nun auf private Grundstücke fließen kann. Es werden dadurch also wieder andere Nachteile erzeugt und in Kauf genommen.

Abb. 38: Gehwegerhöhungen bei Ausbesserungen mit Befestigungsmaterial ohne Bindemitte

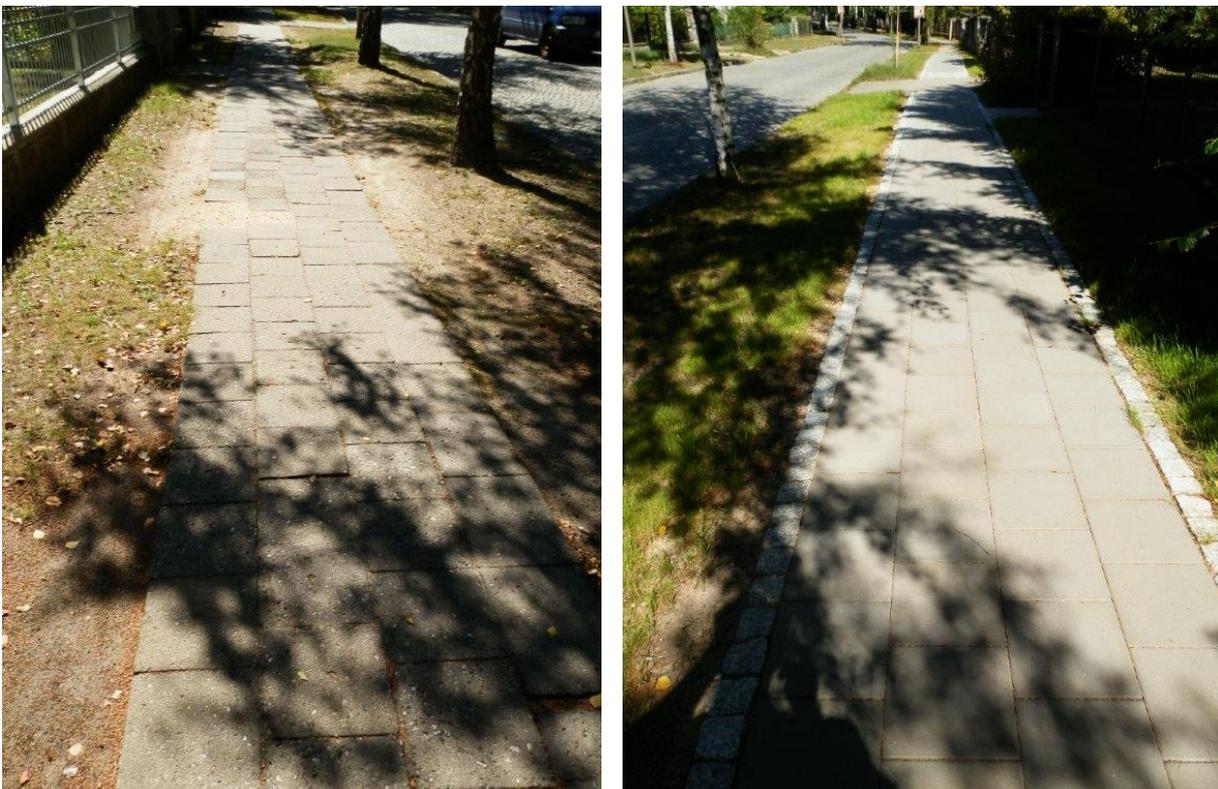
Abb. 39: Alte Gehwegbefestigung (links) und neue Gehwegbefestigung nach abschnittweiser Erneuerung (rechts)

Diese Sanierungsform mit den kurzen Erneuerungsabschnitten wird von der Gemeindeverwaltung deshalb gewählt, weil damit relativ große Flächen der Gehwege erneuert werden können. Die Gemeindeverwaltung wird diese Art der Gehwegsanierung überall dort anwenden, wo ansonsten viele einzelne Platten oder Pflastersteine auf einem größeren Abschnitt ausgetauscht werden müssten.

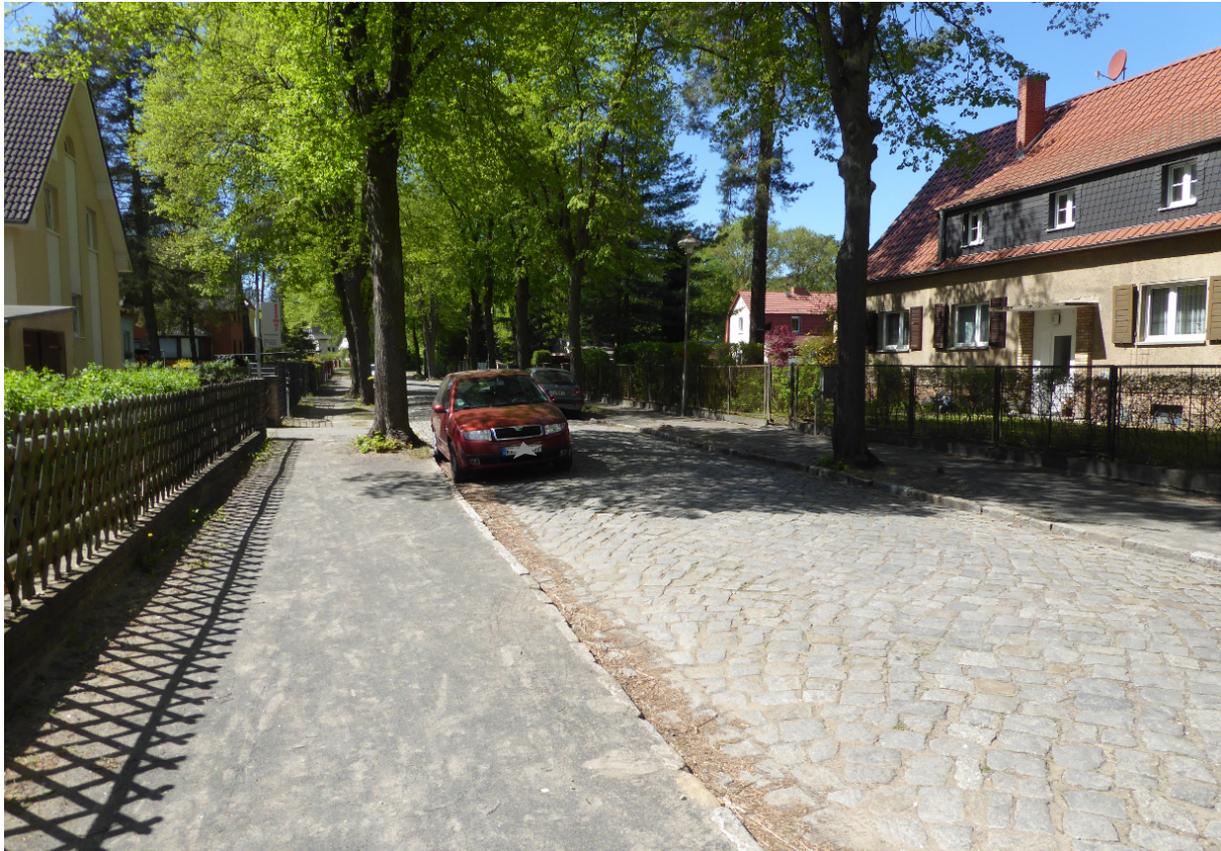
Abb. 40: Profilierung und Befestigung der Gehwege durch ein Sand-Splitt-Gemisch in der Moselstraße
