Gemeinde Zeuthen  
Amt für Ortsentwicklung  
Schillerstraße 1  
15738 Zeuthen

## Zustandsbericht zu den Gehwegen in der Gemeinde Zeuthen

Stand: 18.10.2021

DEUTSCHE TIEFBAUBERATUNG  
Dipl.-Ing. (FH) Joachim Hamann  
Albersweiler Straße 85/87  
15366 Neuenhagen bei Berlin

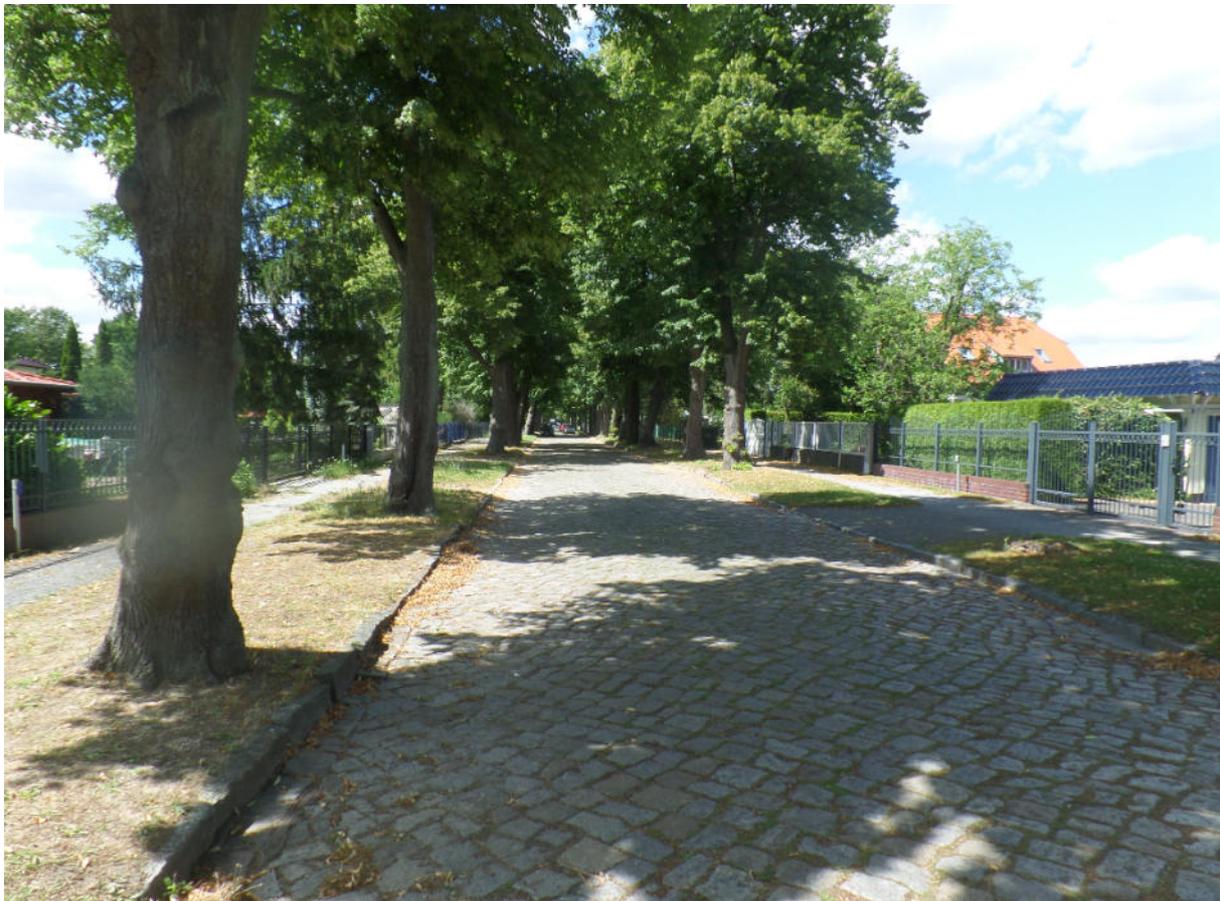
In der Kurt-Hoffmann-Straße traten immer wieder einige Wurzelschäden auf, die durch Angleichen mit verdichtungsfähigem Material ohne Bindemittel behoben wurden. Nun sind die Gehwege der Kurt-Hoffmann-Straße mit einem Sand-Splitt-Gemisch saniert worden und somit gut begehbar. Vor dem Eckgrundstück Fährstraße/Kurt-Hoffmann-Straße wurde ein neuer, gepflasterter Gehweg angelegt.

Abb. 12: Sanierte Gehwege in der Kurt-Hoffmann-Straße

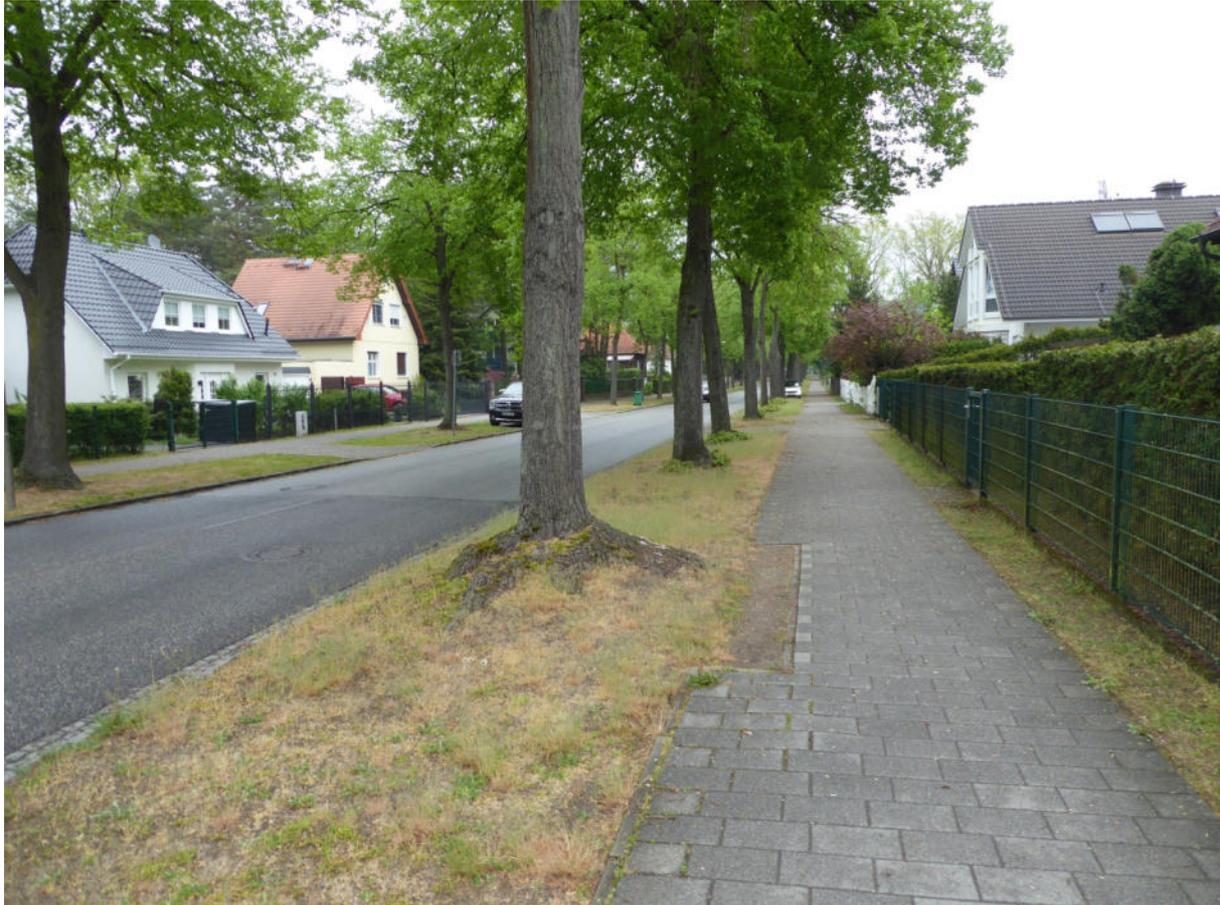
Baumbestandes und den bereits vorhandenen Unebenheiten ist eine jährliche Überprüfung anzuraten.

Abb. 13: Gehweg in der Friedenstraße

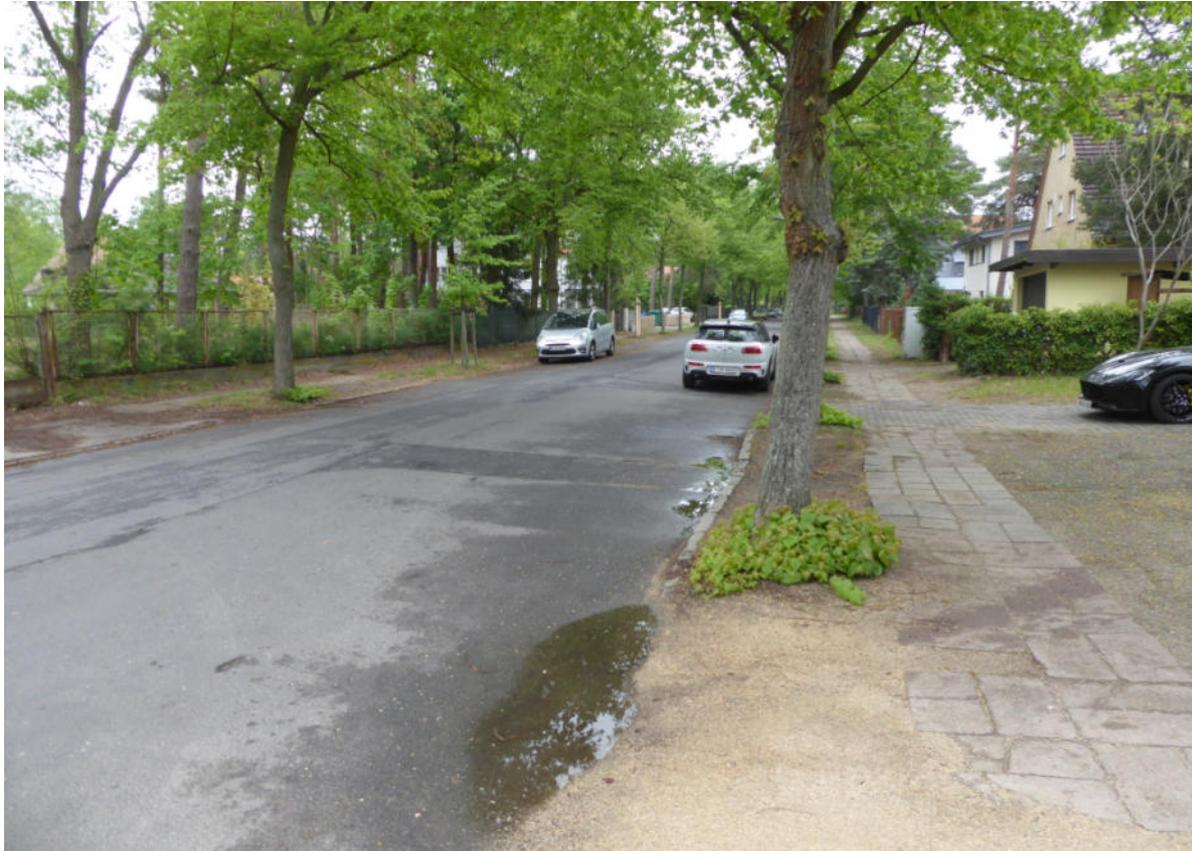
Abb. 14: Schlechter Zustand des Betonplattenbelages in der Havellandstraße

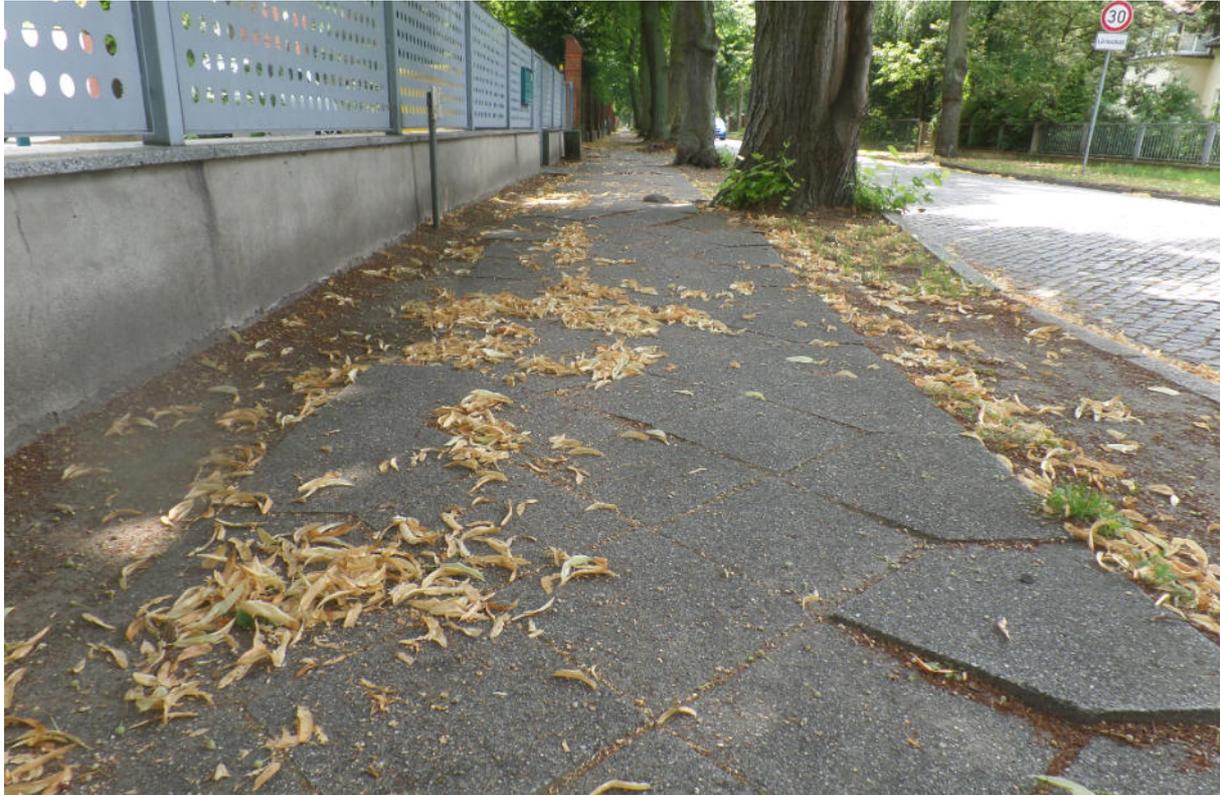
Bei dem befestigten Gehweg entlang der Seestraße fehlen immer wieder punktuell einzelne Platten. Er weist auch starke Unebenheiten auf und ist in einem allgemein schlechten Zustand. Im Laufe des Jahres sind einige neue Gehwegschäden hinzugekommen. Die Nutzung als Gehweg ist besonders für mobilitätseingeschränkte Verkehrsteilnehmer schwer möglich. Im südlichen Abschnitt besteht der Gehweg auf der Westseite teilweise lediglich aus Sand. Insbesondere zwischen Maxim-Gorki-Straße und Dorfaue ist der Plattenbelag in einem sehr schlechten Zustand (Abb.14). Eine Sanierung wird dringend empfohlen.

Abb. 15: Seestraße mit befestigtem Gehweg zwischen Maxim-Gorki-Straße und Dorfaue

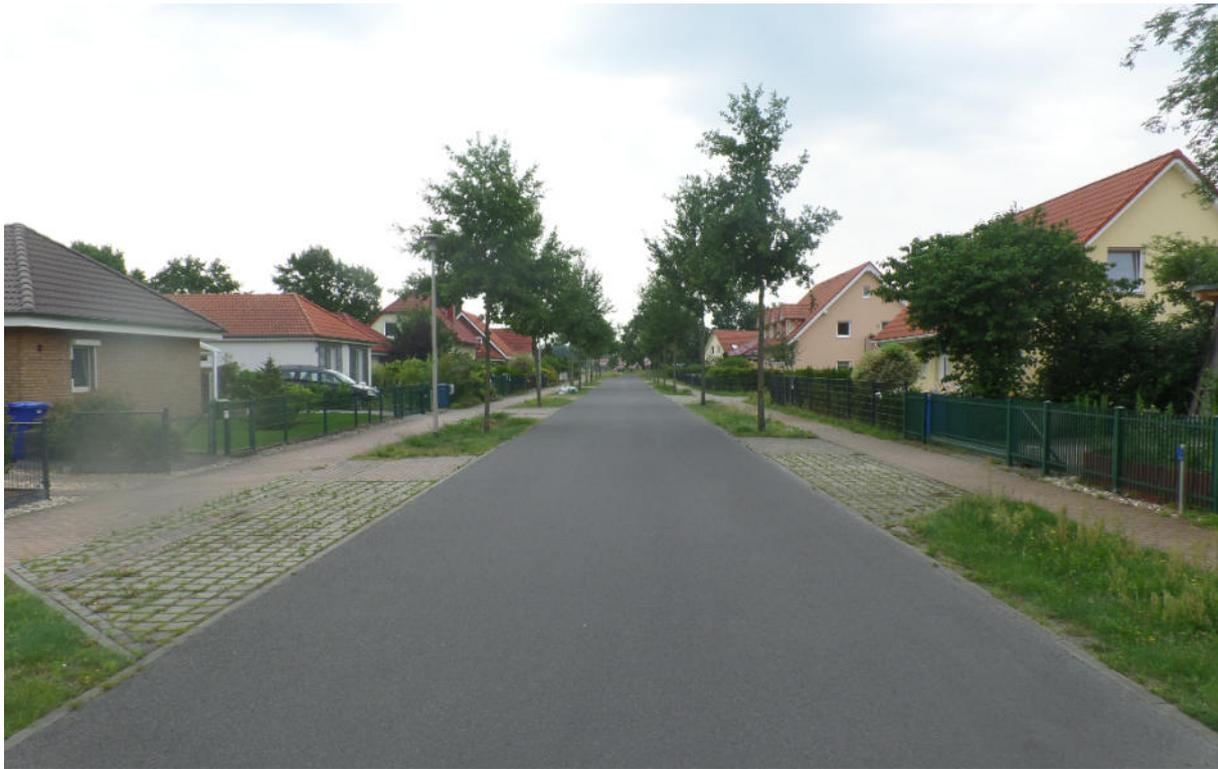
Gehwege gibt es nur in der Max-Liebermann-Straße und Otto-Nagel-Allee, das Wohngebiet selbst hat keine Gehwege. Der Gehweg der Otto-Nagel-Allee weist in einigen Bereichen viel Fugengras auf. Nach Süden hin geht der Gehweg in einen Geh-/Radweg über und ist an die Friesenstraße angebunden.

Abb. 16: Gehwege in der Otto-Nagel-Allee

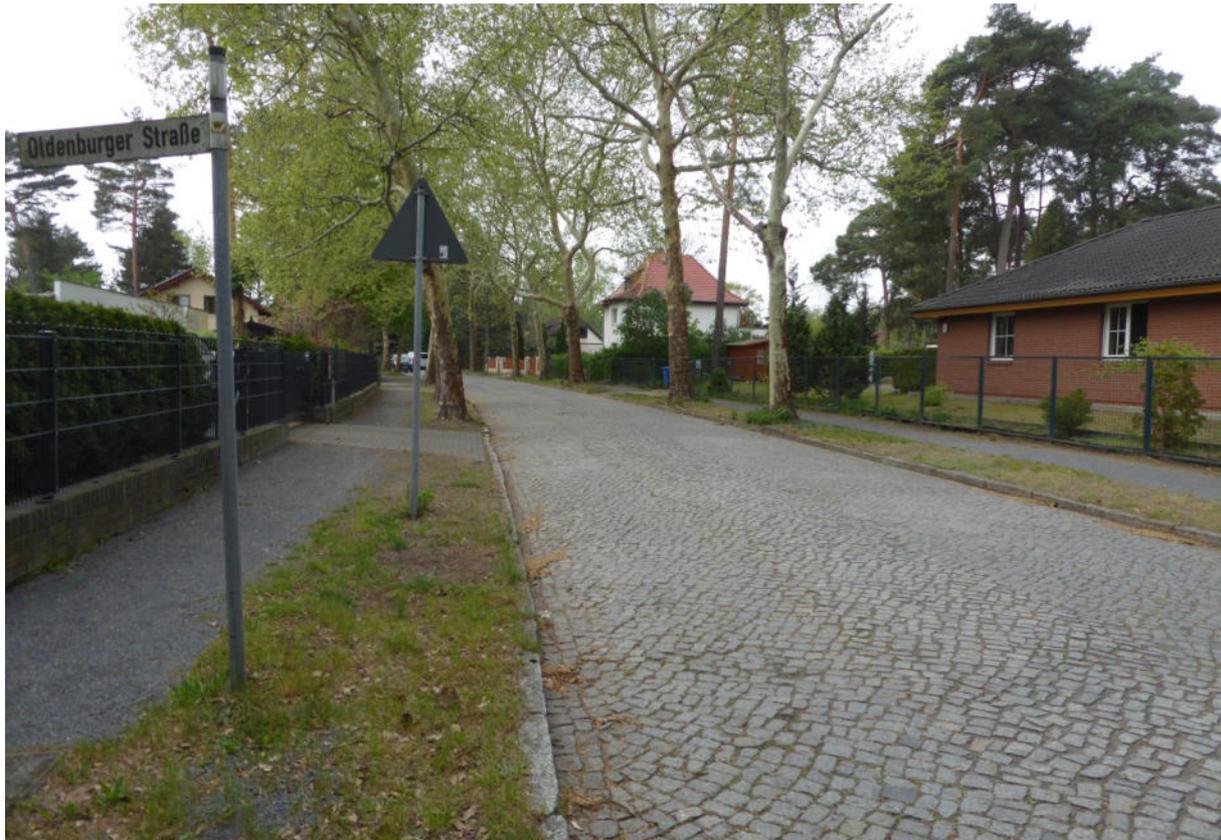
Abb. 18: Sanierte Gehwege in der Bremer Straße

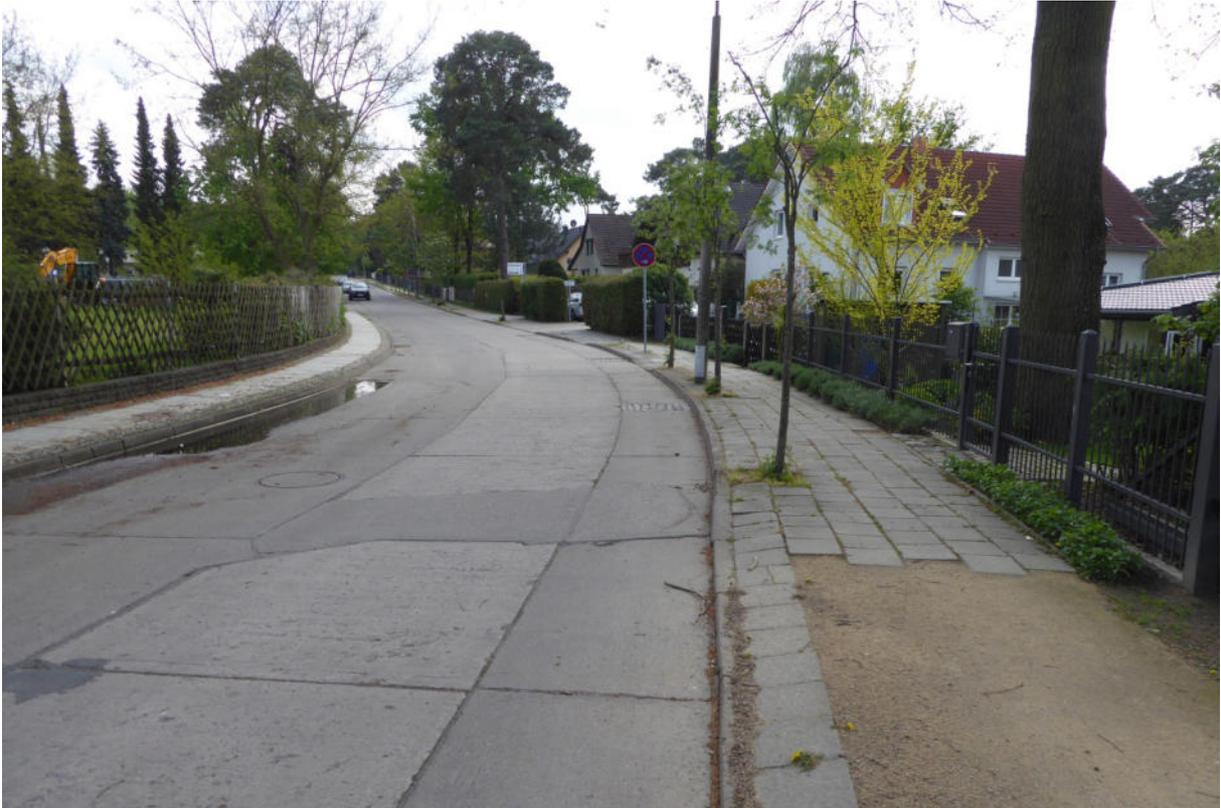
Abb. 20: Sehr schlechter Gehwegzustand in der Weichselstraße

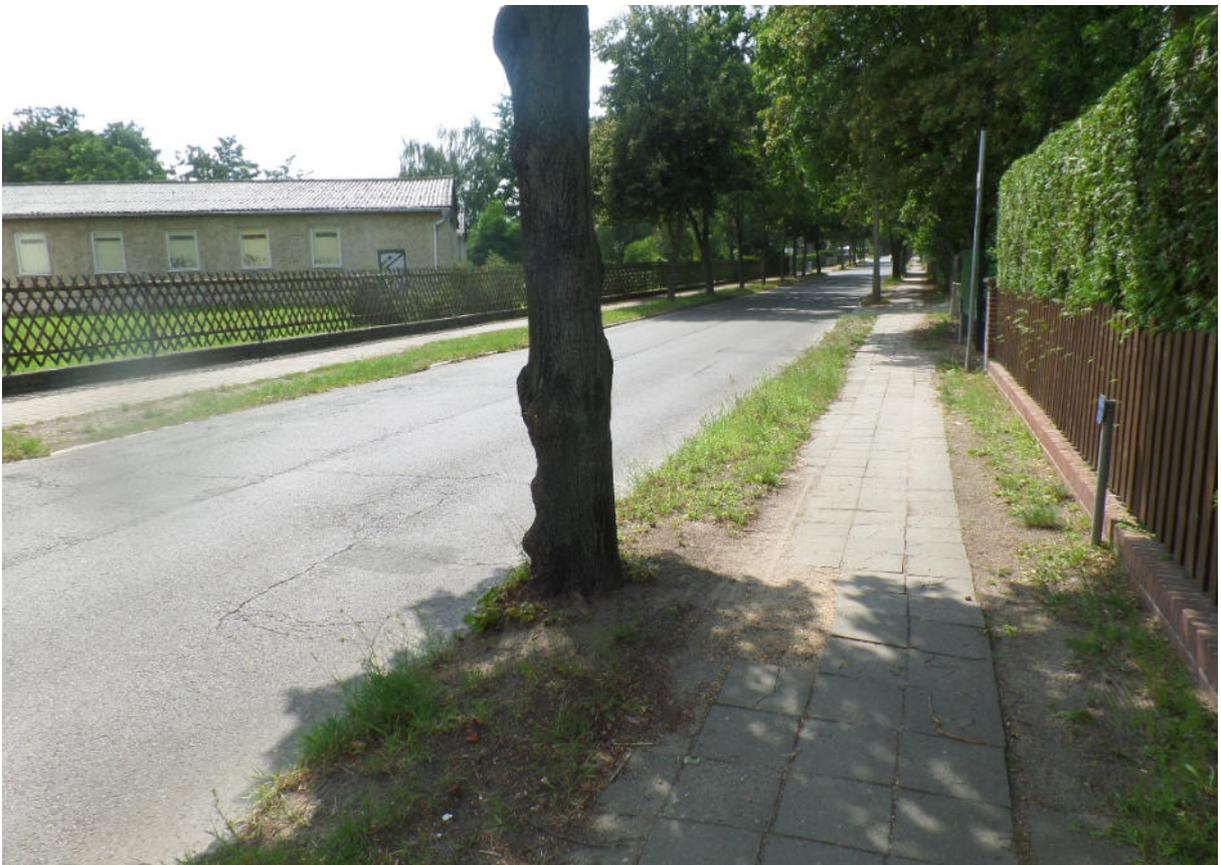
In der Mittelpromenade sind die Schäden behoben worden. Die Forstallee weist einzelne neue Gehwegschäden auf. Der einseitige Plattenbelag befindet sich in einem relativ schlechten Zustand (Abb. 20). In der Birkenstraße existiert ein einseitiger Gehweg. Dieser ist aber in einem sehr schlechten Zustand und eine Nutzung als Gehweg ist nicht erkennbar.

Abb. 21: Schadhafter Gehweg in der Forstallee

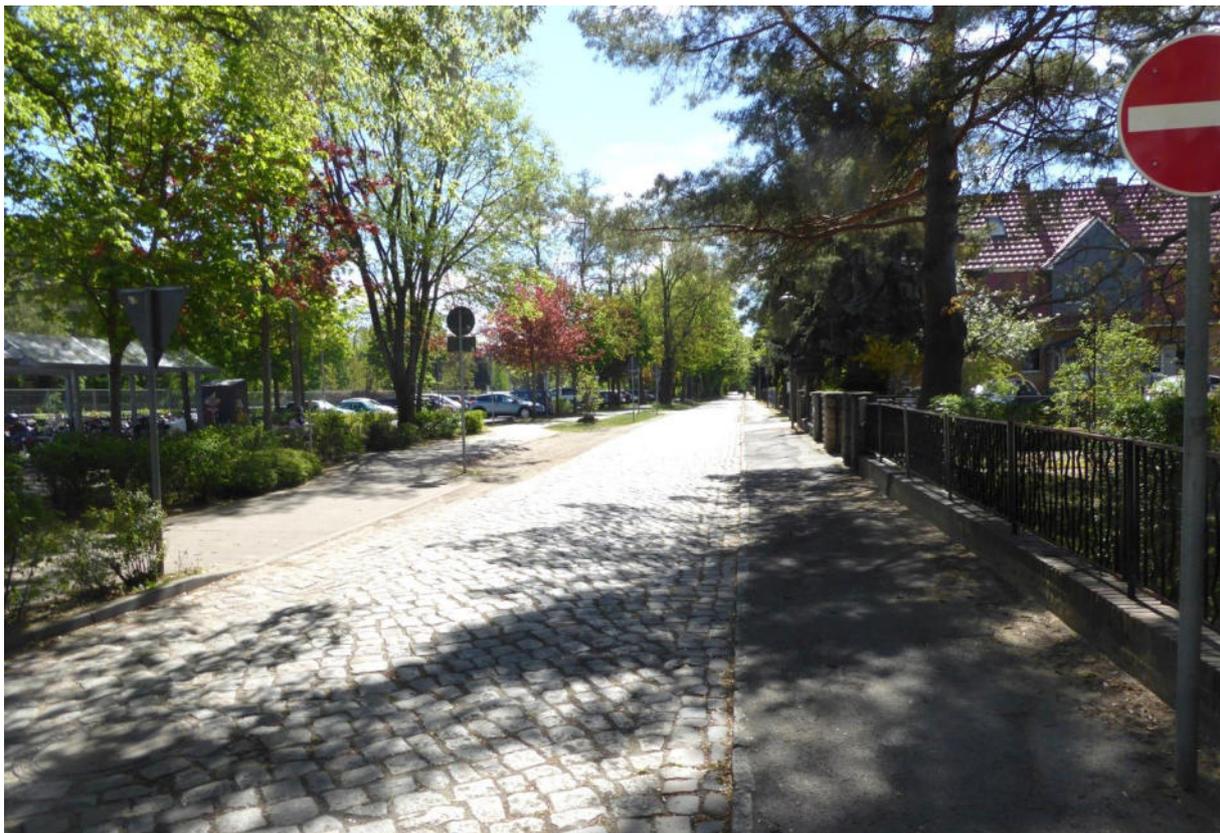
Der einseitige Gehweg in der Friesenstraße ist in einem sehr guten Zustand ohne Mängel. Die Gehwege im Forstweg sind ausgebessert, profiliert und mit einem Sand-Splitt-Gemisch befestigt worden. Der schon oft ausgebesserte, asphaltierte Gehweg in der Bahnstraße ist in einem schlechten Zustand. Eine grundlegende Sanierung wird dringend empfohlen.

Abb. 22: Sehr schlechter Gehwegzustand in der Bahnstraße

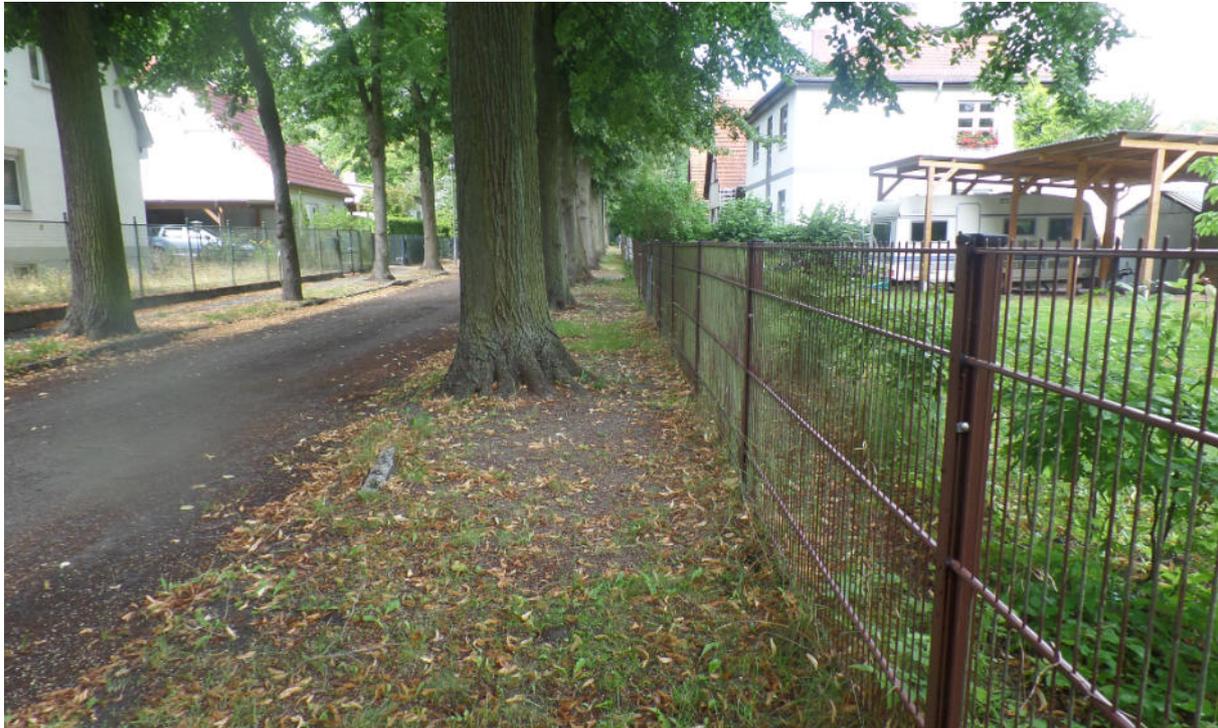
Die Gehwege der Spreestraße sind unbefestigt und es ist nicht immer erkennbar, ob sie als Gehwege genutzt werden (Abb. 22). Es sind viele Bäume vorhanden und die Oberflächen sind teilweise sehr sandig und schwierig zu begehen. In einem Abschnitt wurde der Gehweg inzwischen einseitig mit einem Sand-Splitt-Gemisch saniert.

Abb. 23: Schwierige Gehwegsituation in der Spreestraße

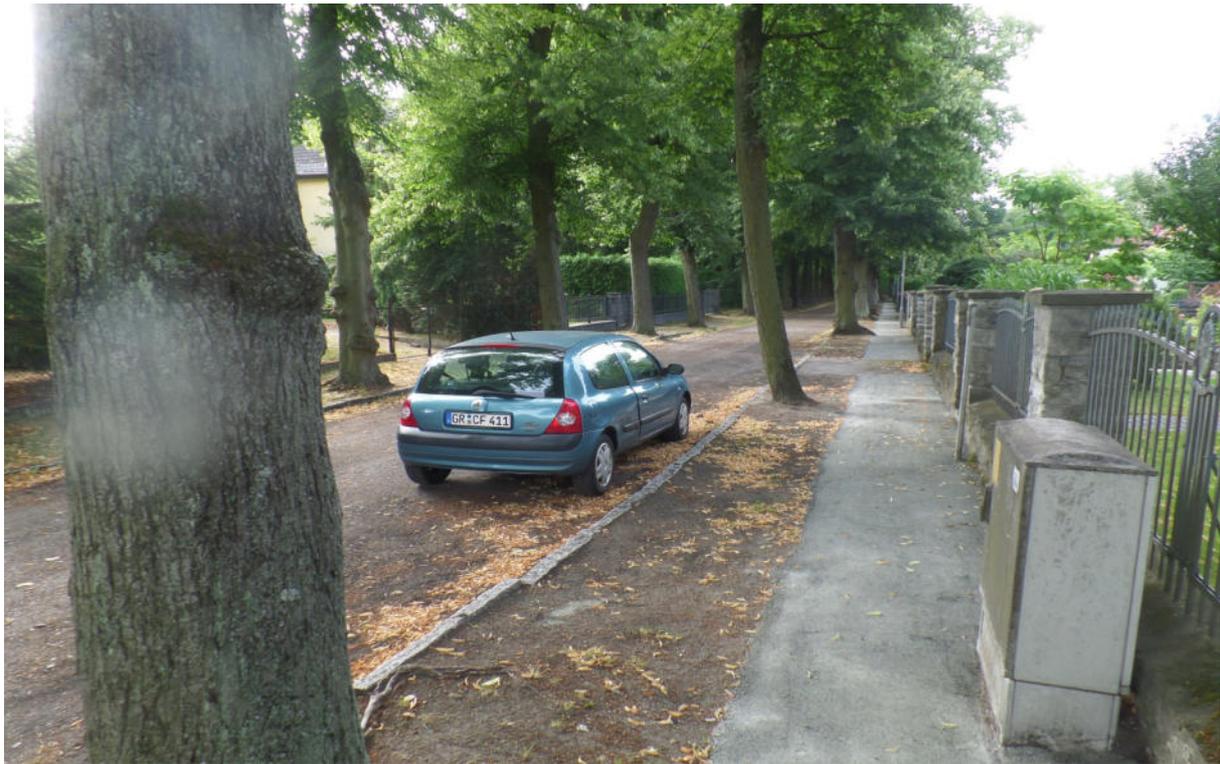
In der Oderstraße ist der östliche Gehweg nur zur Hälfte vorhanden. Hier wurde der einseitige Gehweg mit einem neuen, wassergebundenen Belag saniert (Abb. 23). Der Gehweg in der Elbestraße ist mit großen, schadhaften Betonplatten befestigt. Diese Schäden lassen sich nur sehr aufwändig beheben. Die Gehwege der Donaustraße sind abwechselnd unbefestigt oder mit Plattenbelag versehen.

Abb. 24: Wassergebundener Gehwegbelag in der Oderstraße

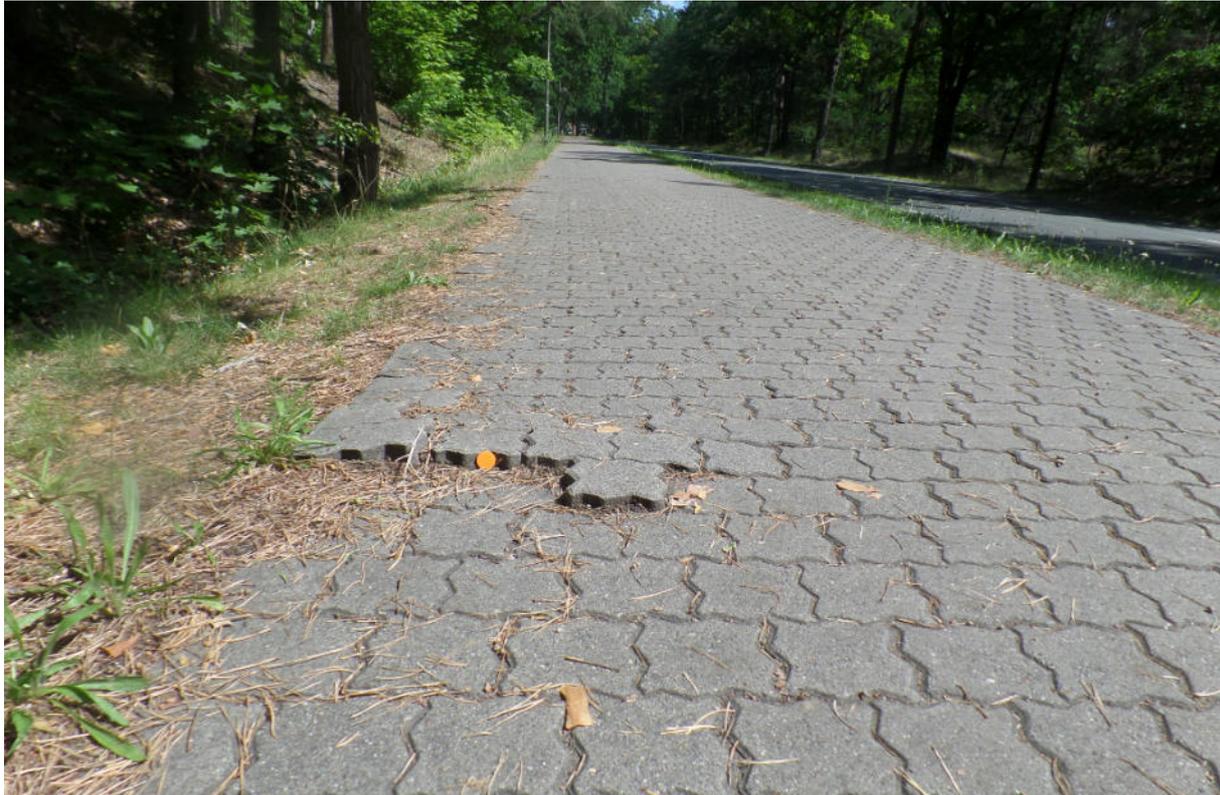
Der einseitige Geh-/Radweg entlang der Miersdorfer Chaussee zwischen Bahnhofsviertel und Dorfstraße weist kleine Mängel auf, wie leicht herausstehende Steine, Wölbungen und Setzungen in den Randbereichen. Diese stellen für die Nutzung und Sicherheit noch keine Einschränkungen dar, sollten aber gut beobachtet werden, da dieser Abschnitt insbesondere von Fahrradfahrern häufig genutzt wird.

Abb. 25: Gehweg entlang der Miersdorfer Chaussee zwischen Bahnhofsviertel und Dorfstraße

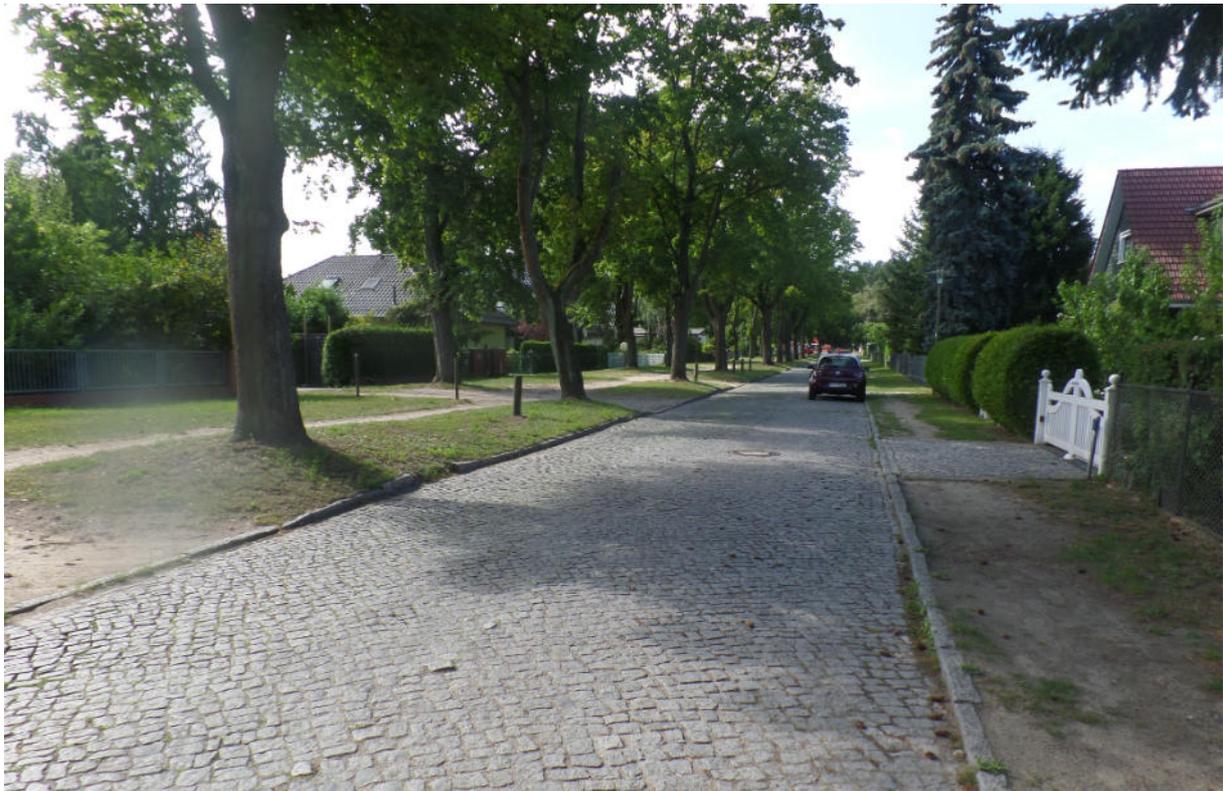
Abb. 26: Aktuelle Gehwegsituation in der Großen Zeuthener Allee

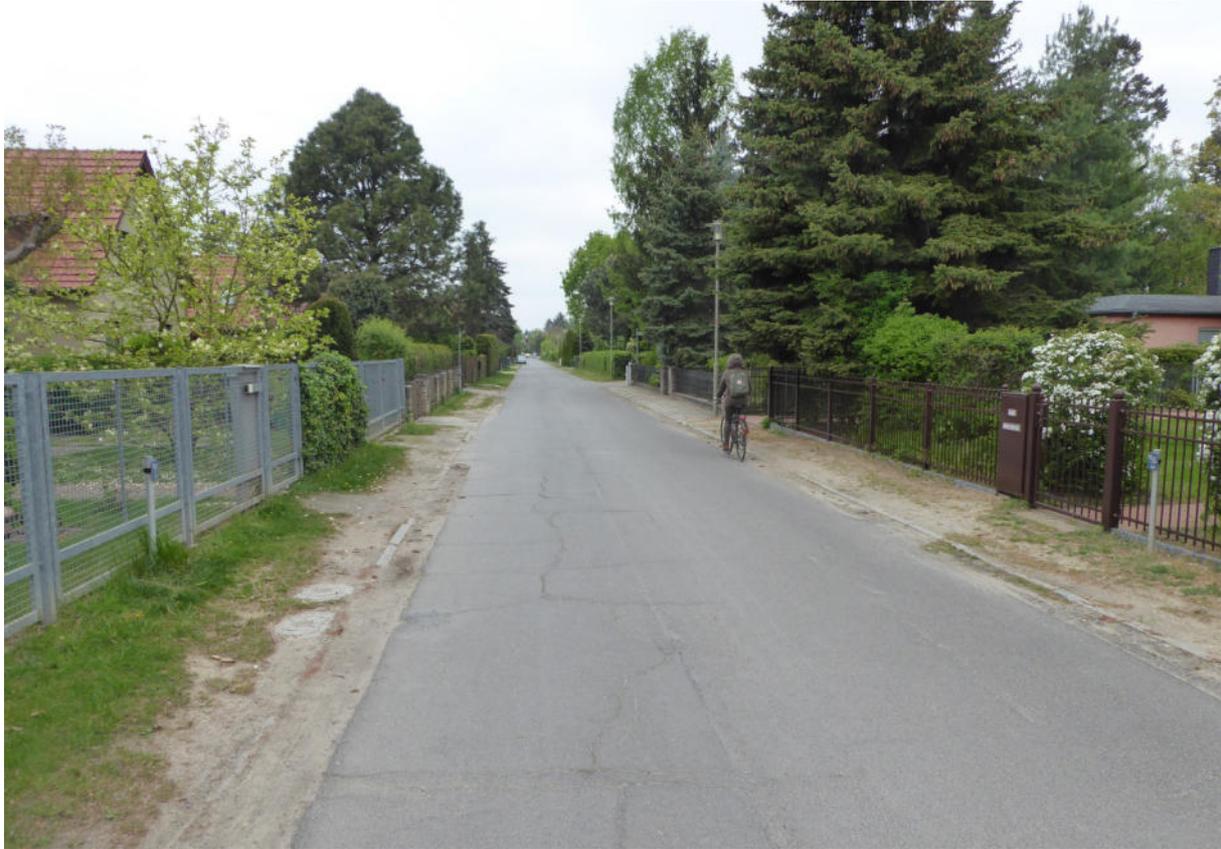
In den Straßen An der Kurpromenade sowie An der Korsopromenade sind die Gehwege größtenteils unbefestigt. Die Nutzung als Gehweg ist in diesen beiden Straßen nur schwer möglich.

Abb. 27: Schlecht nutzbare Gehwege „An der Korsopromenade“

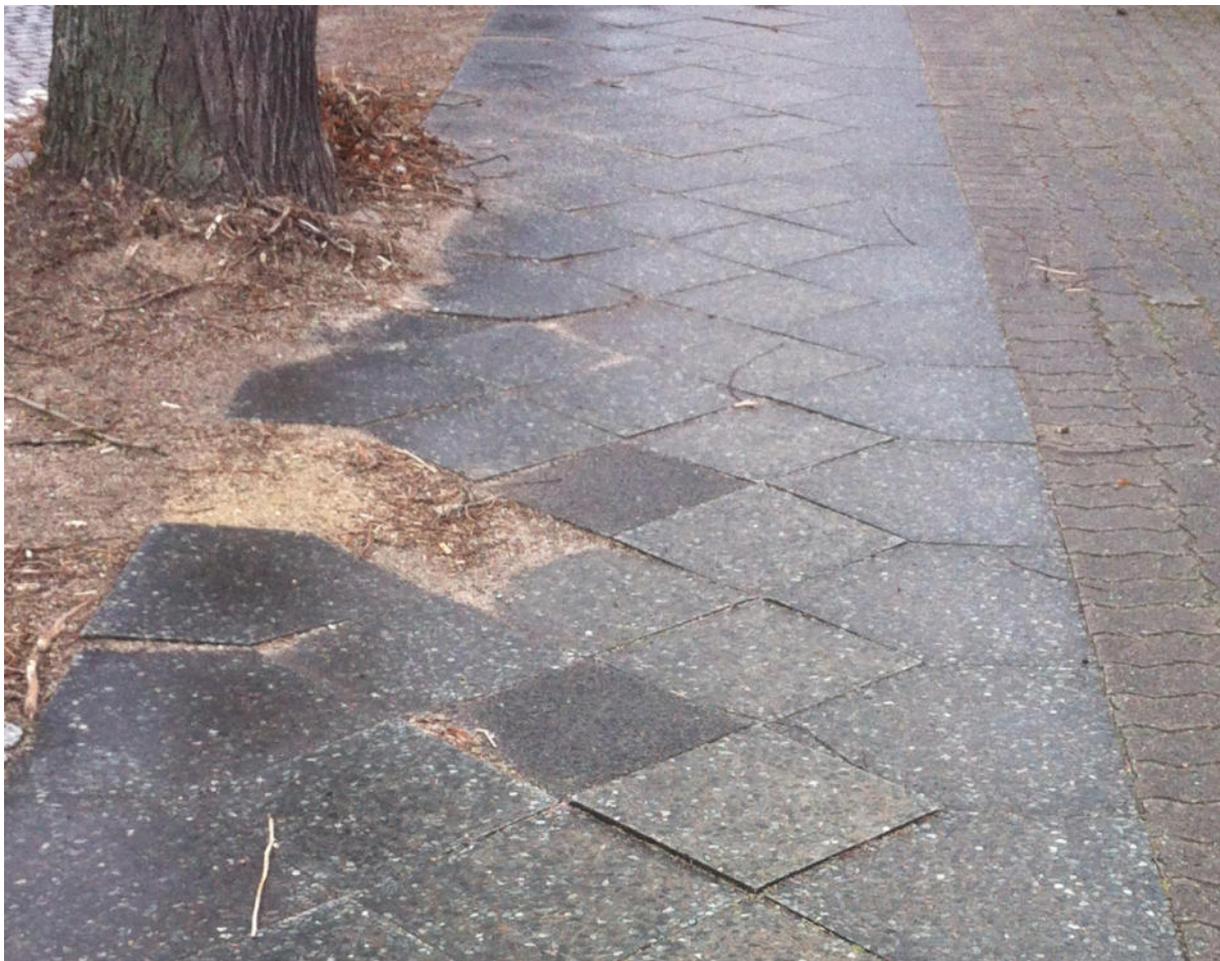
Wenn die Ursachen für die schlechten Zustände vieler Gehwege betrachtet werden, so kann festgestellt werden, dass der alte Baumbestand, der für das Ortsbild sehr prägend ist, in den Gehwegbereichen immer wieder Maßnahmen zum baulichen Erhalt erfordert. Die Wurzeln der Bäume, häufig Flachwurzler, drücken die Gehwegbefestigungen hoch oder führen bei unbefestigten Wegen zu entsprechenden Unebenheiten, die das Nutzen der Wege für Fußgänger und Radfahrer erschweren.

Abb. 30: Beispielhafte Abbildung von Gehwegschäden durch Baumwurzeln

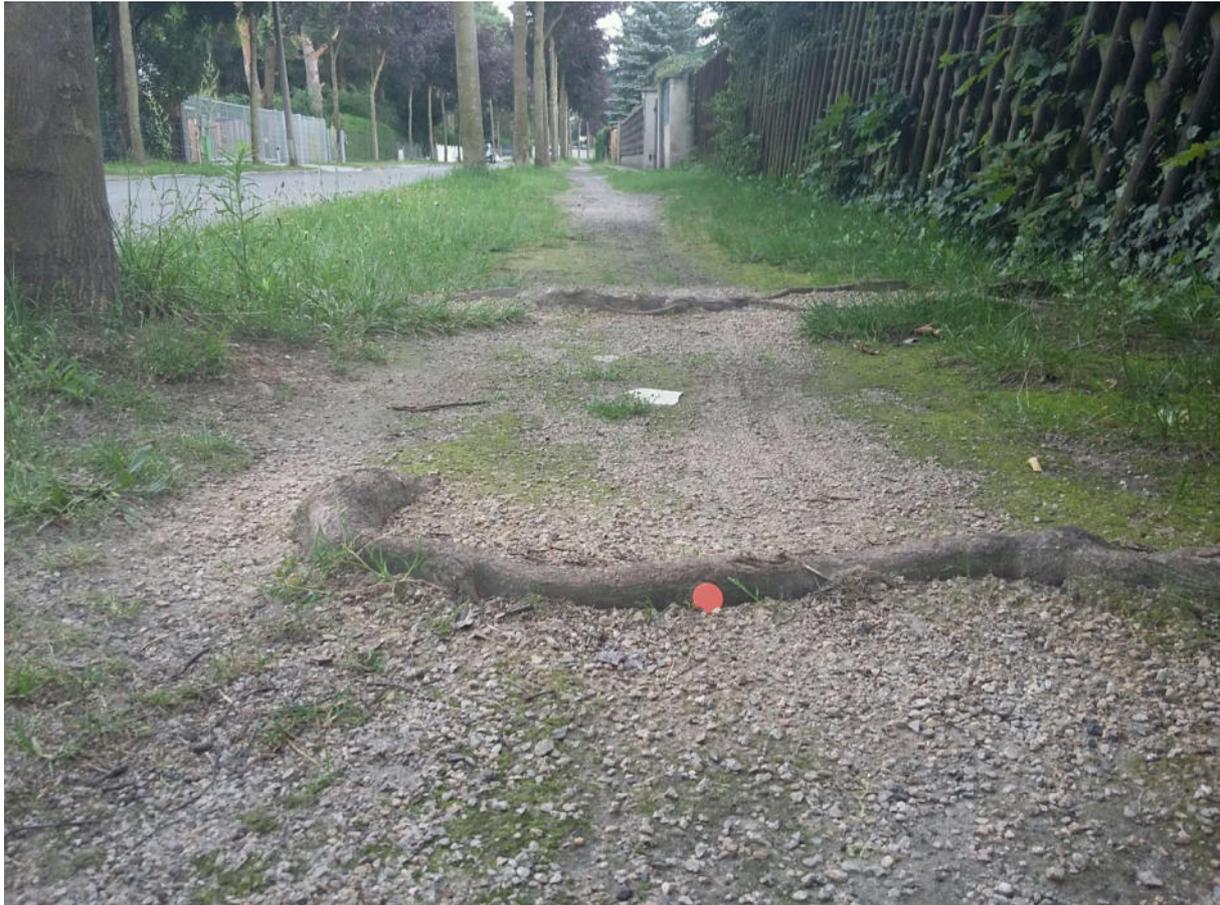
Vollkommen unbefestigte Nebenanlagen sind an trockenen Tagen zudem sehr sandig und staubig, an regnerischen Tagen matschig und schlecht begehbar. Diese sollten künftig weiterhin im Fokus der Sanierung stehen.

Abb. 31: Unbefestigte Gehwege mit altem Baumbestand

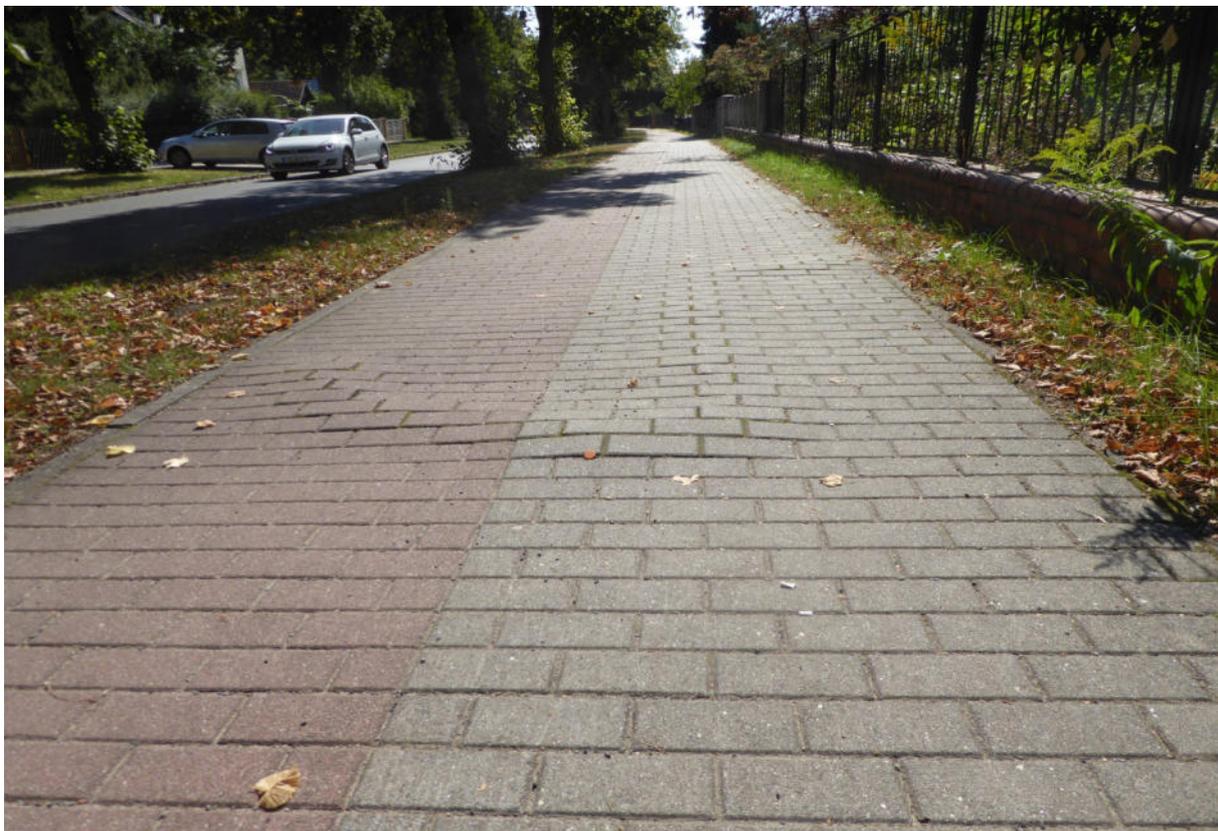
Abb. 33: Pflasterhebungen durch Baumwurzeln in der Schillerstraße

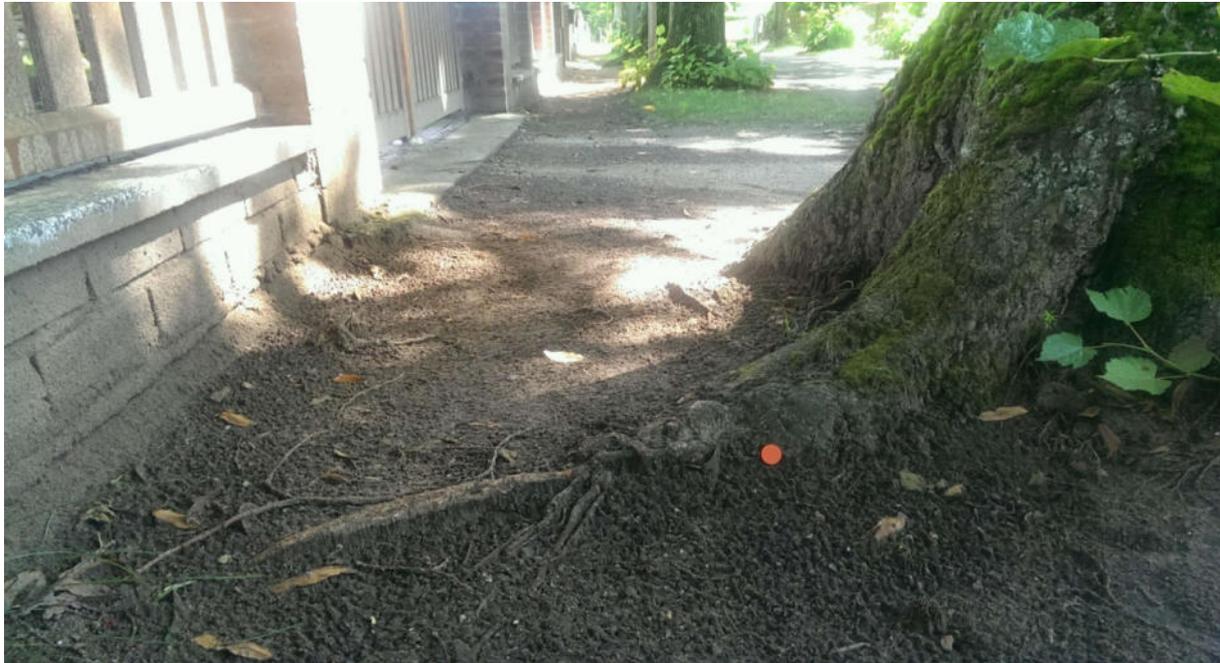
Bei unbefestigten Gehwegen treten ebenfalls einzelne Unebenheiten durch Wurzeln auf, die an der Oberfläche austreten.

Abb. 34: Behinderungen auf unbefestigten Gehwegen durch Baumwurzeln

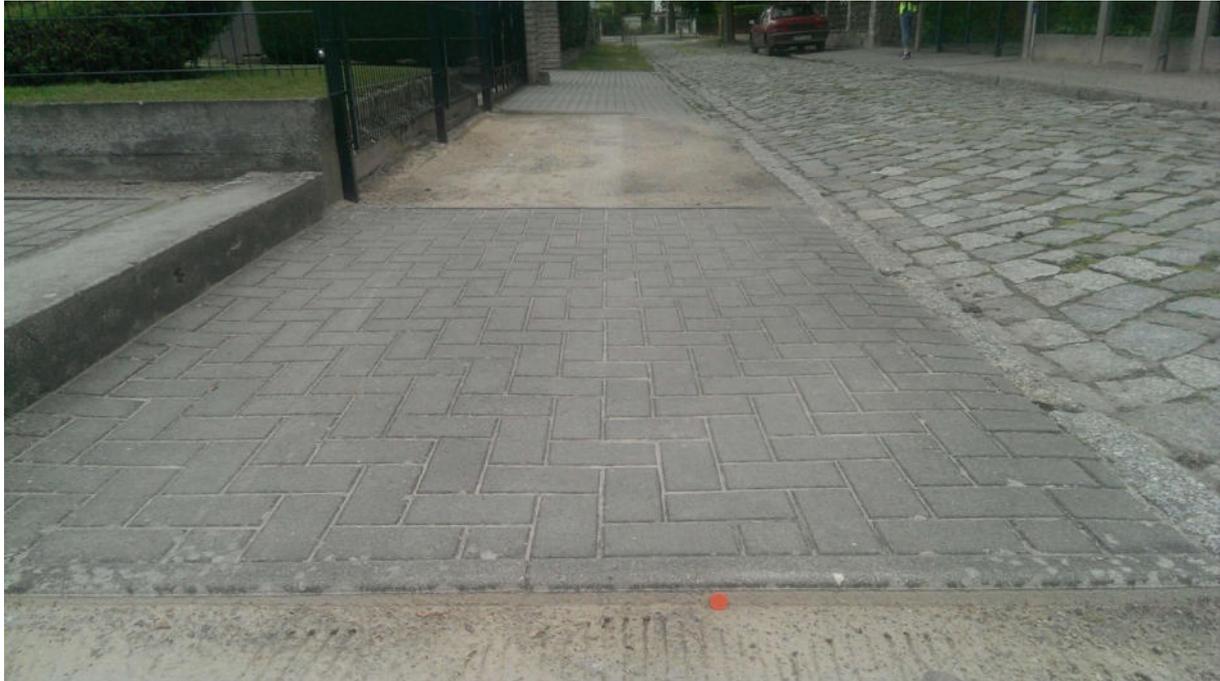
Bei unbefestigten Gehwegen gibt es immer wieder Gefahrenstellen an den Grundstückszufahrten, wenn diese befestigt sind und durch unterschiedliche Einflüsse aus den umliegenden Flächen deutlich um mehrere Zentimeter herausragen. Die dadurch entstehenden Höhenversätze stellen Stolperstellen für Fußgänger dar und verhindern insbesondere die barrierefreie Nutzung der Gehwege.

Abb. 35: Höhenversätze an Übergängen zu Grundstückszufahrten von mehreren Zentimetern

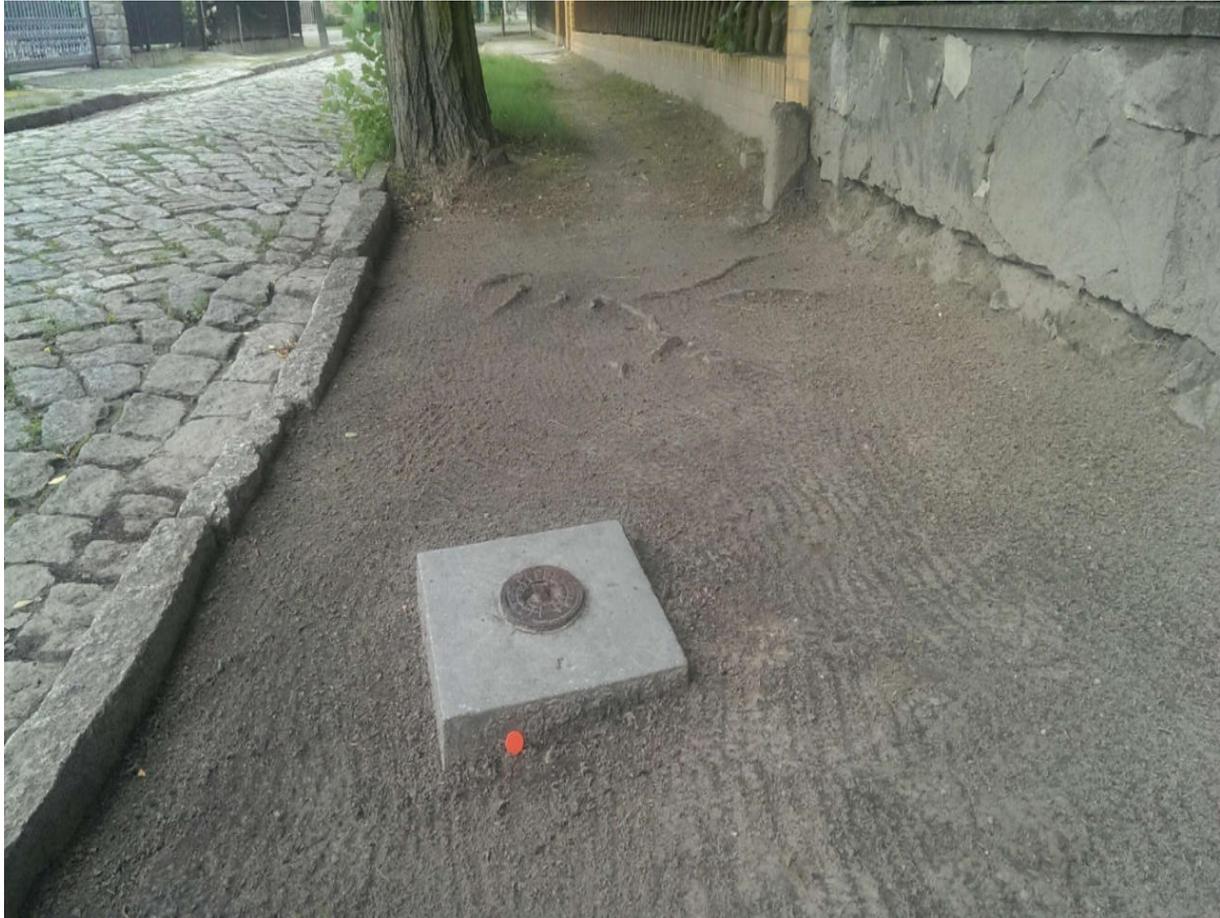
Diese Situationen sind grundsätzlich auch bei Einbauten, wie Wasserschiebern, Unterflurhydranten und ähnlichen Einbauten im Bereich der Gehwege festzustellen.

Abb. 36: Freigelegter Wasserschieber im Gehwegbereich

Durch die Verwendung von verdichtungsfähigem Material ohne Bindemittel (wassergebundene Decke) zur Angleichung solcher Höhenversätze durch den Bauhof, sind diese Gefahrenstellen in den letzten zwei Jahren weniger geworden.

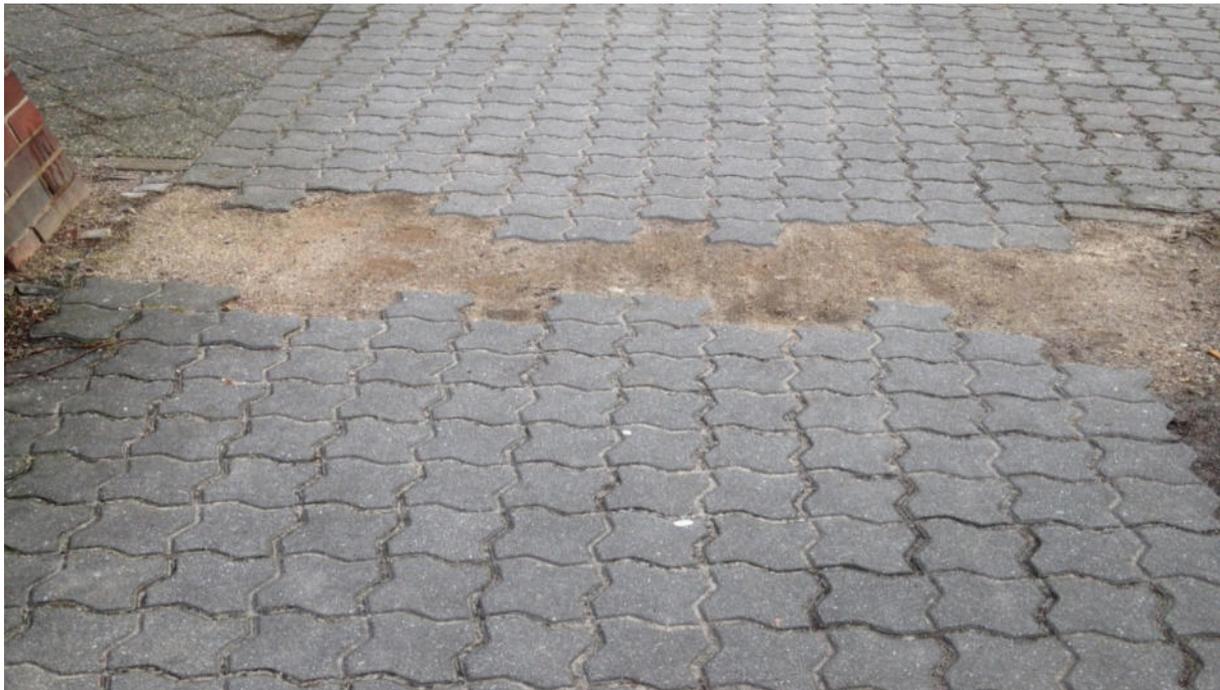
Abb. 37: Abrieb im Gehwegbereich bei ausbessertem Pflaster mit Befestigungsmaterial ohne Bindemittel
