Gemeinde Zeuthen  
Amt für Ortsentwicklung  
Schillerstraße 1  
15738 Zeuthen

## Zustandsbericht zu den Gehwegen in der Gemeinde Zeuthen

Stand: 18.10.2021

DEUTSCHE TIEFBAUBERATUNG  
Dipl.-Ing. (FH) Joachim Hamann  
Albersweiler Straße 85/87  
15366 Neuenhagen bei Berlin

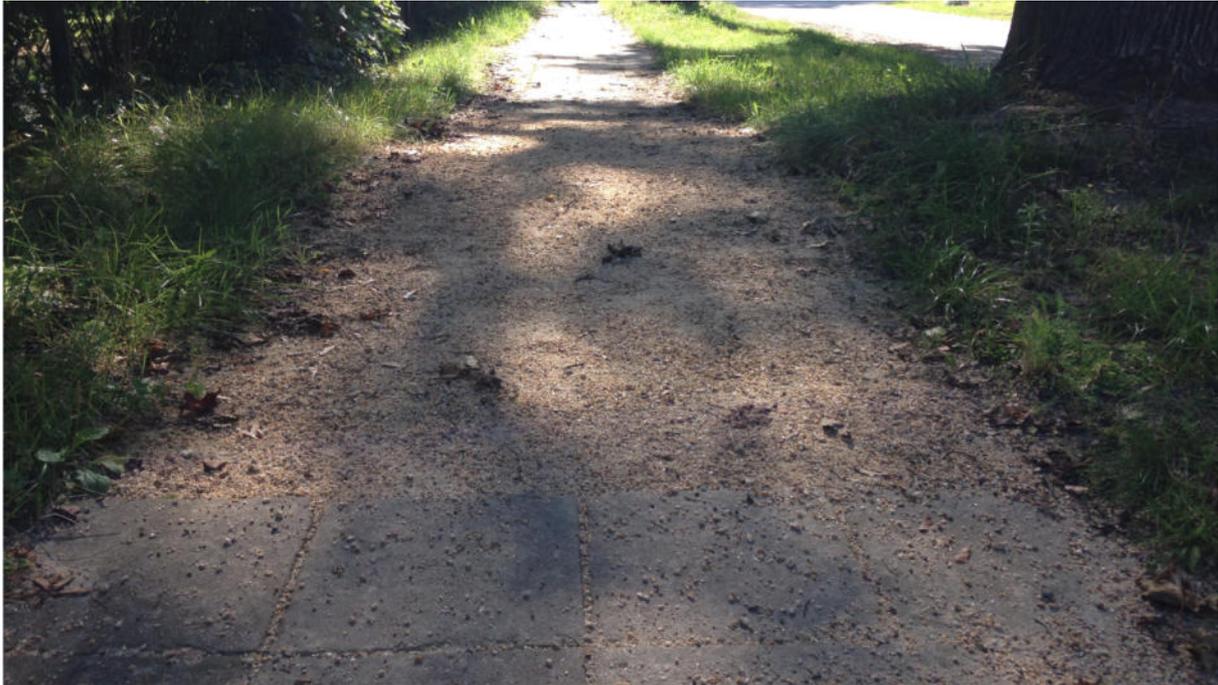
Wo dies nicht möglich ist, da Wurzeln sonst beschädigt würden, wird verdichtungsfähiges Material ohne Bindemittel eingebracht. Oft muss dabei der Gehweg etwas erhöht werden. Dadurch entstehen in Längsrichtung wellenförmige Oberflächen. Für die Entwässerung hat dies den Nachteil, dass sich durch Regenwasser in den neu entstandenen Tiefpunkten leicht Pfützen bilden und das Oberflächenwasser nun auf private Grundstücke fließen kann. Es werden dadurch also wieder andere Nachteile erzeugt und in Kauf genommen.

Abb. 38: Gehwegerhöhungen bei Ausbesserungen mit Befestigungsmaterial ohne Bindemittel

Die derzeitige Lösung der Gemeindeverwaltung in Bezug auf die Instandhaltung und Sanierung von Gehwegen besteht bei kleineren Schädstellen darin, kleinere Platten- oder Pflasterschäden durch den Austausch einzelner Platten bzw. Pflastersteine zu beheben.
