Gehwegzustandsbericht 2019 für die Gemeinde Zeuthen

Zeuthen, 06.08.2019

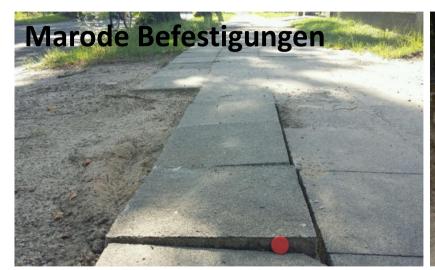
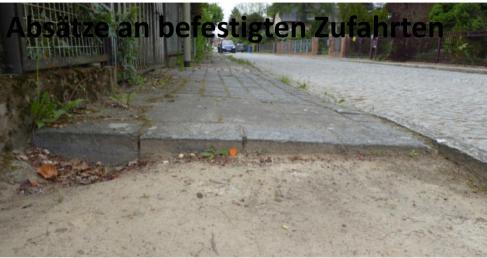
Typische Gefahrenstellen

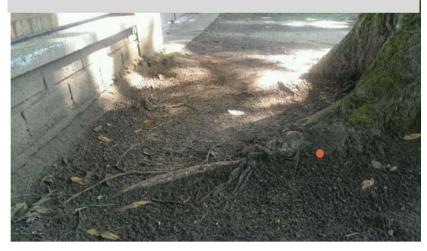
Baumwurzeln

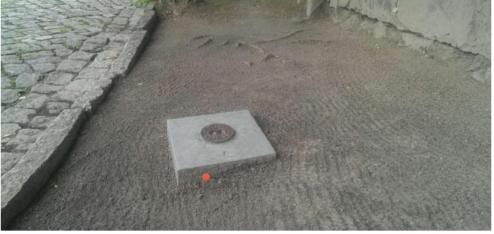
Freigelegte Einbauten

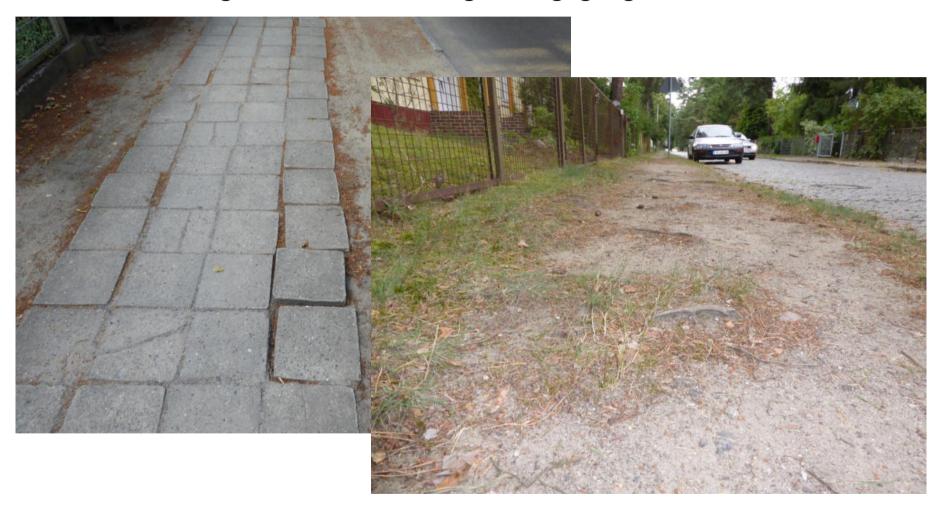
Schlechte Gehwege

Wie soll zukünftig mit solchen Gehwegen umgegangen werden?
