Gemeinde Zeuthen  
Amt für Ortsentwicklung  
Schillerstraße 1  
15738 Zeuthen

## Zustandsbericht zu den Gehwegen in der Gemeinde Zeuthen

Stand: 26.07.2019

DEUTSCHE TIEFBAUBERATUNG  
Dipl.-Ing. (FH) Joachim Hamann  
Albersweiler Straße 85/87  
15366 Neuenhagen bei Berlin

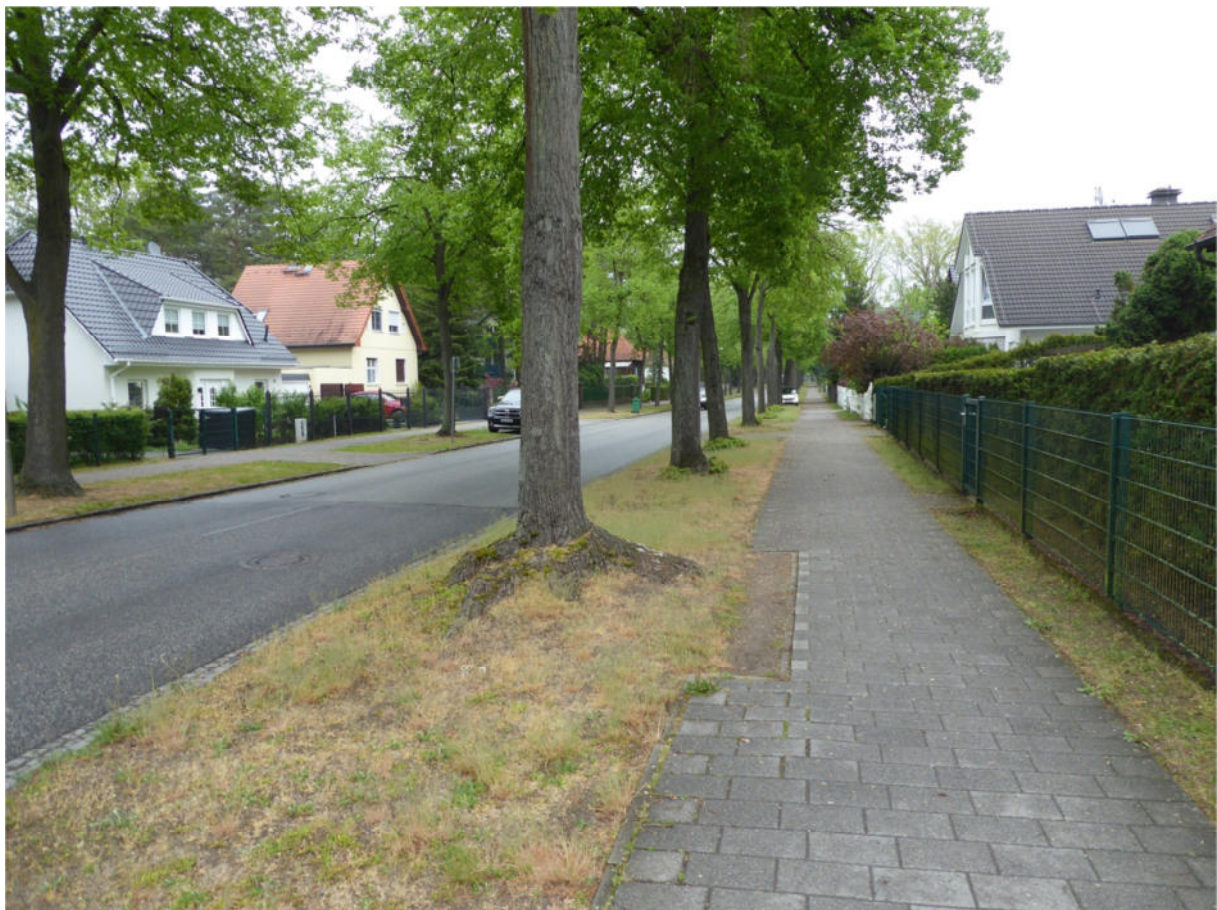
Der Gehweg entlang der Friedenstraße ist in einem relativ guten Zustand, da er vor einigen Jahren erneuert wurde. Hier gibt es aber bereits erste Pflasterhebungen durch Wurzeln. Vereinzelt Pflastersteine sind bereits herausgenommen und die Stelle mit verdichtungsfähigem Material ohne Bindemittel angeglichen worden. Wegen des großen Baumbestandes und den bereits vorhandenen Unebenheiten ist eine jährliche Überprüfung anzuraten.

Abb. 10: Guter Gehwegzustand in der Friedenstraße

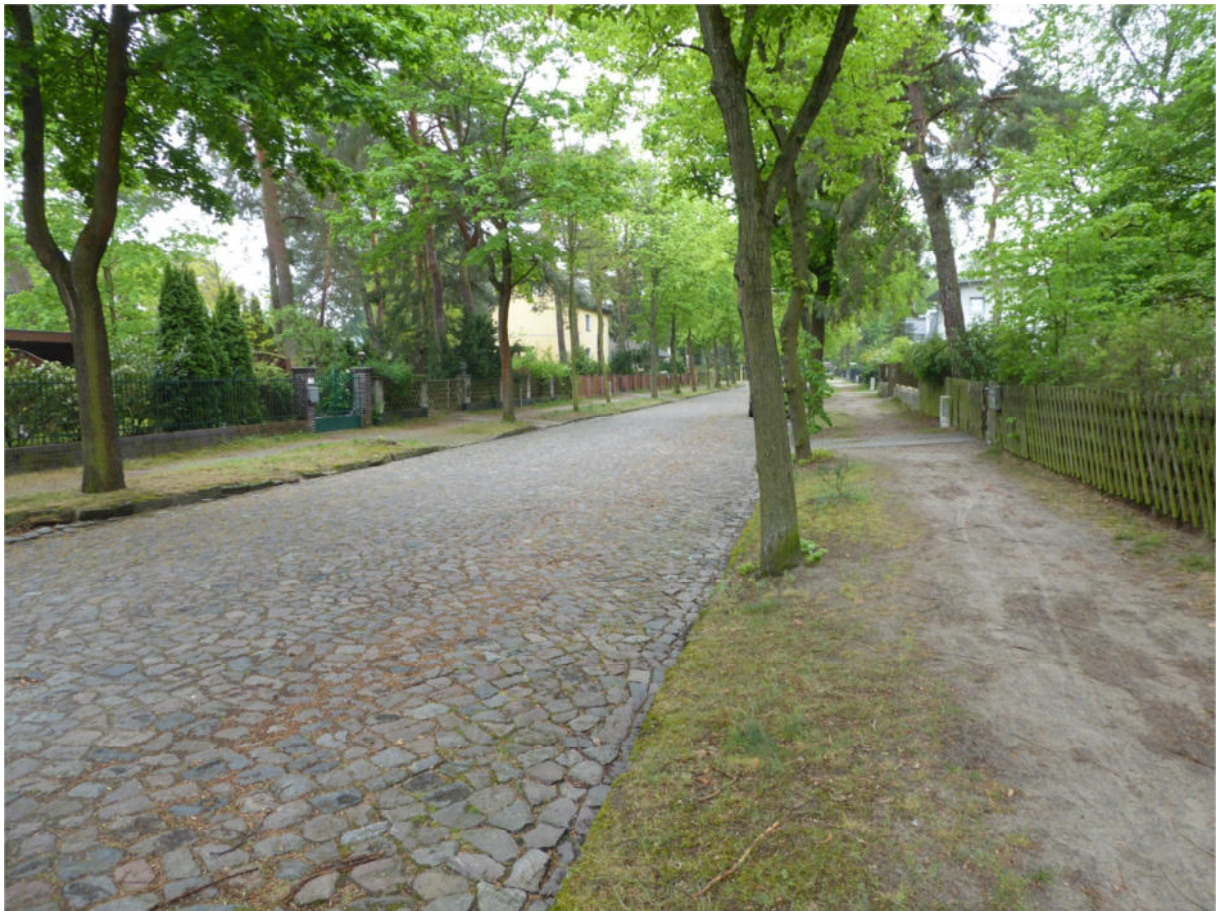
Rund um die Regensburger-, Bayreuther- und Bamberger Straße wurden bereits zahlreiche Wurzelschäden durch Angleichen mit verdichtungsfähigem Material ohne Bindemittel ausgebessert. Da aber Neuschäden hinzugekommen sind und der allgemeine Zustand der Gehwege in diesem Viertel sehr schlecht ist, wird eine jährliche Überprüfung empfohlen.

Abb. 11: Typische unbefestigte Gehwege im Brandenburger – und Bayerischen Viertel mit großem Baumbestand

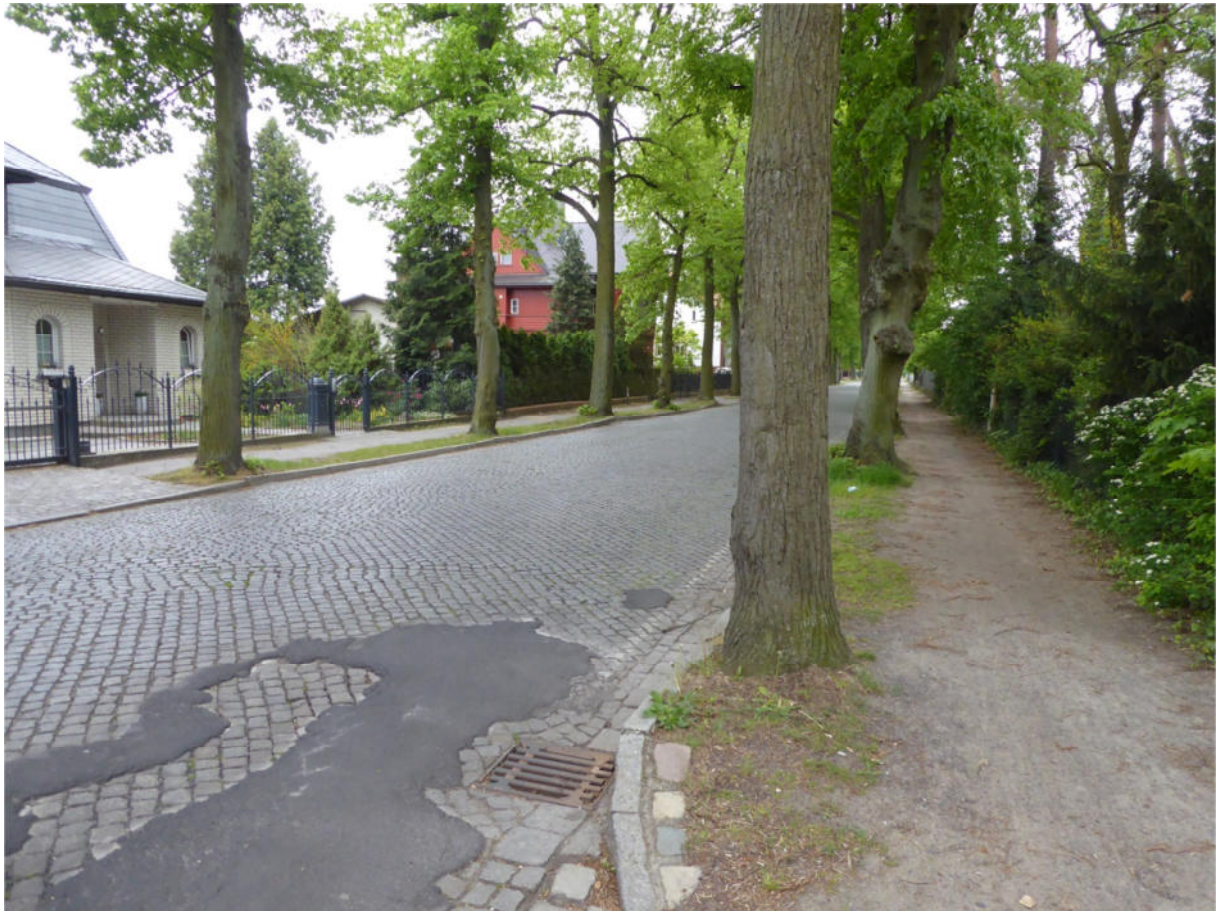
Bei dem befestigten Gehweg entlang der Seestraße fehlen immer wieder punktuell einzelne Platten. Er weist auch starke Unebenheiten auf und ist im Allgemeinen in einem schlechten Zustand. Die Möglichkeit zur Nutzung als Gehweg ist grenzwertig, besonders im Hinblick auf mobilitätseingeschränkte Verkehrsteilnehmer. Im südlichen Abschnitt besteht der Gehweg auf der Westseite teilweise lediglich aus Sand.

Abb. 12: Die Seestraße mit befestigten und unbefestigten Gehwegen

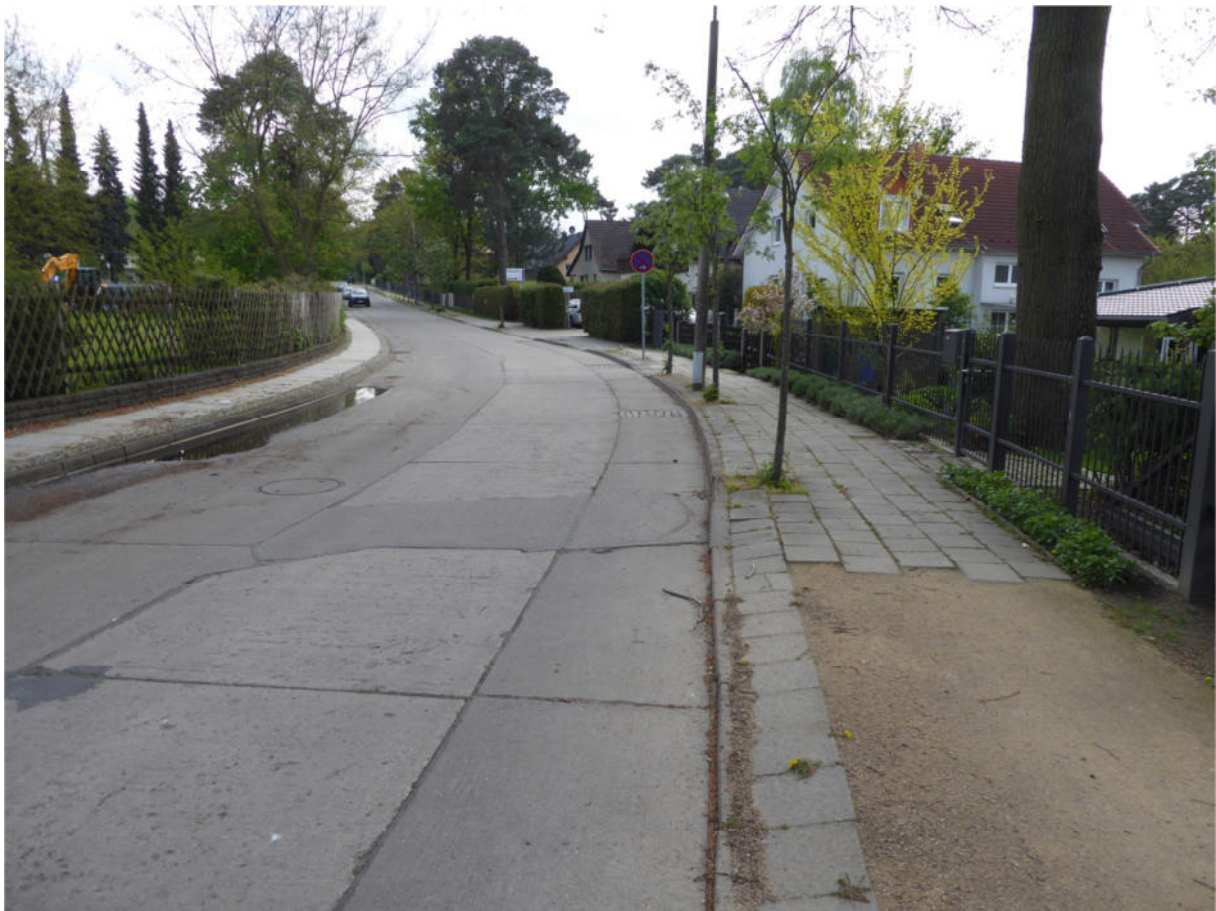
Die Gehwege in der Weichselstraße sind zum größten Teil in einem schlechten Zustand (s. Abb. 14).

Abb. 14: Sehr schlechter Gehwegzustand in der Weichselstraße

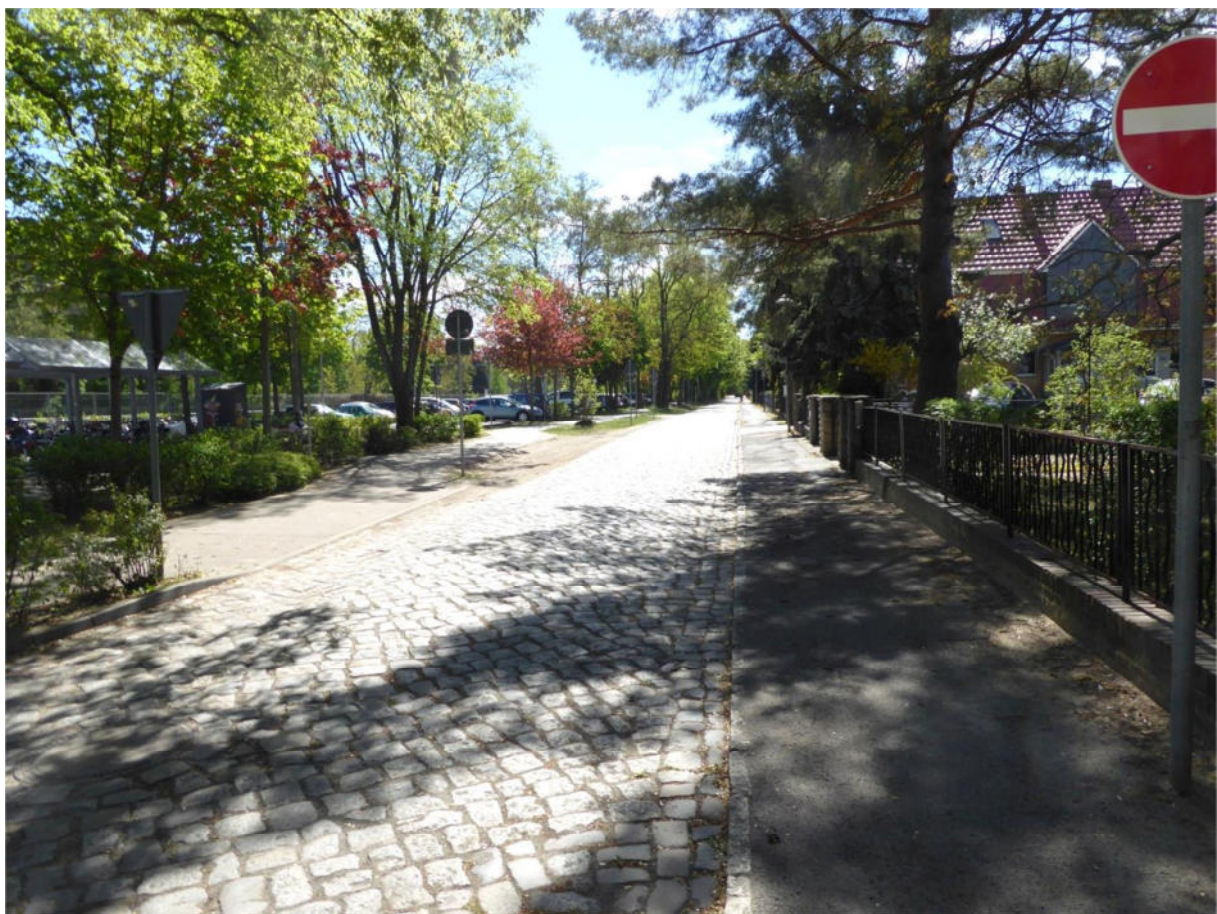
Die Gehwege im Forstweg sind offensichtlich ausgebessert, profiliert und mit einem Sand-Splitt-Gemisch befestigt worden. Der schon oft ausgebesserte, asphaltierte Gehweg in der Bahnstraße ist in einem schlechten Zustand und befindet sich noch gerade so im Grenzbereich einer möglichen Nutzung.

Abb. 15: Sehr schlechter Gehwegzustand in der Bahnstraße

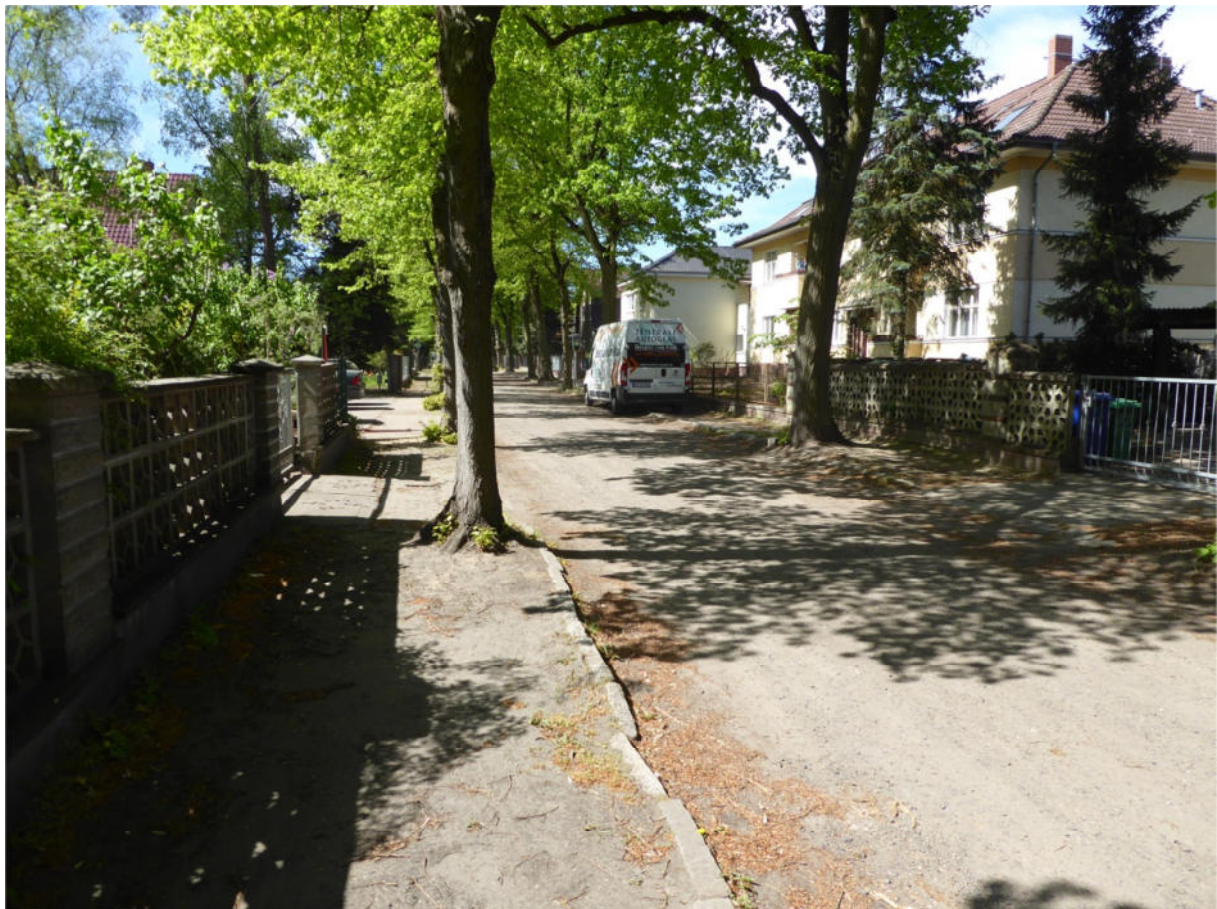
Die Gehwege der Spreestraße sind alle unbefestigt und manchmal ist es nicht eindeutig, ob sie als Gehwege genutzt werden. Es sind viele Bäume vorhanden und die Oberflächen sind teilweise sehr sandig und schwierig zu begehen. Dort sind auch weiterhin Gehwegschäden vorhanden.

Abb. 16: Schwierige Gehwegssituation in der Spreestraße

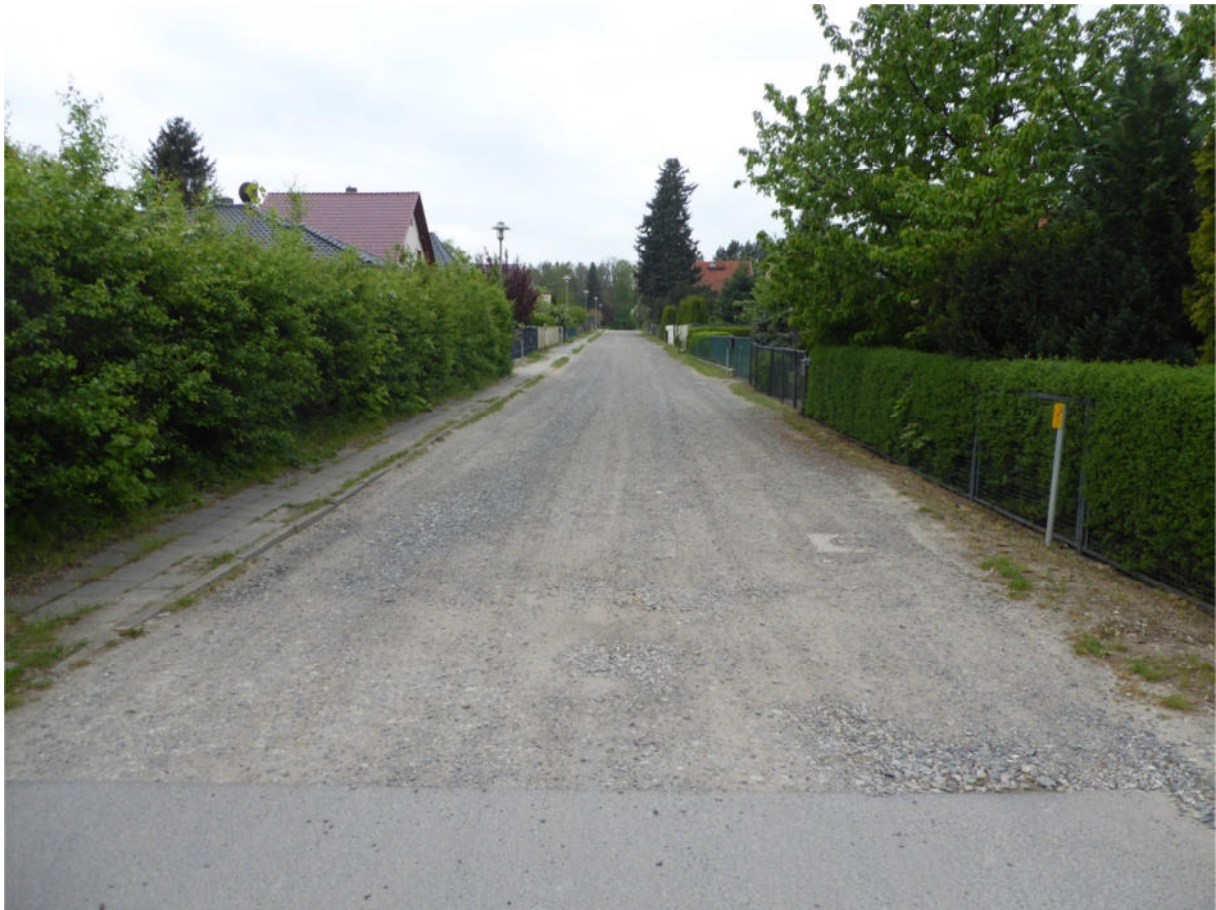
Da nun auch entlang der Westpromenade die Fahrbahn erneuert wurde, sind lediglich in den Stichstraßen (Ende der Straße am Hochwald, Rosengang, Narzissenallee, Jasminenweg und am Fliederbusch) Gehwege vorhanden. Der schlechte Zustand der Gehwege erfordert jedoch eine regelmäßige Überprüfung. In allen anderen Straßen der Siedlung Am Falkenhorst sind Mischverkehrsflächen vorhanden, für die keine separate Gehwegkontrolle durchgeführt werden muss.

Abb. 17: Die noch nicht neu gebauten Stichstraßen in der Siedlung „Am Falkenhorst“, hier Rosengang

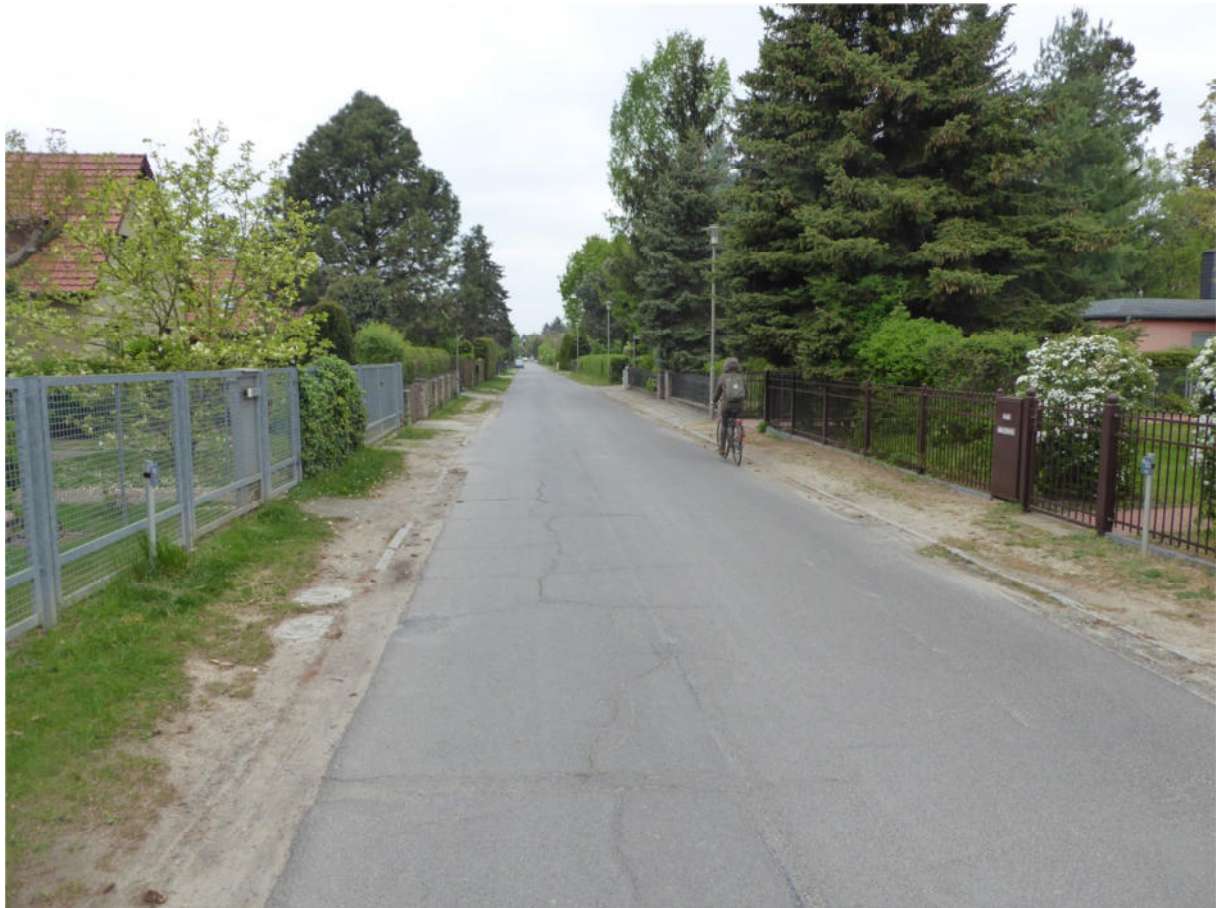
Abb. 18: Nicht eindeutige Gehwegssituation mit schlechter Nutzbarkeit, hier „An der Korsopromenade“

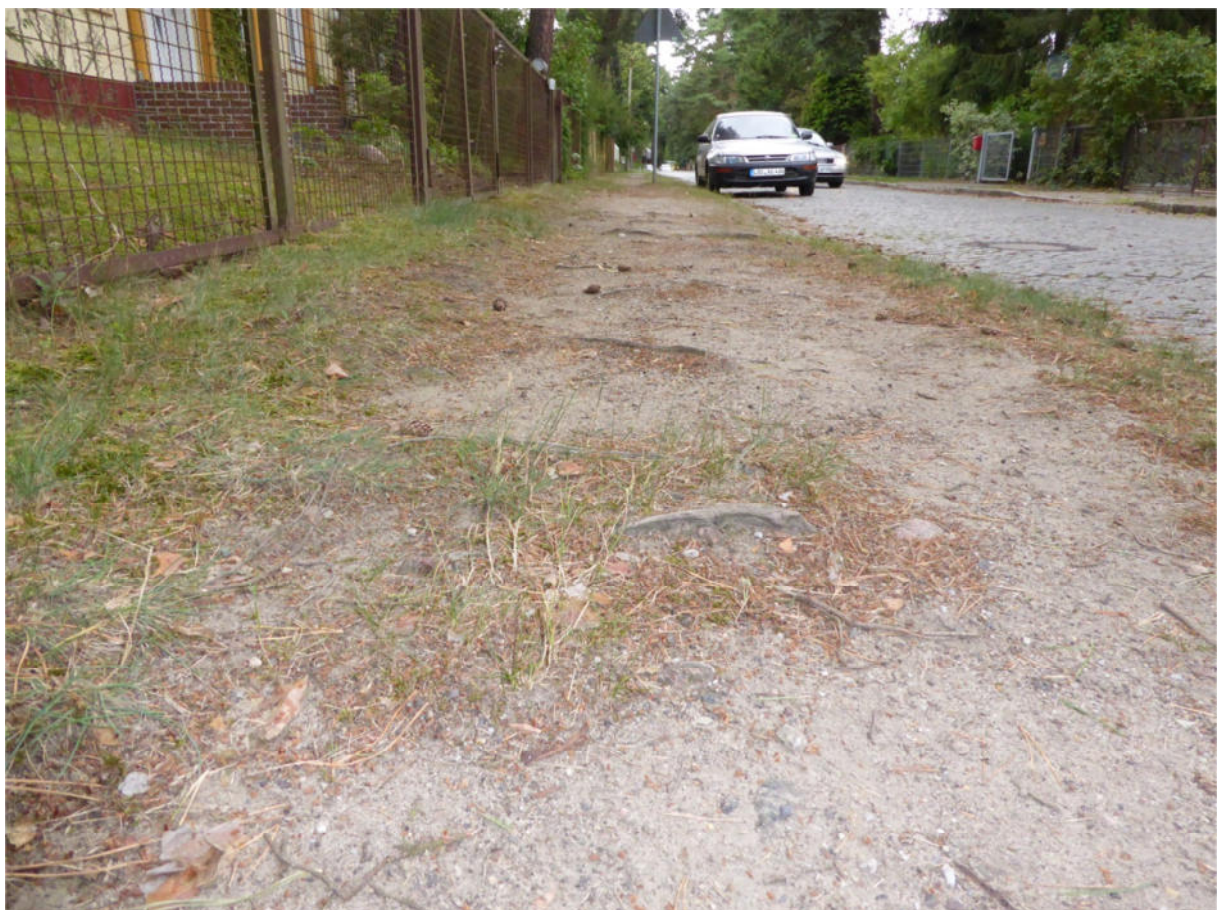
Der Großteil der Gehwege in Zeuthen ist weiterhin unbefestigt. Vielfach werden Gehwege von Fußgängern nicht benutzt, teilweise nicht einmal als solche erkannt.

Abb. 19: Unbefestigter Gehweg im Seitenraum einer Straße mit einer Fahrbahn aus Naturstein-Großpflaster

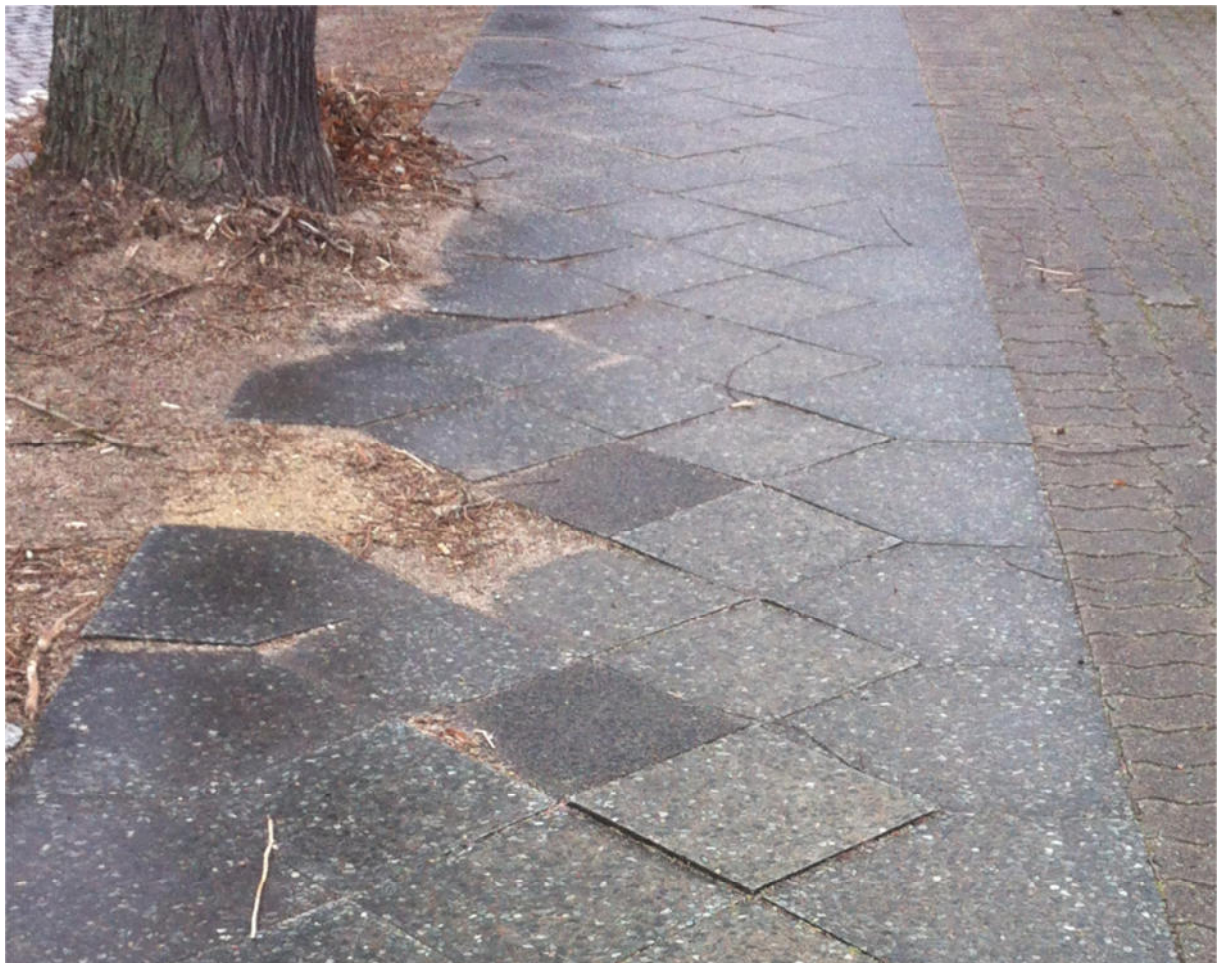
Wenn die Ursachen für die schlechten Zustände vieler Gehwege betrachtet werden, so kann festgestellt werden, dass der alte Baumbestand, der für das Ortsbild sehr prägend ist, in den Gehwegbereichen immer wieder Maßnahmen zum baulichen Erhalt erfordert. Die Wurzeln der Bäume, häufig Flachwurzler, drücken die Gehwegbefestigungen hoch oder führen bei unbefestigten Wegen zu entsprechenden Unebenheiten, die das Nutzen der Wege für Fußgänger und Radfahrer erschweren.

Abb. 21: Beispielhafte Abbildung von Gehwegschäden durch Baumwurzeln

Eine häufig angewandte Sanierungsform im Rahmen der Verkehrssicherung ist hier das Herausnehmen der Gehwegplatten oder Pflastersteine und ein Verfüllen mit verdichtungsfähigem Material ohne Bindemittel (Sandgeschlämmte Decke).

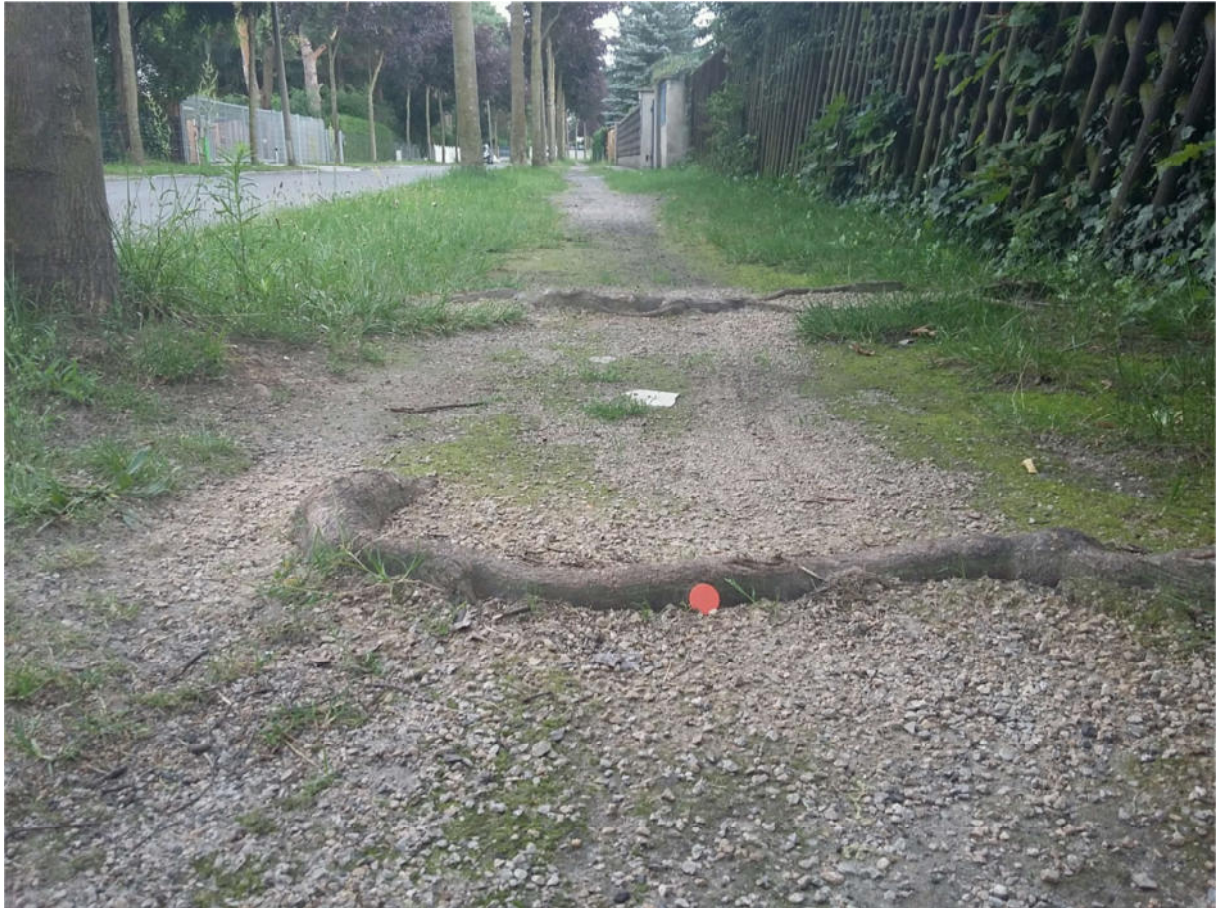
Vollkommen unbefestigte Nebenanlagen sind an trockenen Tagen zudem sehr sandig und staubig, an regnerischen Tagen matschig und schlecht begehbar.

Abb. 22: Unbefestigte Gehwege mit altem Baumbestand

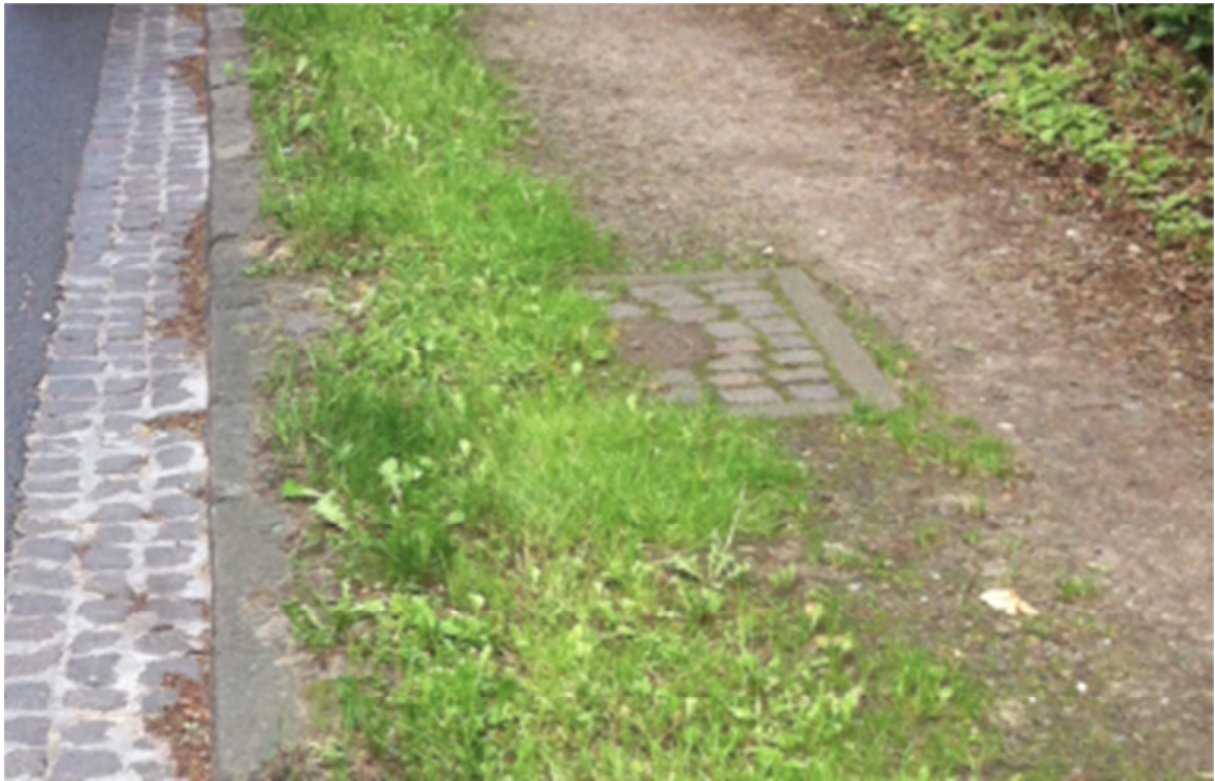
Bei stark genutzten Gehwegen ist dies eher unproblematisch (z.B. in der Seestraße). Bei weniger frequentierten Wegen können jedoch starke Unebenheiten auftreten, was gerade in den Anliegerstraßen zu einer schlechten Nutzungsqualität der Nebenanlagen führt. Manche Unebenheiten können sich dann sehr schnell zu Gefahrenstellen für Fußgänger und Radfahrer entwickeln. Eine barrierefreie Nutzung der Nebenanlage ist hier nicht möglich.

Abb. 23: Unbefestigte Seitenräume von Fußgängern und Radfahrern gleichermaßen genutzt

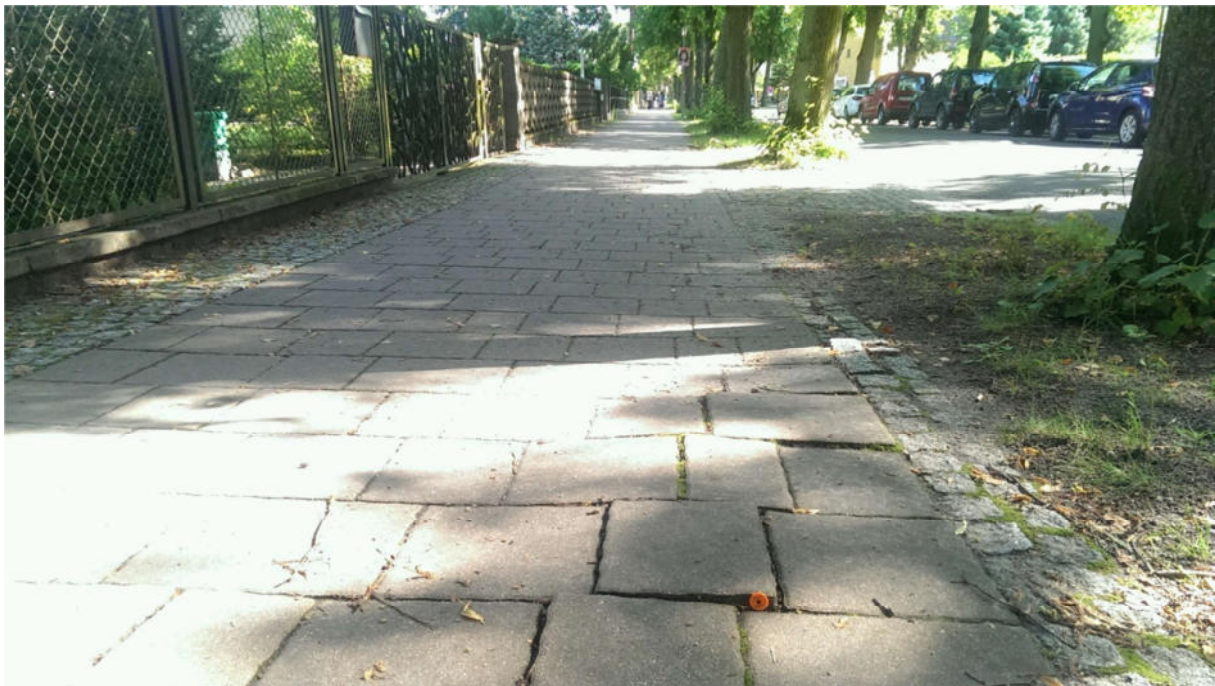
Viele Platten- oder Pflasterhebungen entstehen durch Baumwurzeln. Dies betrifft auch Gehwege, die erst vor wenigen Jahren neu befestigt wurden.

Abb. 24: Plattenhebungen durch Baumwurzeln

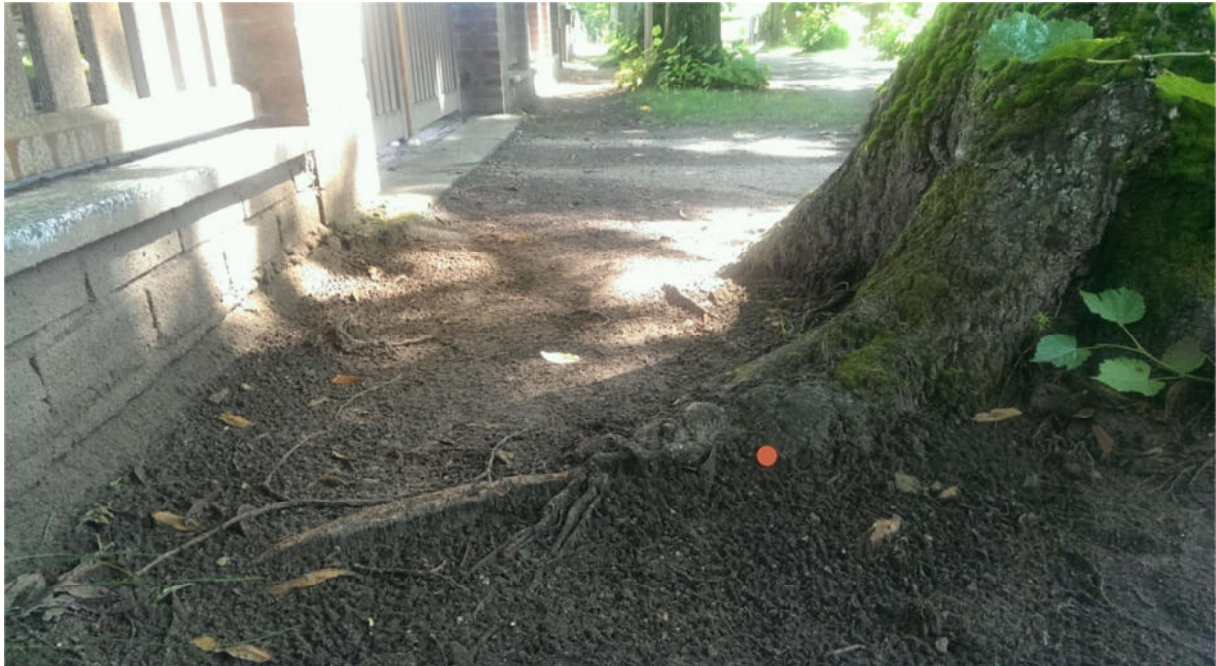
Bei unbefestigten Gehwegen treten ebenfalls einzelne Unebenheiten durch Wurzeln auf, die an der Oberfläche austreten.

Abb. 25: Behinderungen auf unbefestigten Gehwegen durch Baumwurzeln

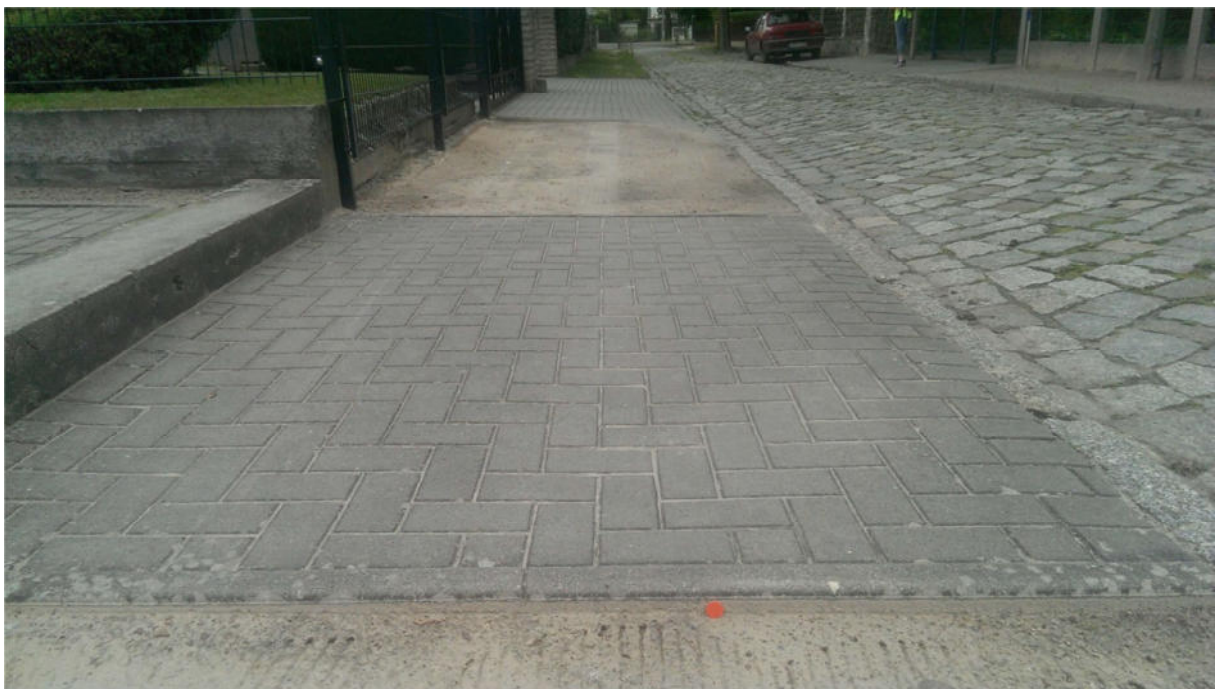
Bei unbefestigten Gehwegen gibt es immer wieder Gefahrenstellen an den Grundstückszufahrten, wenn diese befestigt sind und durch unterschiedliche Einflüsse aus den umliegenden Flächen deutlich um mehrere Zentimeter herausragen. Die dadurch entstehenden Höhenversätze stellen Stolperstellen für Fußgänger dar und behindern insbesondere die barrierefreie Nutzung der Gehwege deutlich.

Abb. 26: Höhenversätze an Übergängen zu Grundstückszufahrten

Dies ist dann besonders problematisch, wenn ein Ausweichen auf die Fahrbahn nicht möglich ist, weil die Fahrbahnoberfläche mit Naturstein-Großpflaster befestigt wurde. Auch ist keine Barrierefreiheit gegeben.

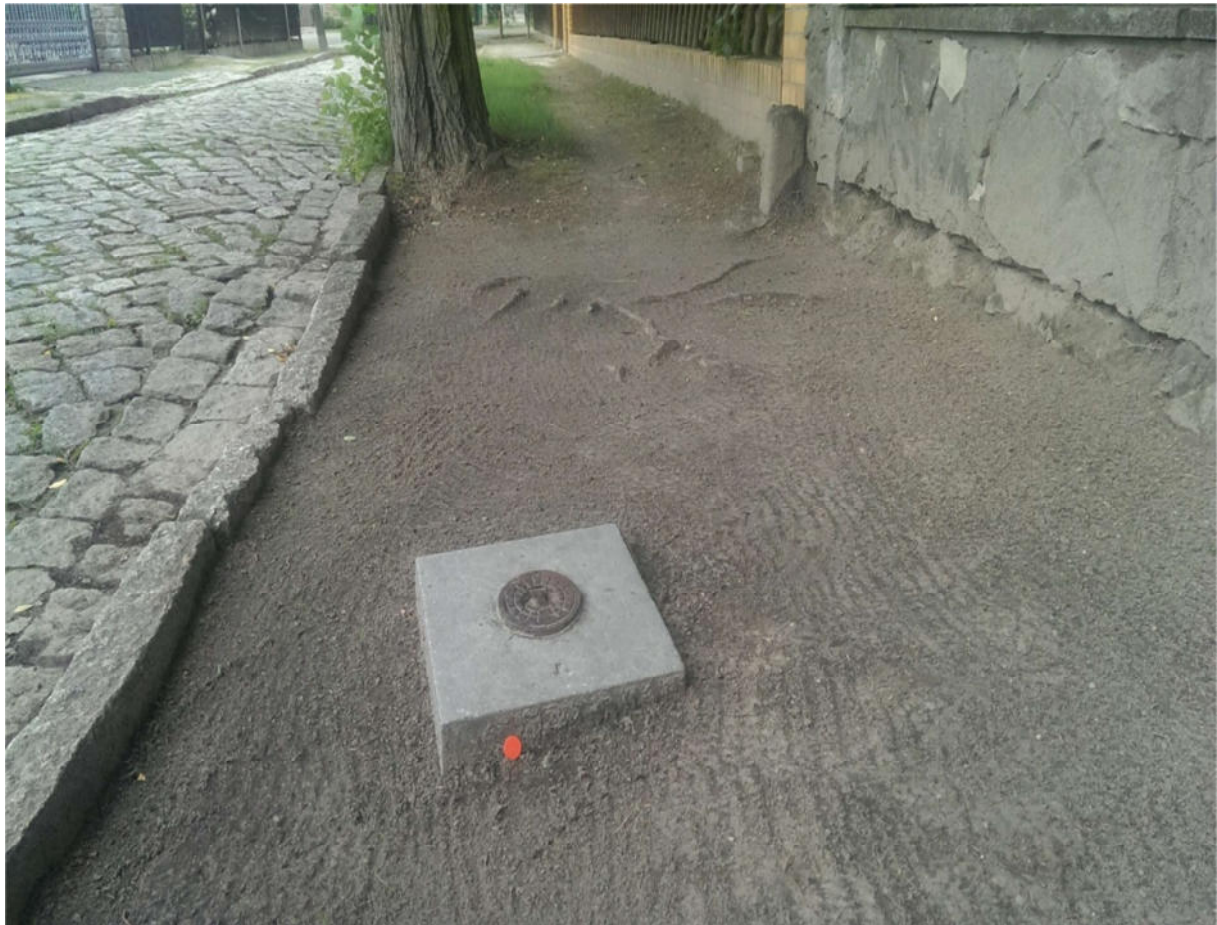
Abb. 27: Freigelegter Wasserschieber im Gehwegsbereich

Diese Situationen sind grundsätzlich auch bei Einbauten, wie Wasserschiebern, Unterflurhydranten und ähnlichen Einbauten im Bereich der Gehwege festzustellen.

Bei unbefestigten Wegen scheint eine häufige Ursache für die Freilegung der Zufahrten und Einbauten darin zu liegen, dass das Fegen mit harten Bürsten oder Rechen bei Laub und Schneeanfall ebenfalls die Oberflächen abträgt. Das fördert auch die Freilegung von Wurzeln. Die Höhenversätze und das Entstehen von Stolperstellen werden damit unterstützt. Insofern tragen die Anlieger mit dazu bei, dass diese Gefahrenstellen auf unbefestigten Gehwegen entstehen und sich verschärfen.

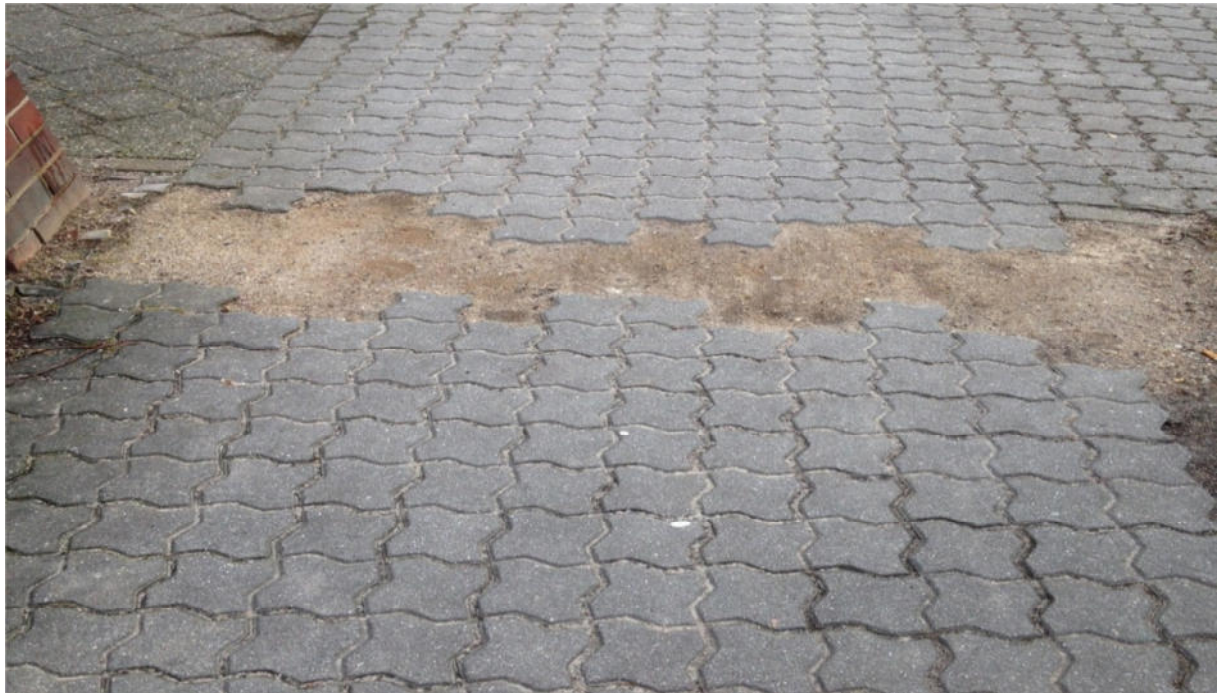
Abb. 28: Abrieb im Gehwegsbereich bei ausgebessertem Pflaster mit Befestigungsmaterial ohne Bindemittel

Wenn bei Ausbesserungsarbeiten statt Gehwegplatten oder Pflaster zum Verfüllen ein verdichtungsfähiges Material ohne Bindemittel eingebracht wird, um die Wurzeln zu schützen und den Gehweg nicht wesentlich erhöhen zu müssen, hat man an diesen Stellen nach kurzer Zeit ebenfalls das oben beschriebene Problem. Auch hier entsteht Abrieb durch das Begehen, wetterbedingter Abtrag (Wind, Regen) oder die Oberfläche wird durch Fegen bzw. Rechen kontinuierlich abgetragen. Dadurch bilden sich neue Höhenversätze an den Kanten zur Gehwegbefestigung oder Einbauten.

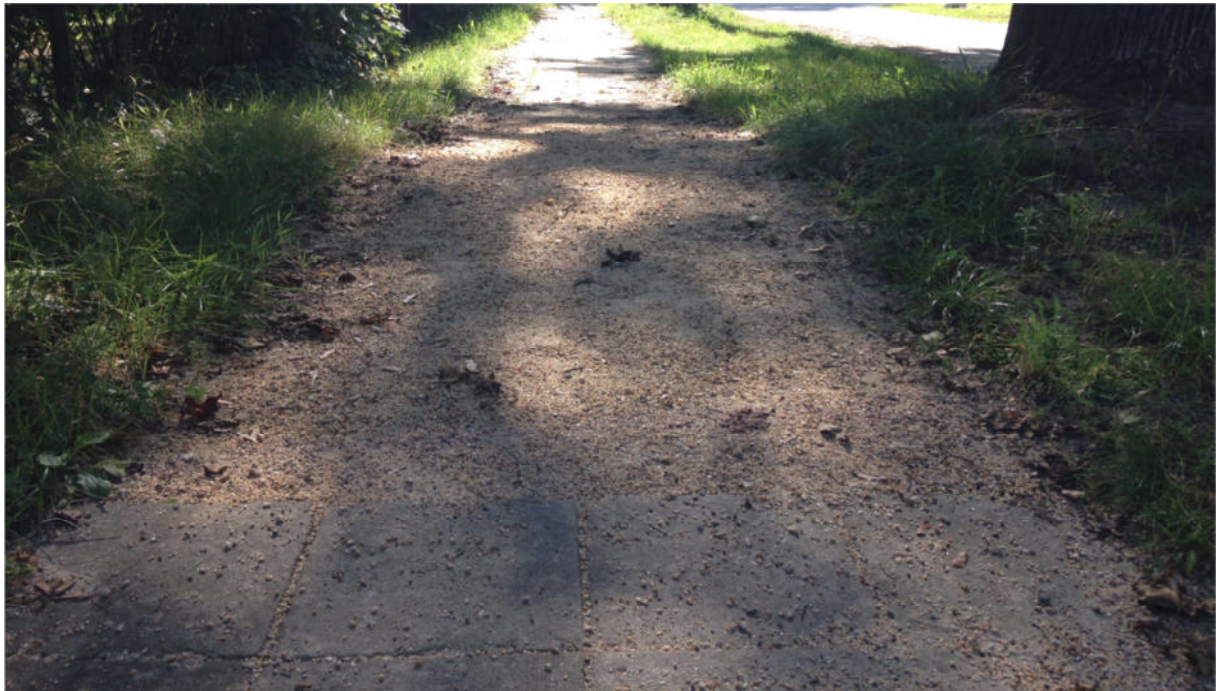
Wo dies nicht möglich ist, da Wurzeln sonst beschädigt würden, wird verdichtungsfähiges Material ohne Bindemittel eingebracht. Oft muss dabei der Gehweg etwas erhöht werden. Dadurch entstehen in Längsrichtung wellenförmige Oberflächen. Für die Entwässerung hat dies den Nachteil, dass sich durch Regenwasser in den neu entstandenen Tiefpunkten leicht Pfützen bilden und das Oberflächenwasser nun auf private Grundstücke fließen kann. Es werden dadurch also wieder andere Nachteile erzeugt und in Kauf genommen.

Abb. 29: Gehwegehöhungen bei Ausbesserungen mit Befestigungsmaterial ohne Bindemitte

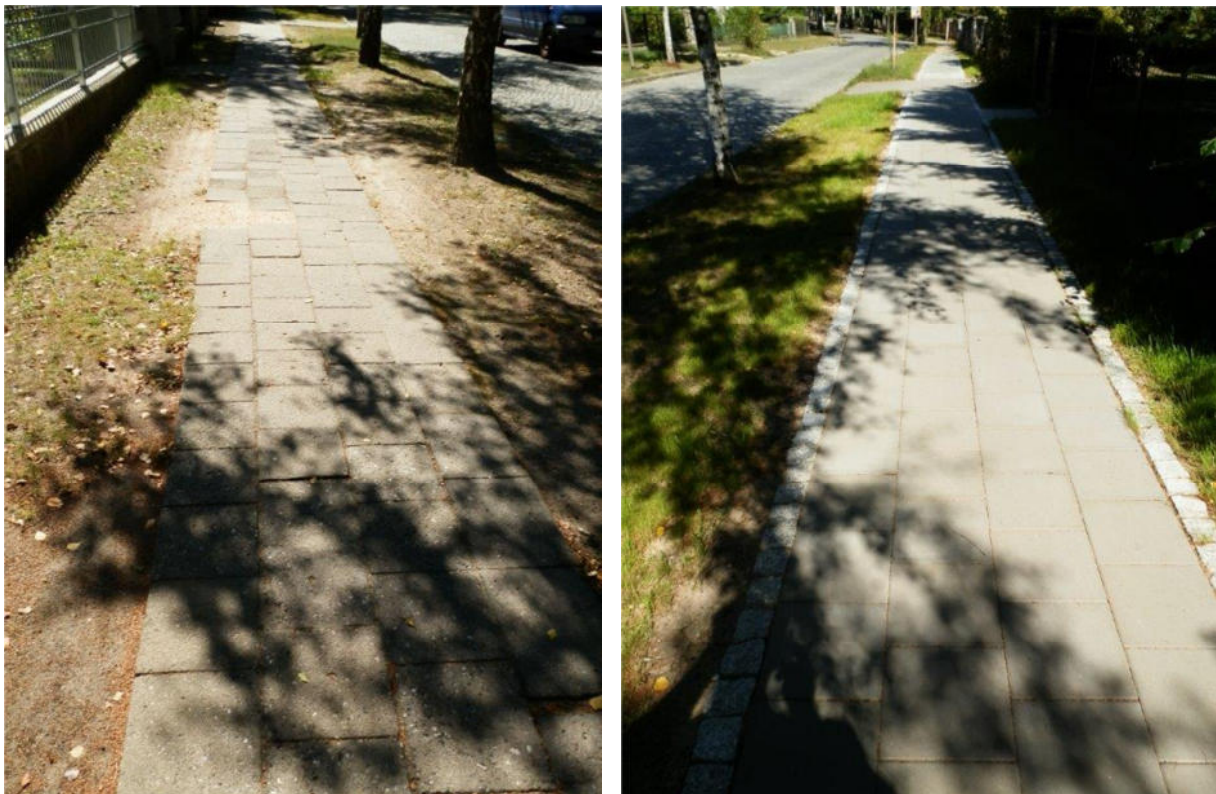
Abb. 30: Alte Gehwegbefestigung (links) und neue Gehwegbefestigung nach abschnittweiser Erneuerung (rechts)

Bei größeren Flächen, die altersbedingt eigentlich vollständig erneuert werden müssten, weil weder der Unterbau noch die Befestigungen intakt sind (z.B. Sandbettung auf gewachsenem Boden als Unterbau, Befestigung aus gebrochenen und verwitterten Betonplatten), wird eine Erneuerung lediglich in kleinen Abschnitten (15–30 m) durchgeführt.

Diese Sanierungsform mit den kurzen Erneuerungsabschnitten wird von der Gemeindeverwaltung deshalb gewählt, damit relativ große Flächen der Gehwege erneuert werden können. Die Gemeindeverwaltung wird diese Art der Gehwegsanierung überall dort anwenden, wo ansonsten viele einzelne Platten oder Pflastersteine ausgetauscht werden müssten.

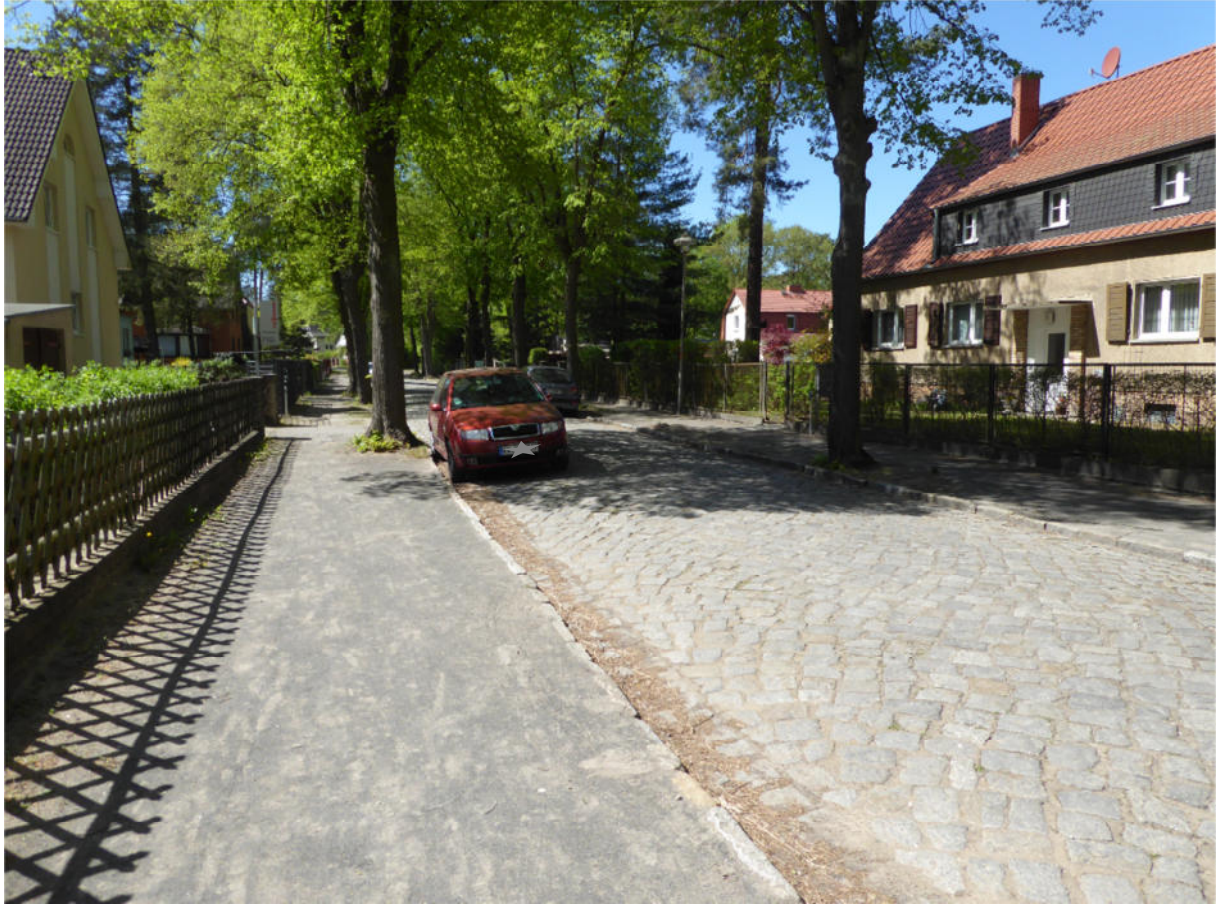
Abb. 31: Profilierung und Befestigung der Gehwege durch ein Sand-Splitt-Gemisch in der Moselstraße

Eine weitere Sanierungsform ist die Profilierung und Befestigung der bislang unbefestigten Gehwege durch ein Sand-Splitt-Gemisch. Dadurch wird eine gute Nutzbarkeit der Gehwege erreicht.
