Gemeinde Zeuthen
Amt für Ortsentwicklung
Schillerstraße 1
15738 Zeuthen

Zustandsbericht zu den Gehwegen in der Gemeinde Zeuthen

Stand: 26.07.2019

DEUTSCHE TIEFBAUBERATUNG
Dipl.-Ing. (FH) Joachim Hamann
Albersweiler Straße 85/87
15366 Neuenhagen bei Berlin

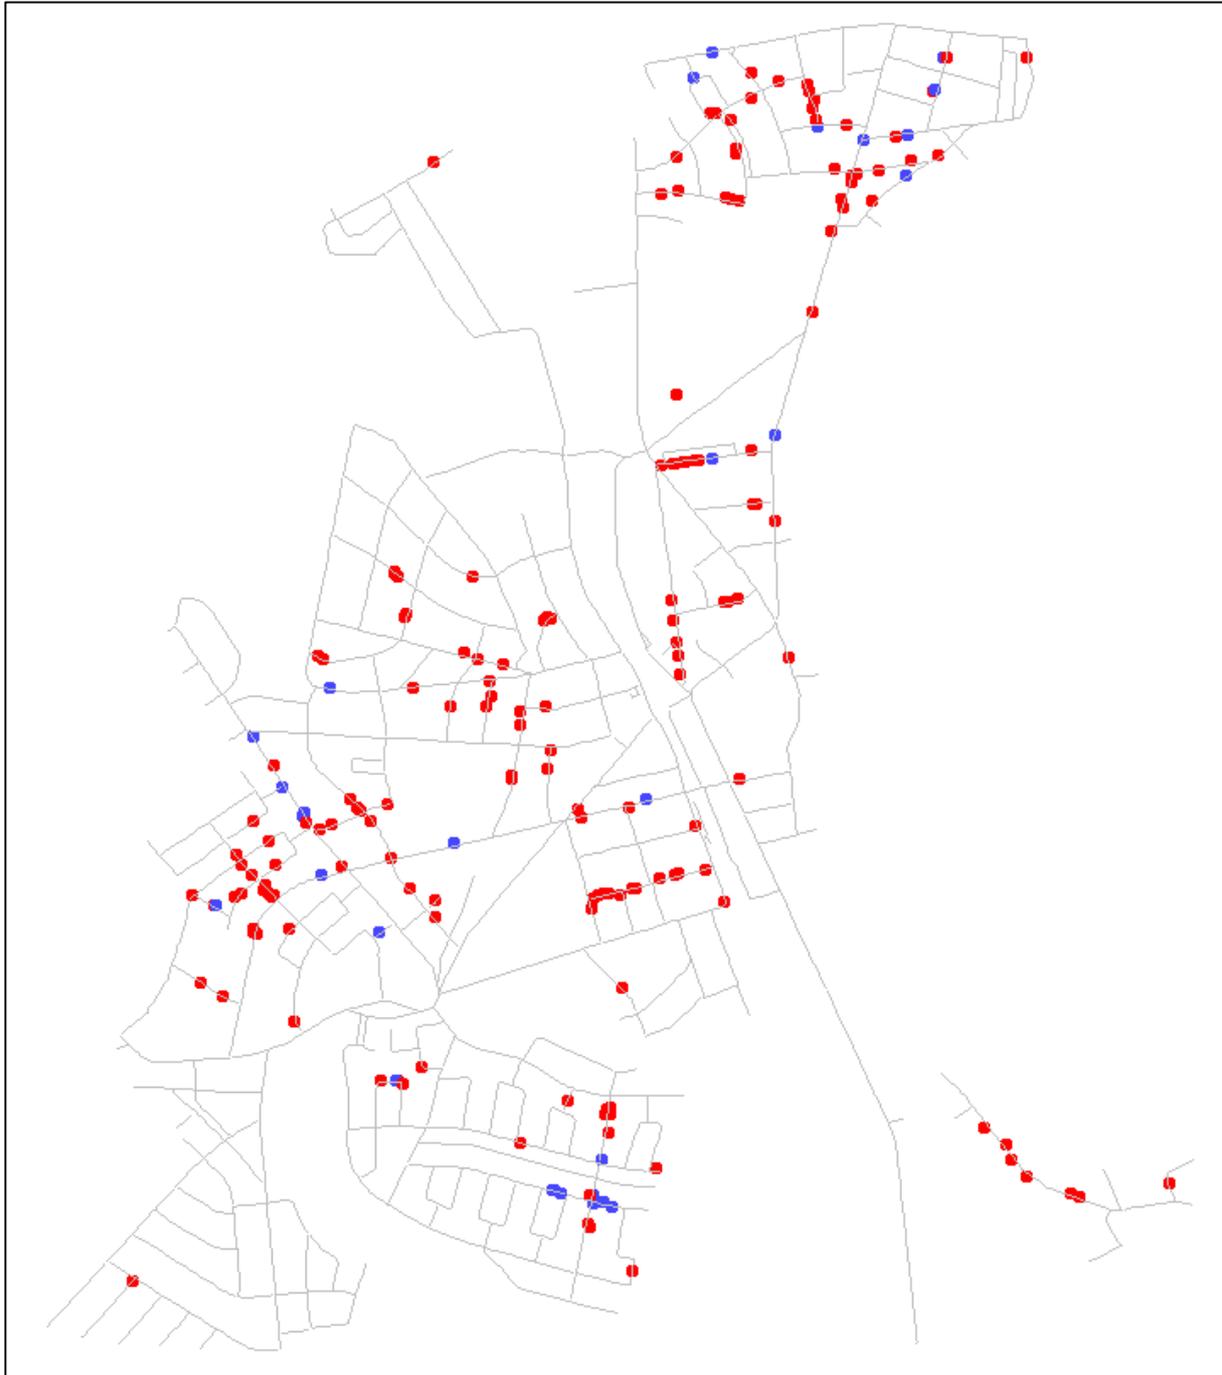
Abb. 8: Vorhandene punktuelle Gehwegschäden (Stand: Juli 2018) blau: behoben seit 2017; rot: vorhanden in 2018

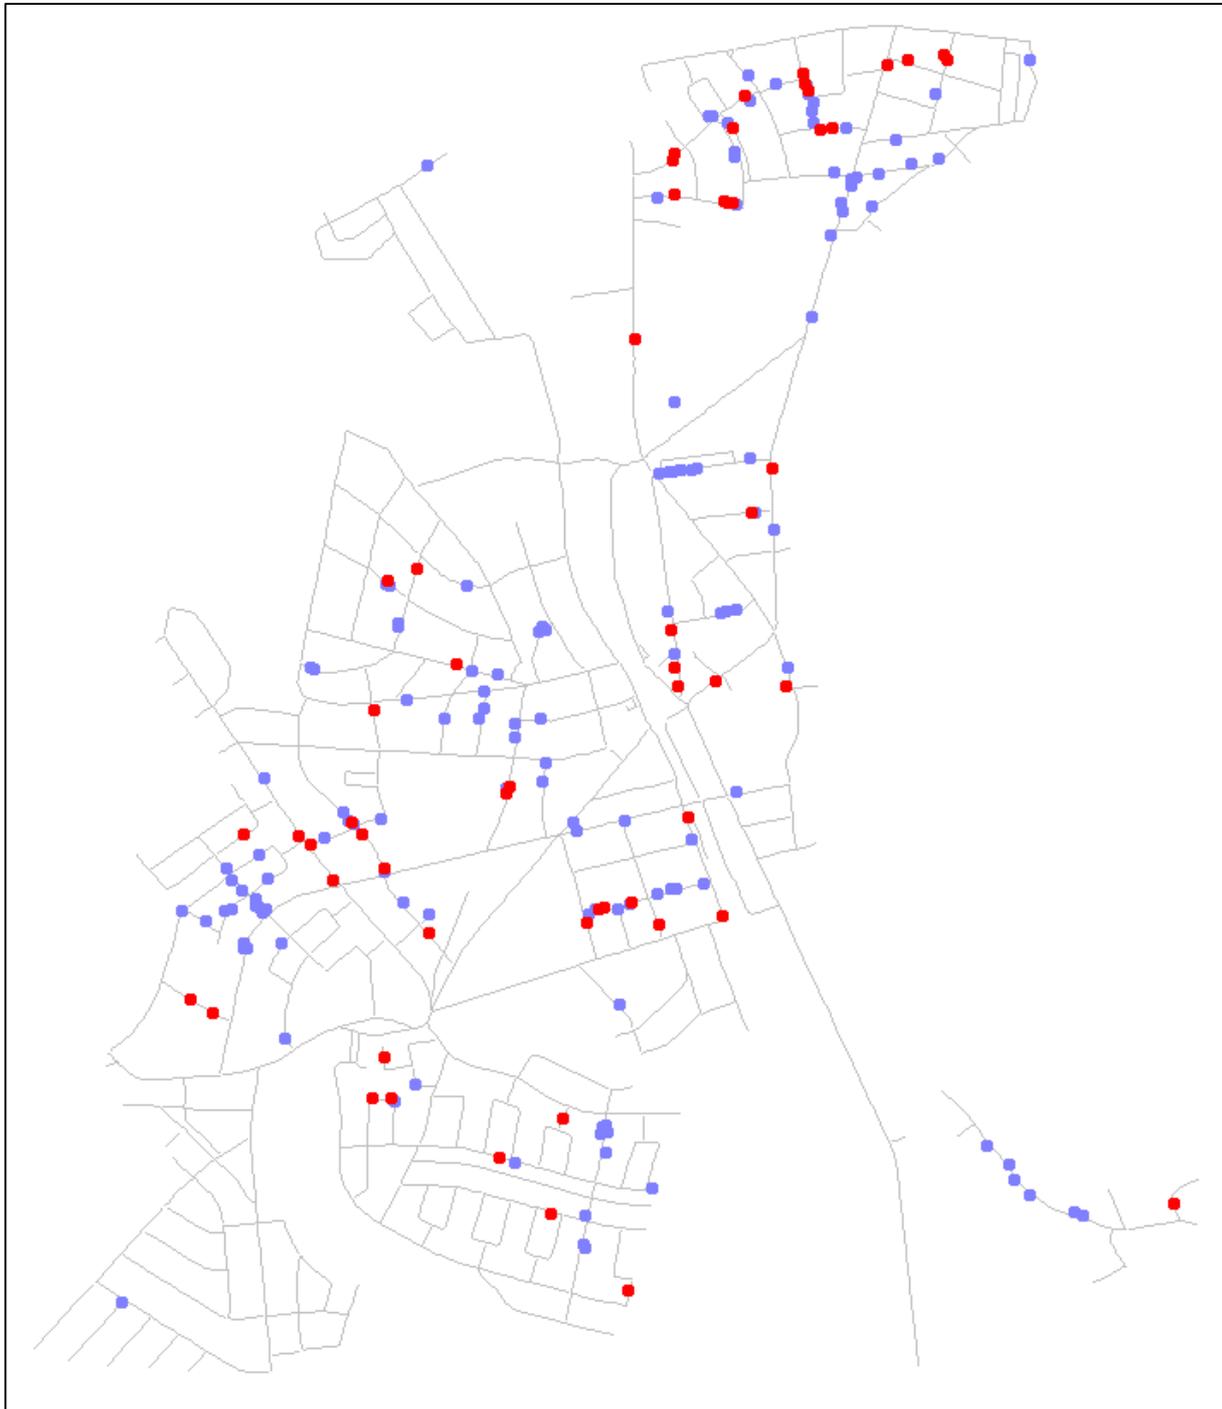
Im Gegensatz zur Gehwegkontrolle im Jahr 2018 (s. Abb. 8) sind viele Schäden nicht mehr vorhanden. Dies verdeutlicht ein Vergleich dieser beiden Grafiken sehr gut. Der Stand von Mai 2019 (s. Abb. 9) weist wesentlich weniger vorhandene Schäden (rote Punkte) auf, als

noch im Jahr 2018. Dies liegt daran, dass von 163 Schadstellen (blaue Punkte) im Jahr 2018 133 behoben wurden. 26 neue Schäden sind im Jahr 2019 hinzugekommen. Eine genaue Übersicht zu den derzeit vorhandenen 56 Schadstellen ist der Einzelschadensliste zu entnehmen.

Abb. 9: Vorhandene punktuelle Gehwegschäden (Stand: Mai 2019) blau: behoben seit 2018; rot: vorhanden in 2019

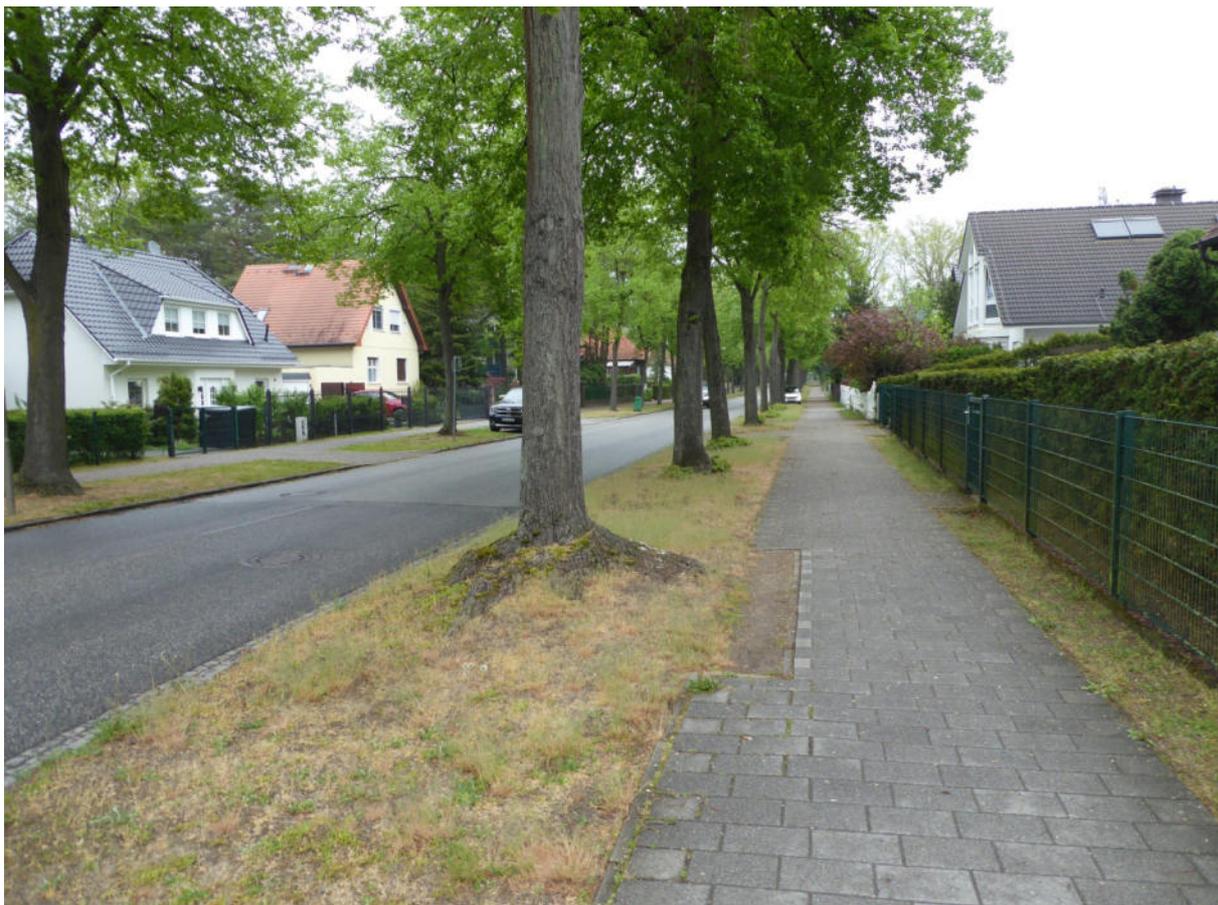
Der Gehweg entlang der Friedenstraße ist in einem relativ guten Zustand, da er vor einigen Jahren erneuert wurde. Hier gibt es aber bereits erste Pflasterhebungen durch Wurzeln. Vereinzelt Pflastersteine sind bereits herausgenommen und die Stelle mit verdichtungsfähigem Material ohne Bindemittel angeglichen worden. Wegen des großen Baumbestandes und den bereits vorhandenen Unebenheiten ist eine jährliche Überprüfung anzuraten.

Abb. 10: Guter Gehwegzustand in der Friedenstraße

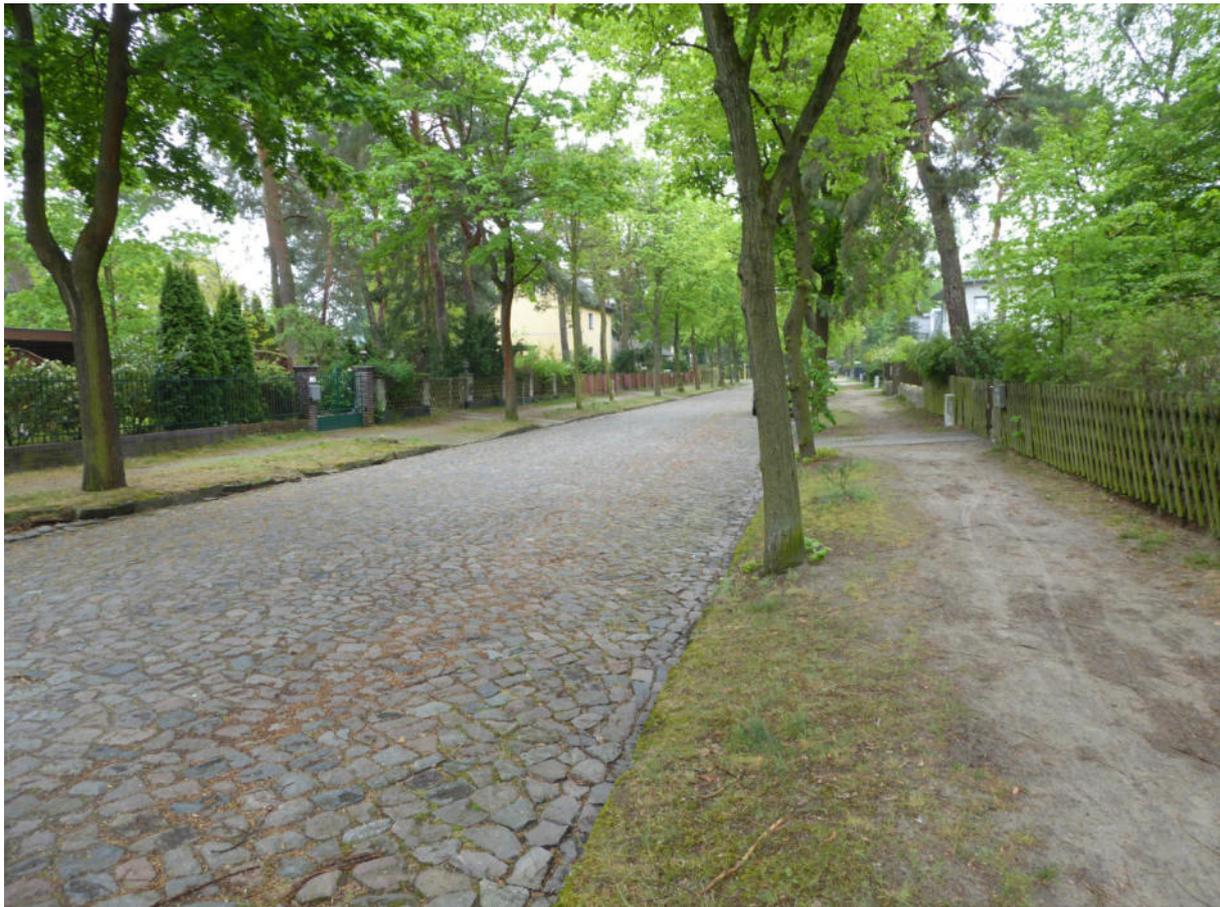
Rund um die Regensburger-, Bayreuther- und Bamberger Straße wurden bereits zahlreiche Wurzelschäden durch Angleichen mit verdichtungsfähigem Material ohne Bindemittel ausgebessert. Da aber Neuschäden hinzugekommen sind und der allgemeine Zustand der Gehwege in diesem Viertel sehr schlecht ist, wird eine jährliche Überprüfung empfohlen.

Abb. 11: Typische unbefestigte Gehwege im Brandenburger – und Bayerischen Viertel mit großem Baumbestand

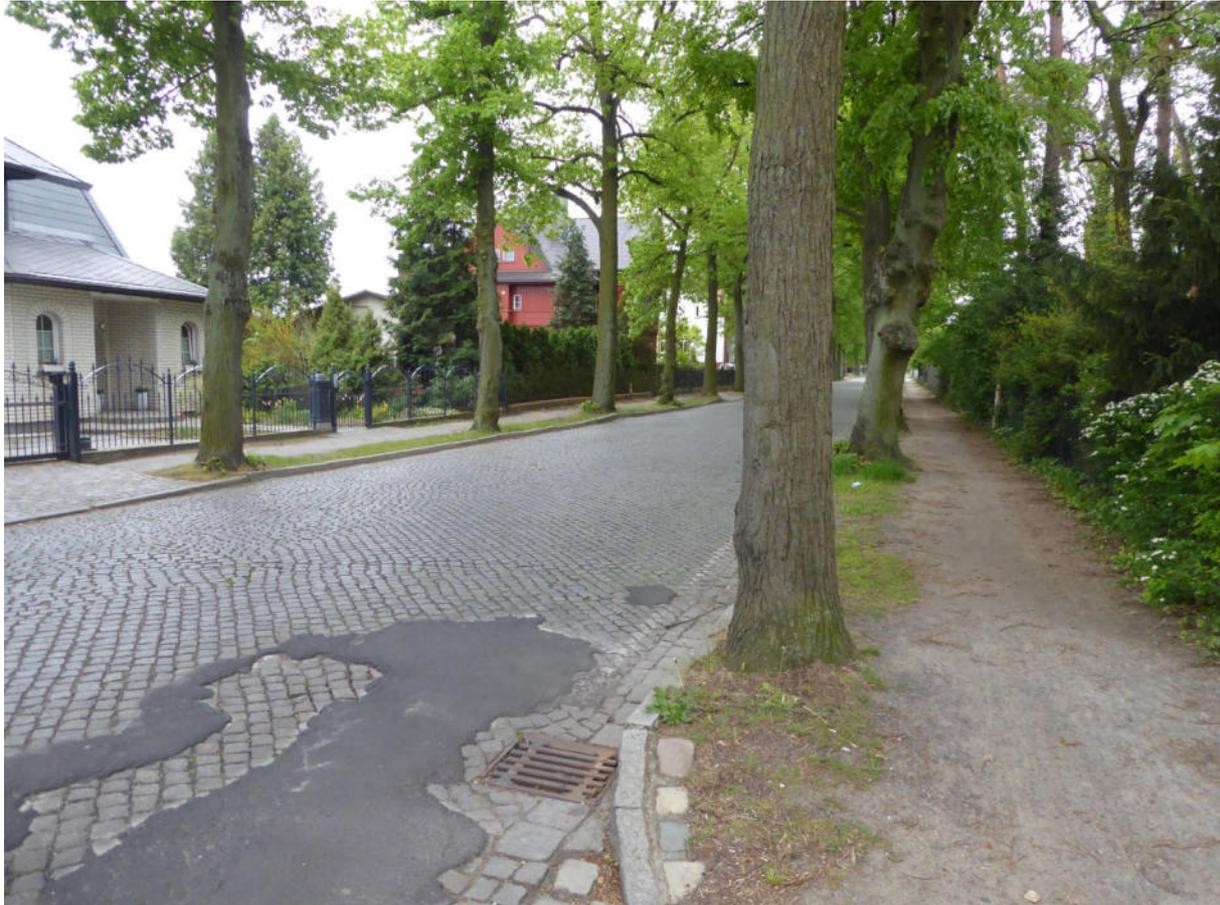
Bei dem befestigten Gehweg entlang der Seestraße fehlen immer wieder punktuell einzelne Platten. Er weist auch starke Unebenheiten auf und ist im Allgemeinen in einem schlechten Zustand. Die Möglichkeit zur Nutzung als Gehweg ist grenzwertig, besonders im Hinblick auf mobilitätseingeschränkte Verkehrsteilnehmer. Im südlichen Abschnitt besteht der Gehweg auf der Westseite teilweise lediglich aus Sand.

Abb. 12: Die Seestraße mit befestigten und unbefestigten Gehwegen

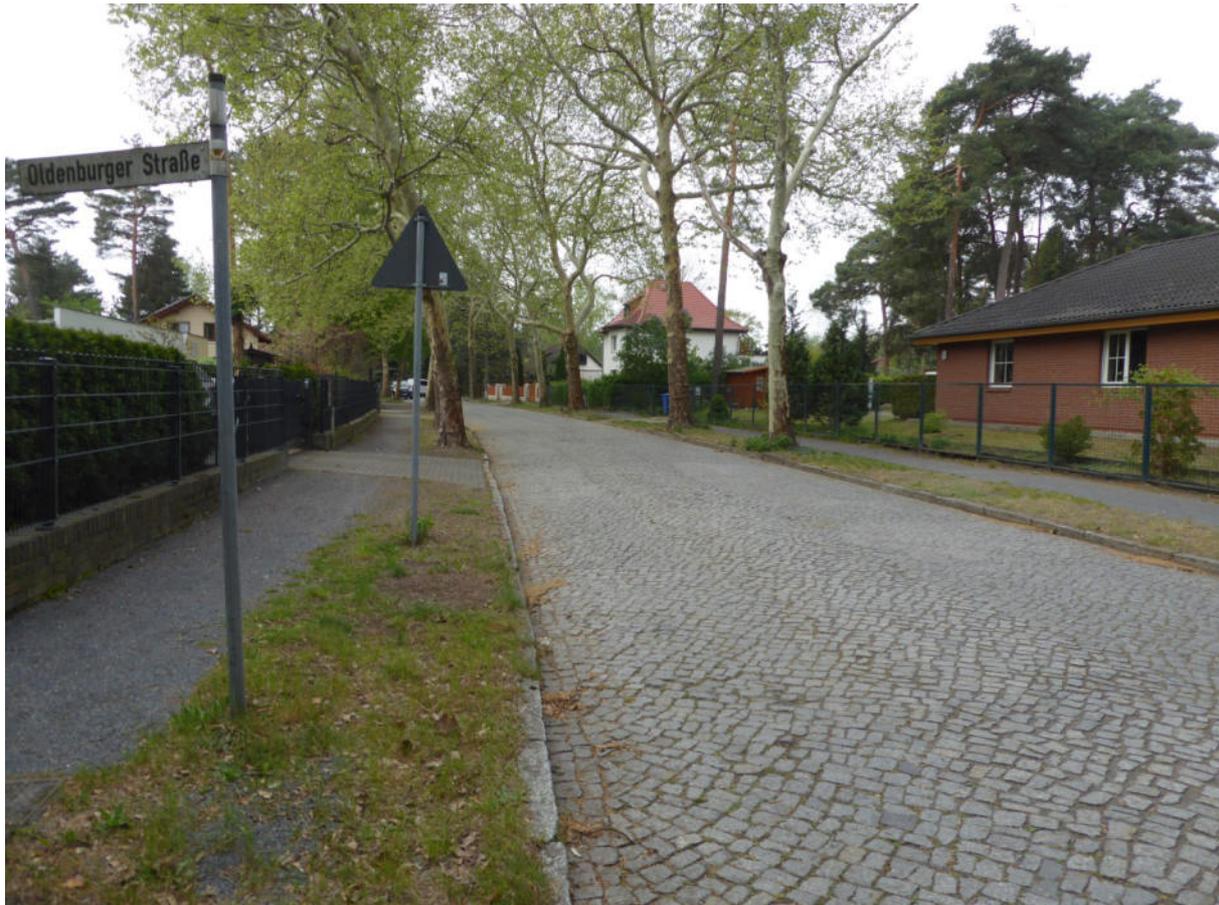
Abb. 13: Bessere Nutzbarkeit der Gehwege durch Sand-Splitt-Gemisch in der Bremer Straße

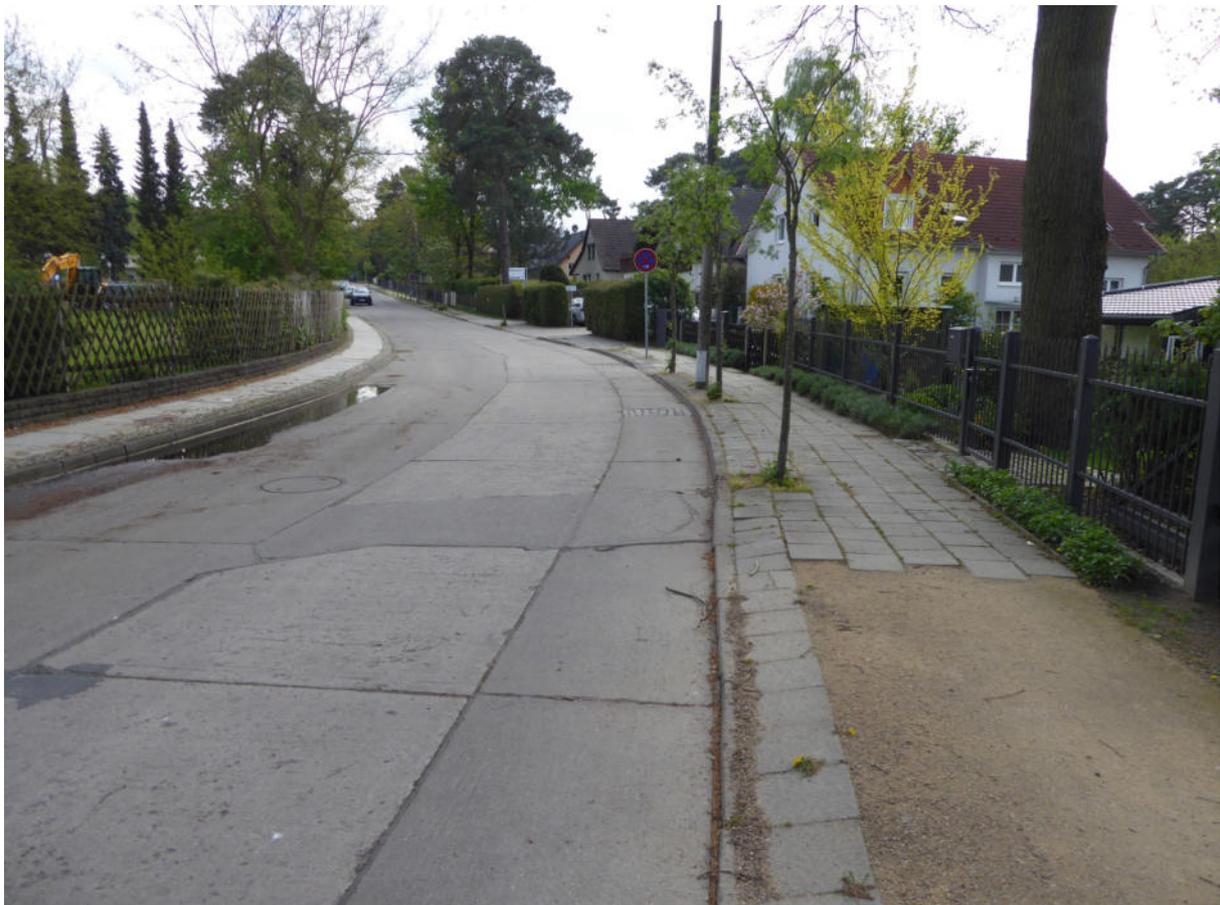
Die Gehwege in der Weichselstraße sind zum größten Teil in einem schlechten Zustand (s. Abb. 14).

Abb. 14: Sehr schlechter Gehwegzustand in der Weichselstraße

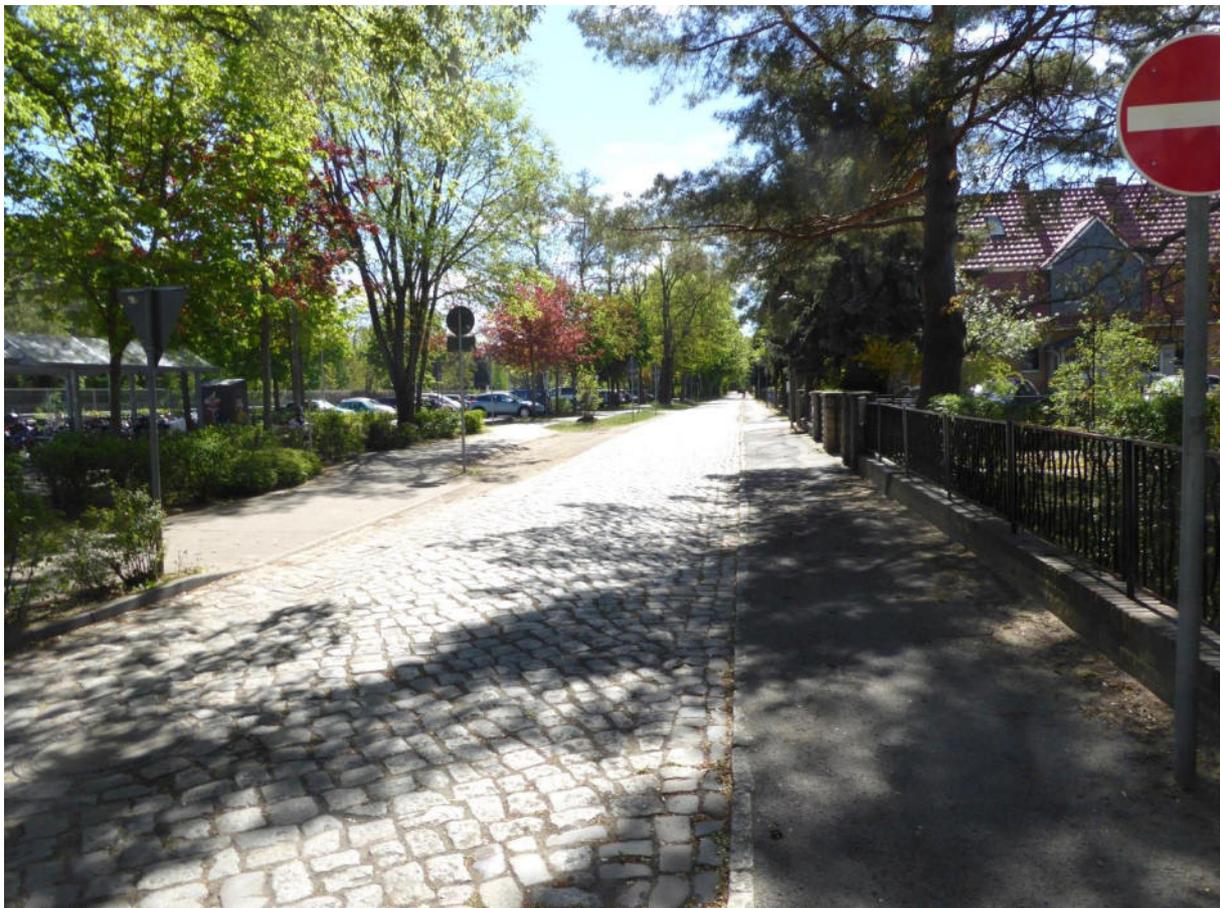
Die Gehwege im Forstweg sind offensichtlich ausgebessert, profiliert und mit einem Sand-Splitt-Gemisch befestigt worden. Der schon oft ausgebesserte, asphaltierte Gehweg in der Bahnstraße ist in einem schlechten Zustand und befindet sich noch gerade so im Grenzbereich einer möglichen Nutzung.

Abb. 15: Sehr schlechter Gehwegzustand in der Bahnstraße

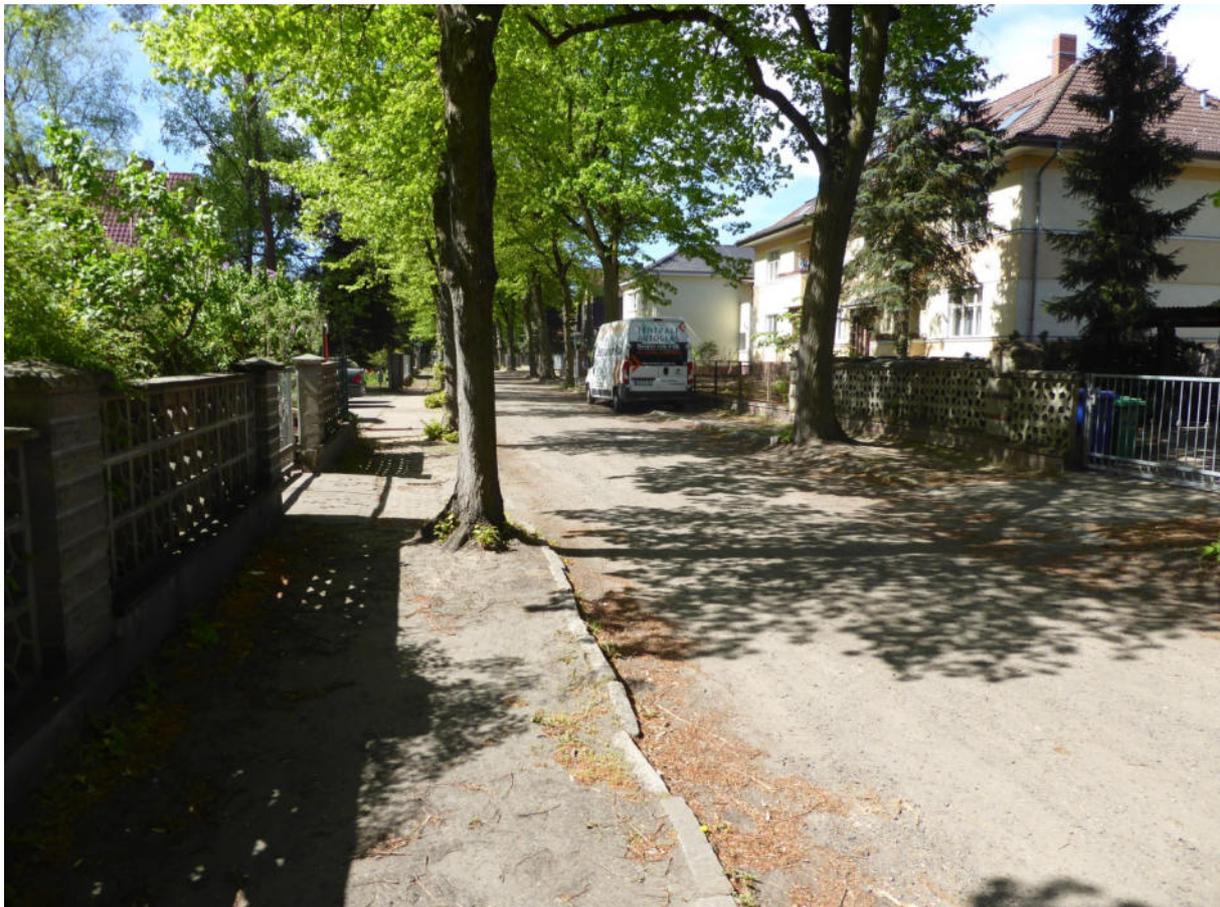
Die Gehwege der Spreestraße sind alle unbefestigt und manchmal ist es nicht eindeutig, ob sie als Gehwege genutzt werden. Es sind viele Bäume vorhanden und die Oberflächen sind teilweise sehr sandig und schwierig zu begehen. Dort sind auch weiterhin Gehwegschäden vorhanden.

Abb. 16: Schwierige Gehwegssituation in der Spreestraße

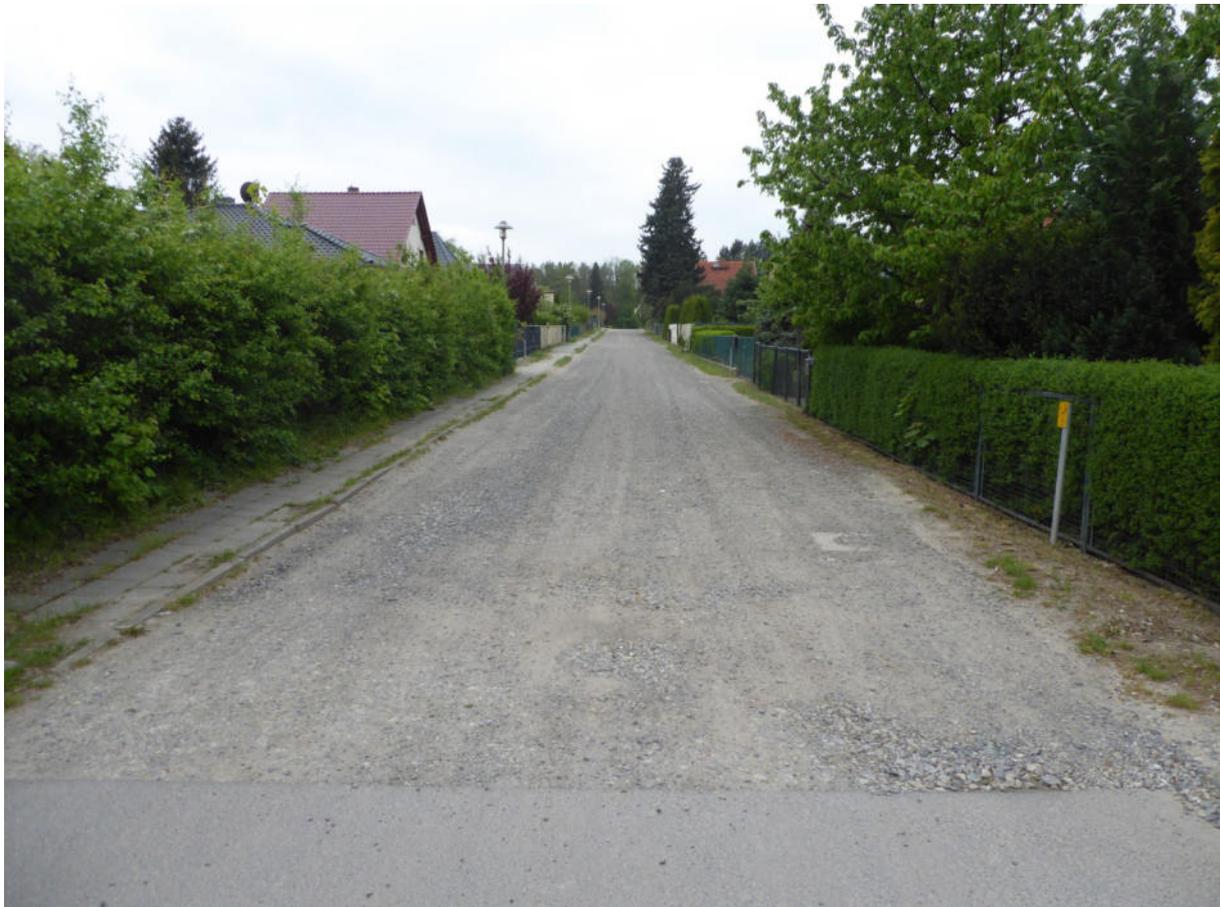
Da nun auch entlang der Westpromenade die Fahrbahn erneuert wurde, sind lediglich in den Stichstraßen (Ende der Straße am Hochwald, Rosengang, Narzissenallee, Jasminenweg und am Fliederbusch) Gehwege vorhanden. Der schlechte Zustand der Gehwege erfordert jedoch eine regelmäßige Überprüfung. In allen anderen Straßen der Siedlung Am Falkenhorst sind Mischverkehrsflächen vorhanden, für die keine separate Gehwegkontrolle durchgeführt werden muss.

Abb. 17: Die noch nicht neu gebauten Stichstraßen in der Siedlung „Am Falkenhorst“, hier Rosengang

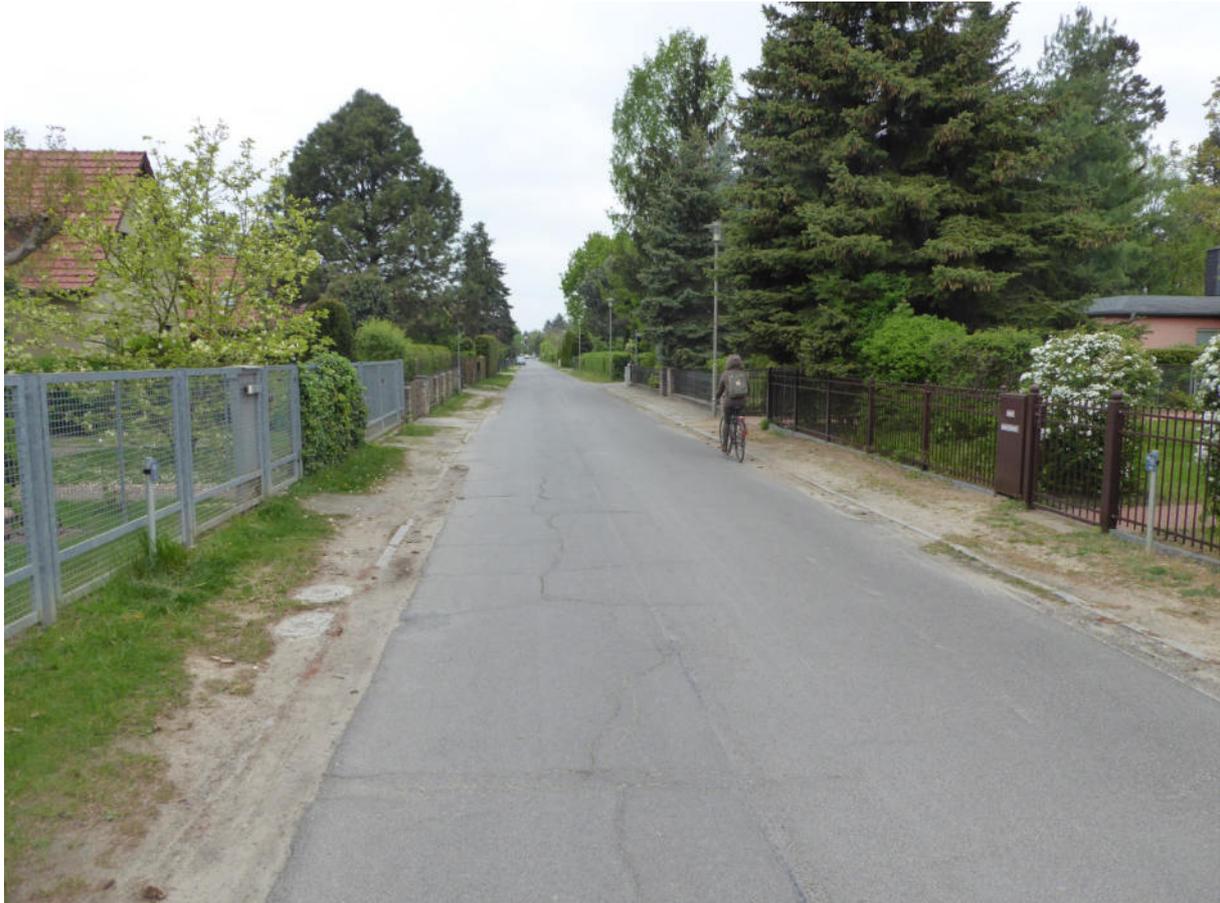
An den Straßen Am Pulverberg, Groß Zeuthener Allee, An der Kurpromenade, An der Korsopromenade, den Ringstraßen (z.B. Eschenring, Birkenring, Rotdornring) gibt es größtenteils unbefestigte Gehwege. In den Ringstraßen sind künftig allerdings Mischverkehrsflächen geplant, in denen kein Gehweg mehr existiert.

Abb. 18: Nicht eindeutige Gehwegssituation mit schlechter Nutzbarkeit, hier „An der Korsopromenade“

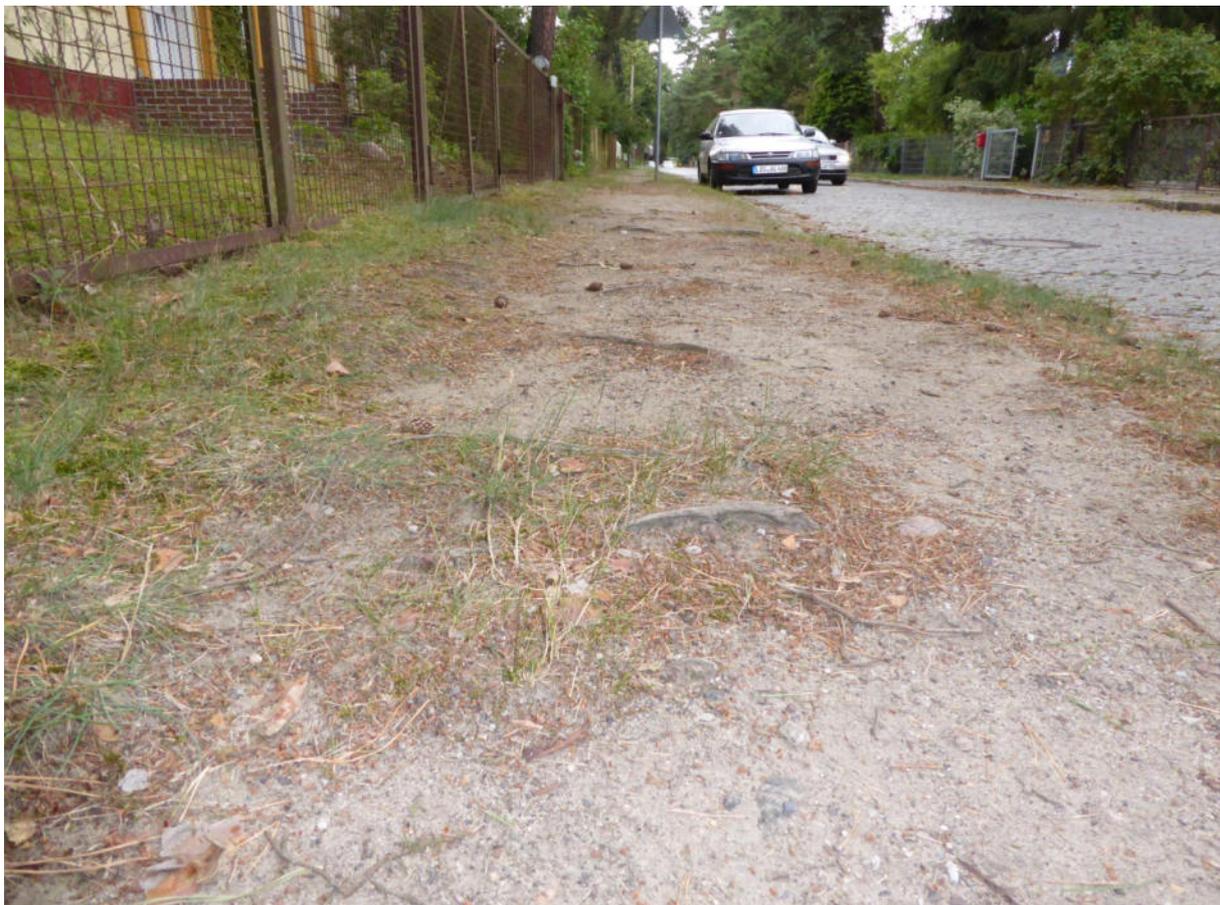
Der Großteil der Gehwege in Zeuthen ist weiterhin unbefestigt. Vielfach werden Gehwege von Fußgängern nicht benutzt, teilweise nicht einmal als solche erkannt.

Abb. 19: Unbefestigter Gehweg im Seitenraum einer Straße mit einer Fahrbahn aus Naturstein-Großpflaster

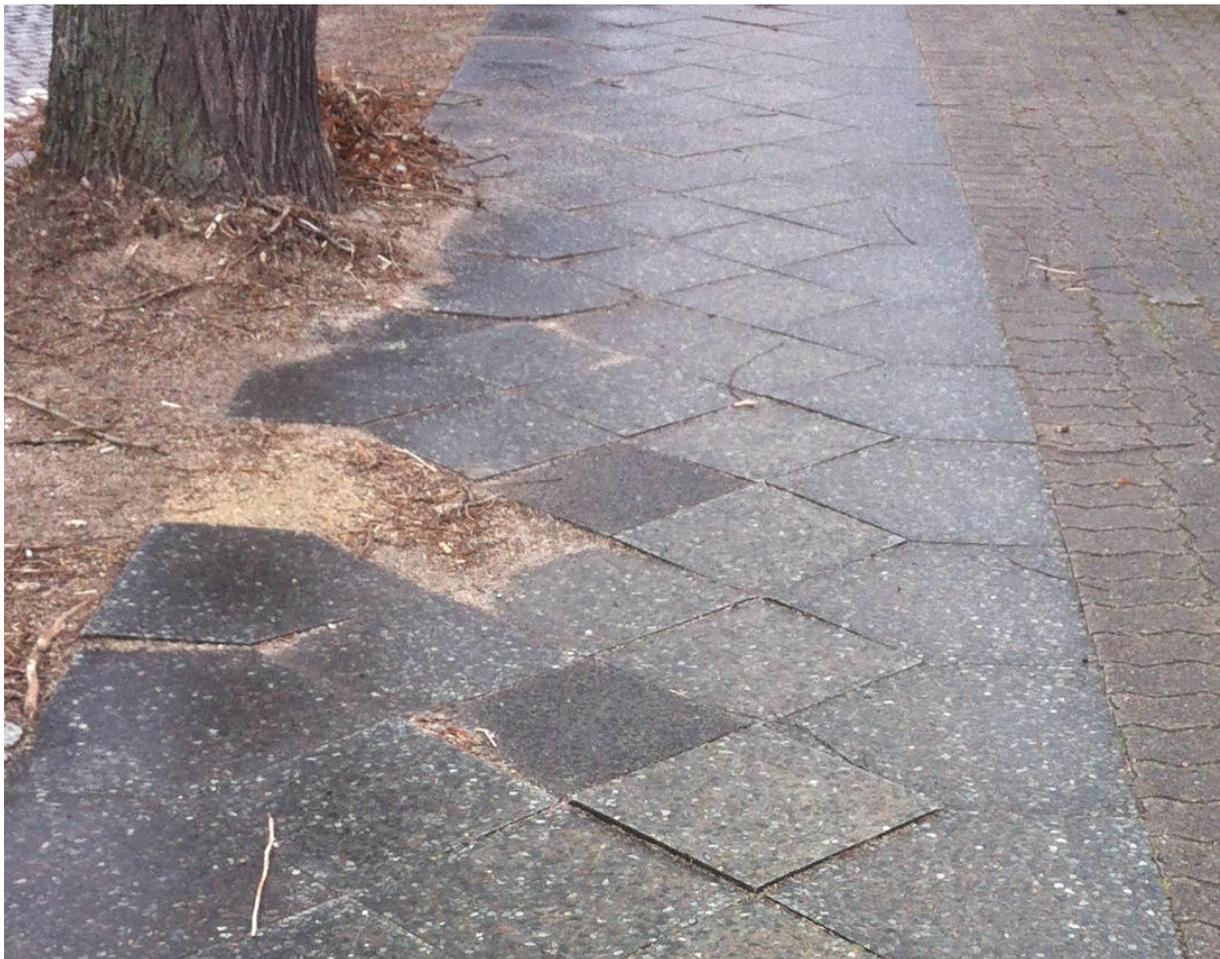
Wenn die Ursachen für die schlechten Zustände vieler Gehwege betrachtet werden, so kann festgestellt werden, dass der alte Baumbestand, der für das Ortsbild sehr prägend ist, in den Gehwegbereichen immer wieder Maßnahmen zum baulichen Erhalt erfordert. Die Wurzeln der Bäume, häufig Flachwurzler, drücken die Gehwegbefestigungen hoch oder führen bei unbefestigten Wegen zu entsprechenden Unebenheiten, die das Nutzen der Wege für Fußgänger und Radfahrer erschweren.

Abb. 21: Beispielhafte Abbildung von Gehwegschäden durch Baumwurzeln

Eine häufig angewandte Sanierungsform im Rahmen der Verkehrssicherung ist hier das Herausnehmen der Gehwegplatten oder Pflastersteine und ein Verfüllen mit verdichtungsfähigem Material ohne Bindemittel (Sandgeschlämmte Decke).

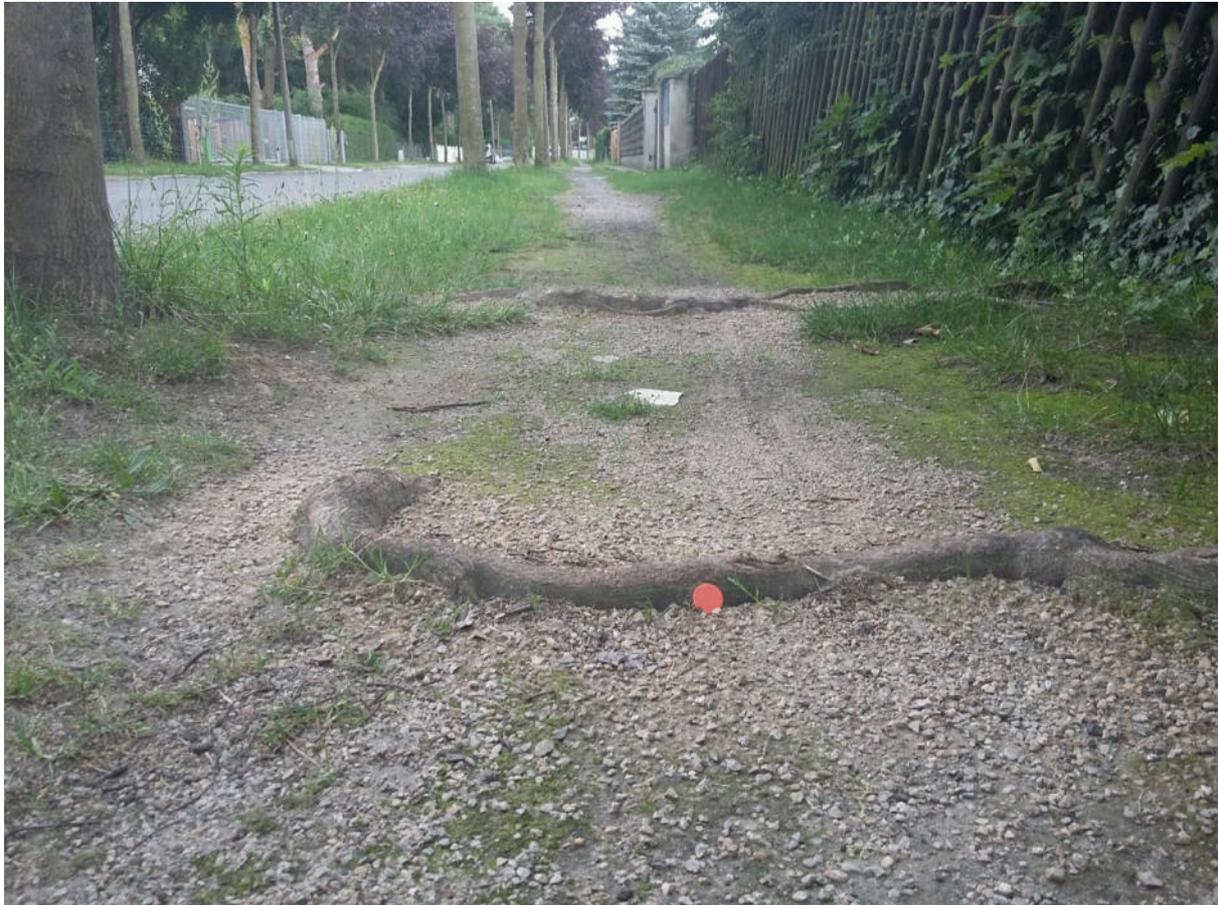
Vollkommen unbefestigte Nebenanlagen sind an trockenen Tagen zudem sehr sandig und staubig, an regnerischen Tagen matschig und schlecht begehbar.

Abb. 22: Unbefestigte Gehwege mit altem Baumbestand

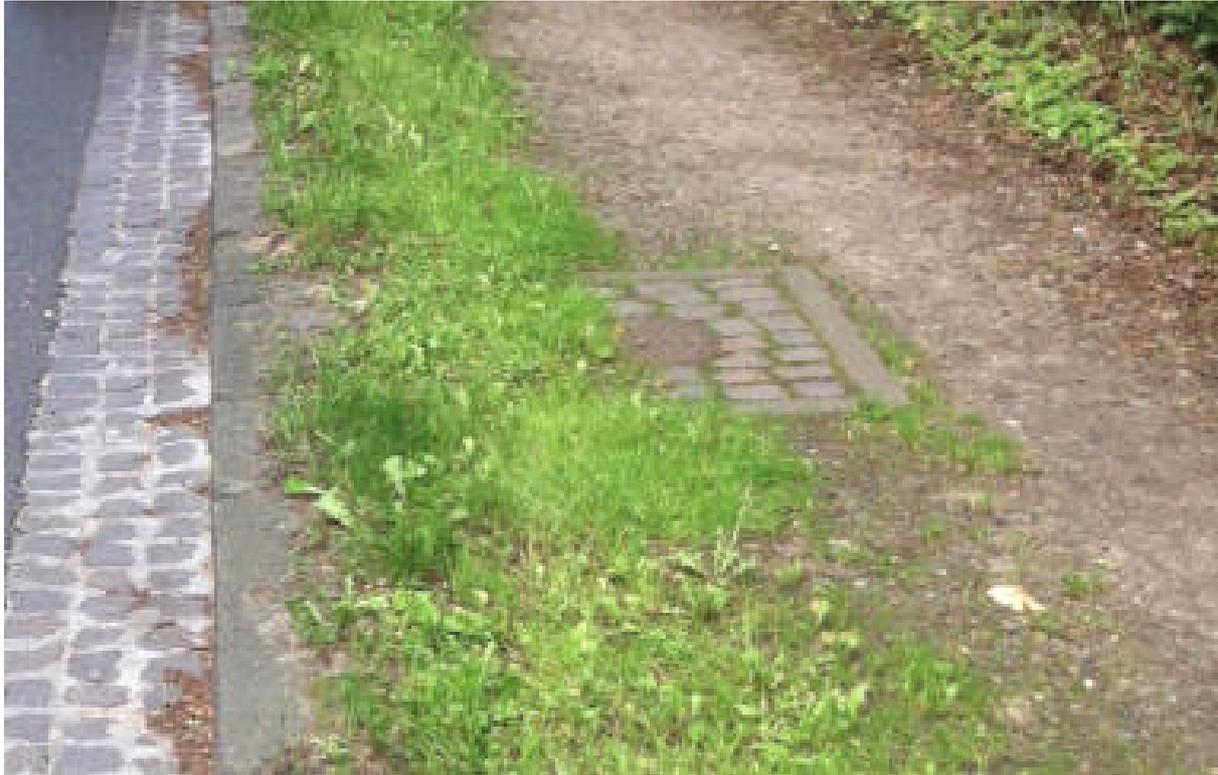
Bei stark genutzten Gehwegen ist dies eher unproblematisch (z.B. in der Seestraße). Bei weniger frequentierten Wegen können jedoch starke Unebenheiten auftreten, was gerade in den Anliegerstraßen zu einer schlechten Nutzungsqualität der Nebenanlagen führt. Manche Unebenheiten können sich dann sehr schnell zu Gefahrenstellen für Fußgänger und Radfahrer entwickeln. Eine barrierefreie Nutzung der Nebenanlage ist hier nicht möglich.

Abb. 23: Unbefestigte Seitenräume von Fußgängern und Radfahrern gleichermaßen genutzt

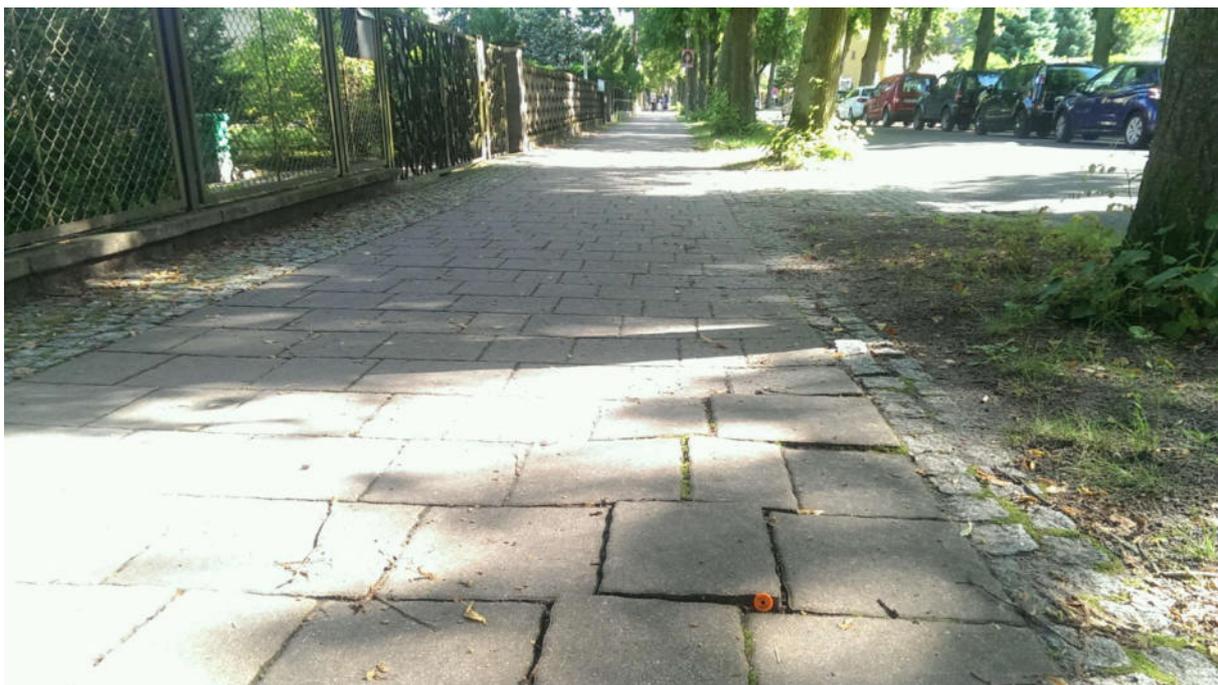
Viele Platten- oder Pflasterhebungen entstehen durch Baumwurzeln. Dies betrifft auch Gehwege, die erst vor wenigen Jahren neu befestigt wurden.

Abb. 24: Plattenhebungen durch Baumwurzeln

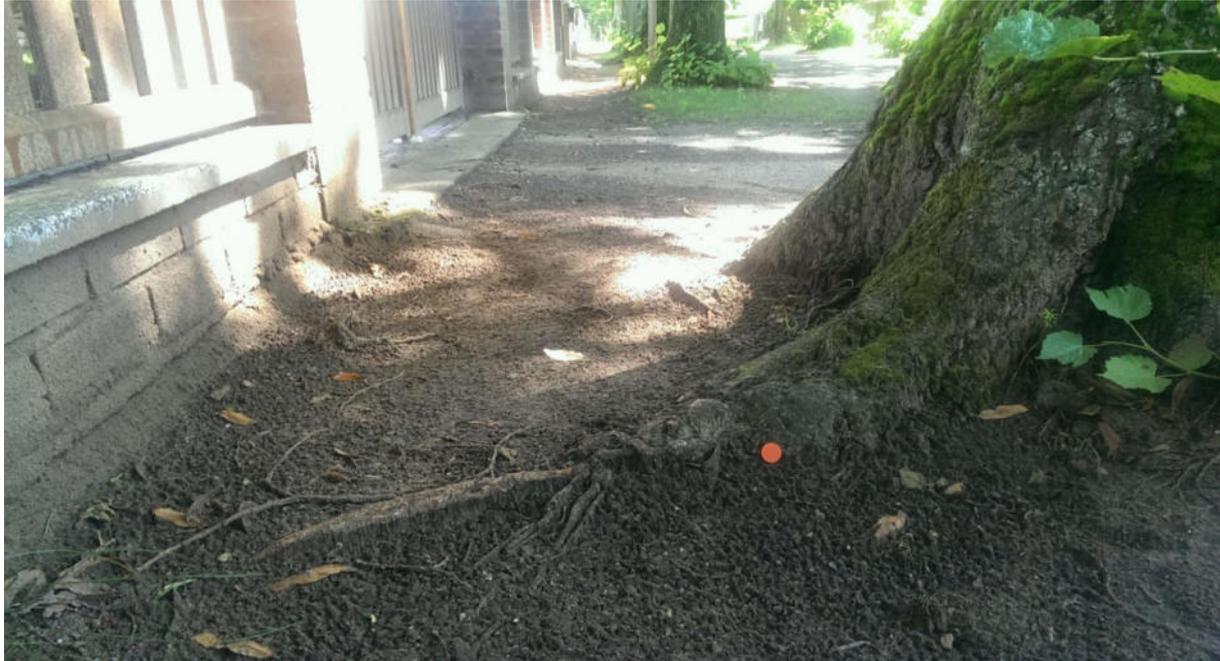
Bei unbefestigten Gehwegen treten ebenfalls einzelne Unebenheiten durch Wurzeln auf, die an der Oberfläche austreten.

Abb. 25: Behinderungen auf unbefestigten Gehwegen durch Baumwurzeln

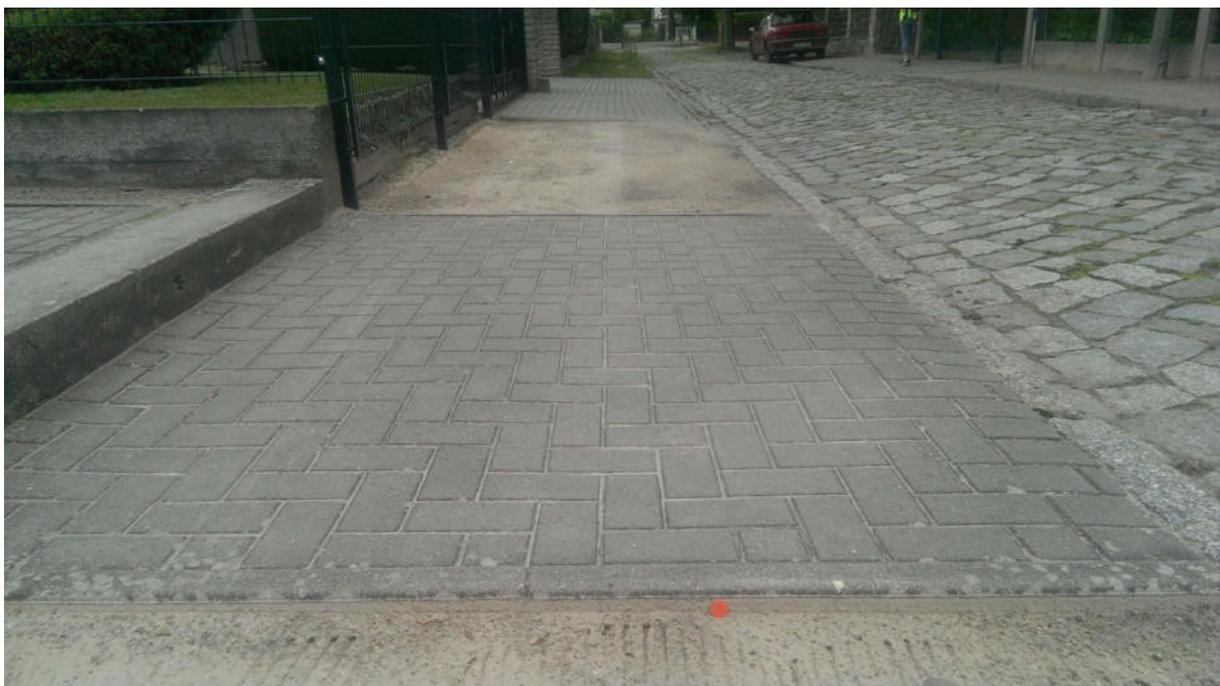
Bei unbefestigten Gehwegen gibt es immer wieder Gefahrenstellen an den Grundstückszufahrten, wenn diese befestigt sind und durch unterschiedliche Einflüsse aus den umliegenden Flächen deutlich um mehrere Zentimeter herausragen. Die dadurch entstehenden Höhenversätze stellen Stolperstellen für Fußgänger dar und behindern insbesondere die barrierefreie Nutzung der Gehwege deutlich.

Abb. 26: Höhenversätze an Übergängen zu Grundstückszufahrten

Dies ist dann besonders problematisch, wenn ein Ausweichen auf die Fahrbahn nicht möglich ist, weil die Fahrbahnoberfläche mit Naturstein-Großpflaster befestigt wurde. Auch ist keine Barrierefreiheit gegeben.
