Gemeinde Zeuthen
Amt für Ortsentwicklung
Schillerstraße 1
15738 Zeuthen

Zustandsbericht zu den Gehwegen in der Gemeinde Zeuthen

Stand: 26.07.2019

DEUTSCHE TIEFBAUBERATUNG
Dipl.-Ing. (FH) Joachim Hamann
Albersweiler Straße 85/87
15366 Neuenhagen bei Berlin

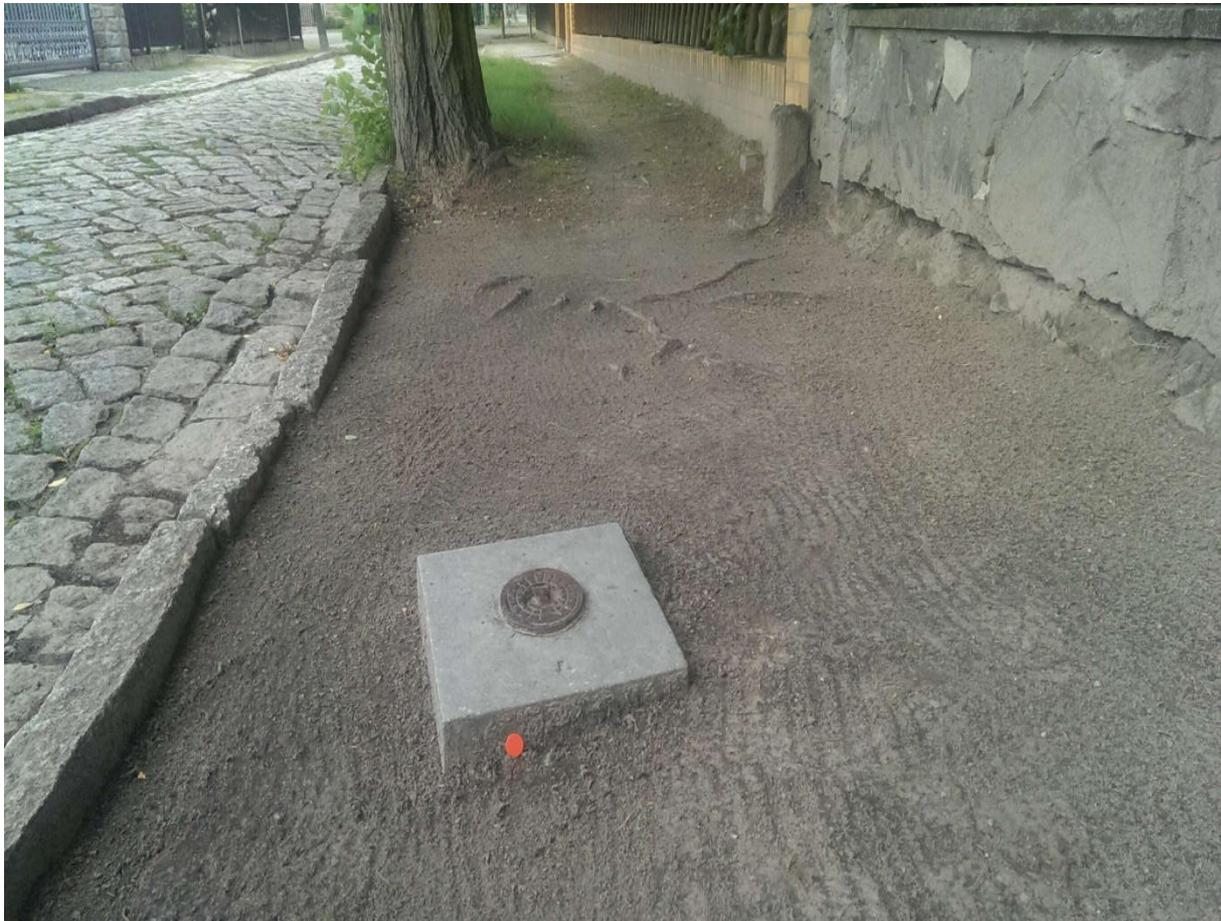
Abb. 27: Freigelegter Wasserschieber im Gehwegsbereich

Diese Situationen sind grundsätzlich auch bei Einbauten, wie Wasserschibern, Unterflurhydranten und ähnlichen Einbauten im Bereich der Gehwege festzustellen.

Bei unbefestigten Wegen scheint eine häufige Ursache für die Freilegung der Zufahrten und Einbauten darin zu liegen, dass das Fegen mit harten Bürsten oder Rechen bei Laub und Schneeanfall ebenfalls die Oberflächen abträgt. Das fördert auch die Freilegung von Wurzeln. Die Höhenversätze und das Entstehen von Stolperstellen werden damit unterstützt. Insofern tragen die Anlieger mit dazu bei, dass diese Gefahrenstellen auf unbefestigten Gehwegen entstehen und sich verschärfen.

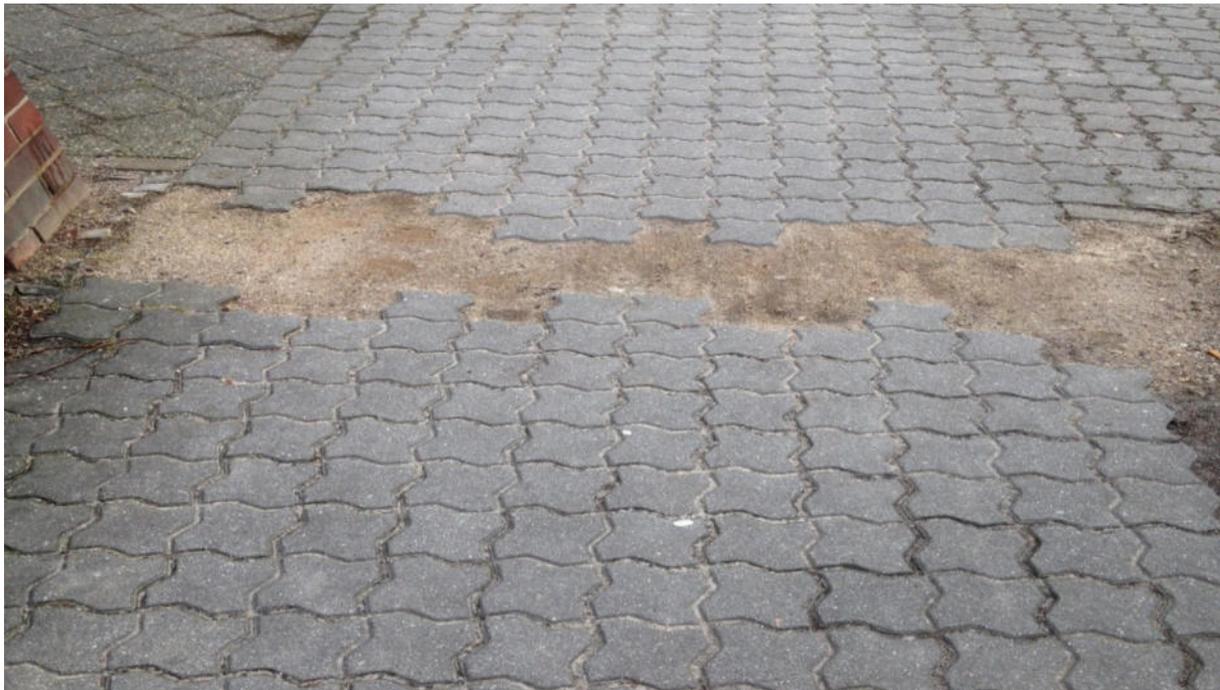
Abb. 28: Abrieb im Gehwegbereich bei ausbessertem Pflaster mit Befestigungsmaterial ohne Bindemitte

Wenn bei Ausbesserungsarbeiten statt Gehwegplatten oder Pflaster zum Verfüllen ein verdichtungsfähiges Material ohne Bindemittel eingebracht wird, um die Wurzeln zu schützen und den Gehweg nicht wesentlich erhöhen zu müssen, hat man an diesen Stellen nach kurzer Zeit ebenfalls das oben beschriebene Problem. Auch hier entsteht Abrieb durch das Begehen, wetterbedingter Abtrag (Wind, Regen) oder die Oberfläche wird durch Fegen bzw. Rechen kontinuierlich abgetragen. Dadurch bilden sich neue Höhenversätze an den Kanten zur Gehwegbefestigung oder Einbauten.

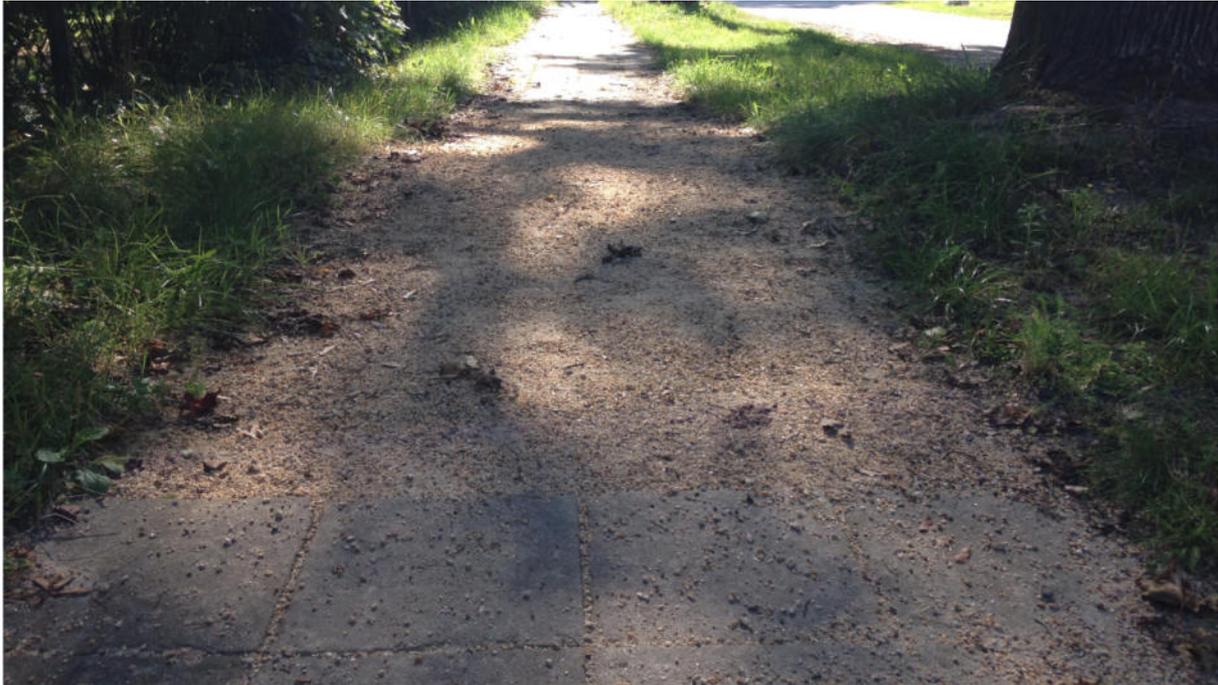
Wo dies nicht möglich ist, da Wurzeln sonst beschädigt würden, wird verdichtungsfähiges Material ohne Bindemittel eingebracht. Oft muss dabei der Gehweg etwas erhöht werden. Dadurch entstehen in Längsrichtung wellenförmige Oberflächen. Für die Entwässerung hat dies den Nachteil, dass sich durch Regenwasser in den neu entstandenen Tiefpunkten leicht Pfützen bilden und das Oberflächenwasser nun auf private Grundstücke fließen kann. Es werden dadurch also wieder andere Nachteile erzeugt und in Kauf genommen.

Abb. 29: Gehwegerhöhungen bei Ausbesserungen mit Befestigungsmaterial ohne Bindemitte

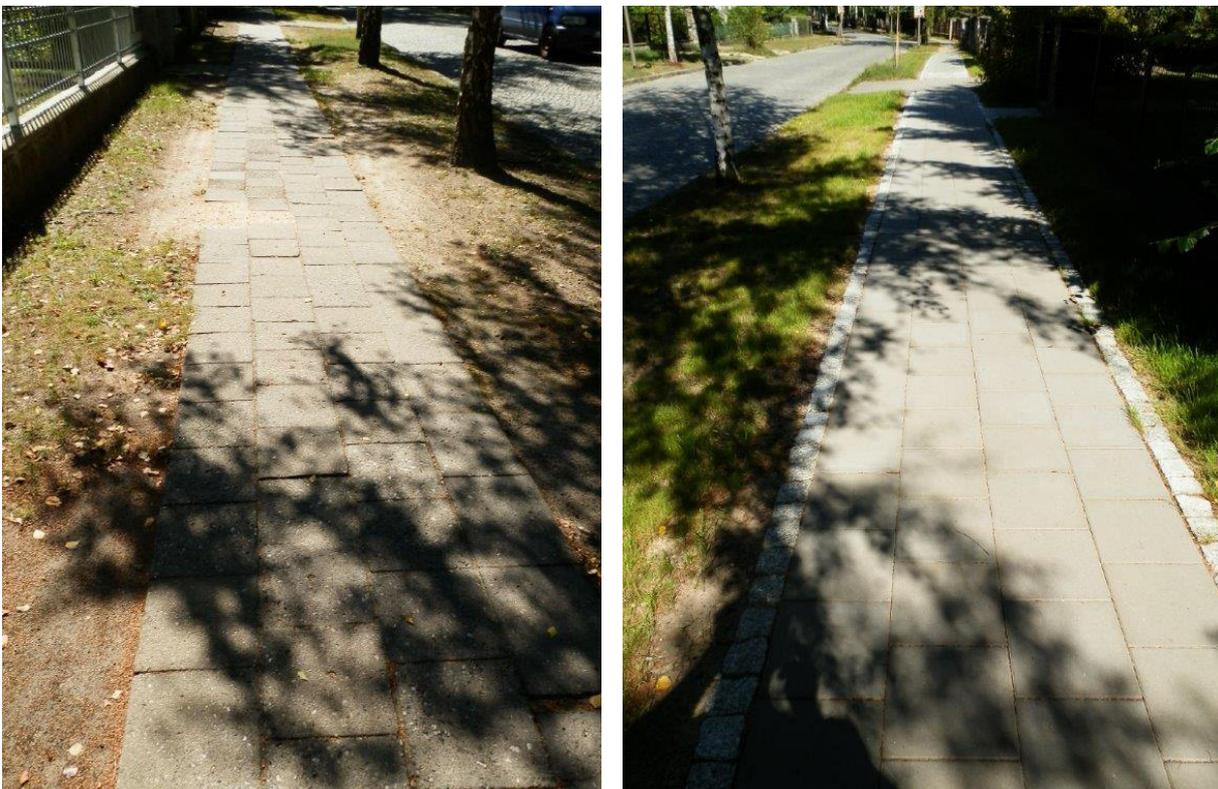
Abb. 30: Alte Gehwegbefestigung (links) und neue Gehwegbefestigung nach abschnittweiser Erneuerung (rechts)

Bei größeren Flächen, die altersbedingt eigentlich vollständig erneuert werden müssten, weil weder der Unterbau noch die Befestigungen intakt sind (z.B. Sandbettung auf gewachsenem Boden als Unterbau, Befestigung aus gebrochenen und verwitterten Betonplatten), wird eine Erneuerung lediglich in kleinen Abschnitten (15–30 m) durchgeführt.

Diese Sanierungsform mit den kurzen Erneuerungsabschnitten wird von der Gemeindeverwaltung deshalb gewählt, damit relativ große Flächen der Gehwege erneuert werden können. Die Gemeindeverwaltung wird diese Art der Gehwegsanierung überall dort anwenden, wo ansonsten viele einzelne Platten oder Pflastersteine ausgetauscht werden müssten.

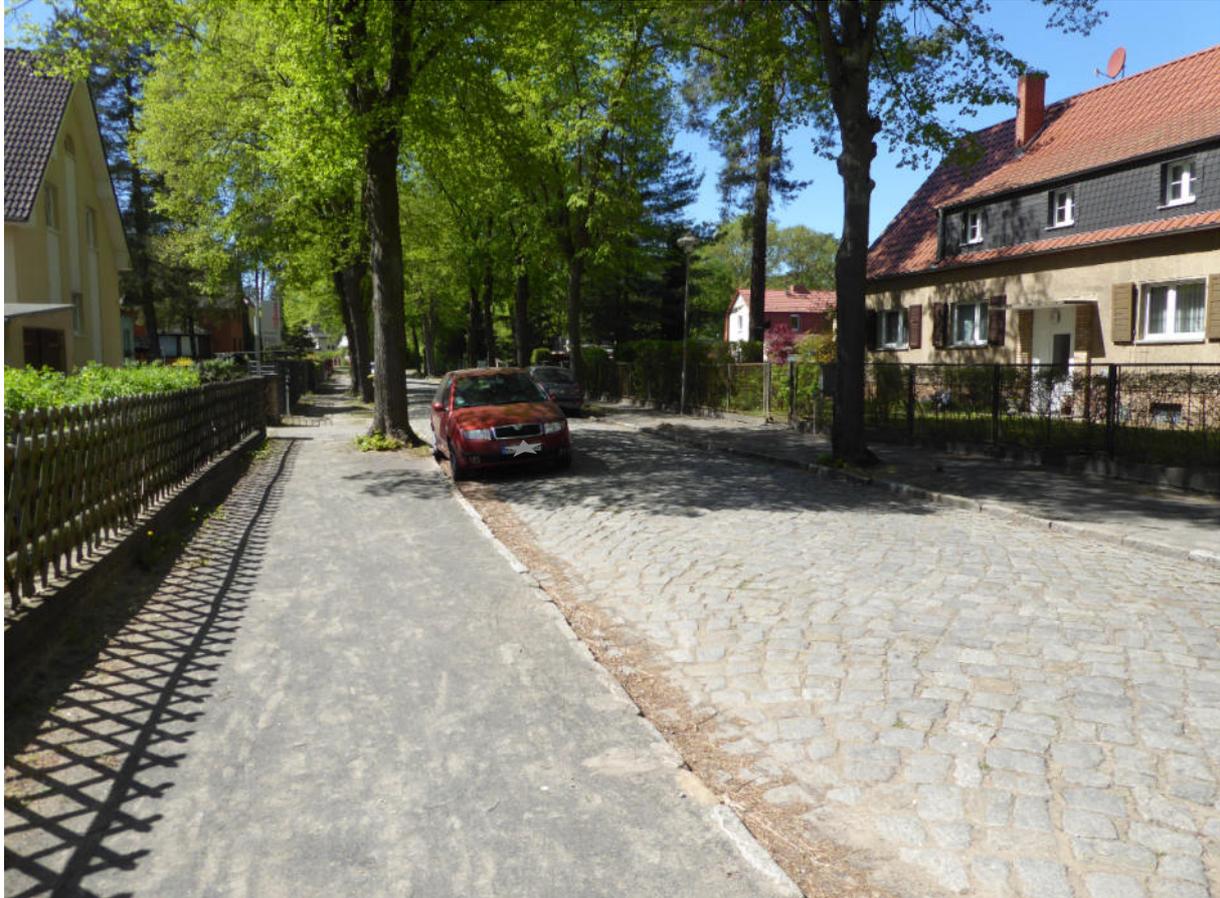
Abb. 31: Profilierung und Befestigung der Gehwege durch ein Sand-Splitt-Gemisch in der Moselstraße

Eine weitere Sanierungsform ist die Profilierung und Befestigung der bislang unbefestigten Gehwege durch ein Sand-Splitt-Gemisch. Dadurch wird eine gute Nutzbarkeit der Gehwege erreicht.
