Allgemeine Projektangaben

Projektbezeichnung:	Knotenpunkte Schillerstraße/Heinrich-Heine-Straße und Schillerstraße/Schulstraße
Aufsteller:	-
Entwurfsbearbeitung:	-
Entwurfsphase/Auditphase:	Bestandsaudit
Aufstelldatum:	-
auditierte Unterlagen:	es lagen keine weiteren Unterlagen vor, die Audiotierung erfolgte auf der Grundlage einer Ortsbegehung
Ortsbesichtigung:	03.11.2021, 10:00 Uhr und 30.11.2021, 7:30 Uhr

Datum: 29.12.2021

Bezeichnung: Knotenpunkte Schillerstraße/Heinrich-Heine-Straße und Schillerstraße/Schulstraße

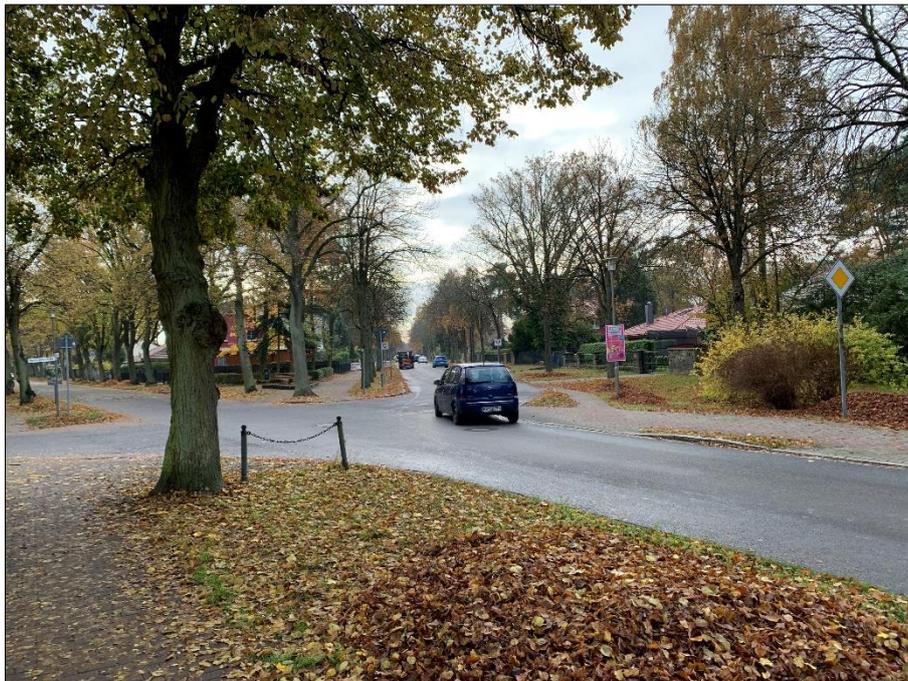
Bild 1: Hauptverkehrsrichtung Schillerstraße - Schulstraße

Der Hauptverkehrsstrom folgt nicht der verkehrsrechtlichen Hierarchie der sich kreuzenden Straßen (Knoten Schillerstraße/Schulstraße). Es gibt einen überproportional starken Linkseinbieger von der Schulstraße. Dabei ist der übergeordnete Verkehr im Zuge der Schillerstraße nicht zu erkennen.

- Unterordnung der Einmündung Schulstraße mit dem Zeichen 206 (Halt Vorfahrt gewähren),
- Ergänzen der Beschilderung der Querungsstellen für den Kfz-Verkehr mit Zeichen 1010-52 in Verbindung mit 1000-30

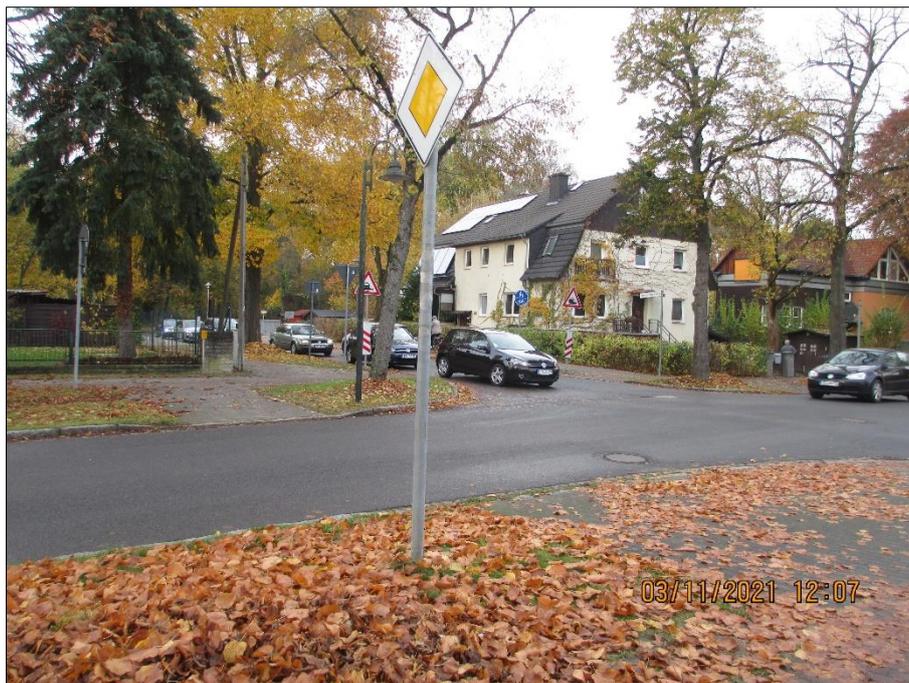
Die Verkehre (alle Verkehrsarten) verliefen im Wesentlichen im Zuge der Schillerstraße und der Schulstraße. Womit es am Knotenpunkt Schillerstraße/Schulstraße zu überproportionalen Rechtsab- und Linkseinbiegeverkehren kam. Während auf der in südlicher Richtung weiterführenden Schillerstraße sowie der Maxim-Gorki-Straße nur ein sehr geringes Verkehrsaufkommen beobachtet wurde, war dieses im Zuge der Heinrich-Heine-Straße erkennbar höher, blieb aber doch hinter dem im Zuge der Schillerstraße zurück. Die Schrankenschließungen im Bereich der Heinrich-Heine-Straße (West) und die damit einhergehende Pulkbildung führen punktuell zu nennenswerten Fahrzeugrückstaus am Knotenpunkt (siehe Bild 2).

Bild 2: Fahrzeugrückstau am Knotenpunktarm Heinrich-Heine-Straße (West)

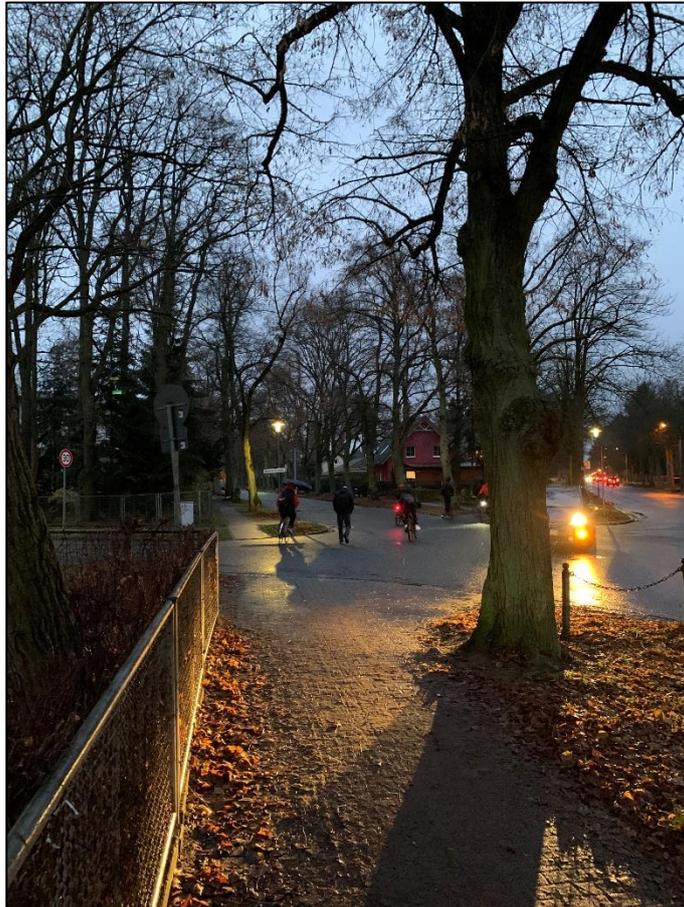
Die Nebenanlagen wurden in allen Richtungen sowohl von Radfahrern als auch von Fußgängern genutzt. Für den Radverkehr war dabei festzustellen, dass dieser weitestgehend ungeordnet verläuft. Er findet auf der Fahrbahn und den Nebenanlagen statt, dabei werden die Gehwege jeweils in beiden Richtungen befahren und sind zum Teil so schmal, dass der Lichtraum für den normalen Begegnungsfall Radfahrer/Radfahrer (ohne Fahrradanhänger, Lastenrad o. Ä.) gerade ausreichend ist (siehe Bild 3).

Die Beleuchtung hat lediglich eine orientierende Funktion, verdeutlicht den Verlauf der Gehwege und befindet sich aus Sicht der Straße, hinter den Alleebaumen. Eine Ausleuchtung der Knotenpunkte im Sinne einer frühzeitigen Erkennbarkeit aller Verkehrsteilnehmer ist nicht gegeben (siehe Bild 3).

Bild 3: „Abbiegender Radverkehr“ von der Schillerstraße in die Schulstraße

- Errichtung einer Knotenpunktbeleuchtung für den Knoten Schillerstraße/Schulstraße,
- Ergänzung der Knotenpunktbeleuchtung Schillerstraße/Heinrich-Heine-Straße,

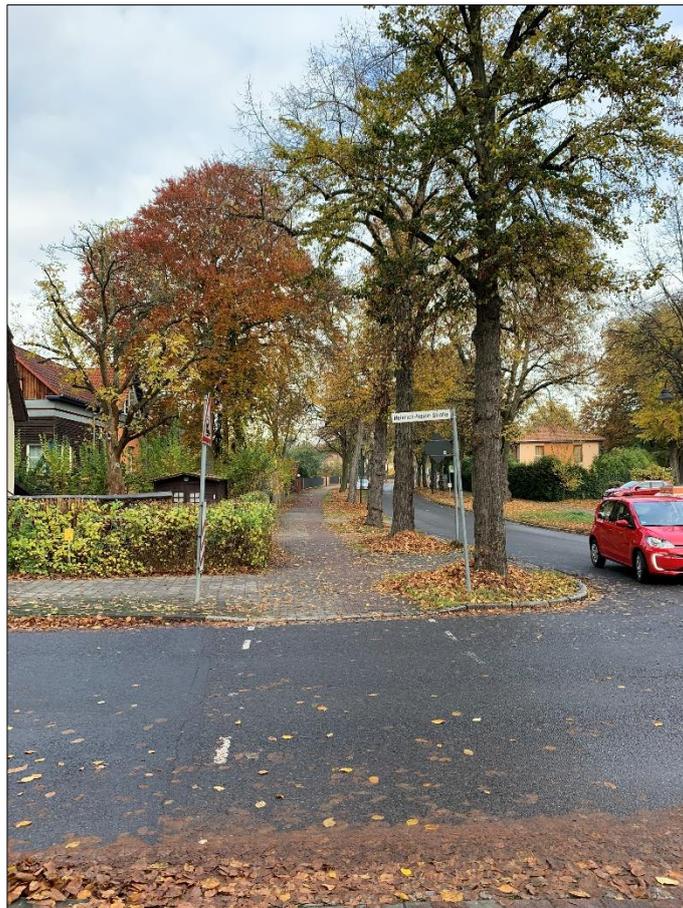
Die straßenbegleitenden Bäume verdecken die Nutzer der Nebenanlagen für die Fahrzeugführer. Insbesondere bei Dunkelheit sind die, den Gehweg in beiden Richtungen nutzenden Radfahrer für den Kfz-Verkehr erst sehr spät bzw. gar nicht zu erkennen (siehe Bild 4).

Bild 4: „verdeckte Querungsstelle“ an der Heinrich-Heine-Straße (West)

- Baumfällungen am Knotenpunkt Schillerstraße/Schulstraße an der Ecke Schillerstraße/Maxim-Gorki-Straße (ein Stück) und Ecke Schulstraße/Schillerstraße (Südseite, mind. drei Stück),

- Baumfällungen auf der Westseite des Knotenpunktes Schillerstraße/Heinrich-Heine-Straße (mind. zwei Stück),
- Anheben der Borde für die Eckausrundungen am Knotenpunkt Schillerstraße/Schulstraße (insbesondere für den Abbieger von der Schillerstraße in die Schulstraße), um ein Überfahren des Aufstellbereiches für den Fußgänger zu vermeiden und das Geschwindigkeitsniveau zu senken.

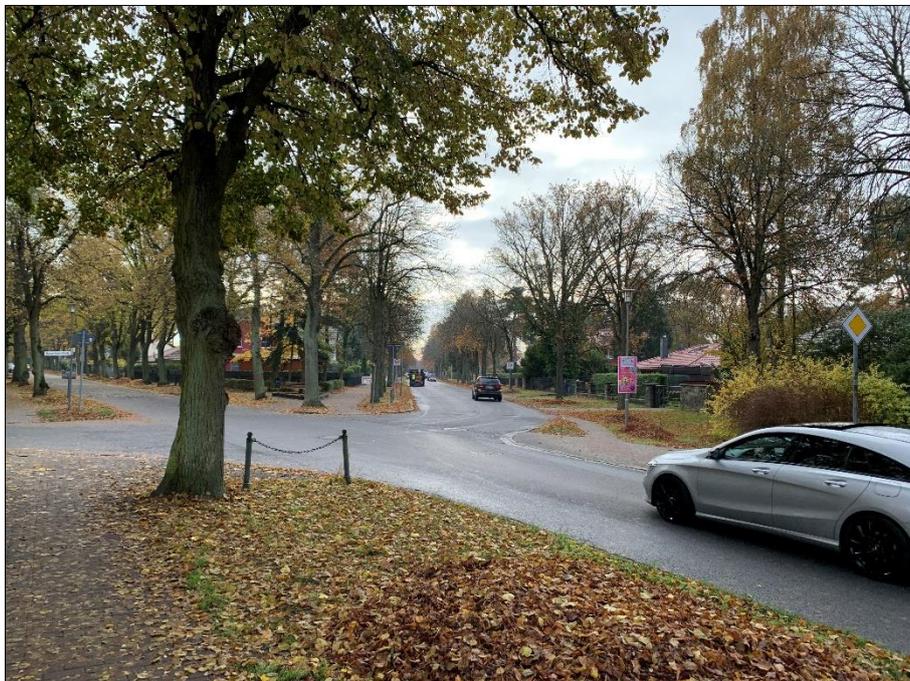
Bild 5: überfahrene Borde am Knoten Schillerstraße/Schulstraße
