Gemeinde Zeuthen
Amt für Ortsentwicklung
Schillerstraße 1
15738 Zeuthen

Zustandsbericht zu den Gehwegen in der Gemeinde Zeuthen

Stand: 02.10.2024

DEUTSCHE TIEFBAUBERATUNG
Dipl.-Ing. (FH) Joachim Hamann
Albersweiler Straße 85/87
15366 Neuenhagen bei Berlin

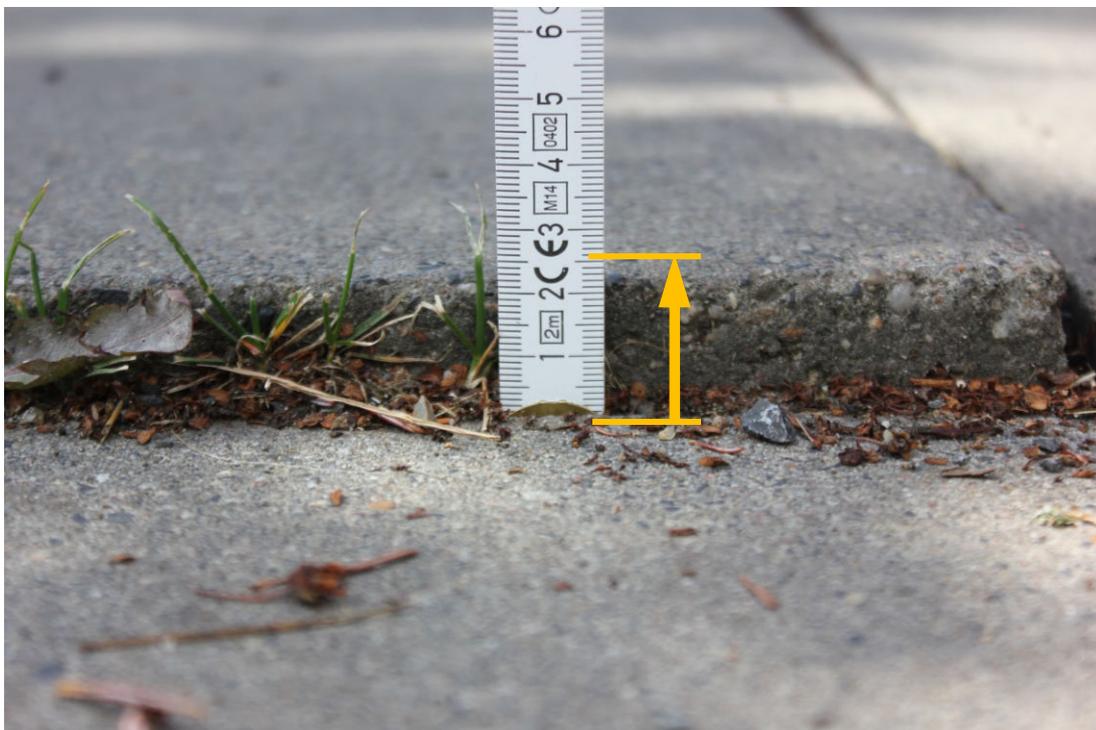
Eine der wichtigsten Kriterien ist dabei die Überprüfung von Höhenversätzen bei Pflaster-, Platten- und anderen Gehwegbefestigungen (auch freiliegenden Wurzeln im Gehbereich). Als Bagatellgrenze wird dabei eine Höhendifferenz von 2,5 cm angenommen.

Abb. 2: Beispielmessung bei einem Plattenversatz knapp unter der Bagatellgrenze von 2,5 cm

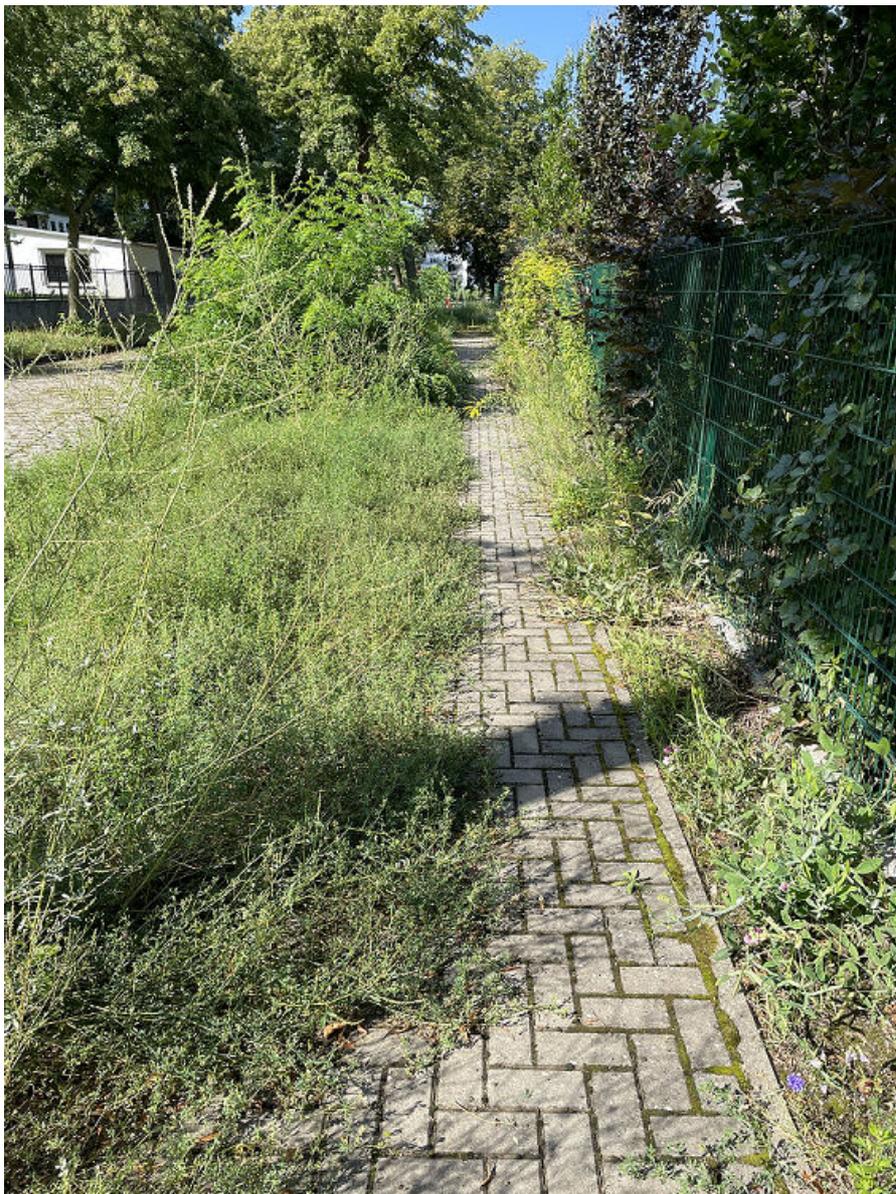
Abb. 5: Überwucherter Gehwege in der Fährstraße

Vor dem Eckgrundstück Fährstraße/Kurt-Hoffmann-Straße wurde ein neuer Gehweg angelegt, der allerdings inzwischen stark von Pflanzen überwuchert wird, weil dort offenbar niemand entlang geht.

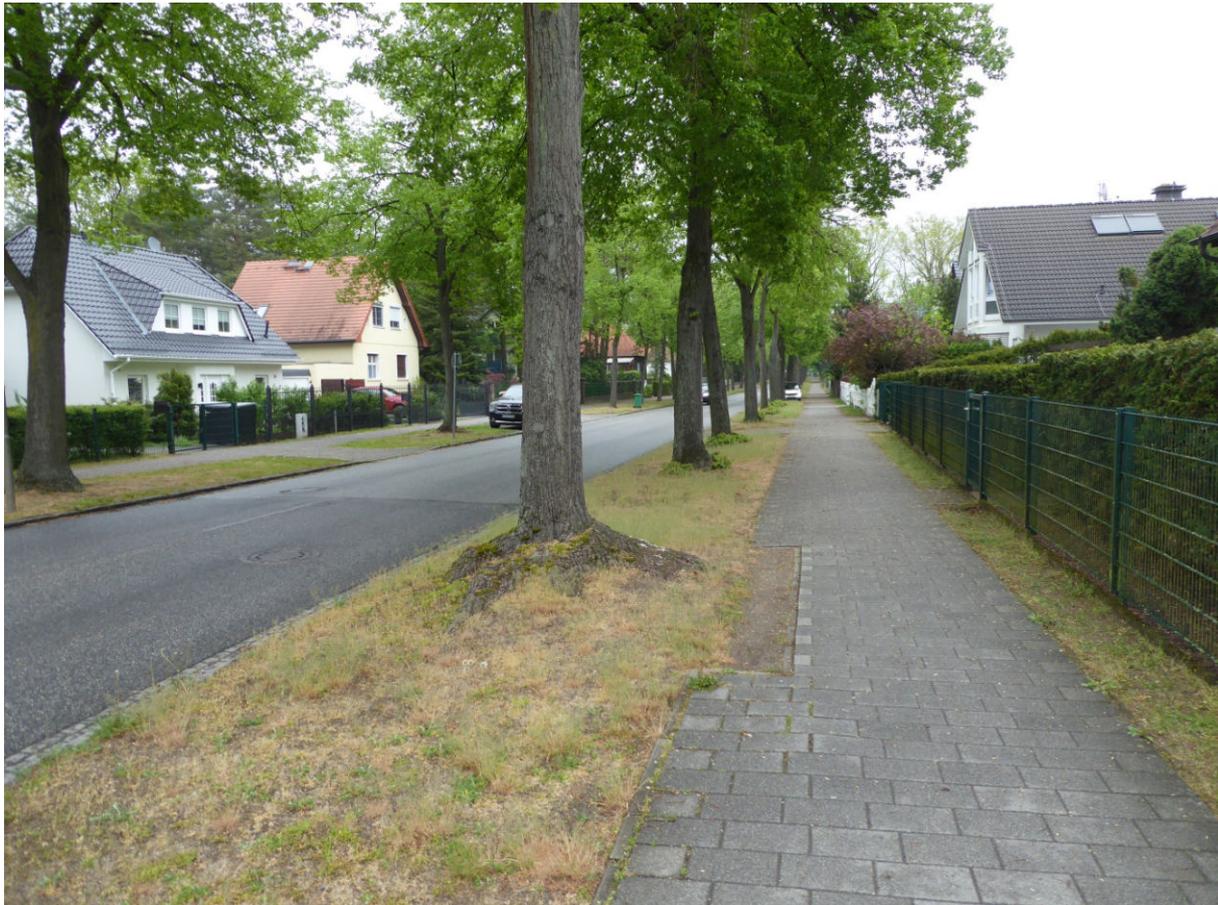
Der Gehweg entlang der Friedenstraße ist immer noch in einem relativ guten Zustand, da er vor einigen Jahren erneuert wurde. Hier gibt es allerdings erste Pflasterhebungen durch Wurzeln. Vereinzelt Pflastersteine sind bereits herausgenommen und die Stelle mit verdichtungsfähigem Material ohne Bindemittel angeglichen worden. Wegen des großen Baumbestandes und den bereits vorhandenen Unebenheiten ist eine gezielte regelmäßige Überprüfung wichtig, um Gefahrenstellen rechtzeitig zu beseitigen.

Abb. 6: Gehweg in der Friedenstraße

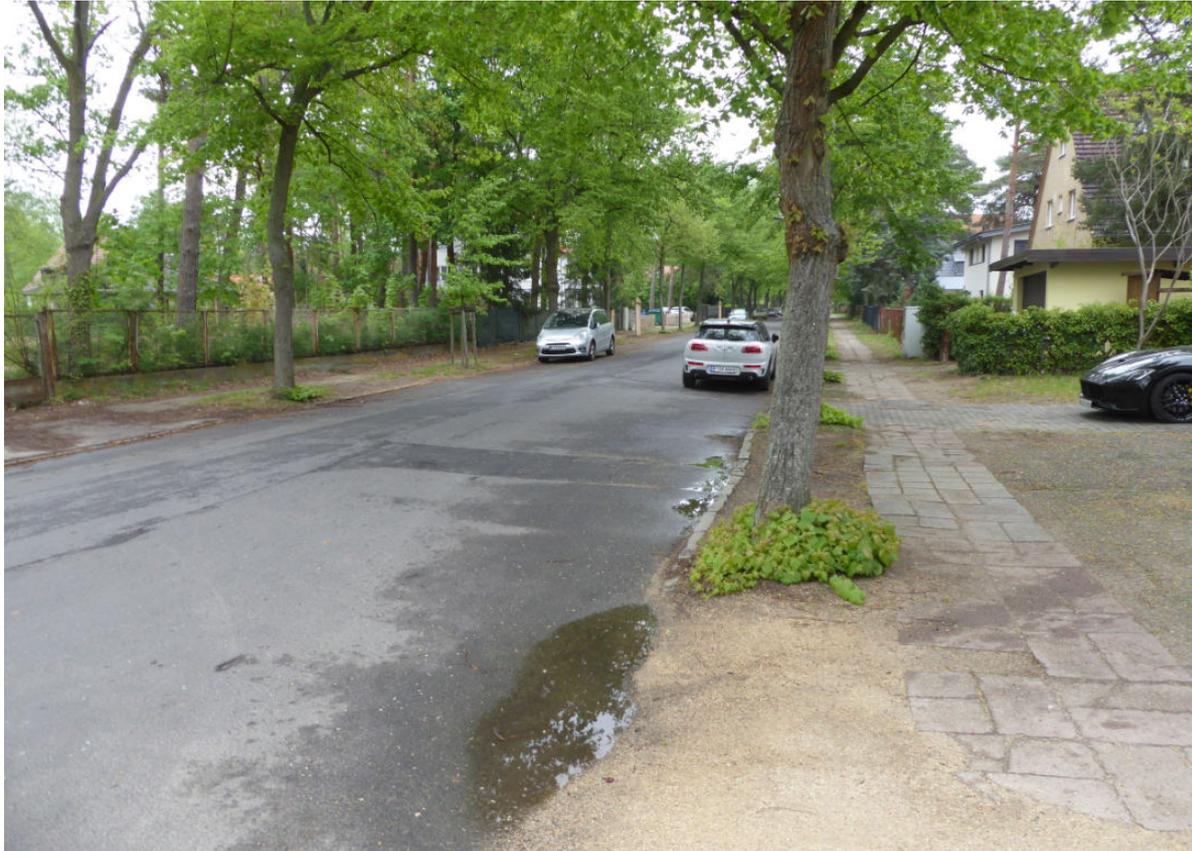
Im Brandenburgischen Viertel wurde die bereits begonnene Sanierung der Gehwege fortgesetzt, wenn auch noch einzelne Gehwege weiterhin einen schlechten Zustand aufweisen und deshalb immer wieder Gefahrenstellen entstehen (z. B. Havellandstraße).

Abb. 8: Schlechter Zustand des Betonplattenbelages in der Havellandstraße

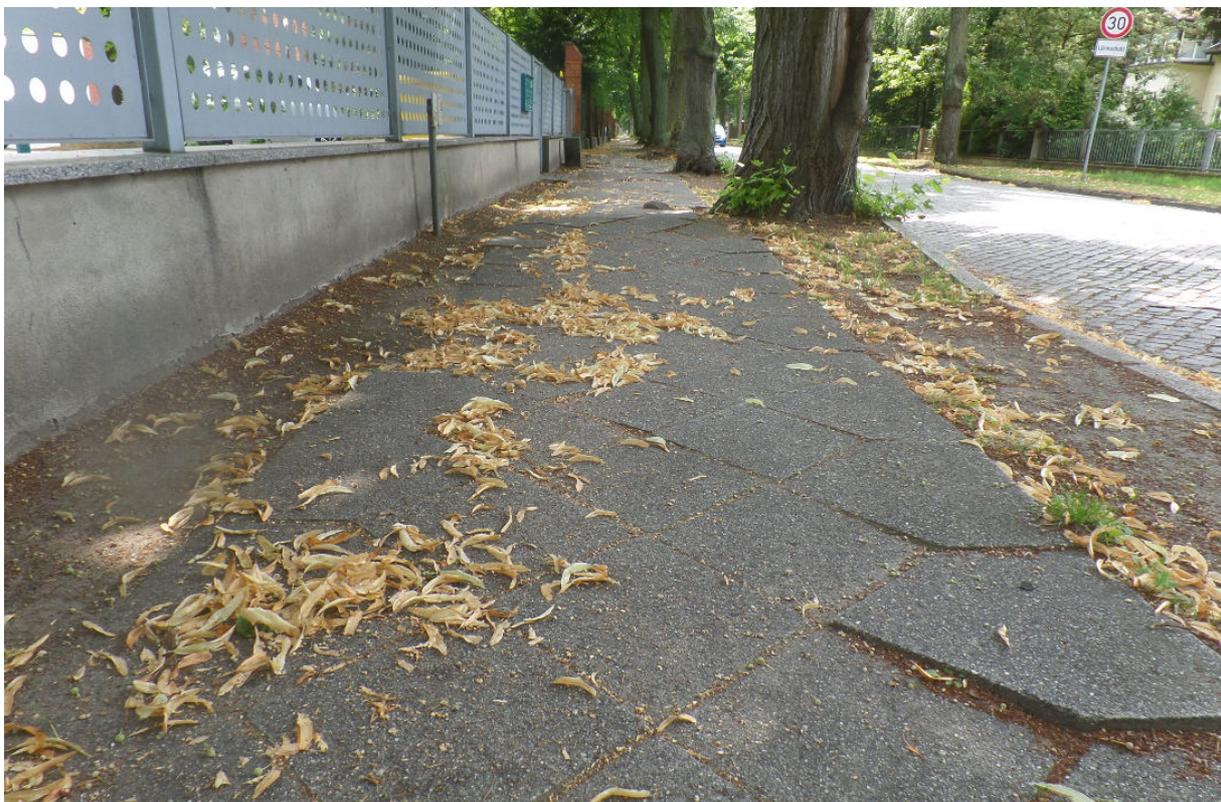
Bei dem befestigten Gehweg entlang der Seestraße fehlen immer wieder punktuell einzelne Platten. Er weist auch starke Unebenheiten auf und ist in einem allgemein schlechten Zustand. Im Laufe des Jahres sind einige neue Gehwegschäden hinzugekommen. Die Nutzung als Gehweg ist besonders für mobilitätseingeschränkte Verkehrsteilnehmer schwer möglich. Im südlichen Abschnitt besteht der Gehweg auf der Westseite teilweise lediglich aus Sand. Insbesondere zwischen Maxim–Gorki–Straße und Dorfaue ist der Plattenbelag in einem sehr schlechten Zustand (Abb. 11). Eine Sanierung wird dringend empfohlen.

Abb. 11: Seestraße mit befestigtem Gehweg zwischen Maxim–Gorki–Straße und Dorfaue

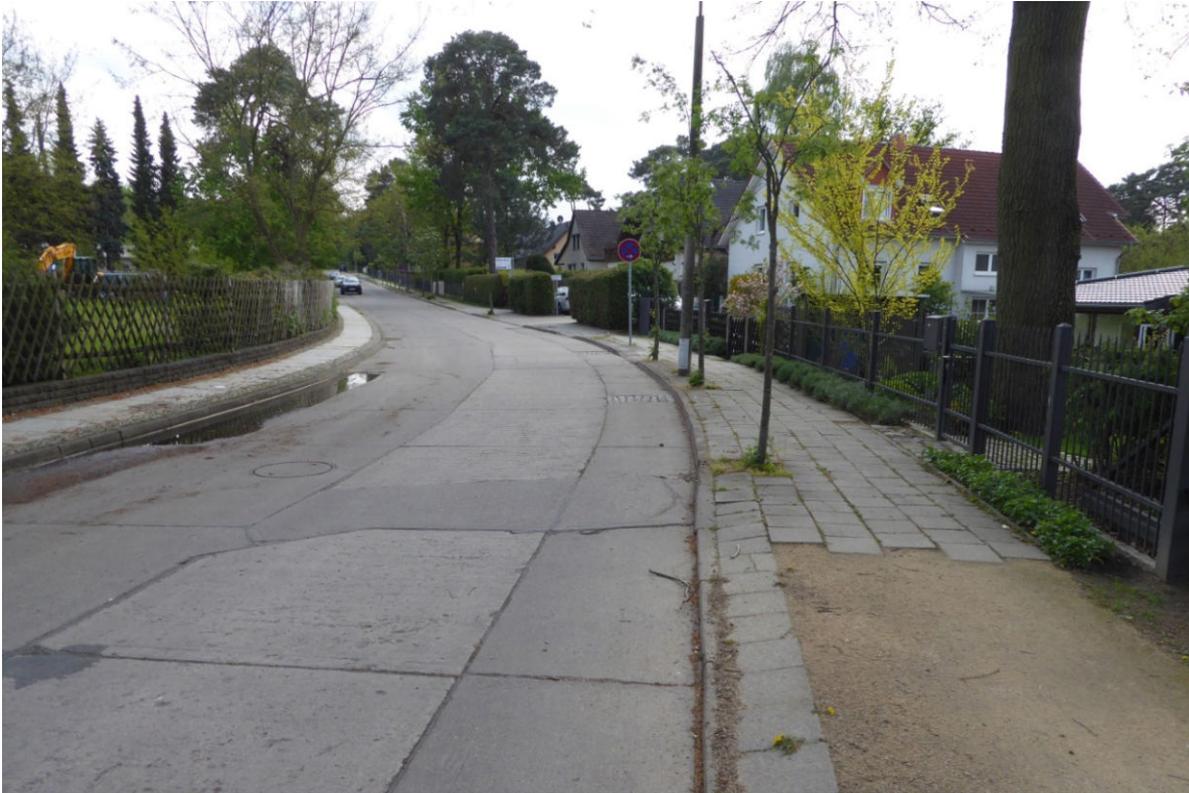
Die Gehwege in der Weichselstraße sind zu einem großen Teil in einem sehr schlechten Zustand (s. Abb. 15). Hier wurde schon viel ausgebessert. Eine vollständige Sanierung der Gehwege wird daher empfohlen.

Abb. 15: Sehr schlechter Gehwegzustand in der Weichselstraße

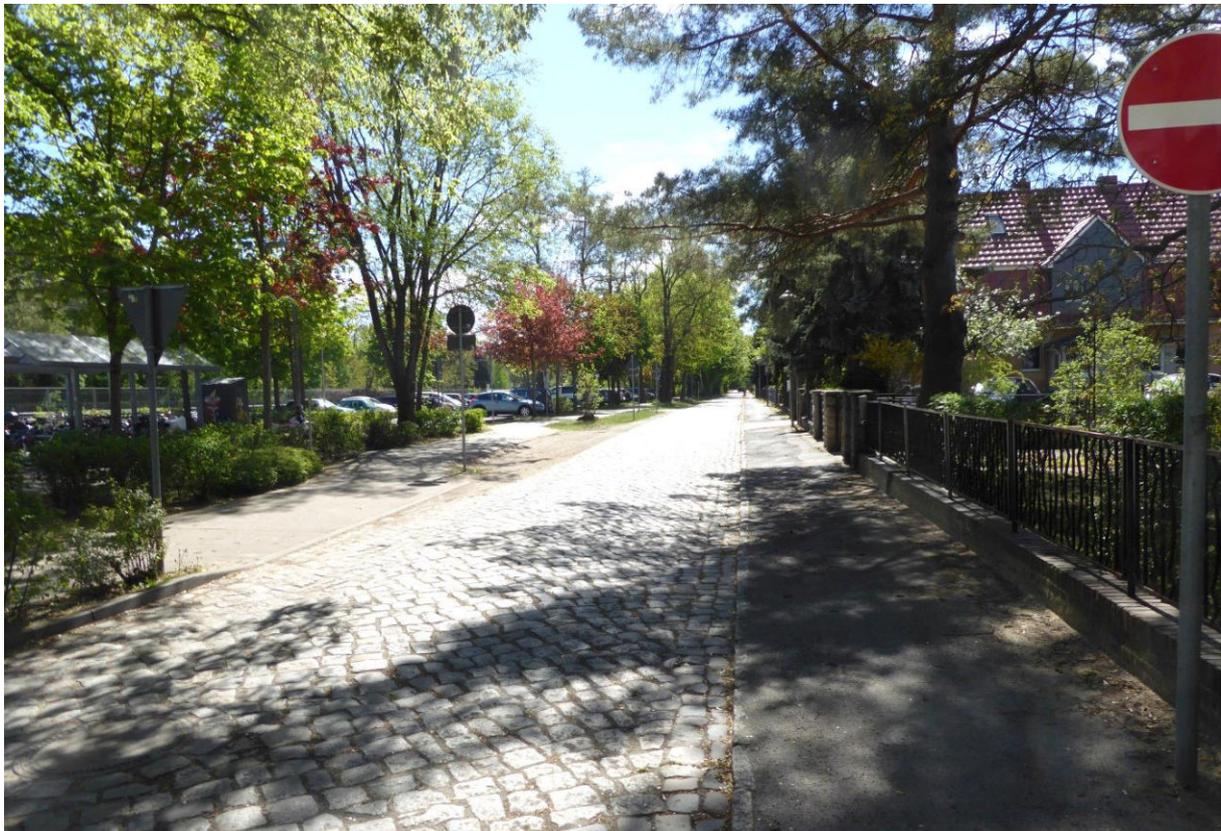
Der schon oft ausgebesserte, asphaltierte Gehweg in der Bahnstraße ist in einem sehr schlechten Zustand. Eine grundlegende Sanierung wird dringend empfohlen.

Abb. 16: Sehr schlechter Gehwegzustand in der Bahnstraße

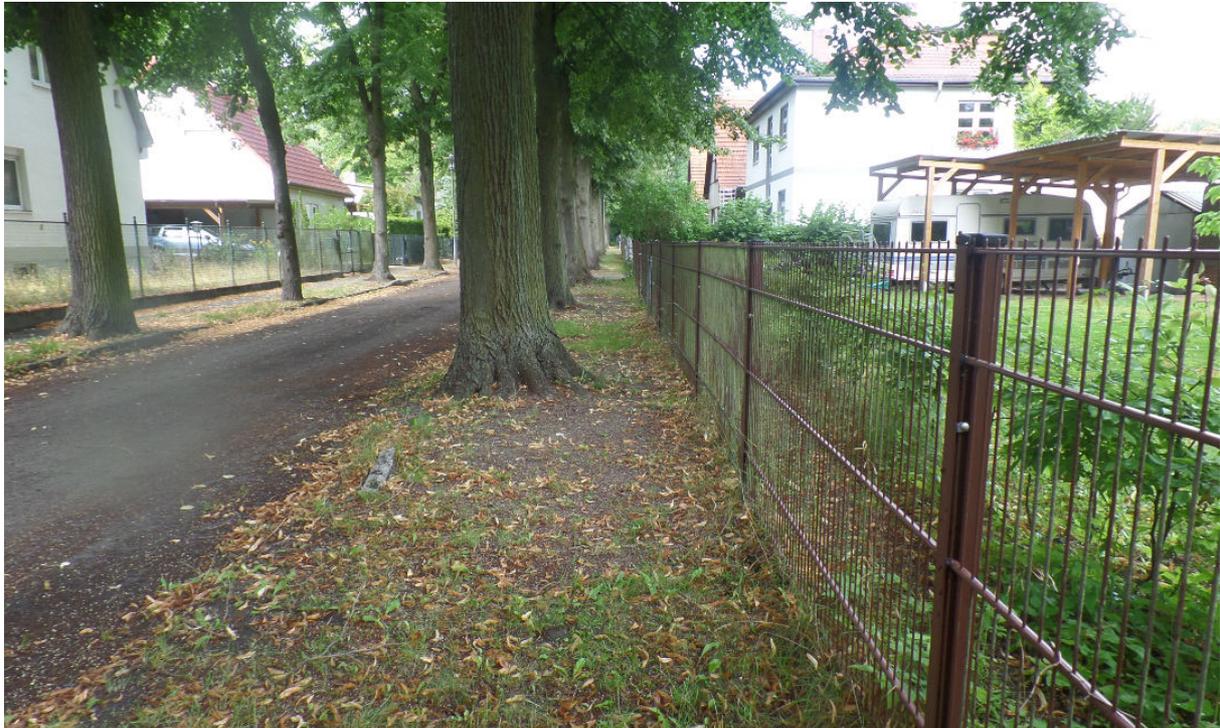
Die Gehwege der Spreestraße sind unbefestigt und es ist nicht immer erkennbar, ob sie als Gehwege genutzt werden (Abb. 17). Es sind viele Bäume vorhanden und die Oberflächen sind teilweise sehr sandig und schwierig zu begehen. In einem Abschnitt wurde der Gehweg inzwischen einseitig mit einem Sand-Splitt-Gemisch saniert. Das ist eine gute Lösung.

Abb. 17: Schwierige Gehwegsituation in der Spreestraße

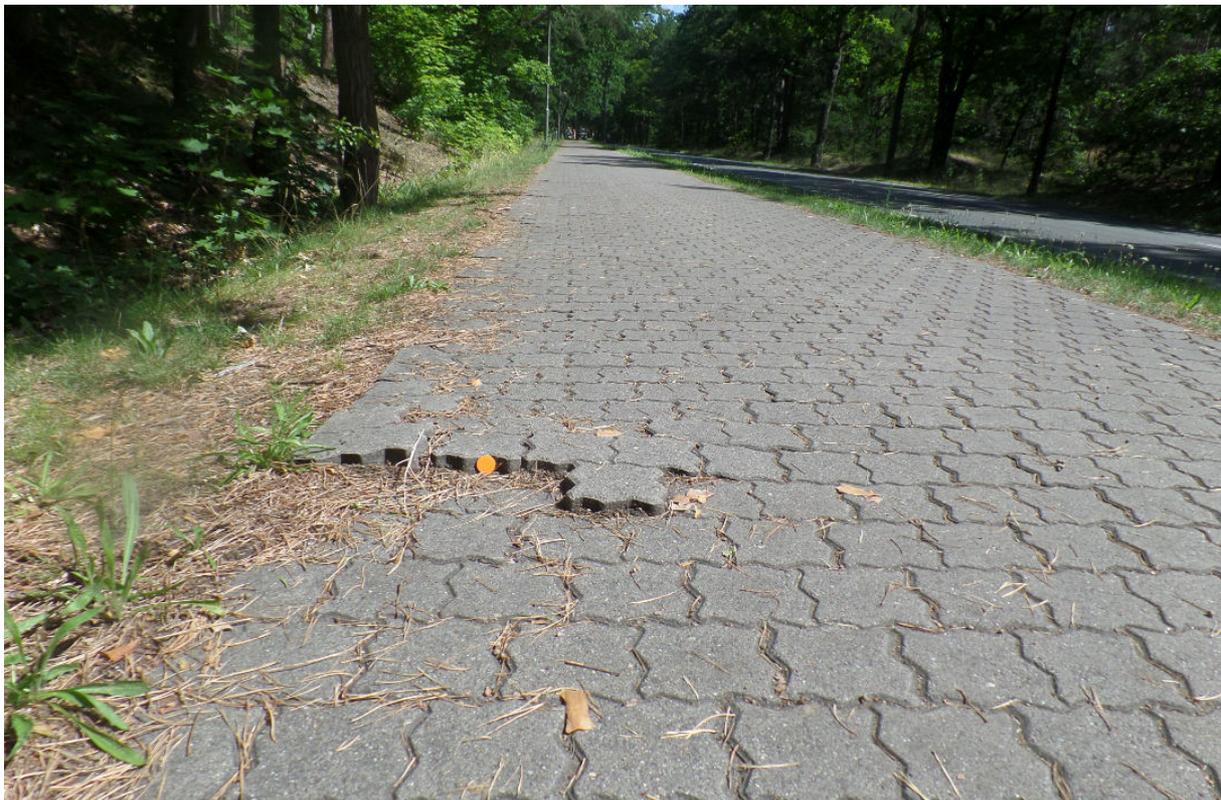
Der einseitige Geh-/Radweg entlang der Miersdorfer Chaussee zwischen Bahnhofsviertel und Dorfstraße weist immer mehr Mängel auf. Herausstehende Steine, Wölbungen und Setzungen in den Randbereichen werden zu Gefahrstellen insbesondere für Radfahrer. Dies ist insbesondere deshalb problematisch, weil dieser Abschnitt von Fahrradfahrern in beiden Richtungen häufig genutzt wird.

Abb. 19: Gehweg entlang der Miersdorfer Chaussee zwischen Bahnhofsviertel und Dorfstraße

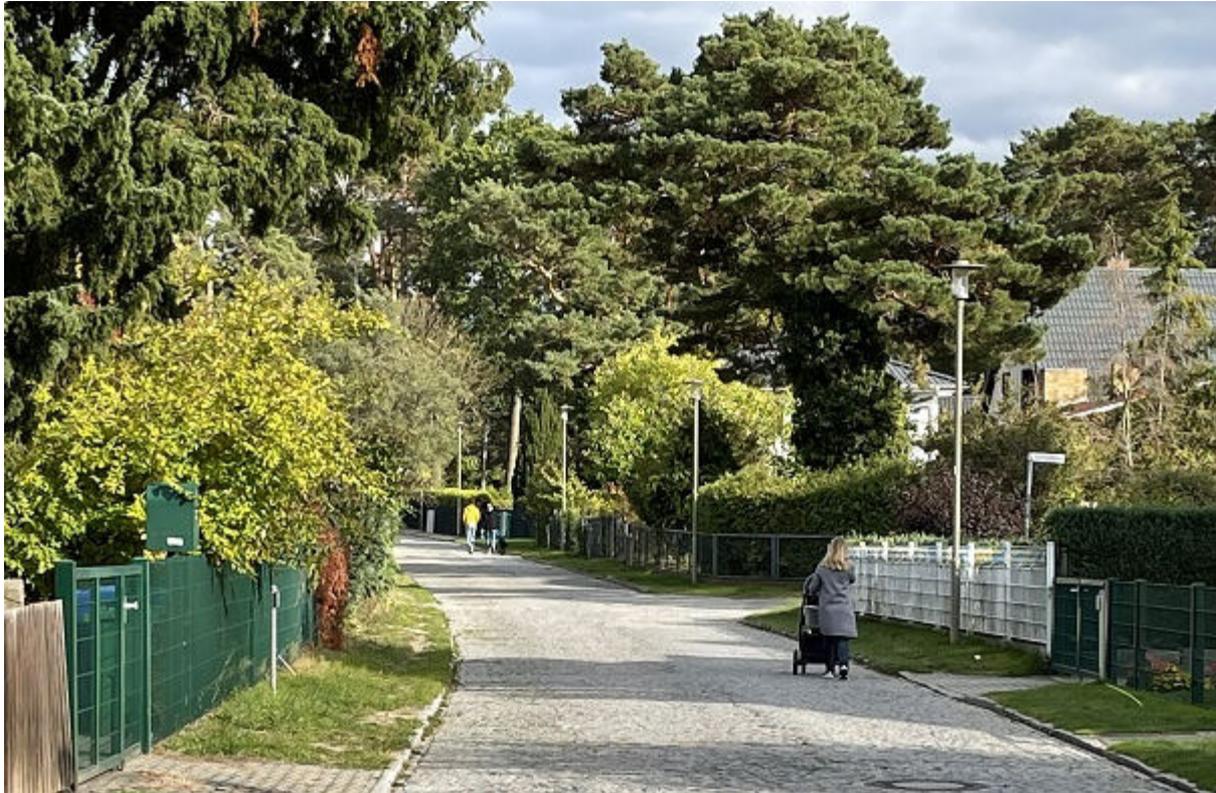
In den Straßen An der Kurpromenade sowie An der Korsopromenade sind die Gehwege größtenteils unbefestigt. Die Nutzung als Gehweg ist in diesen beiden Straßen nur schwer möglich. Im Regelfall nutzen die Fußgänger die Fahrbahn.

Abb. 21: Aktuelle Gehwegsituation in „An der Korsopromenade“

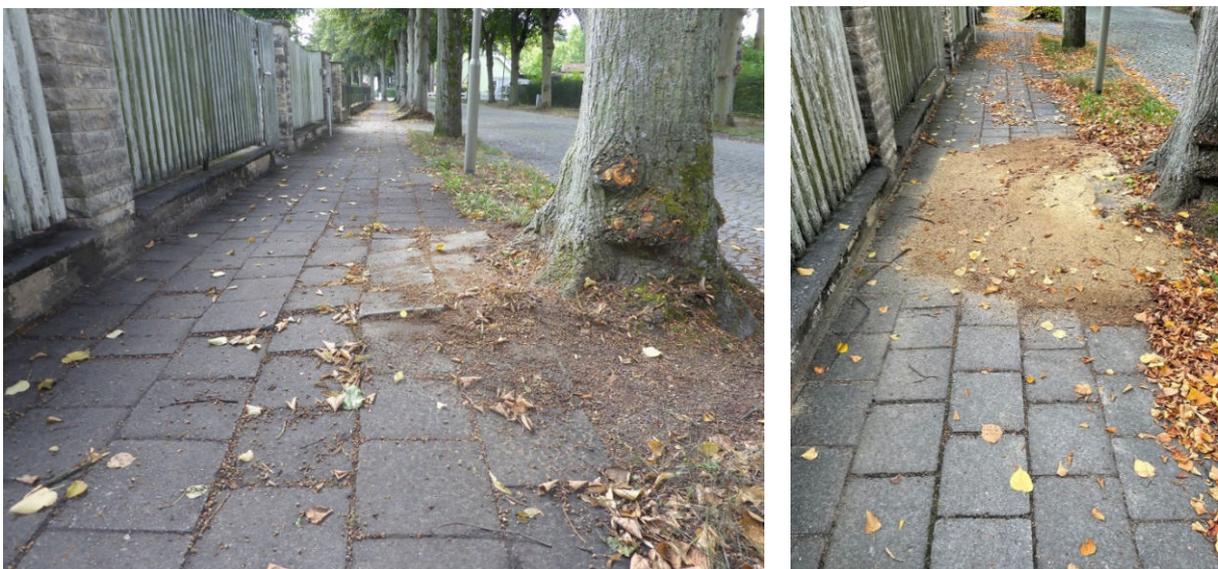
Wenn die Ursachen für die schlechten Zustände vieler Gehwege betrachtet werden, so kann festgestellt werden, dass der alte Baumbestand, der für das Ortsbild sehr prägend ist, in den Gehwegbereichen immer wieder Maßnahmen zum baulichen Erhalt erfordert. Die Wurzeln der Bäume, häufig Flachwurzler, drücken die Gehwegbefestigungen hoch oder führen bei unbefestigten Wegen zu entsprechenden Unebenheiten, die das Nutzen der Wege für Fußgänger und Radfahrer erschweren.

Abb. 24: Beispielhafte Abbildung von Gehwegschäden durch Baumwurzeln und erfolgte Sanierung

Eine häufig angewandte Sanierungsform im Rahmen der Verkehrssicherung ist hier das Herausnehmen der Gehwegplatten oder Pflastersteine und ein Verfüllen mit verdichtungsfähigem Material ohne Bindemittel (wassergebundene Decke).

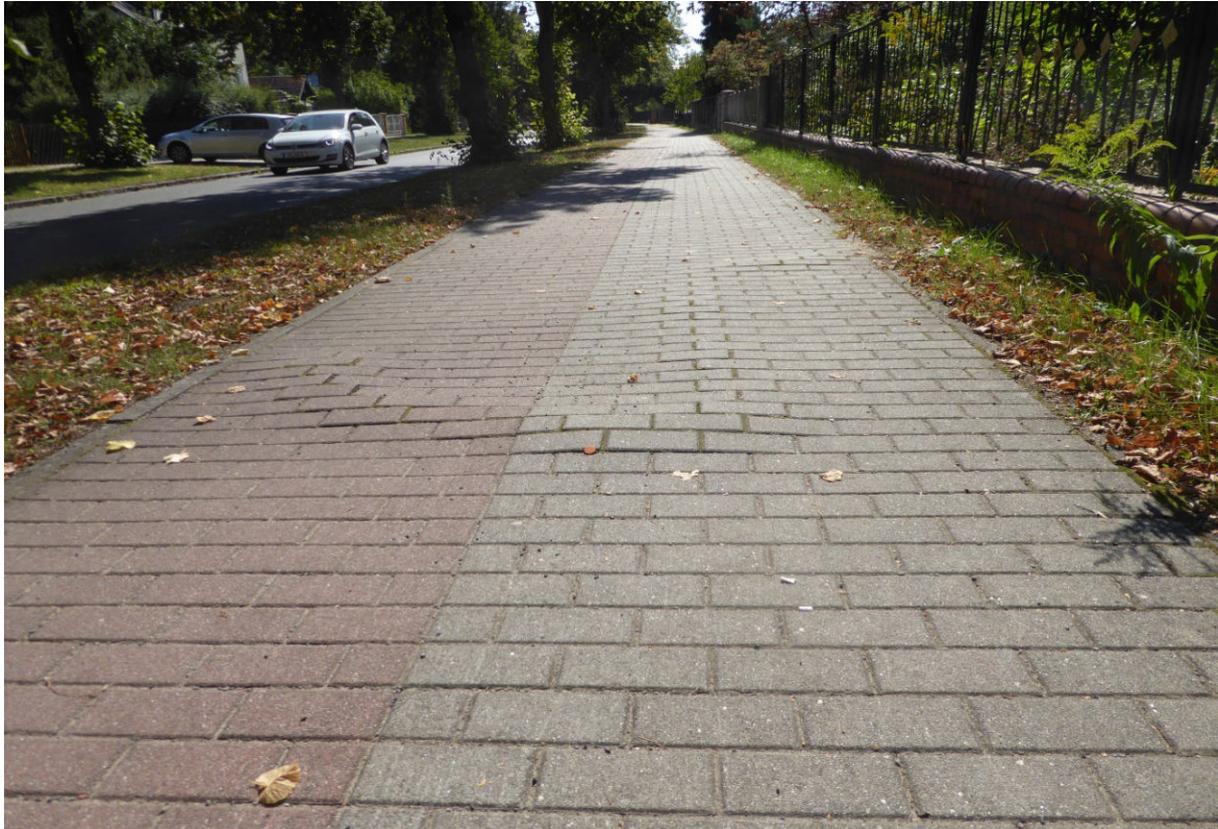
Abb. 26: Pflasterhebungen durch Baumwurzeln in der Schillerstraße

Viele Platten- oder Pflasterhebungen entstehen durch Baumwurzeln. Dies betrifft auch Gehwege, die erst vor wenigen Jahren neu befestigt oder angelegt wurden.

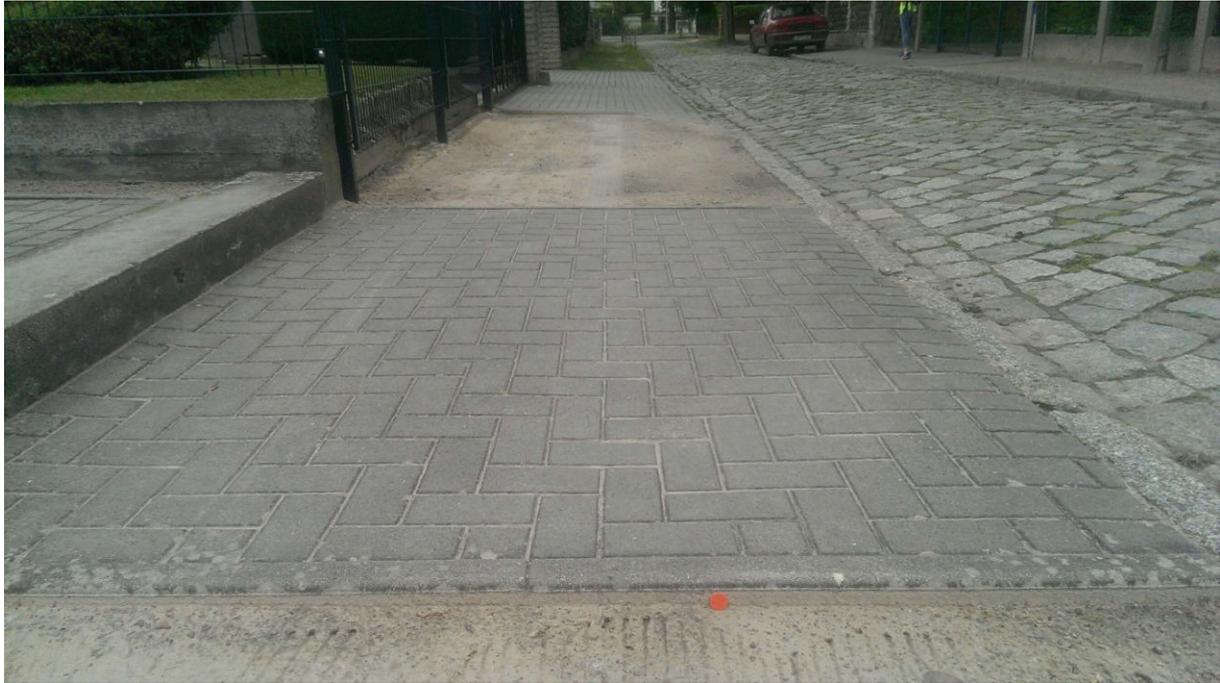
Bei unbefestigten Gehwegen gibt es immer wieder Gefahrenstellen an den Grundstückszufahrten, wenn diese befestigt sind und durch unterschiedliche Einflüsse aus den umliegenden Flächen deutlich um mehrere Zentimeter herausragen. Die dadurch entstehenden Höhenversätze stellen Stolperstellen für Fußgänger dar und verhindern insbesondere die barrierefreie Nutzung der Gehwege.

Dies ist dann besonders problematisch, wenn ein Ausweichen auf die Fahrbahn nicht möglich ist, weil die Fahrbahnoberfläche mit Naturstein-Großpflaster befestigt wurde oder der starke KFZ-Verkehr es nicht zulässt. Auch hier ist keine Barrierefreiheit gegeben.

Abb. 27: Höhenversätze an Übergängen zu Grundstückszufahrten von mehreren Zentimetern

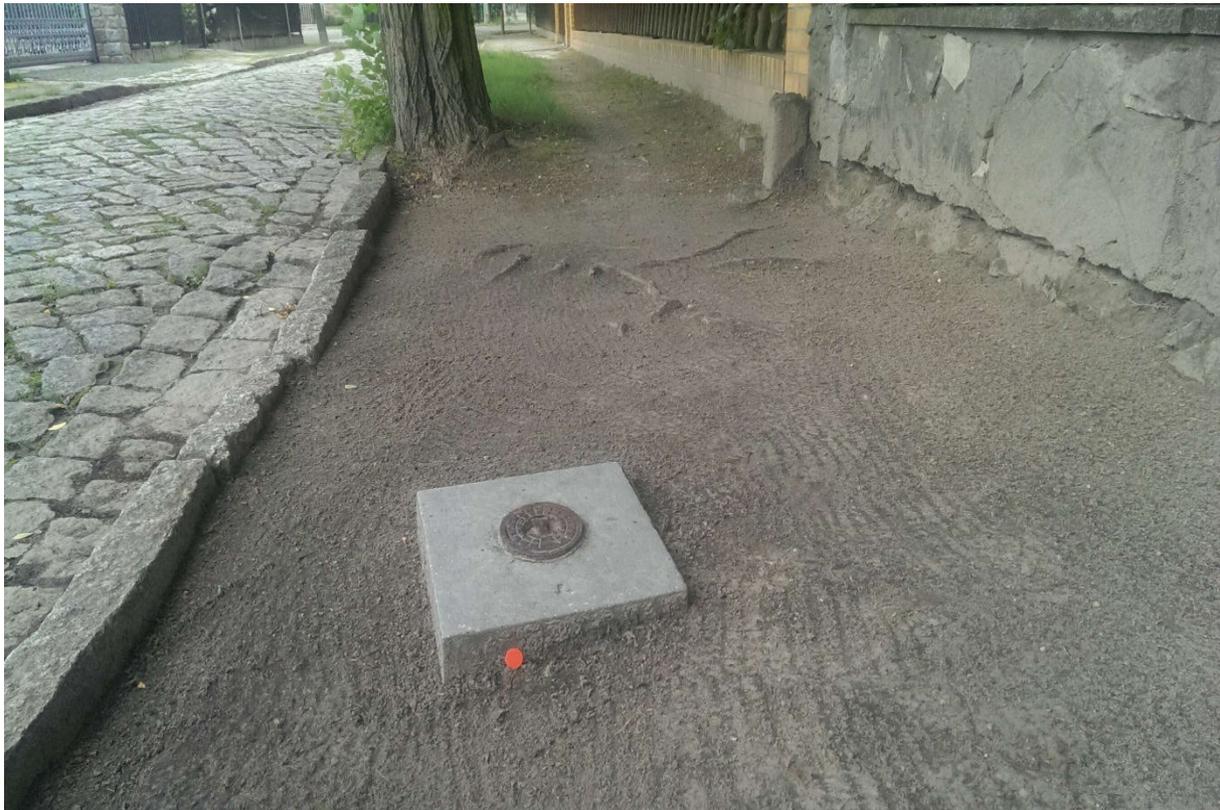
Diese Situationen sind grundsätzlich auch bei Einbauten, wie Wasserschiebern, Unterflurhydranten und ähnlichen Einbauten im Bereich der Gehwege festzustellen.

Abb. 28: Freigelegter Wasserschieber im Gehwegbereich

Bei unbefestigten Wegen scheint eine häufige Ursache für die Freilegung der Zufahrten und Einbauten darin zu liegen, dass das Fegen mit harten Bürsten oder Rechen bei Laub und Schneeanfall ebenfalls die Oberflächen abträgt. Das fördert auch die Freilegung von Wurzeln.

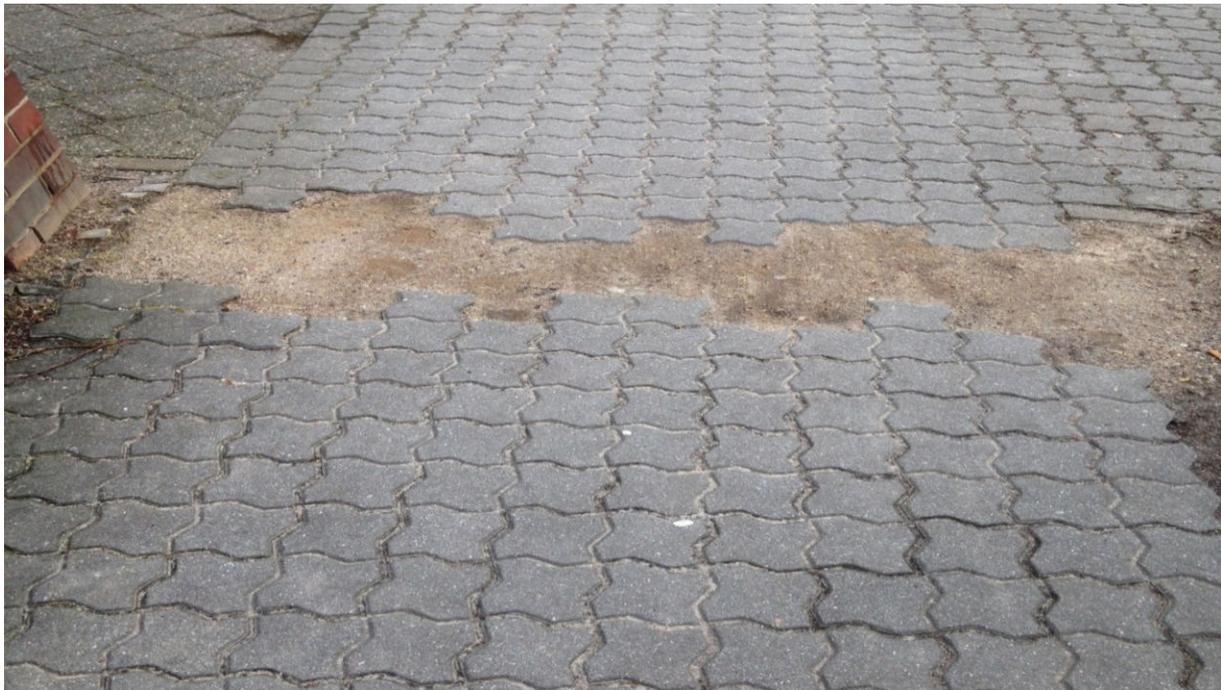
Abb. 29: Abrieb im Gehwegbereich bei ausgebessertem Pflaster mit Befestigungsmaterial ohne Bindemittel

Durch die Verwendung von verdichtungsfähigem Material ohne Bindemittel (wassergebundene Decke), zur Angleichung solcher Höhenversätze durch den Bauhof, sind diese Gefahrenstellen in den letzten Jahren deutlich weniger geworden.

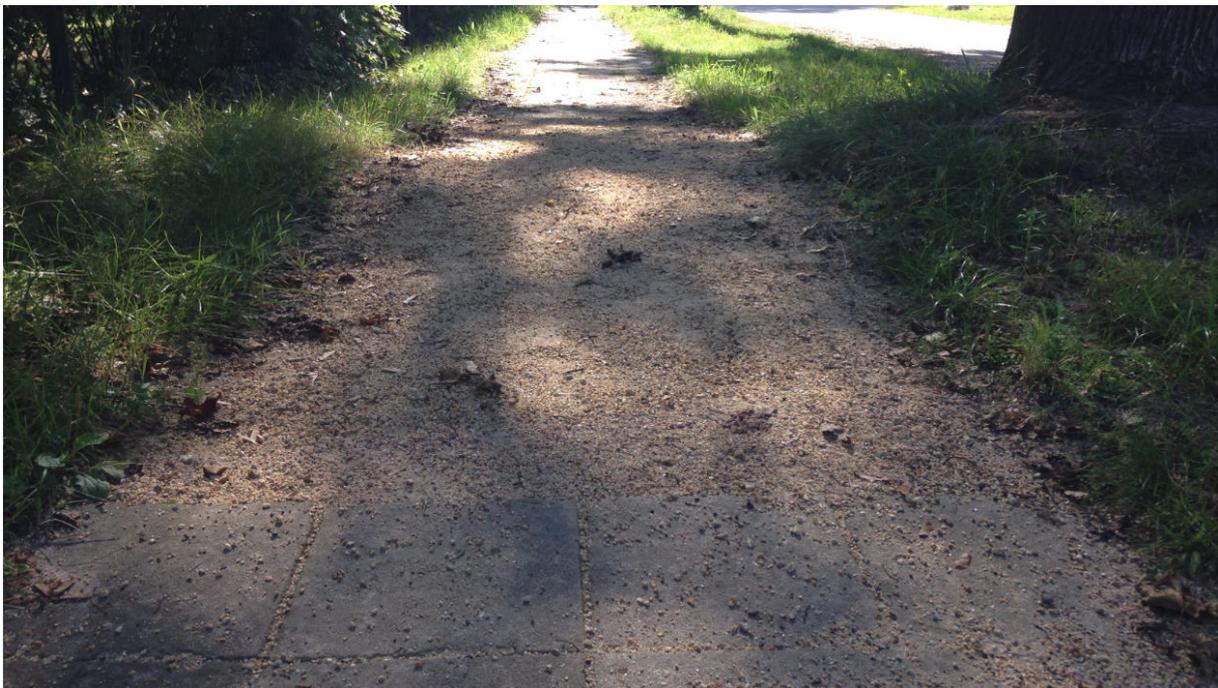
Wo dies nicht möglich ist, da Wurzeln sonst beschädigt würden, wird verdichtungsfähiges Material ohne Bindemittel eingebracht. Oft muss dabei der Gehweg etwas erhöht werden. Dadurch entstehen in Längsrichtung wellenförmige Oberflächen. Für die Entwässerung hat dies den Nachteil, dass sich durch Regenwasser in den neu entstandenen Tiefpunkten leicht Pfützen bilden und das Oberflächenwasser nun auf private Grundstücke fließen kann. Es werden dadurch also wieder andere Nachteile erzeugt und in Kauf genommen.

Abb. 30: Gehwegerhöhungen bei Ausbesserungen mit Befestigungsmaterial ohne Bindemittel
