# Gehwegzustandsbericht 2023 für die Gemeinde Zeuthen

Ausschuss für Ortsentwicklung und Infrastruktur

Zeuthen, 05.07.2023

1. Vorgehensweise bei der Gefahrstellenkontrolle der Gehwege
2. Ergebnisse der Gefahrstellenkontrolle der Gehwege in 2023
3. Allgemeine Entwicklung bei den Gehwegzuständen
4. Zusammenfassung

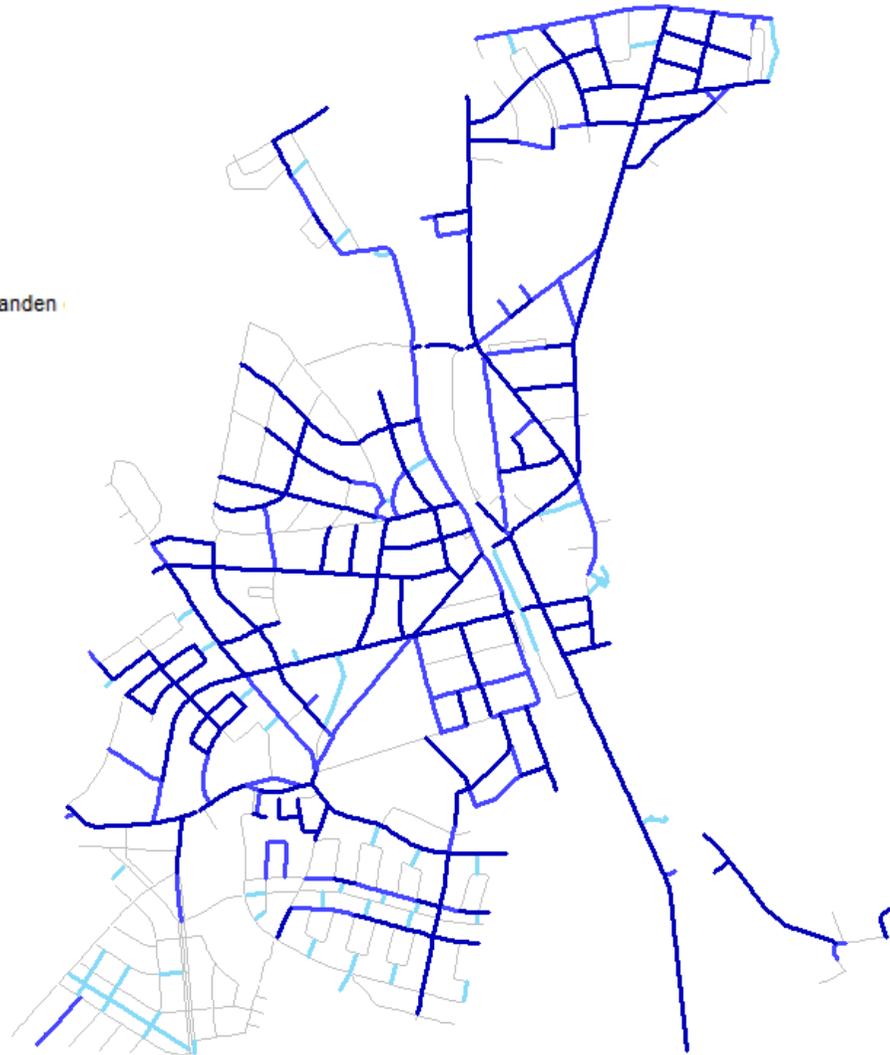
# Das Gehwegnetz

Gehwege in Zeuthen:

beidseitig
-

links
-

rechts
-

Fußweg
-

kein Gehweg vorhanden

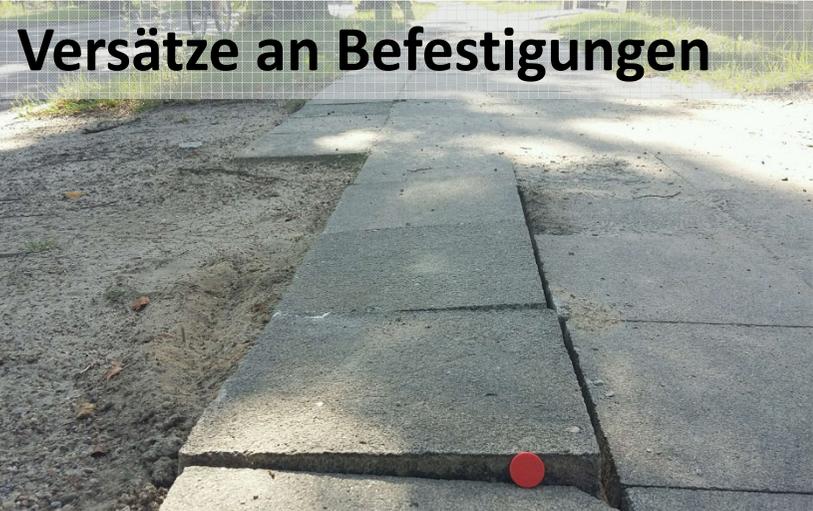
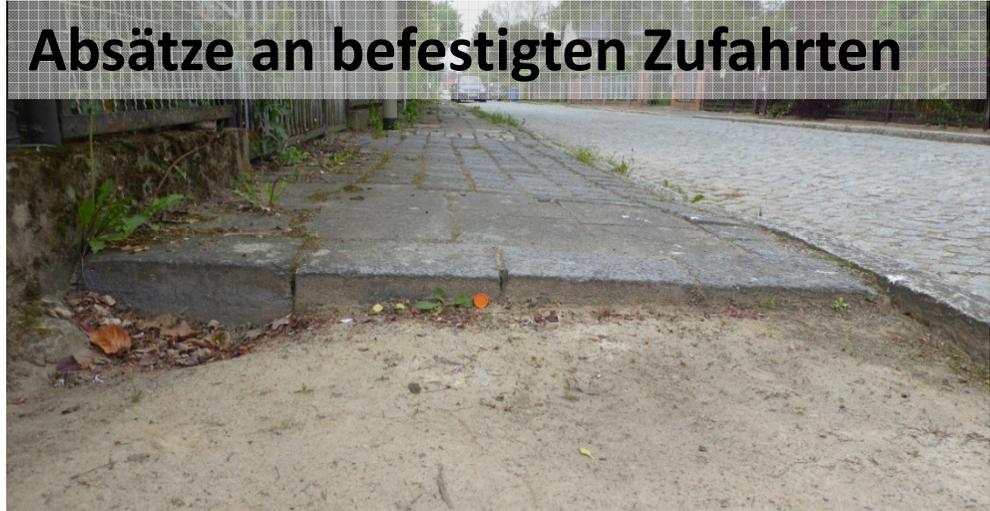
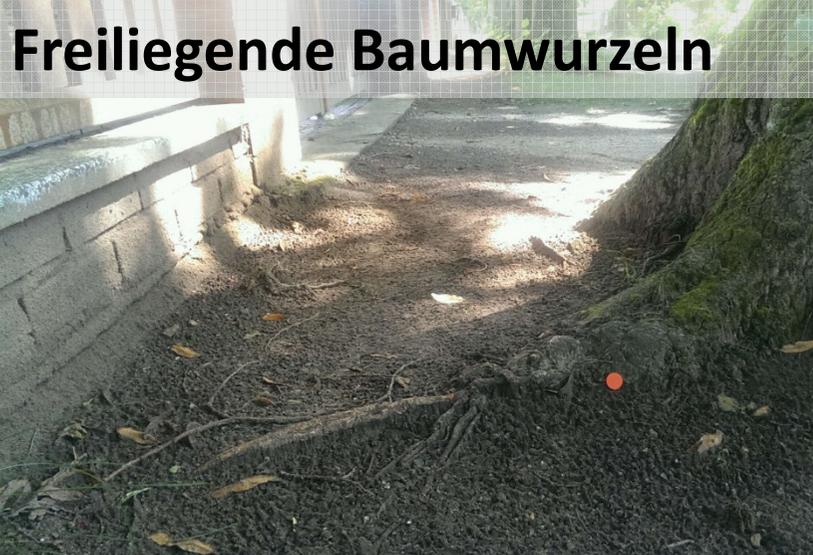
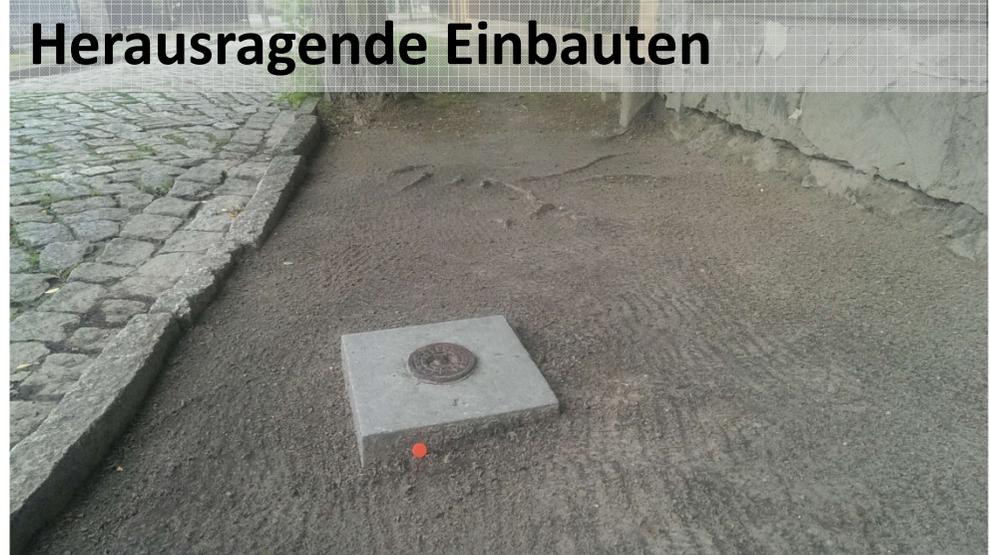
# Typische Gefahrenstellen

3. Es gibt typische Schadensbilder, die immer wieder auftreten (Unebenheiten hervorgehoben z.B. durch Baumwurzeln, an Zufahrten, aufgrund maroder Befestigungen oder abgetragenem Oberflächenmaterial).

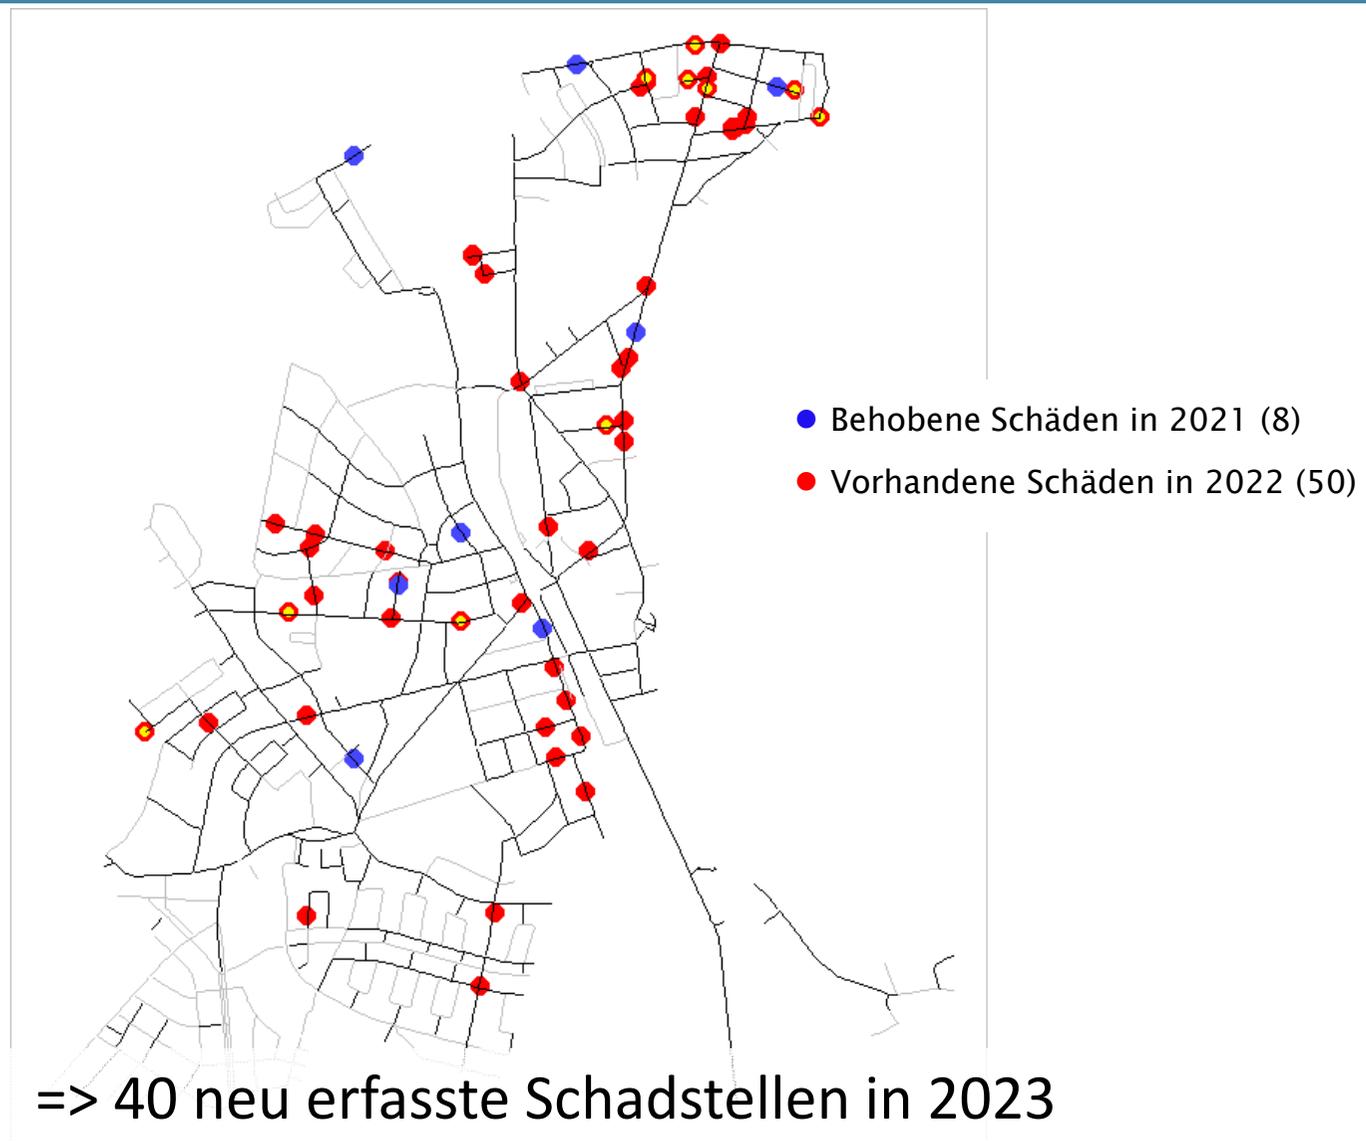
# Gefahrenstellen 2023

Schaden-Nr.	Schaden	Schadstelle	Detailbeschreibung	Priorität	Straßenname	Hs.-Nr.	Foto	letzte_Kontroll	Kontrollleur	behooben	Ersterfassung	Erfasser	Bemerkung
2022_359	Loch	Gehweg	Abgesackter-Gehweg	2	Spreewaldstraße	9	2022_359.jpg	17.05.2023	J. Hamann	Ja	19.07.2022	J. Hamann	keine
2022_366	Versatz	Gehweg	Plattenhebung	2	Bahnstraße	5	2022_366.jpg	09.05.2023	J. Hamann	Ja	29.09.2022	J. Hamann	keine
2022_367	Versatz	Gehweg	Versatz zur Zufahrt	2	Brandenburger-Straße	7	2022_367.jpg	09.05.2023	J. Hamann	Ja	29.09.2022	J. Hamann	Anlieger soll nur Laub harken, nicht den Boden wegkratzen
2021_355	Versatz	Gehweg	Herausragender Pflasterstein	3	Friedenstraße	94	2021_355.jpg	17.05.2023	K. Oschmann	Ja	19.07.2022	K. Oschmann	keine
2022_363	Versatz	Gehweg	Herausstehendes Pflaster	3	Oldenburger-Straße	26	2022_363.jpg	09.05.2023	J. Hamann	Ja	19.07.2022	K. Oschmann	keine
2022_364	Versatz	Gehweg	Gehwegplatte fehlt	3	Max-Liebermann-Straße	4 (gegenüber bet)	2022_364.jpg	09.05.2023	J. Hamann	Ja	19.07.2022	K. Oschmann	keine

2022_372	Versatz	Gehweg	Plattenhebung	3	Weichselstraße	9	2022_372.jpg	09.05.2023	J. Hamann	Ja	29.09.2022	J. Hamann	keine
2022_374	Versatz	Gehweg	Maroder Gehweg	3	Seestraße	85	2022_374.jpg	17.05.2023	J. Hamann	Ja	19.07.2022	J. Hamann	Stellvertretend für viele Stellen in der Seestraße
2022_356	Versatz	Gehweg	maroder Gehweg	2	Augsburger Straße	-	2022_356.jpg	17.05.2023	K. Oschmann	Nein	19.07.2022	J. Hamann	keine
2022_360	Wurzel	Gehweg	Herausragende Wurzel (Baum 4210)	2	Spreewaldstraße	-	2022_360.jpg	17.05.2023	J. Hamann	Nein	19.07.2022	J. Hamann	Evtl. haben Anlieger bereits wieder zu intensiv geharkt
2022_361	Schieber	Gehweg	Herausragender Wasserschieber	2	Seestraße	115	2022_361.jpg	17.05.2023	K. Oschmann	Nein	19.07.2022	J. Hamann	keine
2022_368	Versatz	Gehweg	Plattenhebung	2	Parkstraße	19	2022_368.jpg	09.05.2023	J. Hamann	Nein	29.09.2022	J. Hamann	keine
2022_371	Versatz	Gehweg	lose Gehwegplatte	3	Delmenhorster Straße	11	2022_371.jpg	09.05.2023	J. Hamann	Nein	29.09.2022	J. Hamann	keine

2022_357	Versatz	Gehweg	Herausragender Pflasterstein	3	Friedenstraße	76a	2022_357.jpg	17.05.2023	K. Oschmann	Nein	19.07.2022	J. Hamann	keine
2022_358	Schieber	Gehweg	Herausragender Wasserschieber	3	Havellandstraße	17	2022_358.jpg	17.05.2023	J. Hamann	Nein	19.07.2022	J. Hamann	keine
2022_362	Wurzel	Gehweg	Herausragende Wurzel	3	Verbindungsweg Seestraße/Dachauer Straße	-	2022_362.jpg	17.05.2023	K. Oschmann	Nein	19.07.2022	K. Oschmann	keine
2022_365	Wurzel	Gehweg	Herausragende Wurzel (Baum 3553)	3	Niemöller Straße	1b	2022_365.jpg	17.05.2023	J. Hamann	Nein	19.07.2022	J. Hamann	keine

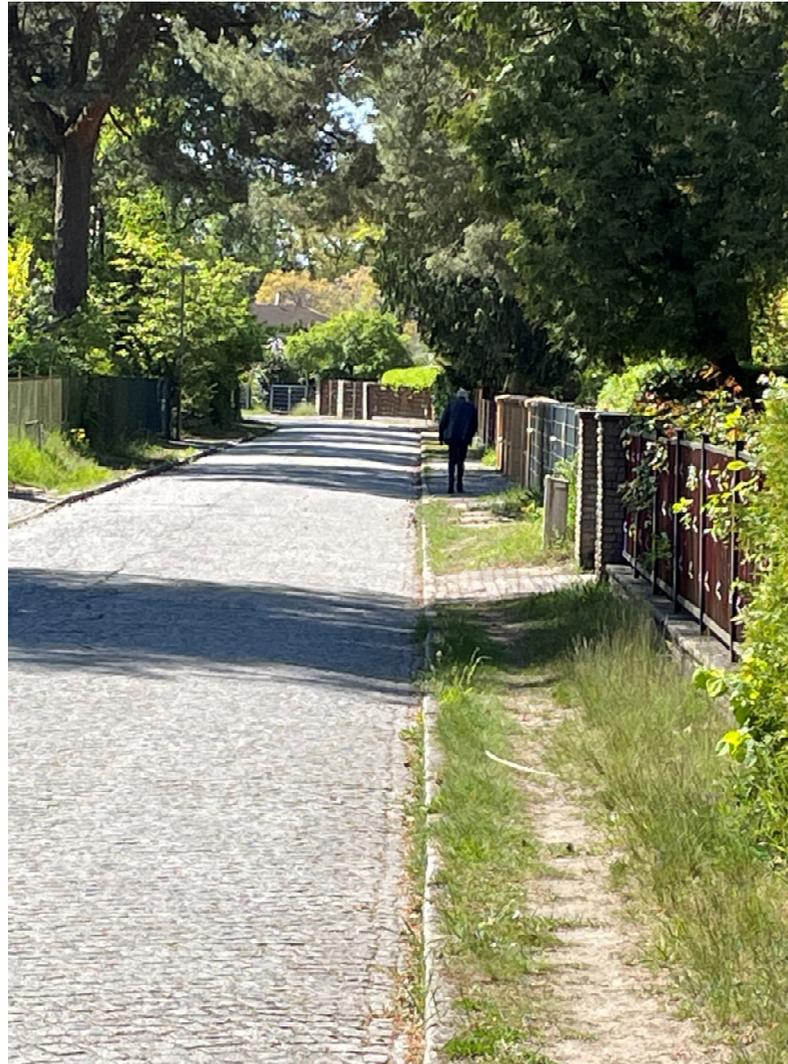
# Bedarf an Gehwegen klären

5. Es gibt einzelne Bereiche, bei denen eine Nutzung der Seitenräume als Gehweg nicht erkennbar ist. Hier sollte der Mischverkehr sicherer werden.
6. Barrierefreiheit gibt es in Zeuthen bisher nur an wenigen Stellen.
