**Allgemeine Projektangaben**

Projektbezeichnung:	Knotenpunkt L 402/Miersdorfer Chaussee/Forstallee/Elbestraße
Aufsteller:	-
Entwurfsbearbeitung:	-
Entwurfsphase/Auditphase:	Bestandsaudit
Aufstelldatum:	-
auditierte Unterlagen:	es lagen keine weiteren Unterlagen vor, die Audition erfolgte auf der Grundlage einer Ortsbegehung
Ortsbesichtigung:	03.11.2021, 10:00 Uhr und 30.11.2021, 7:30 Uhr

Bezeichnung: Knotenpunkt L 402/Miersdorfer Chaussee/Forstallee/Elbestraße

Art der Baumaßnahme: bauliche Maßnahmen im Bereich des Knotenpunktes

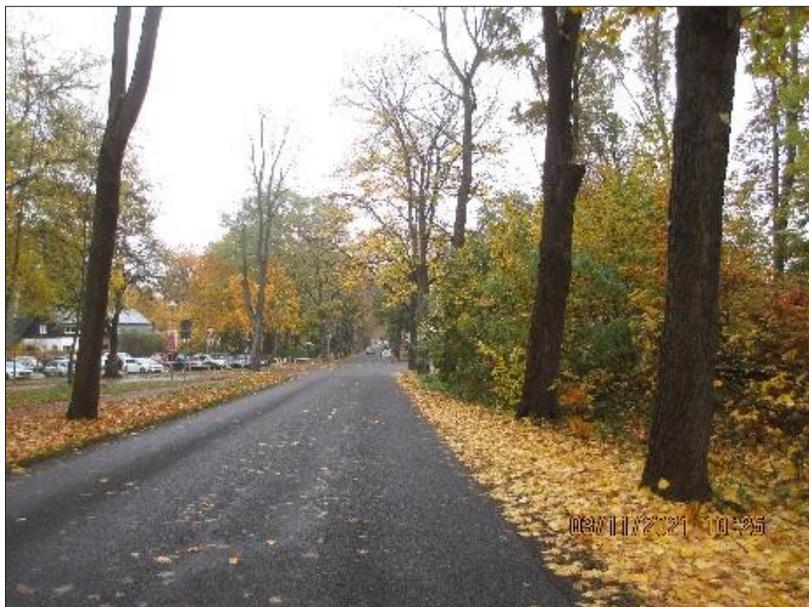
Foto 1: L 402 (Miersdorfer Chaussee), Blick Richtung Norden

Nähert man sich auf den vier Hauptrichtungen dem Knotenpunkt ist dieser jeweils erst relativ spät visuell wahrnehmbar. Auf der L 402 aus Richtung Süden kommende Verkehrsteilnehmer können die verkehrsrechtliche Situation erst kurz vor dem Knotenpunkt erkennen.

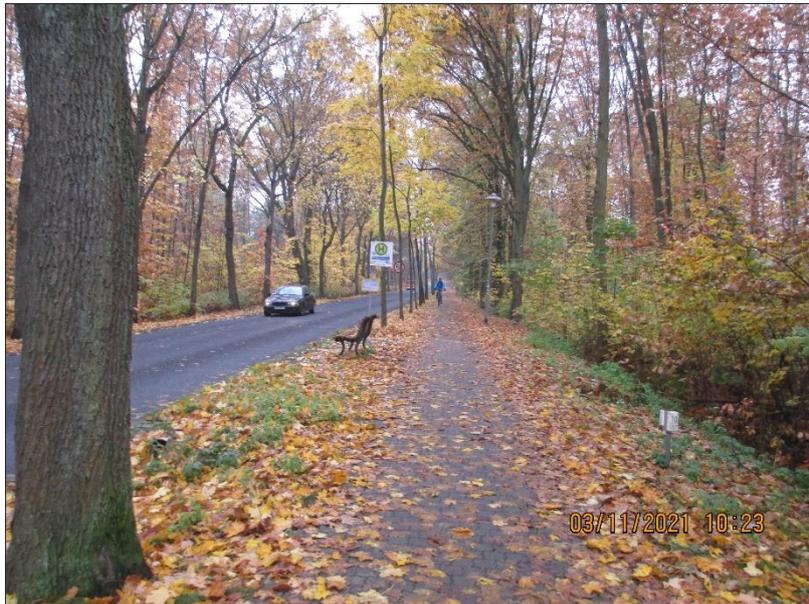
Foto 3: L 402 (Miersdorfer Chaussee), Blick Richtung Süden

Radfahrer nutzen vielfach die vorhandenen Gehwege. Selbst der einseitige Gehweg entlang der südlichen Miersdorfer Chaussee wird in der Gegenrichtung von Radfahrern befahren.

Im Rahmen der Ortsbesichtigung konnte wildes Queren von Radfahrern, welche sich auf den Gehwegen fahrend dem Knotenpunkt näherten, beobachtet werden.

Umlaufende Gehwege sind im Knotenpunktbereich nicht vorhanden. So fehlen Nebenanlagen im Kreuzungsbereich auf der südlichen Seite des Forstweges (über die L 402 und Elbstraße). Für diese ist jedoch anhand der vorhandenen Trampelpfade ein Bedarf nachweisbar.

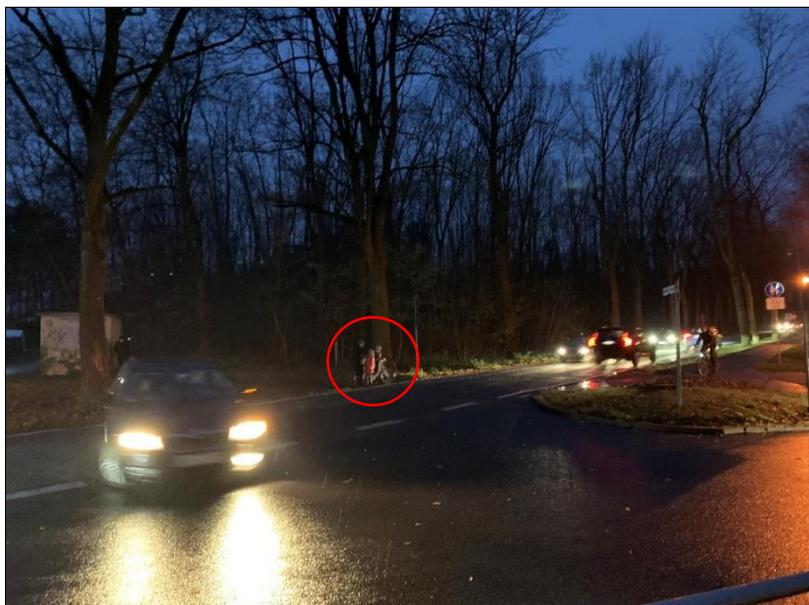
Foto 4: L 402 (Miersdorfer Chaussee), Blick Richtung Süden (7:30 Uhr)

Bei der morgendlichen Ortsbegehung zum Zeitpunkt des Schulbeginns wurde vereinzelter Querungsbedarf über die L 402 von Schulkindern (Grundschüler mit Eltern) beobachtet (siehe Foto).

Die Querung der L 402 war für unbegleitete Grundschüler auf Grund des hohen Verkehrsaufkommens und der schlechten Sichtverhältnisse (Dunkelheit, verdeckt durch Alleebäume) unmöglich und gelang auch in Begleitung von Erwachsenen nur mit viel Geduld und sehr zügigem Schritt.

Weiterhin war bei der Ortsbegehung um 7:30 Uhr ein starker Fahrradverkehr im Zuge des Forstweges aus Richtung der Grundschule in Richtung Osten (Bahnhof/Gesamtschule) zu beobachten. Die Radfahrer fuhren dabei sowohl auf der Straße als auch auf dem Gehweg und querten die L 402.

Gerade im Hinblick auf den Schülerverkehr wird empfohlen, umlaufende Gehwege herzustellen und eine strukturierte Verbindung entlang der Südseite des Forstweges über die L 402 und Elbstraße zu schaffen. Unter Berücksichtigung des Schülerverkehrs wird eine Breite von mindestens 2,0 m empfohlen. Eine Beleuchtungsanlage (Auslegermast) mit großer Beleuchtungsstärke an der Querung über die L 402 trägt sehr zur Sicherheit der Fußgänger bei.

Mit Blick auf eine sichere Querung des Schülerverkehrs ist die Aufstellung einer Bedarfs-Lichtsignalanlage im südlichen Knotenpunktarm der L 402 ein möglicher Lösungsansatz. Dieser hängt aber auch vom tatsächlichen Querungsbedarf ab. Im Zeitraum zwischen 7:15 Uhr und 7:30 Uhr wurden nur zwei Querungsversuche von Schülern (mit Eltern) im genannten Bereich beobachtet. Wie oben bereits ausgeführt, waren die Bedingungen nicht repräsentativ und darüber hinaus sehr schlechtes Wetter.

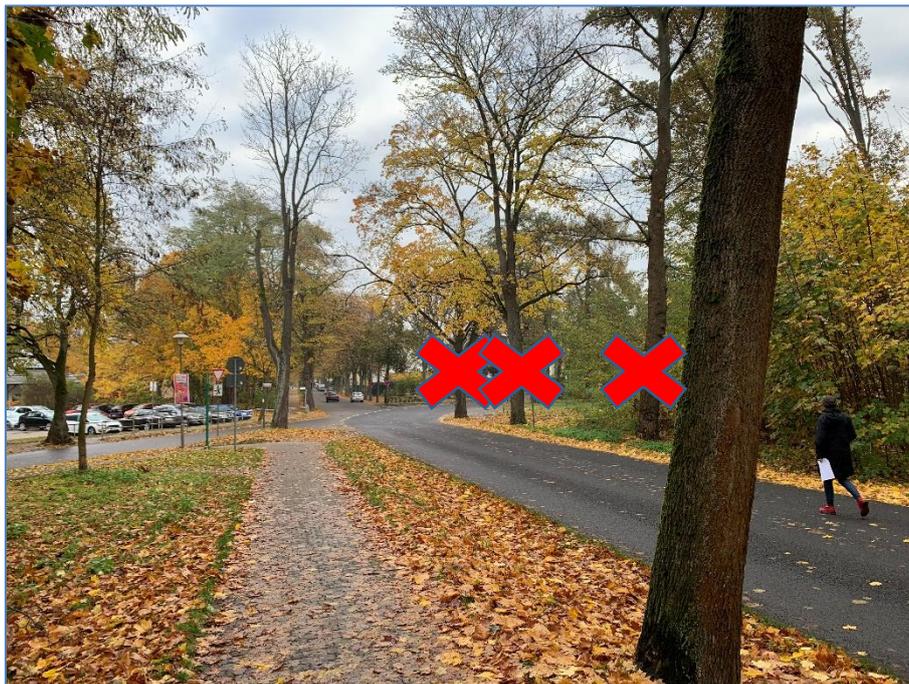
Foto 5: L 402 (Miersdorfer Chaussee), empfohlene Baumfällungen

Auf Grund der visuellen Beschaffenheit, der fehlenden Markierung, den insgesamt fünf Knotenpunktarmen und der teilweise durch den Baumbestand verdeckten Beschilderung ist die Situation in Annäherung an die Kreuzung für den Kfz-Verkehr schwer begreifbar und insbesondere für ortsunkundige Verkehrsteilnehmer kaum erkennbar. Der dichte Alleebaumbestand rechts der Miersdorfer Chaussee (L 402) bis in den Knotenpunkt hinein erschwert die Orientierung und verhindert die Sichtbeziehung zur Elbestraße und zur weiterführenden Landesstraße.

- das Aufbringen einer Markierung im Zuge der L 402,
- die Vervollständigung der Markierung in den untergeordneten Knotenpunktarmen in Kombination mit VZ 206 (Halt, Vorfahrt gewähren),
- Baumfällungen und Strauchrodung auf der Südseite des Knotenpunktes (siehe Bild 5),
- Wegweisende Beschilderung für die Landesstraße,
- sichtbare Anordnung der verkehrsregelnden Beschilderung (ggf. beidseitig oder überkopf),
- Abbinden der Elbestraße.

Die Fällung von mindestens drei Alleebäumen im südlichen Knotenpunktarm, um die Sichtbeziehung von Kfz-Fahrern auf querende Fußgänger zu schaffen, wird dafür als zusätzliche Maßnahme dringend angeraten.
