**Allgemeine Projektangaben**

| Projektbezeichnung: | Knotenpunkt L 402/Miersdorfer Chaussee/Forstallee/Elbestraße |
| Entwurfsphase/Auditphase: | Bestandsaudit |

Bezeichnung: Knotenpunkt L 402/Miersdorfer Chaussee/Forstallee/Elbestraße

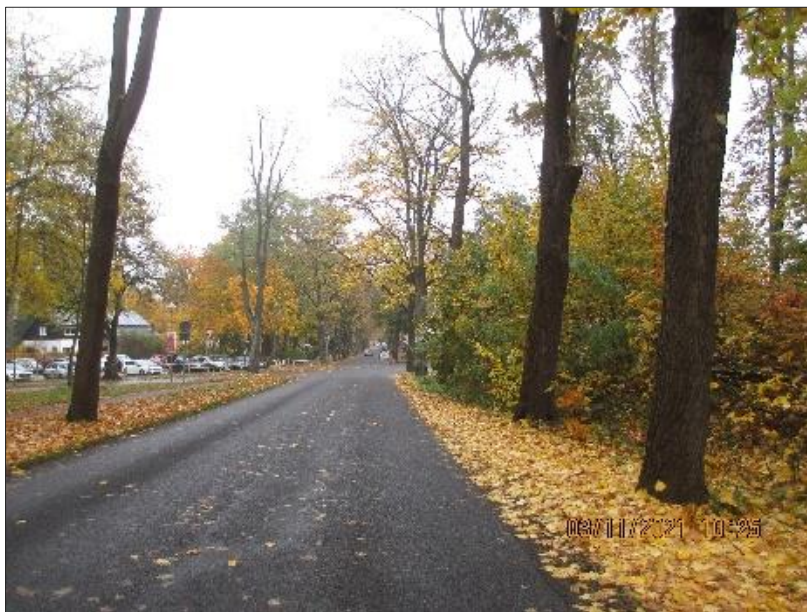
Foto 1: L 402 (Miersdorfer Chaussee), Blick Richtung Norden

Nähert man sich auf den vier Hauptrichtungen dem Knotenpunkt ist dieser jeweils erst relativ spät visuell wahrnehmbar. Auf der L 402 aus Richtung Süden kommende Verkehrsteilnehmer können die verkehrsrechtliche Situation erst kurz vor dem Knotenpunkt erkennen.

- das Aufbringen einer Markierung im Zuge der L 402,
- die Vervollständigung der Markierung in den untergeordneten Knotenpunktarmen in Kombination mit VZ 206 (Halt, Vorfahrt gewähren),
- Baumfällungen und Strauchrodung auf der Südseite des Knotenpunktes (siehe Bild 5),
- Wegweisende Beschilderung für die Landesstraße,
- sichtbare Anordnung der verkehrsregelnden Beschilderung (ggf. beidseitig oder überkopf),
- Abbinden der Elbestraße.

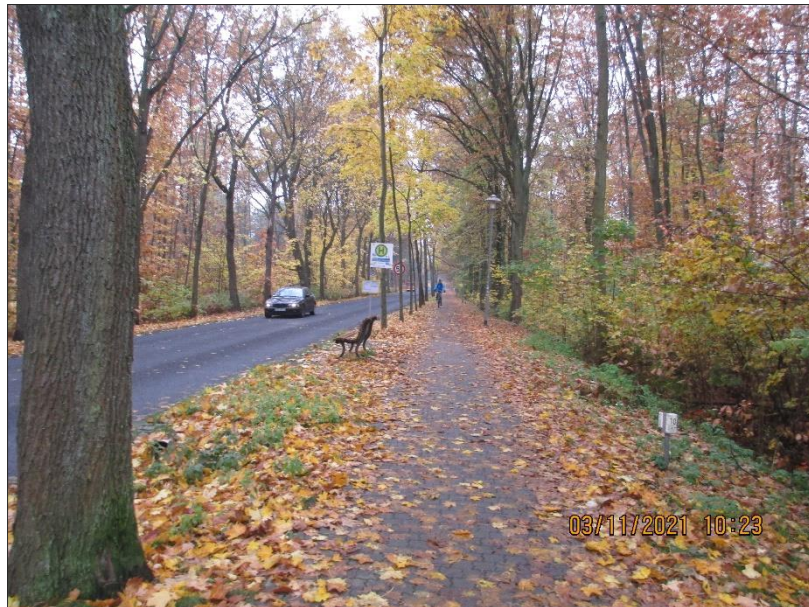
Foto 3: L 402 (Miersdorfer Chaussee), Blick Richtung Süden

Radfahrer nutzen vielfach die vorhandenen Gehwege. Selbst der einseitige Gehweg entlang der südlichen Miersdorfer Chaussee wird in der Gegenrichtung von Radfahrern befahren.

Im Rahmen der Ortsbesichtigung konnte wildes Queren von Radfahrern, welche sich auf den Gehwegen fahrend dem Knotenpunkt näherten, beobachtet werden.

Umlaufende Gehwege sind im Knotenpunktbereich nicht vorhanden. So fehlen Nebenanlagen im Kreuzungsbereich auf der südlichen Seite des Forstweges (über die L 402 und Elbstraße). Für diese ist jedoch anhand der vorhandenen Trampelpfade ein Bedarf nachweisbar.

Gerade im Hinblick auf den Schülerverkehr wird empfohlen, umlaufende Gehwege herzustellen und eine strukturierte Verbindung entlang der Südseite des Forstweges über die L 402 und Elbstraße zu schaffen. Unter Berücksichtigung des Schülerverkehrs wird eine Breite von mindestens 2,0 m empfohlen. Eine Beleuchtungsanlage (Auslegermast) mit großer Beleuchtungsstärke an der Querung über die L 402 trägt sehr zur Sicherheit der Fußgänger bei.

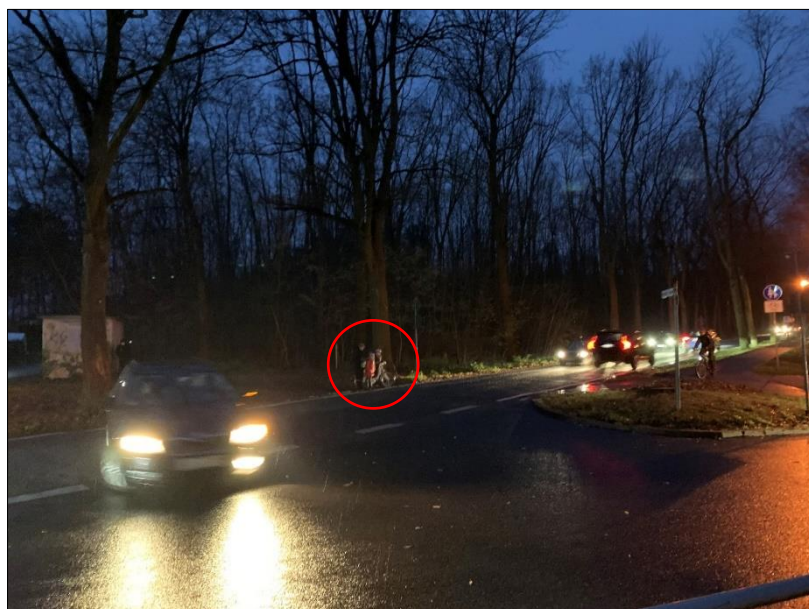
Foto 4: L 402 (Miersdorfer Chaussee), Blick Richtung Süden (7:30 Uhr)

Bei der morgendlichen Ortsbegehung zum Zeitpunkt des Schulbeginns wurde vereinzelter Querungsbedarf über die L 402 von Schulkindern (Grundschüler mit Eltern) beobachtet (siehe Foto).

Die Querung der L 402 war für unbegleitete Grundschüler auf Grund des hohen Verkehrsaufkommens und der schlechten Sichtverhältnisse (Dunkelheit, verdeckt durch Alleeebäume) unmöglich und gelang auch in Begleitung von Erwachsenen nur mit viel Geduld und sehr zügigem Schritt.

Weiterhin war bei der Ortsbegehung um 7:30 Uhr ein starker Fahrradverkehr im Zuge des Forstweges aus Richtung der Grundschule in Richtung Osten (Bahnhof/Gesamtschule) zu beobachten. Die Radfahrer fuhren dabei sowohl auf der Straße als auch auf dem Gehweg und querten die L 402.

Die Fällung von mindestens drei Alleebäumen im südlichen Knotenpunktarm, um die Sichtbeziehung von Kfz-Fahrern auf querende Fußgänger zu schaffen, wird dafür als zusätzliche Maßnahme dringend angeraten.

Mit Blick auf eine sichere Querung des Schülerverkehrs ist die Aufstellung einer Bedarfs-Lichtsignalanlage im südlichen Knotenpunktarm der L 402 ein möglicher Lösungsansatz. Dieser hängt aber auch vom tatsächlichen Querungsbedarf ab. Im Zeitraum zwischen 7:15 Uhr und 7:30 Uhr wurden nur zwei Querungsversuche von Schülern (mit Eltern) im genannten Bereich beobachtet. Wie oben bereits ausgeführt, waren die Bedingungen nicht repräsentativ und darüber hinaus sehr schlechtes Wetter.

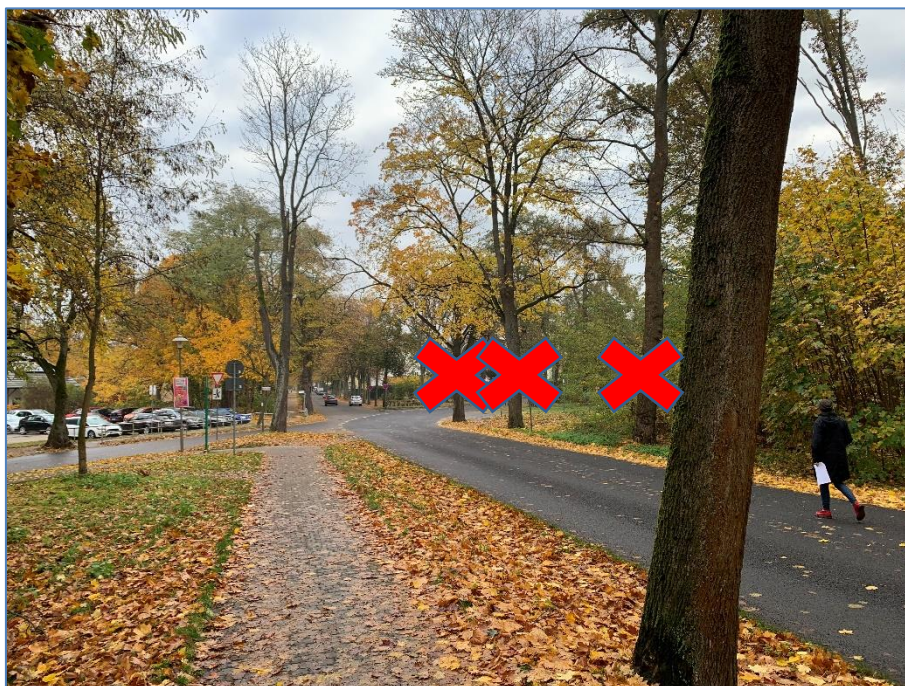
Foto 5: L 402 (Miersdorfer Chaussee), empfohlene Baumfällungen

Auf Grund der visuellen Beschaffenheit, der fehlenden Markierung, den insgesamt fünf Knotenpunktarmen und der teilweise durch den Baumbestand verdeckten Beschilderung ist die Situation in Annäherung an die Kreuzung für den Kfz-Verkehr schwer begreifbar und insbesondere für ortsunkundige Verkehrsteilnehmer kaum erkennbar. Der dichte Alleebaumbestand rechts der Miersdorfer Chaussee (L 402) bis in den Knotenpunkt hinein erschwert die Orientierung und verhindert die Sichtbeziehung zur Elbestraße und zur weiterführenden Landesstraße.
