1. Begehungsbericht der öffentlich genutzten Objekte der Gemeinde Zeuthen

Erstellt: Frau Schöpfel
Techn. Gebäudemanagement
Amt für Ordnungsaufgaben und Immobilienbewirtschaftung
Stand vom 30.01.2019

Feuerwehrgerätehaus Miersdorf Dorfstr. 13 in 15738 Zeuthen

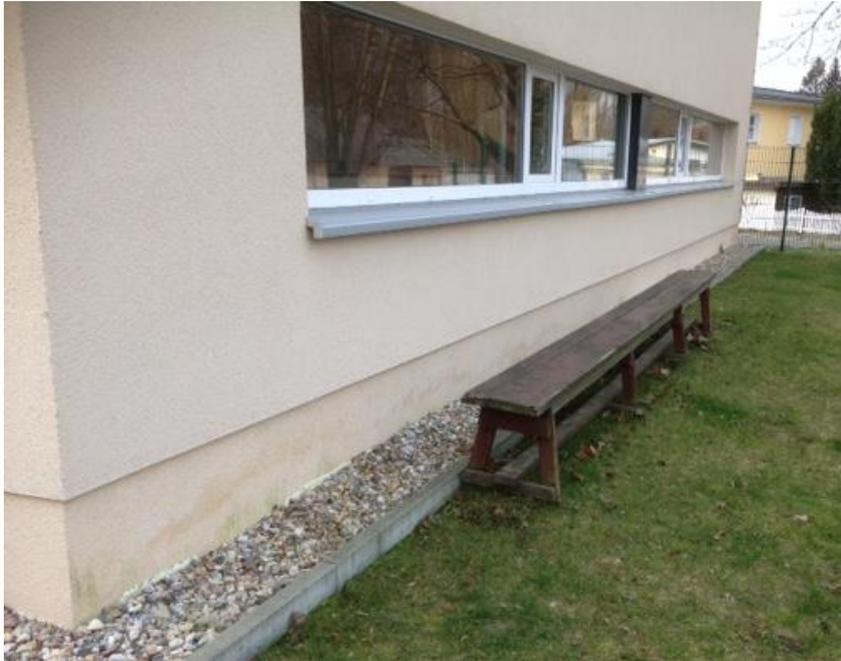
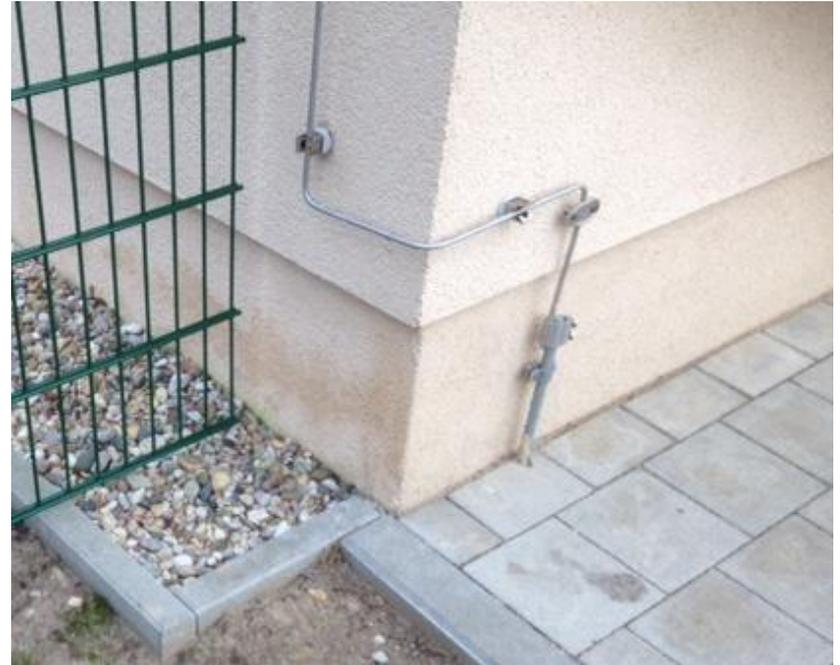
Ableitung von Handlungsmaßnahmen am Beispiel Feuchtigkeitsschäden im Sockelbereich

Handlungsablauf bei Schadensfeststellung am Beispiel Feuchtigkeitsschaden im Sockelbereich

1. Feststellung des Schadens

- Feuchtigkeitseintritt an der Außenseite des Sockelbereiches

2. Bewertung des Schadensgrades

- **-1** → Feuchteschäden sind erkennbar, Schadensgrad liegt bei ca. 10%

4. Beurteilung der Gefahrenklasse

- **2** → Nutzung des Objektes kann weiterhin erfolgen

3. Priorisierung der Handlung

- **3** → innerhalb von einem Zeitraum von 1-4 Jahren sollten Maßnahmen zur Schadensbeseitigung ergriffen werden

5. Prüfung der Gewährleistungsfrist

- Wenn ja, Inanspruchnahme der Schadensregulierung durch ausführende Gewerke

6. Beauftragung eines Fachunternehmens zur Mängelbeseitigung

- In diesem Fall ist das zuständige Gewerk zur Mängelbeseitigung aufgefordert worden

7. Beseitigung des Mangels im Rahmen der Gewährleistung im Frühjahr 2019
