Projektbezeichnung:	Schulstraße Zeuthen im Bereich der Paul-Dessau-Gesamtschule
Aufsteller:	-
Entwurfsbearbeitung:	-
Entwurfsphase/Auditphase:	Bestandsaudit
Aufstelldatum:	-
auditierte Unterlagen:	es lagen keine weiteren Unterlagen vor, die Audittierung erfolgte auf der Grundlage einer Ortsbegehung
Ortsbesichtigung:	03.11.2021

Bezeichnung: Schulstraße Zeuthen im Bereich der Paul-Dessau-Gesamtschule

Art der Baumaßnahme: Ausbau der Straße und der Nebenanlagen vor der Paul-Dessau-Gesamtschule in Zeuthen

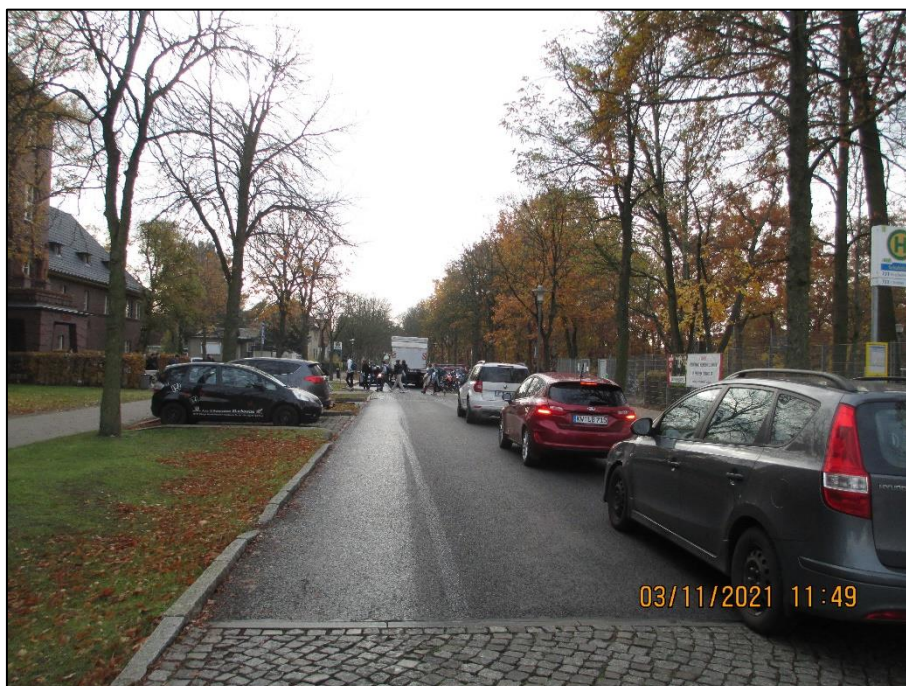
Querungen der Schulstraße im Klassenverband führen zum Fahrzeugrückstau

Das hohe Verkehrsaufkommen in Verbindung mit den Fahrbahneinengungen (punktuell einstreifiger Querschnitt) führte zu einer geschlossenen Fahrzeugkolonne. Da die Querungsstellen dem Fahrzeugverkehr untergeordnet (kein FGÜ oder LSA) sind, ist der Fußgänger wartepflichtig und muss eine Lücke im Fahrzeugverkehr abwarten.

Um überhaupt die Fahrbahn queren zu können, wurde dies durch die Schüler durch das Betreten der Fahrbahn bei laufendem Verkehr erzwungen und der Kfz-Verkehr musste „notgedrungen“ anhalten. Allein das baulich und verkehrsrechtlich erzwungene geringe Geschwindigkeitsniveau verhindert mögliche Unfälle.

- Anordnung eines Fußgängerüberweges (FGÜ) an der Querungsstelle von der Gesamtschule zum Sportplatz
- Anordnung des Zeichens 250 (Verbot für Fahrzeuge aller Art) in Verbindung mit dem Zusatzzeichen 1020-30 (Anlieger frei).

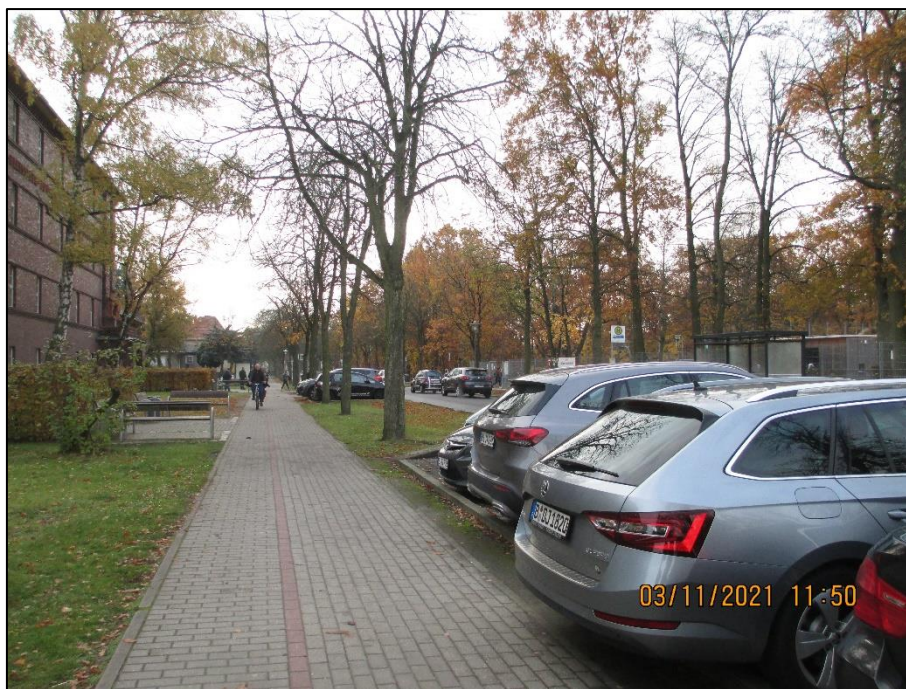
Das hohe Verkehrsaufkommen in Verbindung mit dem Rückstau an den Fahrbahneinengungen/Querungsstellen führt ebenfalls zu einer Verdrängung des Radverkehrs von der Fahrbahn auf die Nebenanlagen.

Nutzung des Gehweges durch den Radverkehr

In Verbindung mit dem Querungsbedarf, der unzureichenden Breite der Nebenanlagen (für Radfahrer und Fußgänger) sowie die angrenzenden Parkstände (Aufschlagen der Fahrzeurtüren/Kofferraumklappen in den Verkehrsraum) führt dies zu weiterem Konfliktpotential.

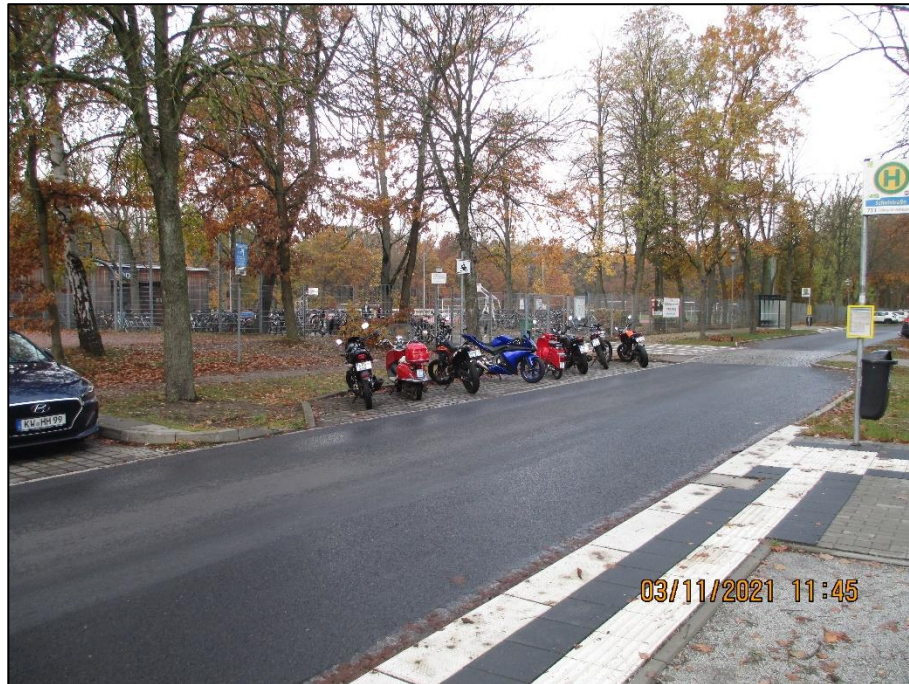
Das vorgenannte Defizit sollte sich besonders bei der An- und Abfahrt der Schüler von den Fahrradparkständen auf dem Sportplatz vor bzw. nach dem Unterricht als besonders risikoträchtig erweisen.

Fahrradstellplätze auf dem Sportplatz
