## Sachverständigengutachten

Baumaßnahme Musikbetonte Gesamtschule „Paul Dessau“ Sportplatz  
Schulstrasse 20 in 15738 Zeuthen – Schadensdokumentation und  
Beweissicherung / Bewertung Baumbestand / Dokumentation  
erforderlicher Sanierungsmaßnahmen

Auftraggeber: Gemeinde Zeuthen  
Der Bürgermeister  
Schillerstrasse 1  
15738 Zeuthen

Datum der Auftragserteilung:	11.02.2022
Datum der Erstellung:	30.05.2022
Anzahl der Seiten:	53
Anzahl der Ausfertigungen:	3

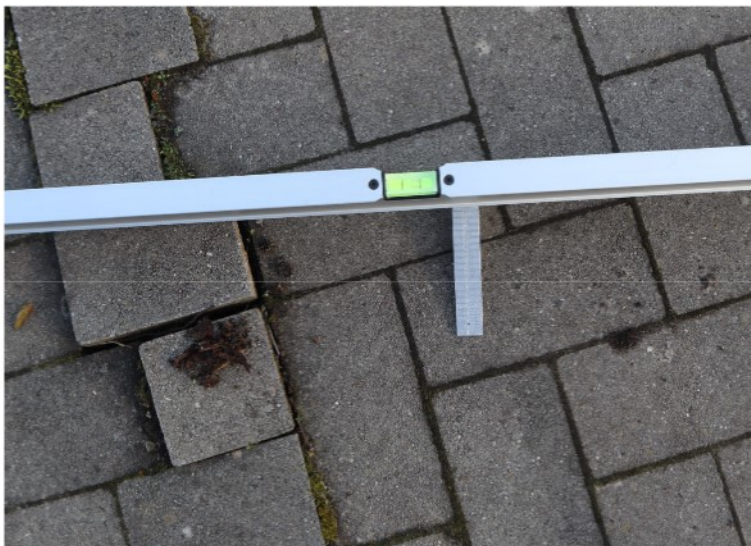
Bild 2: Hebungen durch Wurzeln im Bereich der Tribüne

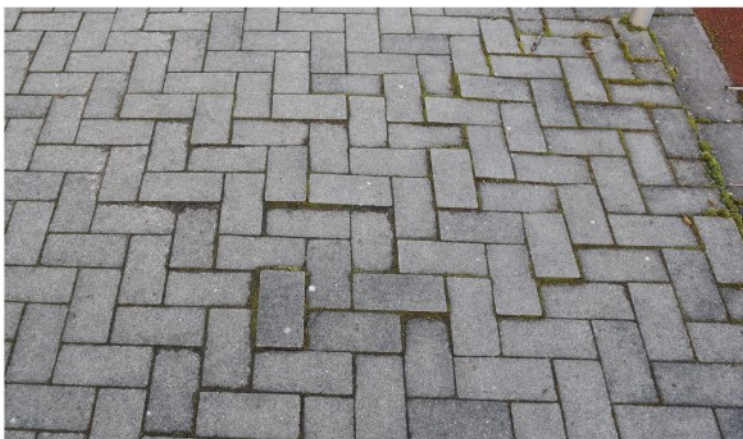
Bild 3: Hebungen durch Wurzeln im Bereich der Tribüne

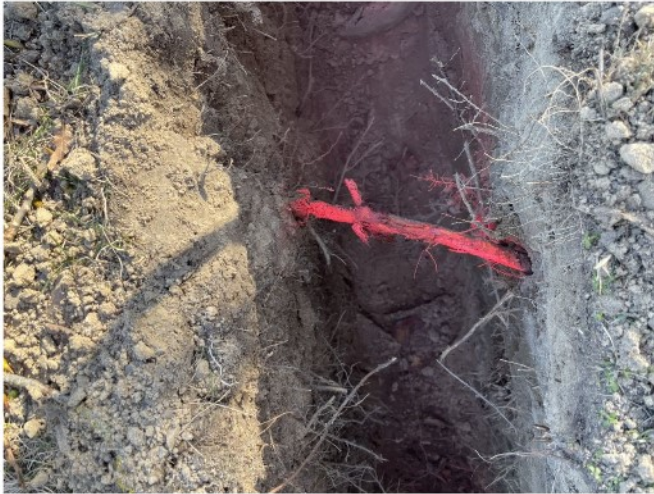
Bild 34: Suchgraben 7, mit einer 2cm starken Grobwurzel und ohne erkennbare Wurzelschutzfolie

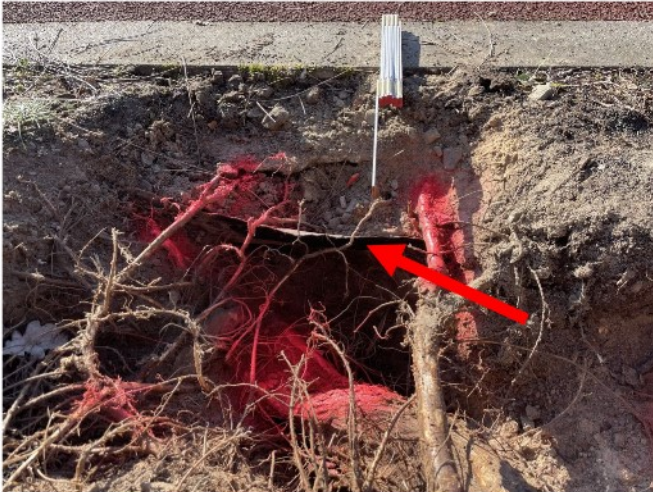
Bild 48: Suchgraben 13, mit einer Wurzelschutzfolie in 20cm Tiefe
