Gemeinde Zeuthen  
Amt für Ortsentwicklung  
Schillerstraße 1  
15738 Zeuthen

## Zustandsbericht zu den Gehwegen in der Gemeinde Zeuthen

Stand: 04.08.2020

**DEUTSCHE TIEFBAUBERATUNG**  
Dipl.-Ing. (FH) Joachim Hamann  
Albersweiler Straße 85/87  
15366 Neuenhagen bei Berlin

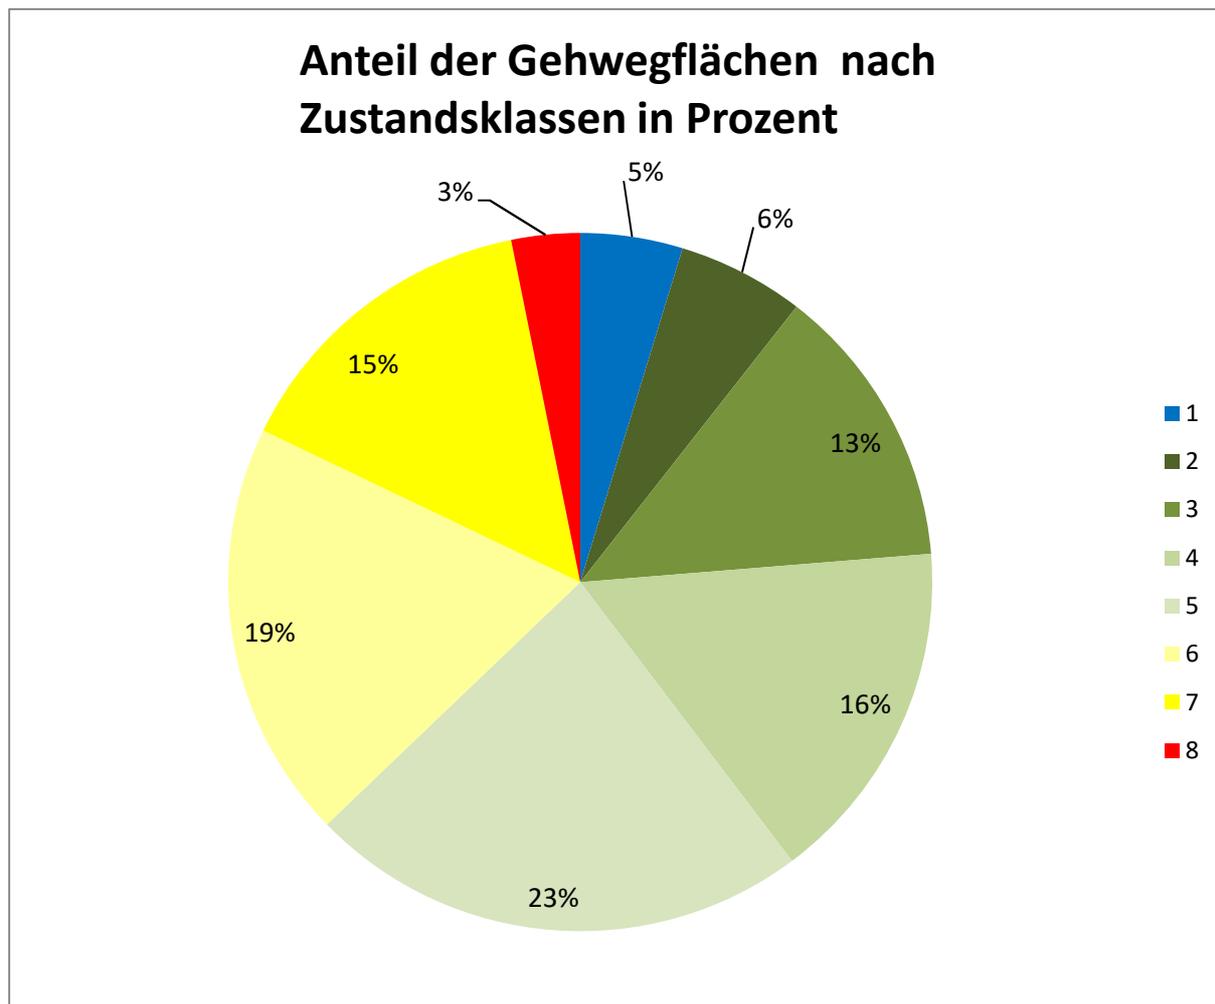
Abb. 3: Gehwege nach Flächenanteil der Zustandsklassen (Gesamtwert gemäß FGSV) – Stand 2015

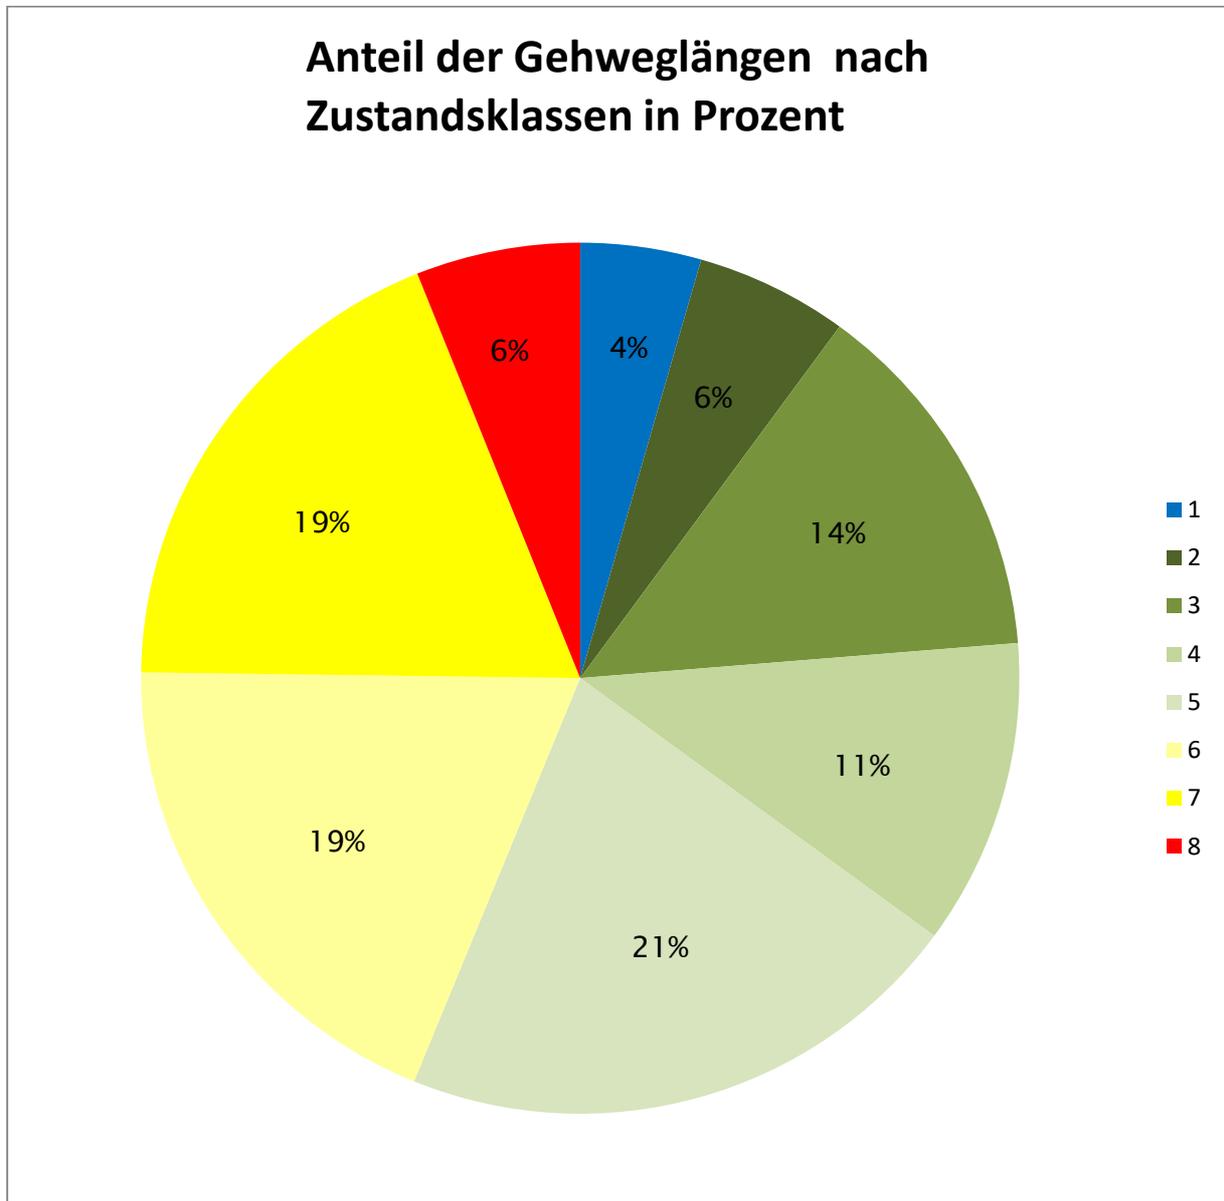
Abb. 5: Gehwege nach Flächenanteil der Zustandsklassen (Gesamtwert gemäß FGSV) – Stand 2017

Im Vergleich zum Jahr 2015 waren in den darauf folgenden Jahren keine gravierenden Verbesserungen zu erwarten. Da es keine baulichen Erneuerungen in der Substanz der Gehwege gegeben hatte, ergeben sich aus den Hochrechnungen für das Jahr 2017 lediglich Verschlechterungen für das vorhandene Gehwegnetz.

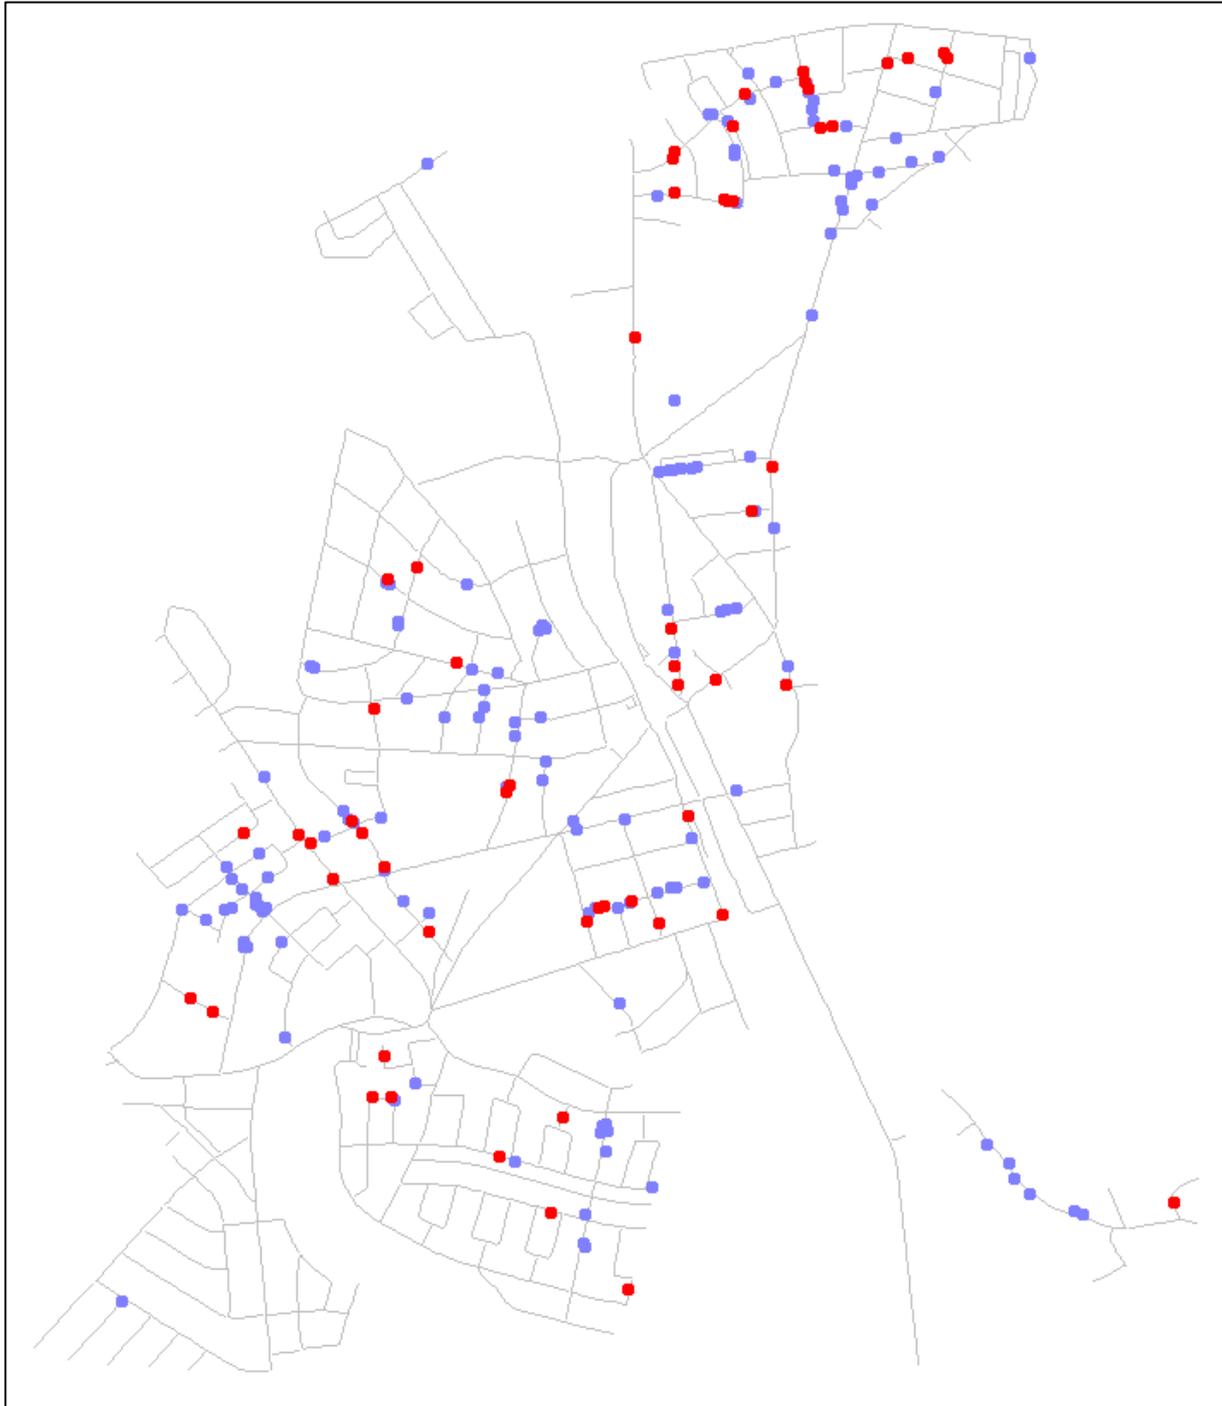
Abb. 8: Vorhandene punktuelle Gehwegschäden (Stand: Mai 2019) blau: behoben seit 2018; rot: vorhanden in 2019

Im Vergleich zur Gehwegkontrolle im Jahr 2019 (s. Abb. 8) ist die Anzahl der vorhandenen Schäden im Jahr 2020 etwas höher. Dies verdeutlicht ein Vergleich dieser beiden Grafiken sehr gut. Der Stand von Juli 2020 (s. Abb. 9) weist mehr vorhandene Schäden (rote Punkte)

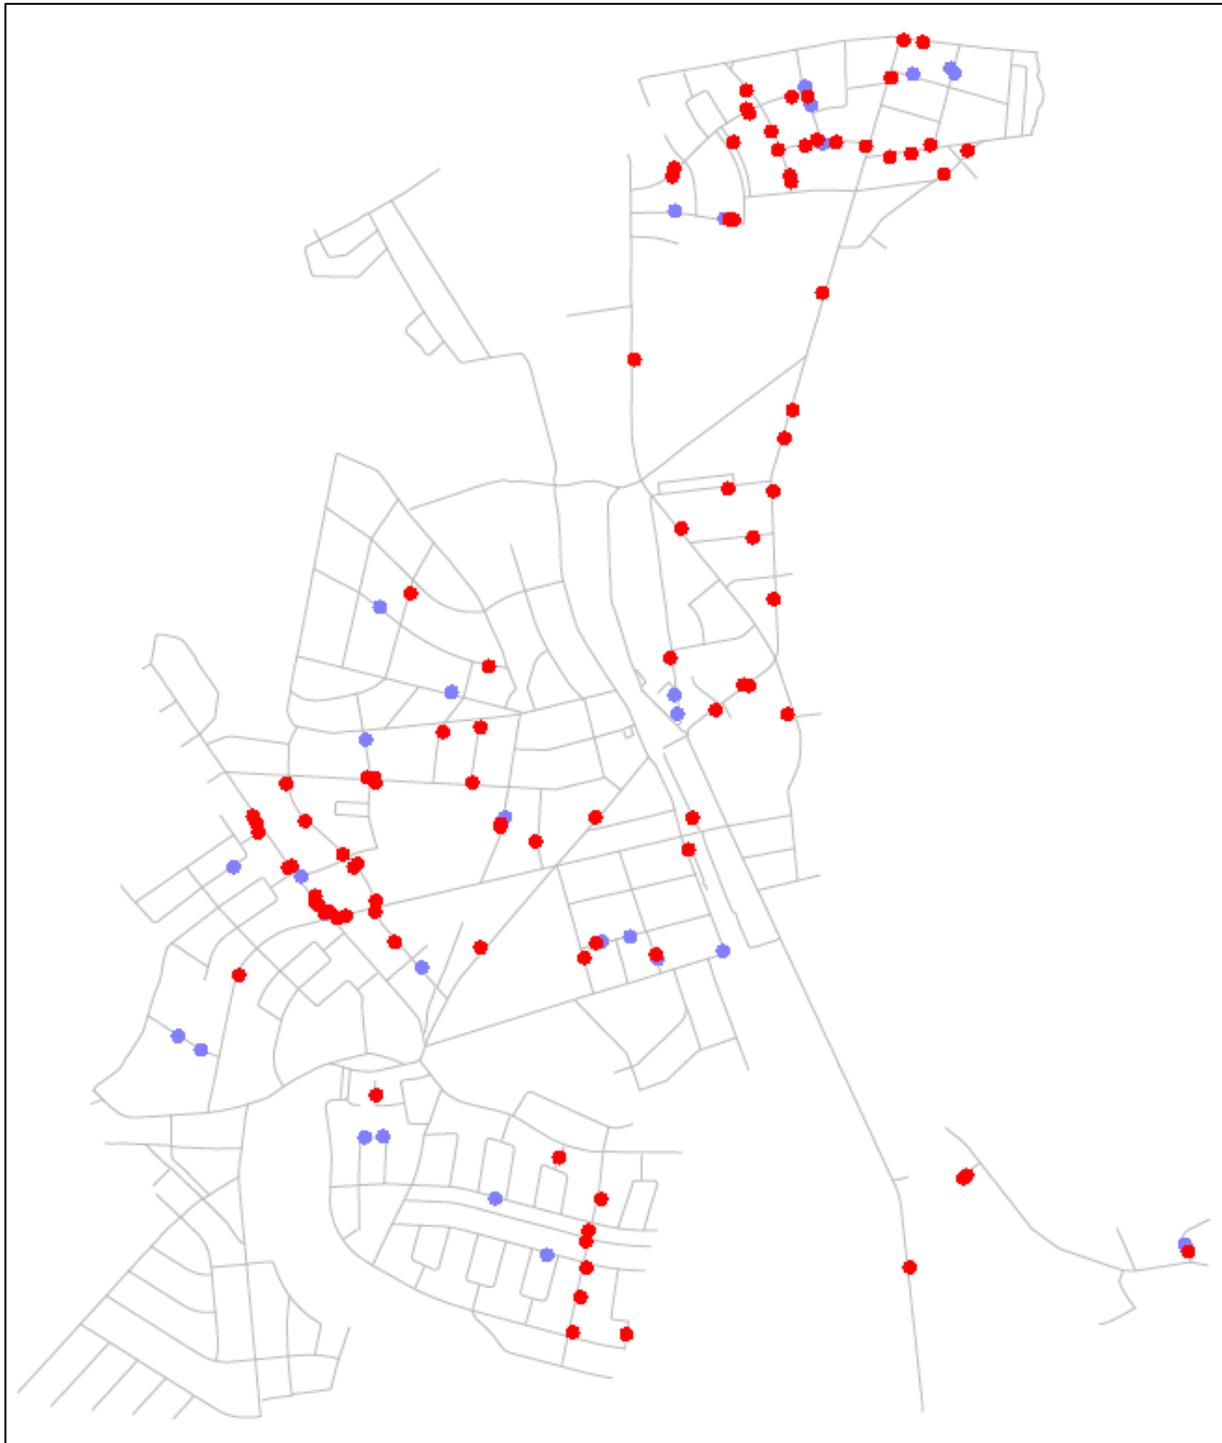
auf, als im Jahr 2019. Dies liegt zum Einen daran, dass von 56 Schadstellen (blaue Punkte) im Jahr 2019 nur die Hälfte behoben wurden, andererseits sind 64 neue Schäden im Jahr 2020 hinzugekommen. Eine genaue Übersicht zu den derzeit vorhandenen 92 Schadstellen ist der Einzelschadensliste (s. Anlage) zu entnehmen.

Abb. 9: Vorhandene punktuelle Gehwegschäden (Stand: Juli 2020) blau: behoben seit 2019; rot: vorhanden in 2020

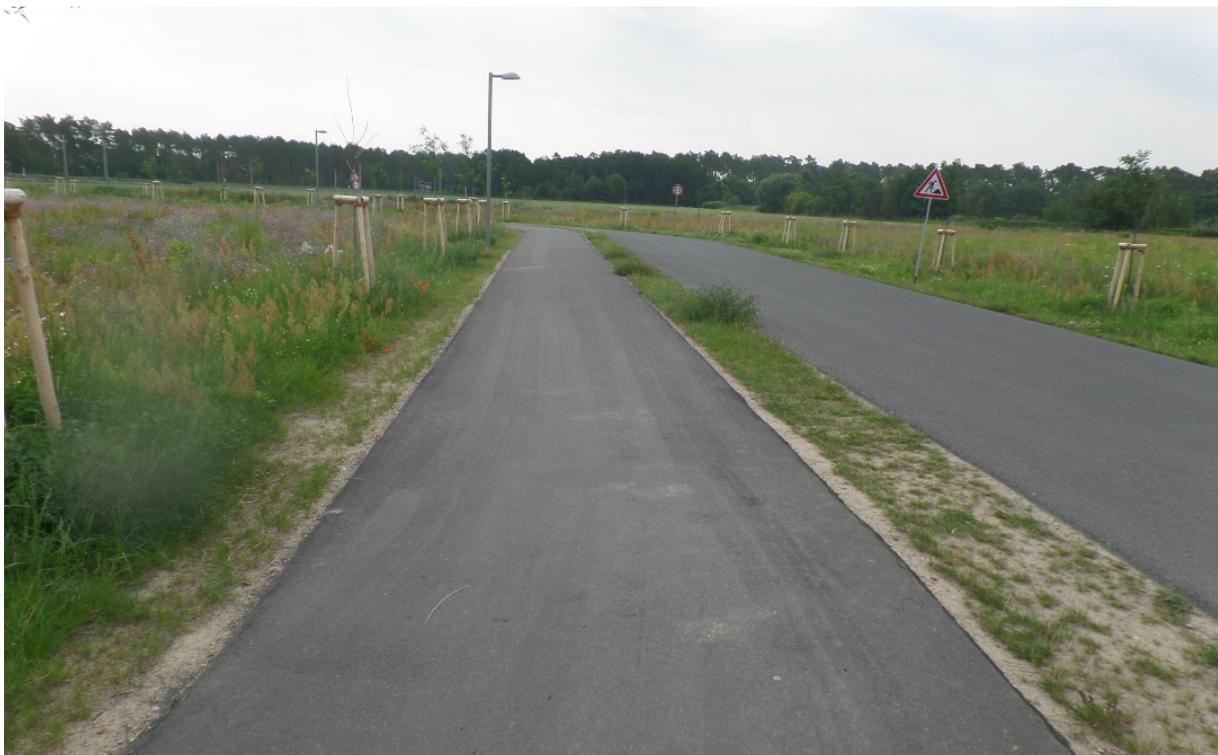
Abb. 16: Geh-/Radweg in der Otto-Nagel-Allee in Richtung Friesenstraße

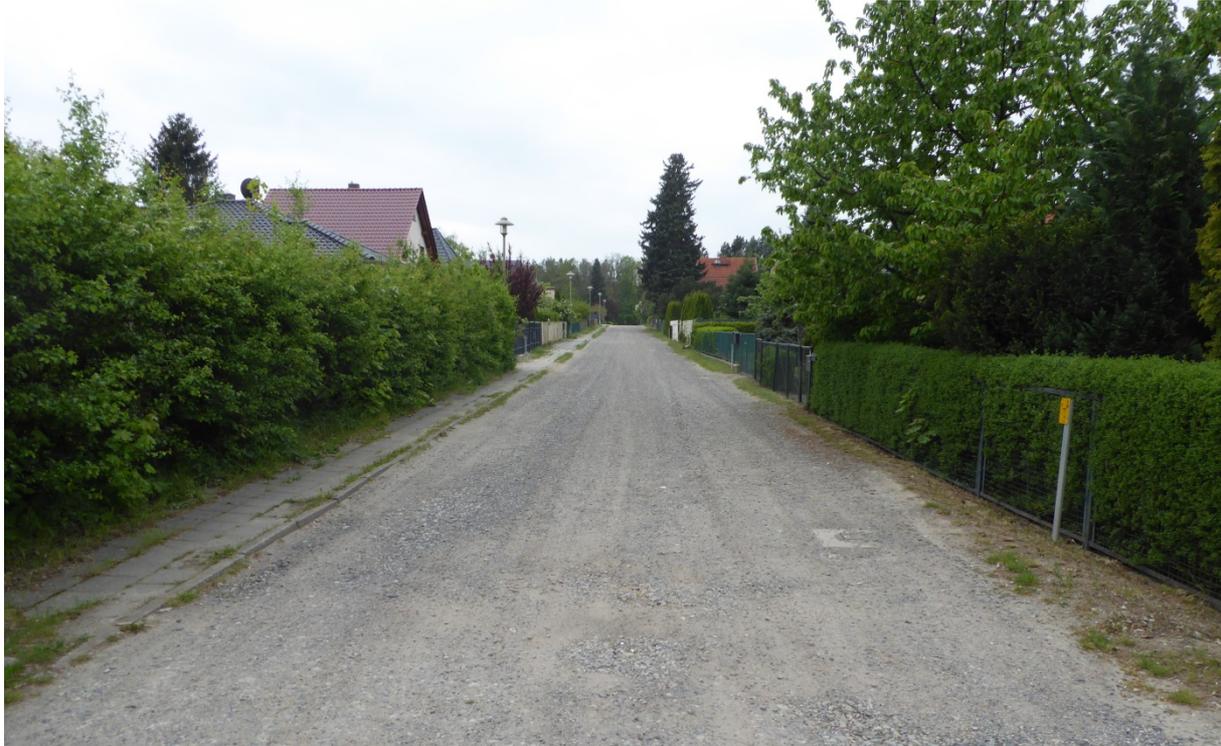
Da nun auch neben der Westpromenade die Straßen Am Hochwald, Narzissenallee, Jasminweg und Am Fliederbusch als Mischverkehrsflächen neu gebaut wurden, sind hier keine Gehwege mehr vorhanden. Der Gehweg in der Stichstraße Rosengang wird in Zukunft entfallen, da diese Straße ebenfalls als Mischverkehrsfläche neu gebaut werden wird.

Abb. 25: Die noch nicht neu gebaute Stichstraße Rosengang
