Gemeinde Zeuthen  
Amt für Ortsentwicklung  
Schillerstraße 1  
15738 Zeuthen

## Zustandsbericht zu den Gehwegen in der Gemeinde Zeuthen

Stand: 18.10.2021

DEUTSCHE TIEFBAUBERATUNG  
Dipl.-Ing. (FH) Joachim Hamann  
Albersweiler Straße 85/87  
15366 Neuenhagen bei Berlin

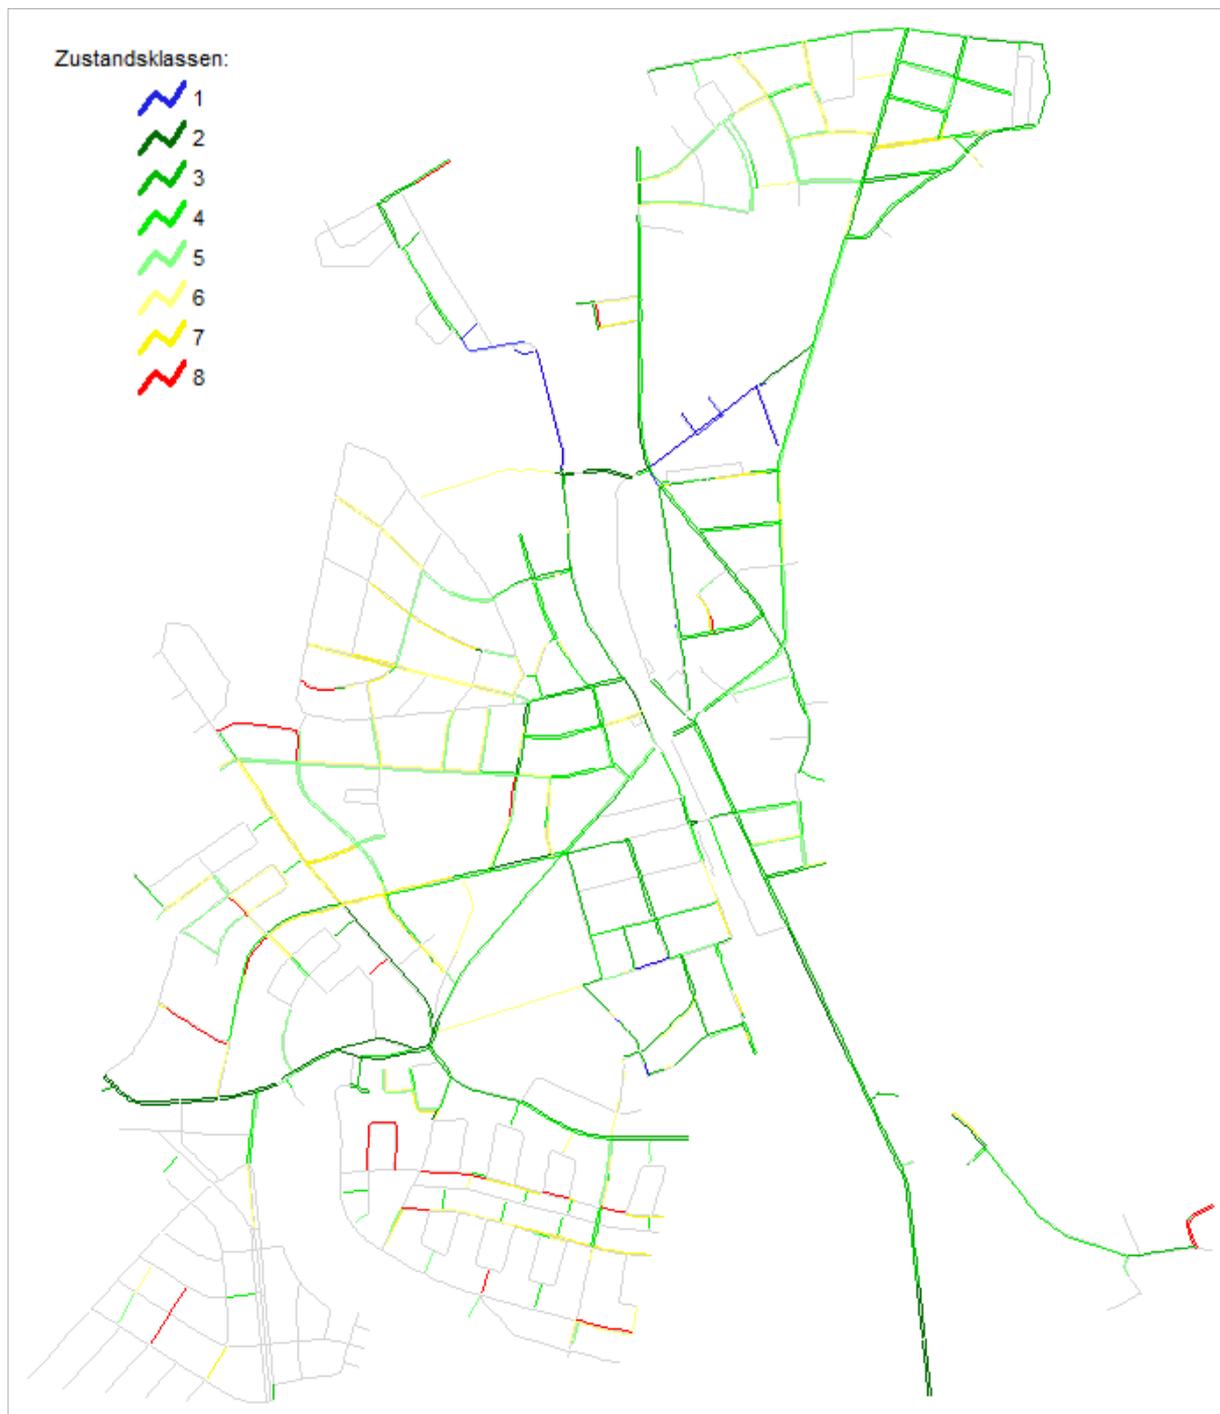
Um die räumliche Verteilung der Zustandswerte visuell nachvollziehen zu können, wurde eine Übersichtgrafik erstellt (Abb. 9). In dieser Grafik ist gut zu erkennen, wo sich die guten Gehwegflächen befinden und wo der Zustand eher schlechter ist.

Abb. 9: Vorhandener Gehwegzustand (Stand: Okt. 2021)

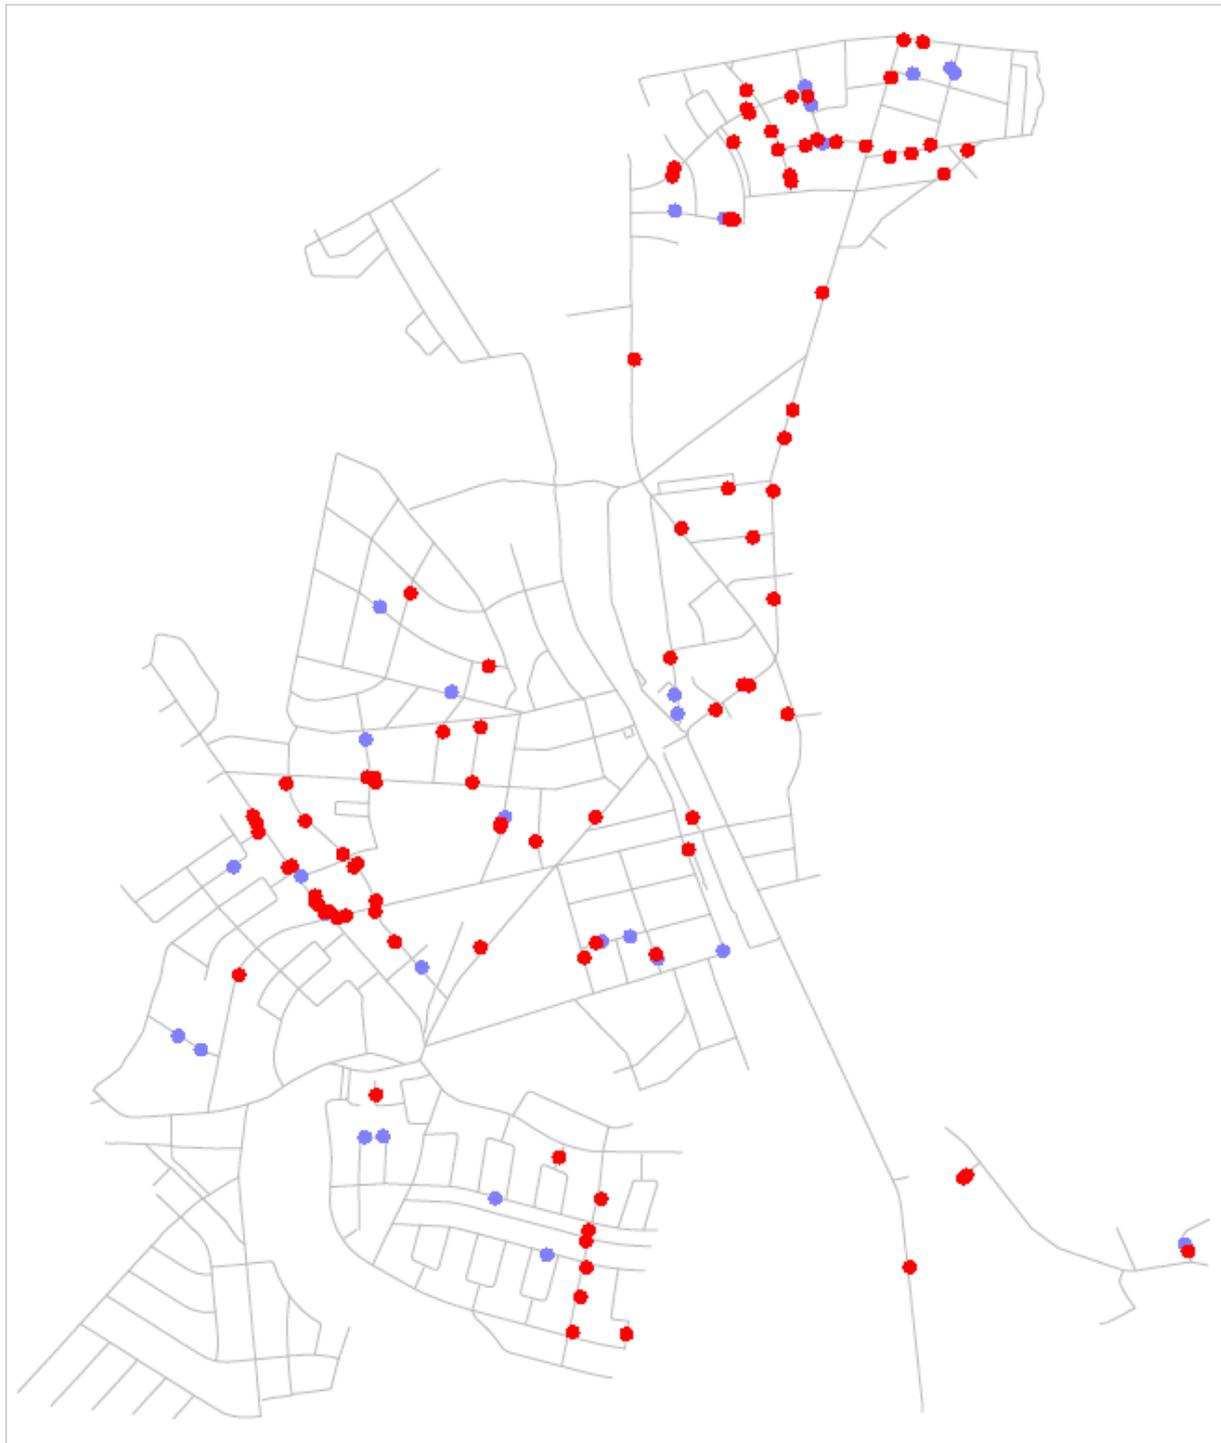
Im Jahr 2020 gab es noch 56 vorhandenen Schadstellen aus dem Jahr 2019, andererseits sind 64 neue Schäden im Jahr 2020 hinzugekommen, das sind insgesamt 120 Gefahrenstellen.

Abb. 10: Vorhandene Gehwegschäden (Stand: Jul. 2020) blau: behoben seit 2019; rot: vorhanden in 2020

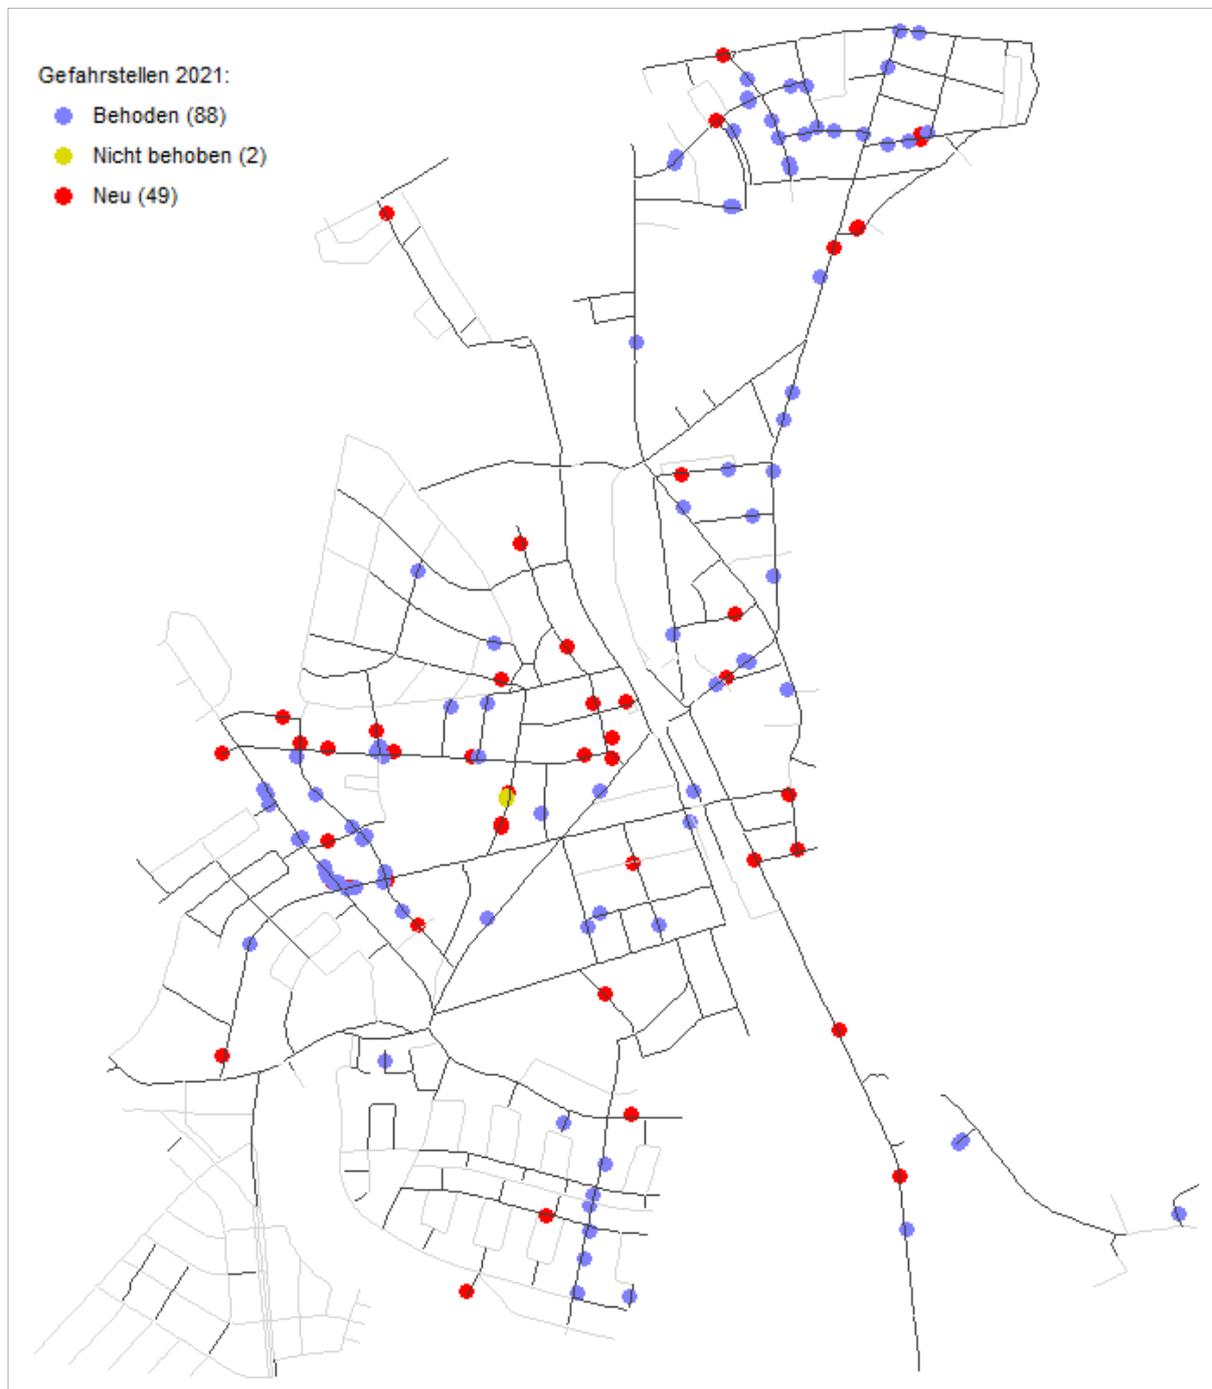
Abb. 11: Vorhandene Gehwegschäden (Stand: Okt. 2021) blau: behoben seit 2020; rot und gelb: vorhanden in 2021

Im Vergleich zur Gehwegkontrolle im Jahr 2020 (s. Abb. 9) ist die Anzahl der vorhandenen Gefahrstellen im Jahr 2021 wieder geringer geworden. Mit den bereits vorhandenen und nicht behobenen 2 Schäden gibt es 51 Gefahrstellen in 2021 auf den Gehwegen in Zeuthen. Dies verdeutlicht ein Vergleich dieser beiden Grafiken sehr gut.

Eine genaue Übersicht zu den derzeit vorhandenen 51 Gefahrstellen ist der aktuellen Einzelschadensliste (s. Anlage) zu entnehmen.

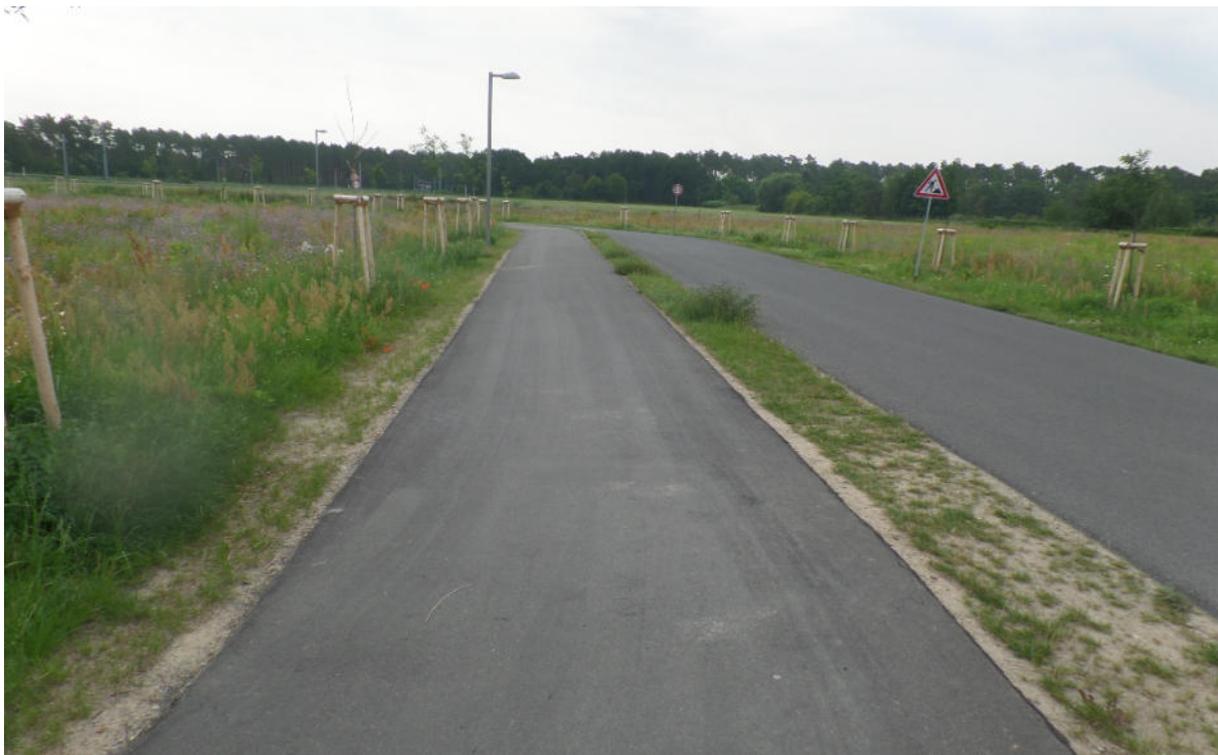
Abb. 17: Geh-/Radweg in der Otto-Nagel-Allee in Richtung Friesenstraße

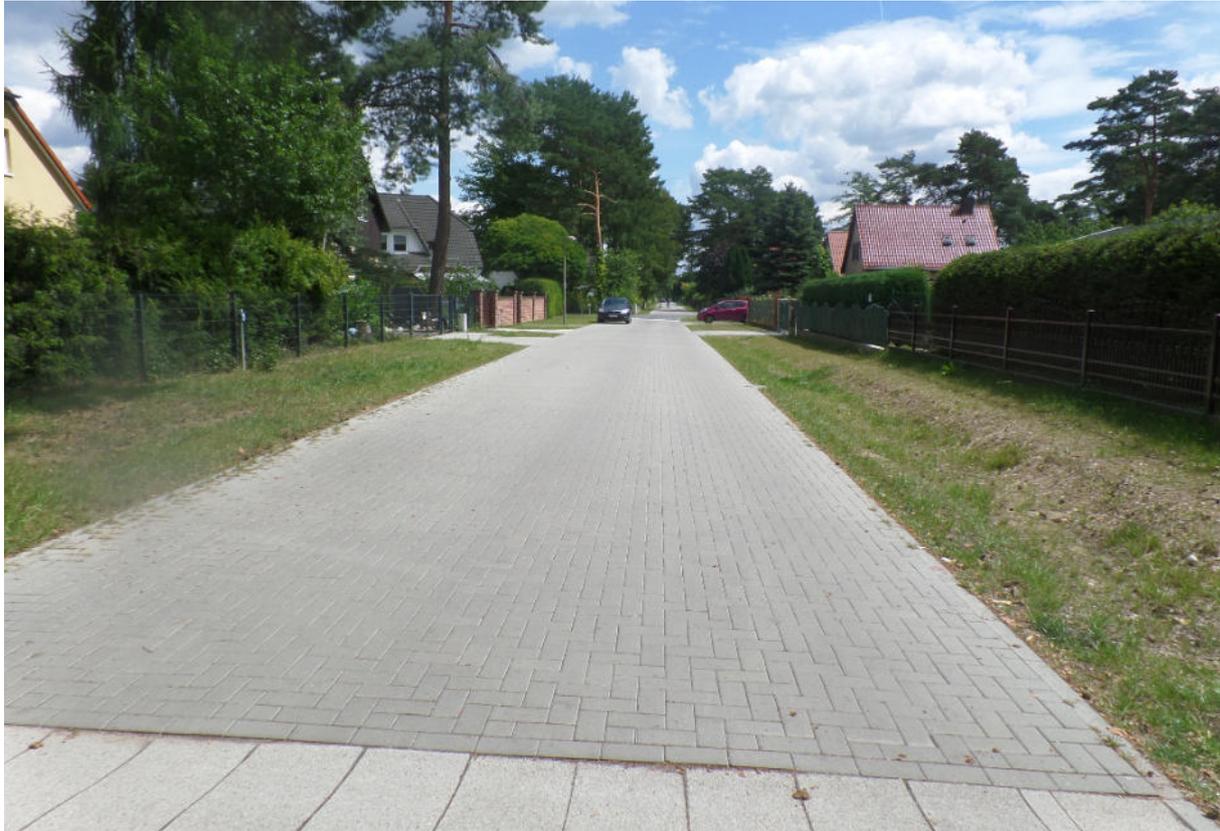
Abb. 19: Die Teichstraße als Mischverkehrsfläche

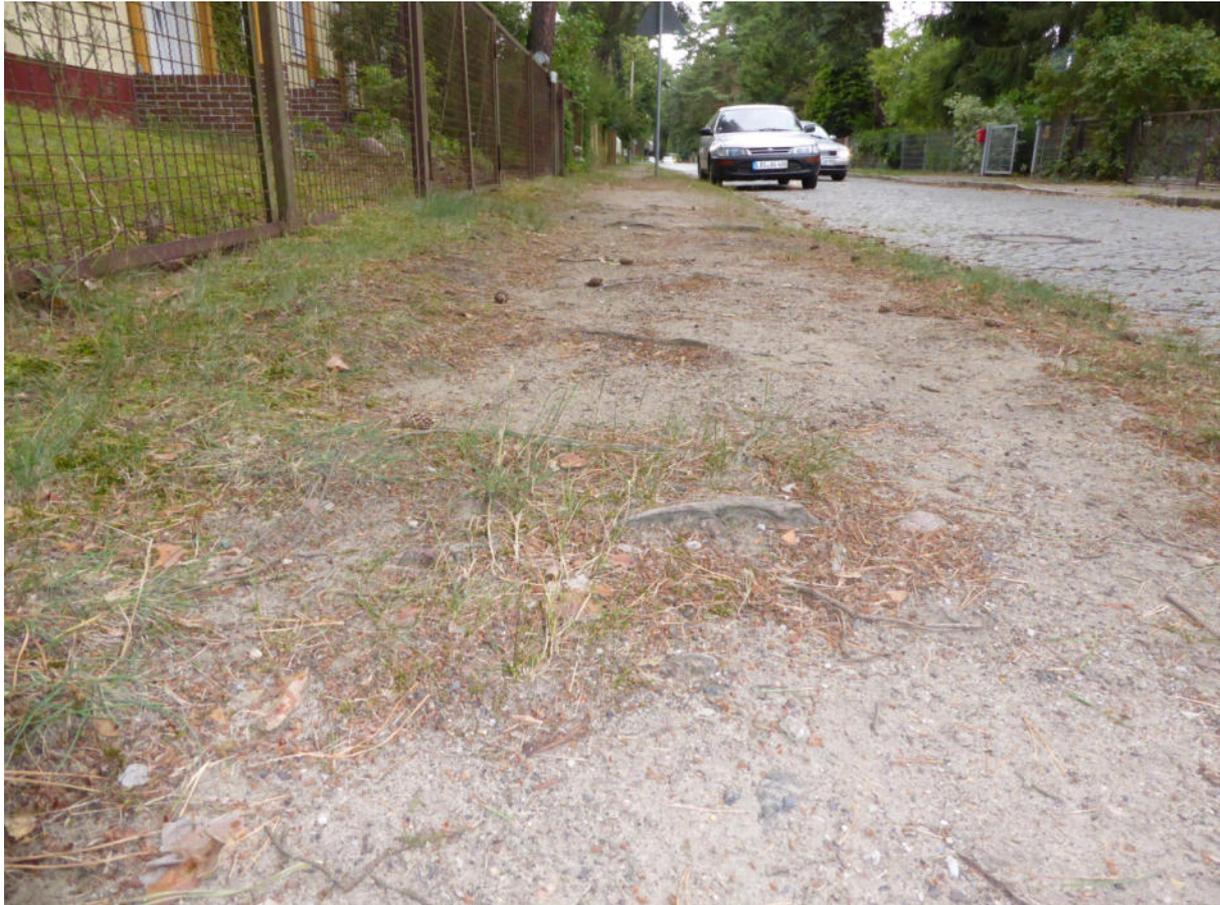
Abb. 28: Unbefestigter Gehweg im Seitenraum einer Straße mit einer Fahrbahn aus Naturstein-Großpflaster

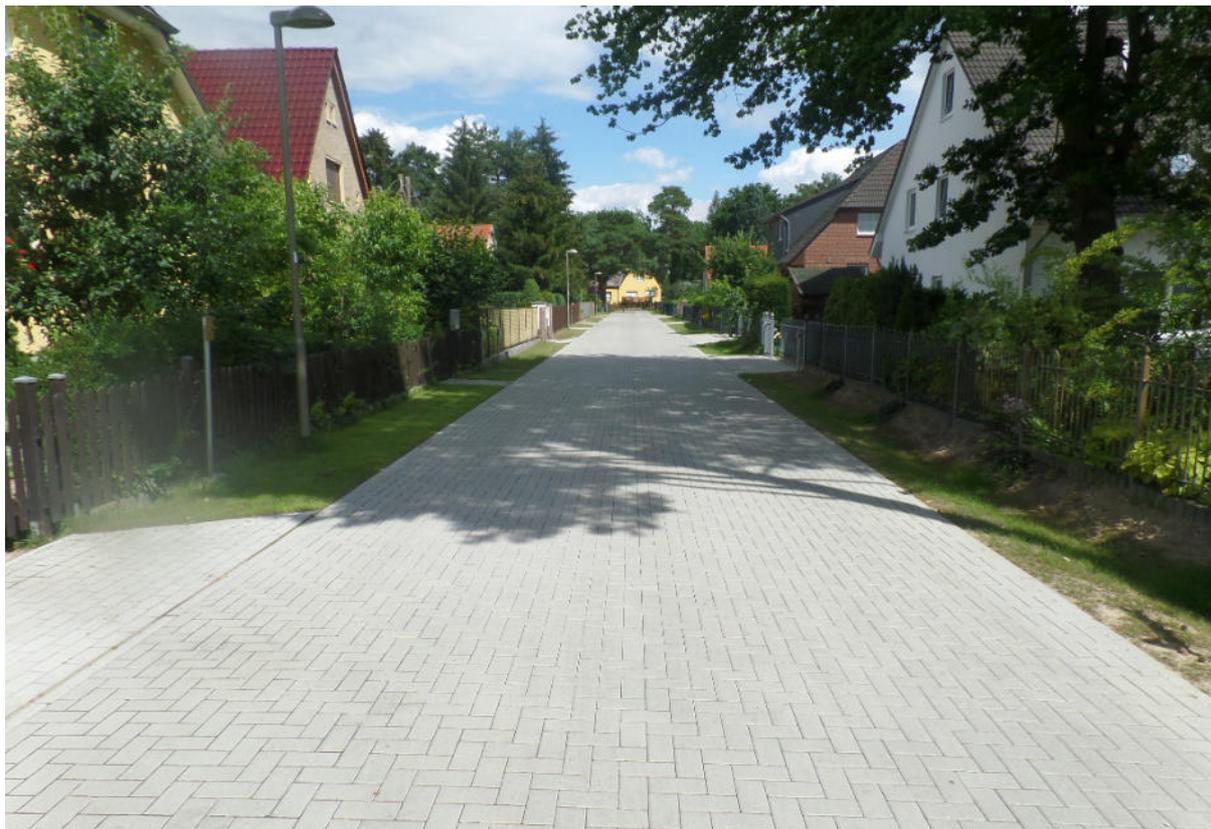
Abb. 29: Neubau einer Mischverkehrsfläche in der Waldstraße

Verbesserungen für Fußgänger werden derzeit hauptsächlich dadurch erreicht, dass in den Sanierungsgebieten Mischverkehrsflächen gebaut werden, bei denen aus wirtschaftlichen Gründen auf die Anlage von Gehwegen verzichtet wird. Hier sind die neu gebauten Straßen wie Waldstraße, Kurze Straße, ein Teil der Potsdamer Straße, die Teichstraße aber auch Am Pulverberg und Am Kurpark zu nennen. Da es sich ausschließlich um Anliegerstraßen mit geringem Kfz-Aufkommen handelt und auch der Fußgängerverkehr nicht stark ist, sind hier die Belange der Verkehrssicherheit für Fußgänger vollkommen ausreichend berücksichtigt. Neue Gehwege wurden beim Ausbau der Heinrich-Heine-Straße angelegt, weil diese Straße einen hohen Kfz-Verkehr aufweist.

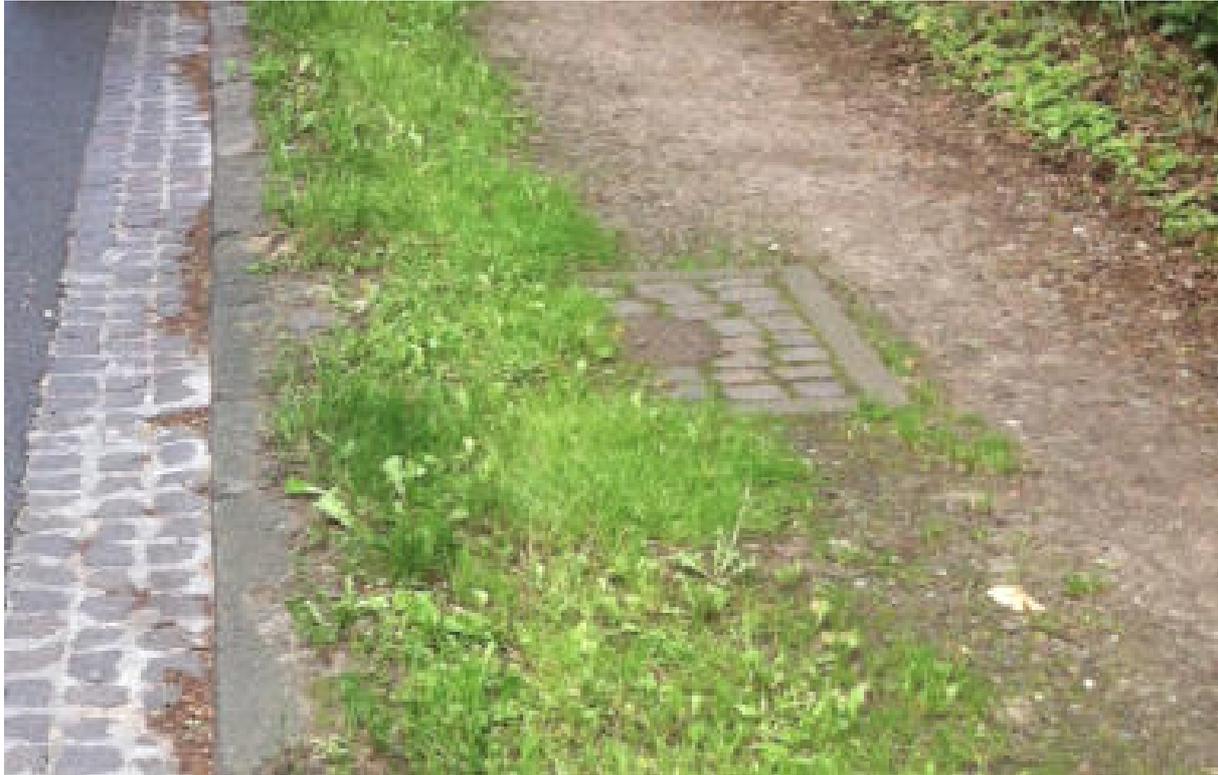
Manche Unebenheiten können sich sehr schnell zu Gefahrenstellen für Fußgänger und Radfahrer entwickeln. Eine barrierefreie Nutzung der Nebenanlage ist hier im Normalfall nicht möglich.

Abb. 32: Unbefestigte Seitenräume von Fußgängern und Radfahrern gleichermaßen genutzt

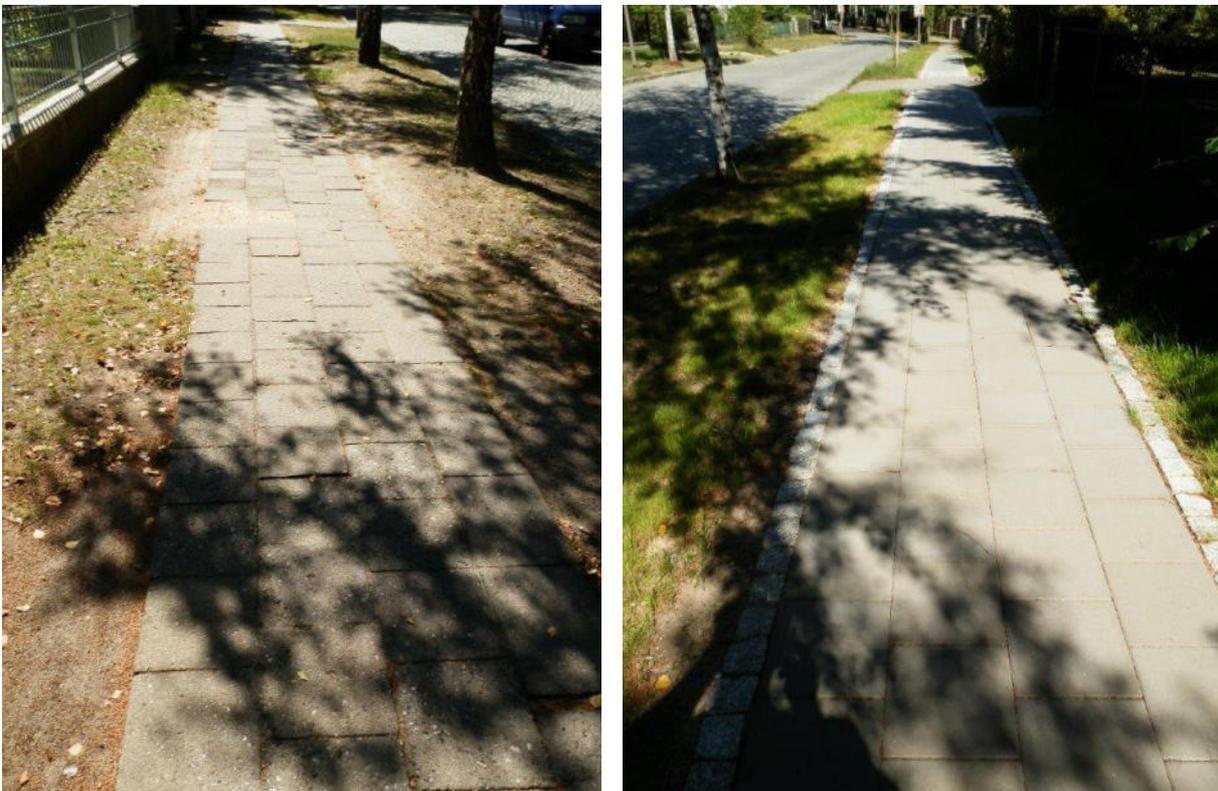
Bei größeren Flächen, die altersbedingt eigentlich vollständig erneuert werden müssten, weil weder der Unterbau noch die Befestigungen intakt sind (z.B. Sandbettung auf gewachsenem Boden als Unterbau, Befestigung aus gebrochenen und verwitterten Betonplatten), wird eine Erneuerung lediglich in kleinen Abschnitten (15–30 m) durchgeführt.

Abb. 39: Alte Gehwegbefestigung (links) und neue Gehwegbefestigung nach abschnittweiser Erneuerung (rechts)

Diese Sanierungsform mit den kurzen Erneuerungsabschnitten wird von der Gemeindeverwaltung deshalb gewählt, weil damit relativ große Flächen der Gehwege erneuert werden können. Die Gemeindeverwaltung wird diese Art der Gehwegsanierung überall dort anwenden, wo ansonsten viele einzelne Platten oder Pflasterseine auf einem größeren Abschnitt ausgetauscht werden müssten.

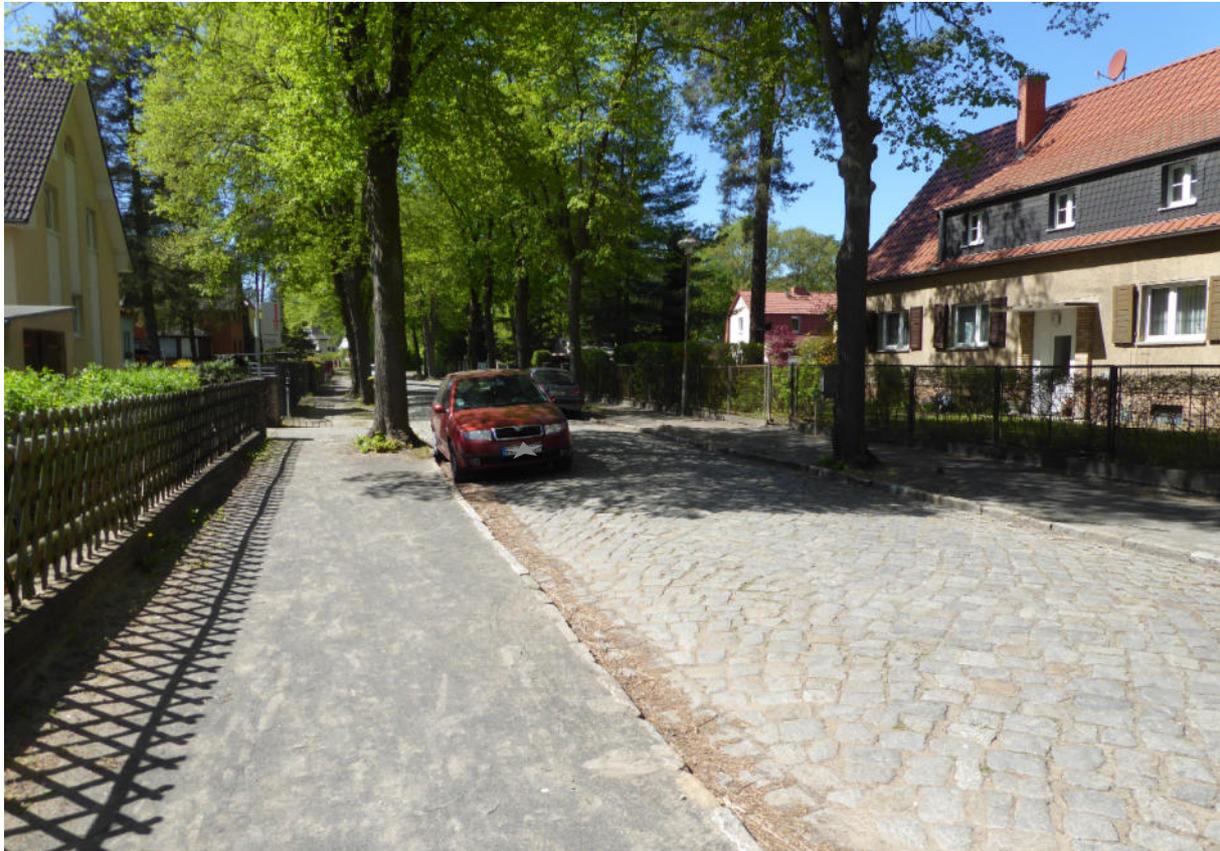
Abb. 40: Profilierung und Befestigung der Gehwege durch ein Sand-Splitt-Gemisch in der Moselstraße

Eine weitere Sanierungsform ist die Profilierung und Befestigung der bislang unbefestigten Gehwege durch ein Sand-Splitt-Gemisch. Dadurch wird eine gute Nutzbarkeit der Gehwege erreicht. Diese Art der Gehweginstandsetzung wird in den letzten Jahren immer häufiger angewendet.
