Gemeinde Zeuthen  
Amt für Ortsentwicklung  
Schillerstraße 1  
15738 Zeuthen

## Zustandsbericht zu den Gehwegen in der Gemeinde Zeuthen

Stand: 26.07.2019

DEUTSCHE TIEFBAUBERATUNG  
Dipl.-Ing. (FH) Joachim Hamann  
Albersweiler Straße 85/87  
15366 Neuenhagen bei Berlin

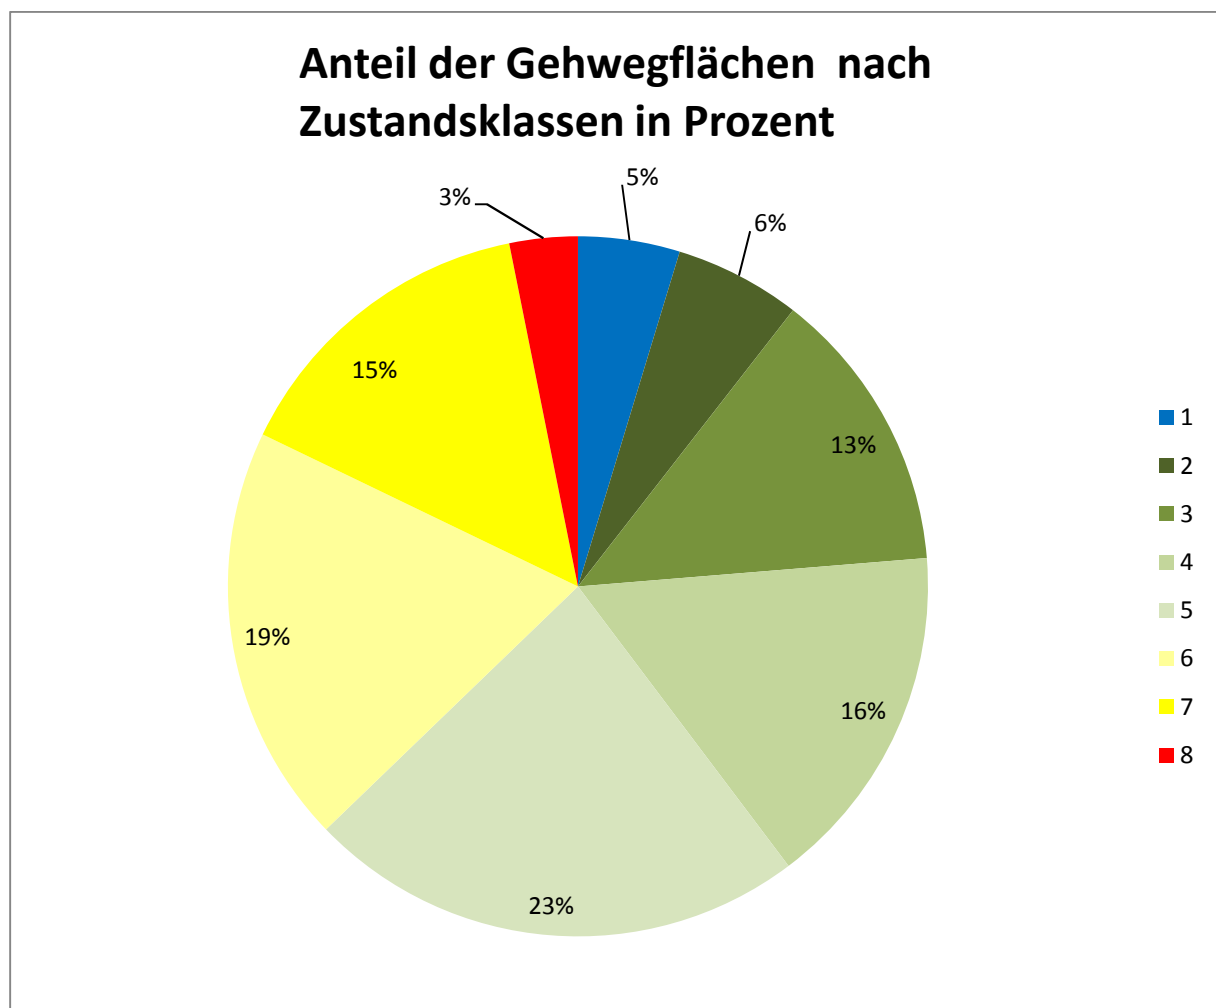
Abb. 3: Gehwege nach Flächenanteil der Zustandsklassen (Gesamtwert gemäß FGSV) – Stand 2015

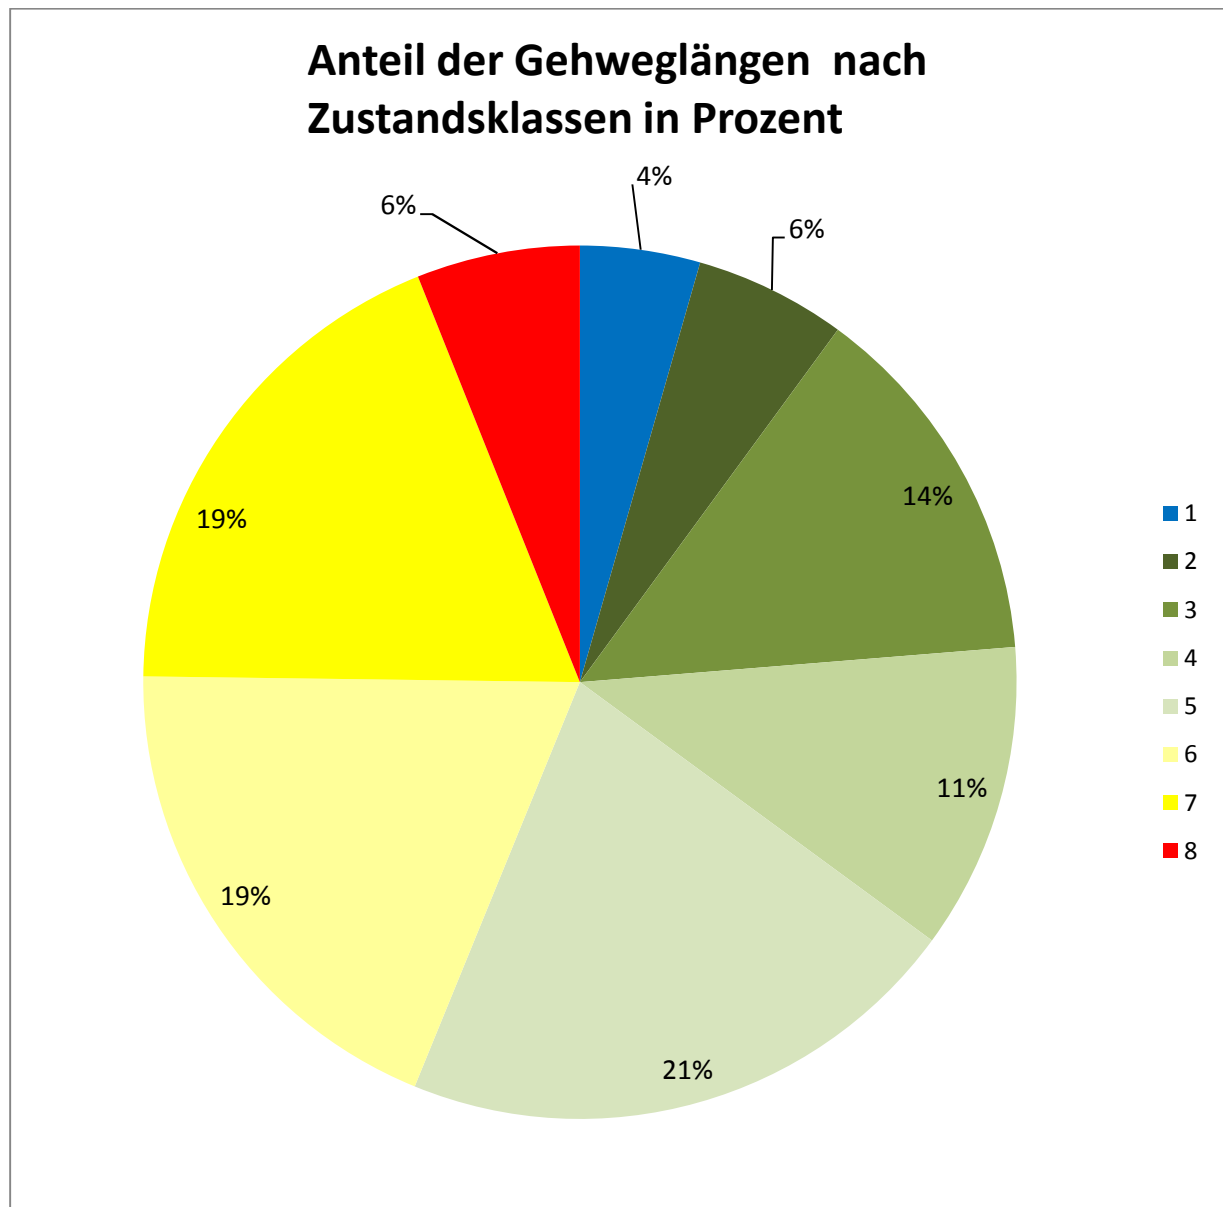
Abb. 5: Gehwege nach Flächenanteil der Zustandsklassen (Gesamtwert gemäß FGSV) – Stand 2017

Im Vergleich zum Jahr 2015 waren in den darauf folgenden Jahren keine gravierenden Verbesserungen zu erwarten. Da es keine baulichen Erneuerungen in der Substanz der Gehwege gegeben hatte, ergeben sich aus den Hochrechnungen für das Jahr 2017 lediglich Verschlechterungen für das vorhandene Gehwegnetz.

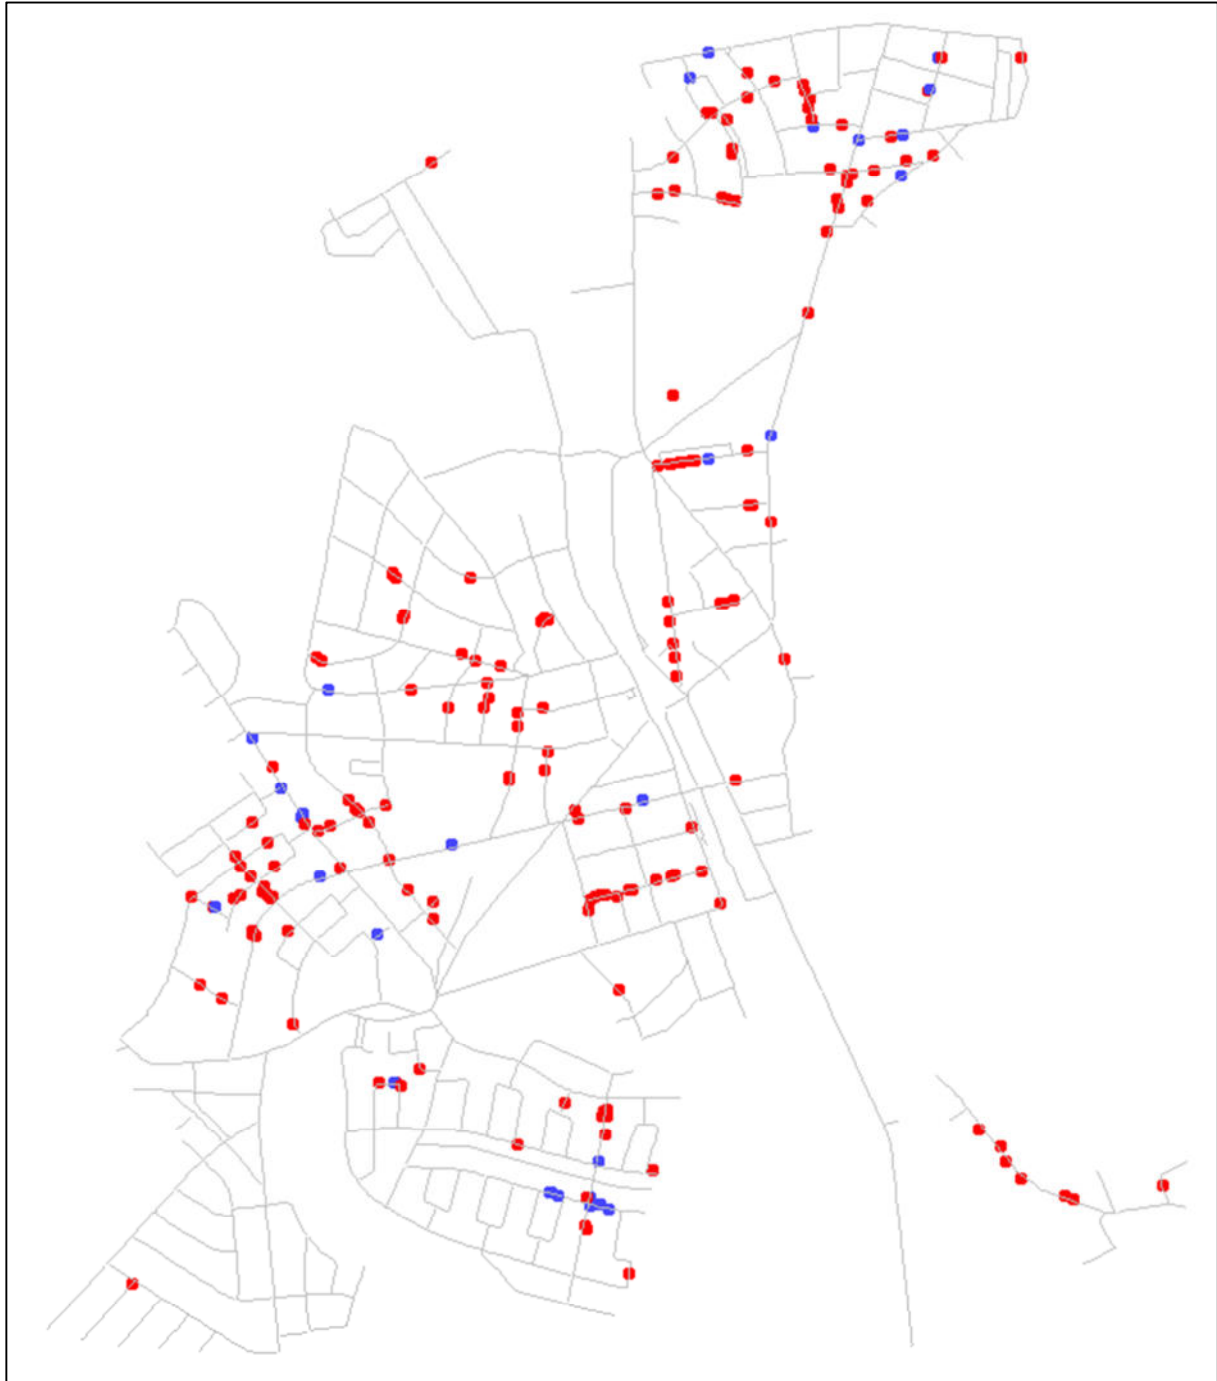
Abb. 8: Vorhandene punktuelle Gehwegschäden (Stand: Juli 2018) blau: behoben seit 2017; rot: vorhanden in 2018

Im Gegensatz zur Gehwegkontrolle im Jahr 2018 (s. Abb. 8) sind viele Schäden nicht mehr vorhanden. Dies verdeutlicht ein Vergleich dieser beiden Grafiken sehr gut. Der Stand von Mai 2019 (s. Abb. 9) weist wesentlich weniger vorhandene Schäden (rote Punkte) auf, als

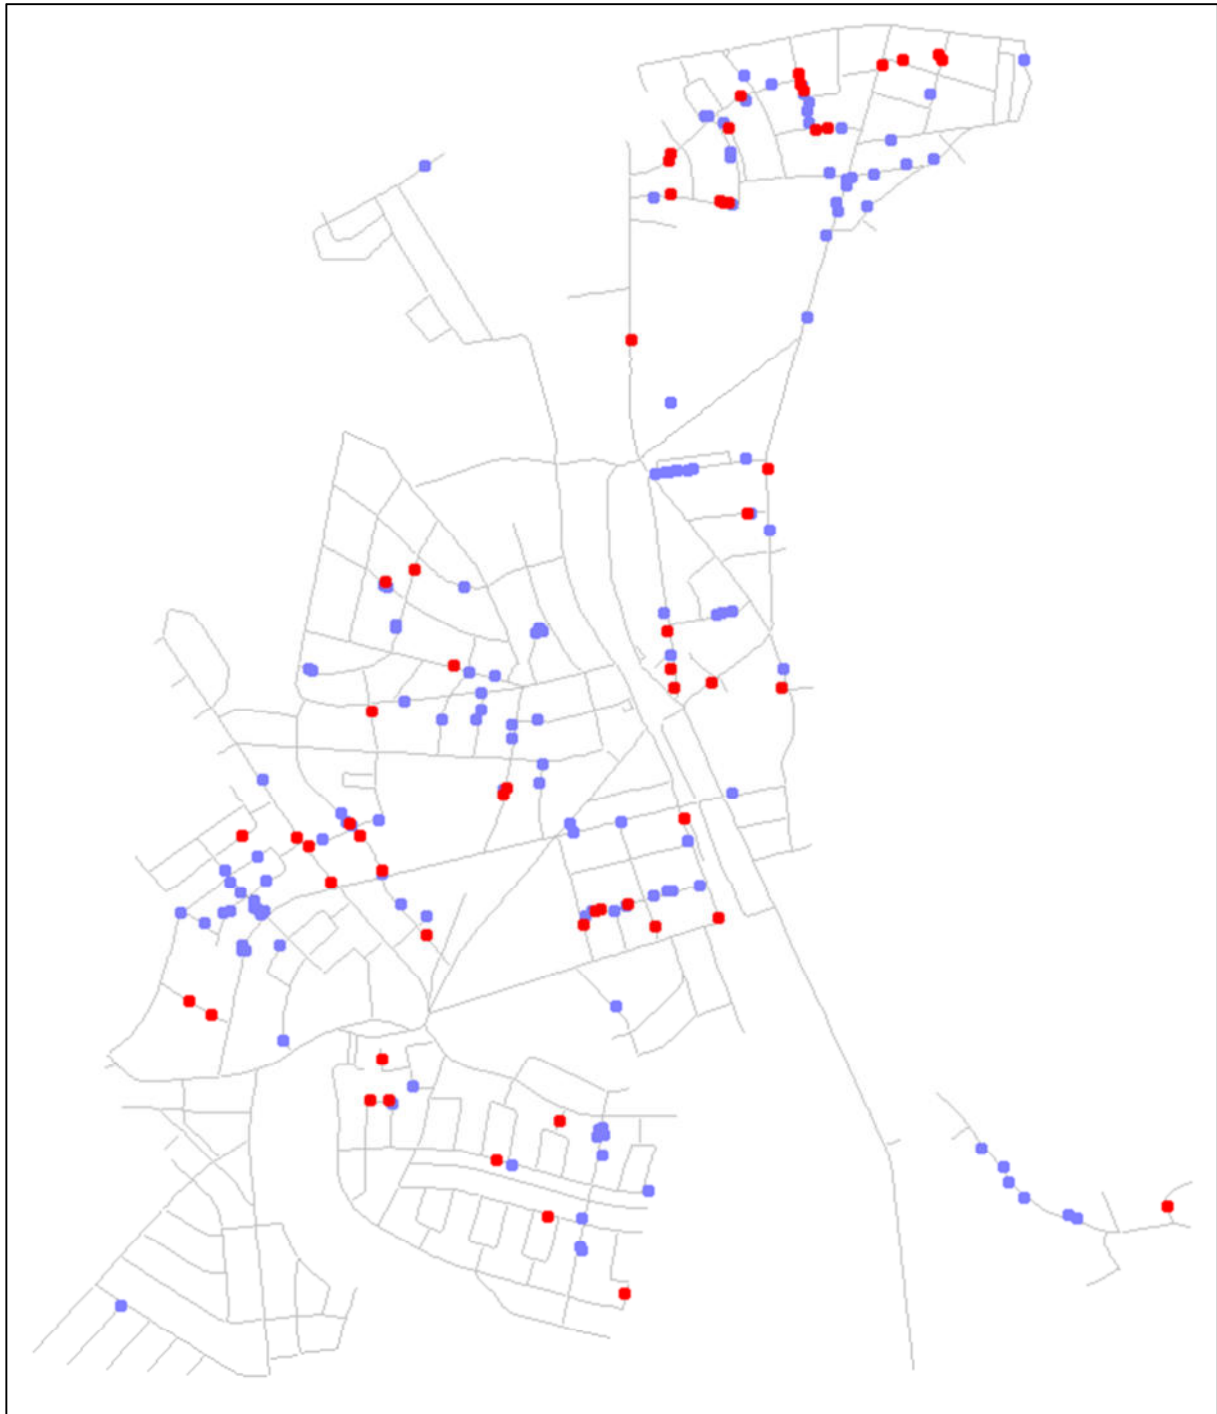
noch im Jahr 2018. Dies liegt daran, dass von 163 Schadstellen (blaue Punkte) im Jahr 2018 133 behoben wurden. 26 neue Schäden sind im Jahr 2019 hinzugekommen. Eine genaue Übersicht zu den derzeit vorhandenen 56 Schadstellen ist der Einzelschadensliste zu entnehmen.

Abb. 9: Vorhandene punktuelle Gehwegschäden (Stand: Mai 2019) blau: behoben seit 2018; rot: vorhanden in 2019
