Gemeinde Zeuthen
Amt für Ortsentwicklung
Schillerstraße 1
15738 Zeuthen

Zustandsbericht zu den Gehwegen in der Gemeinde Zeuthen

Stand: 02.10.2024

DEUTSCHE TIEFBAUBERATUNG
Dipl.-Ing. (FH) Joachim Hamann
Albersweiler Straße 85/87
15366 Neuenhagen bei Berlin

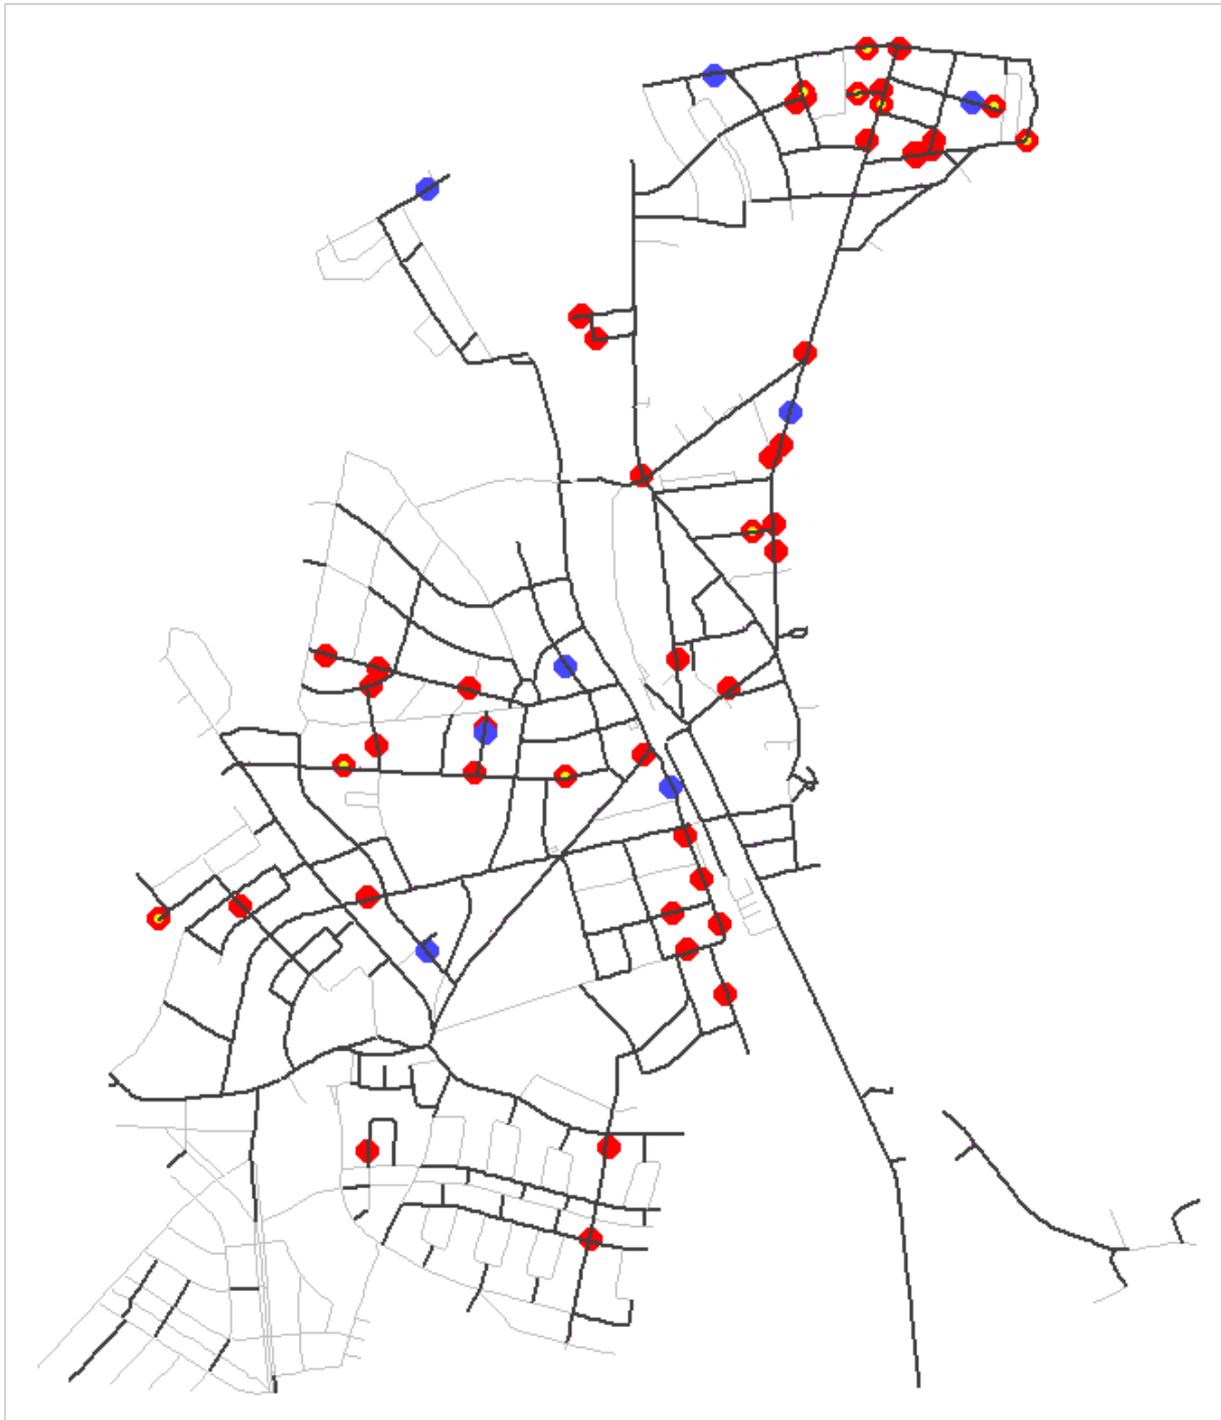
Abb. 3: Vorhandene Gehwegschäden (Stand: Jun. 2023) blau: behoben 8; rot und gelb: vorhanden 50

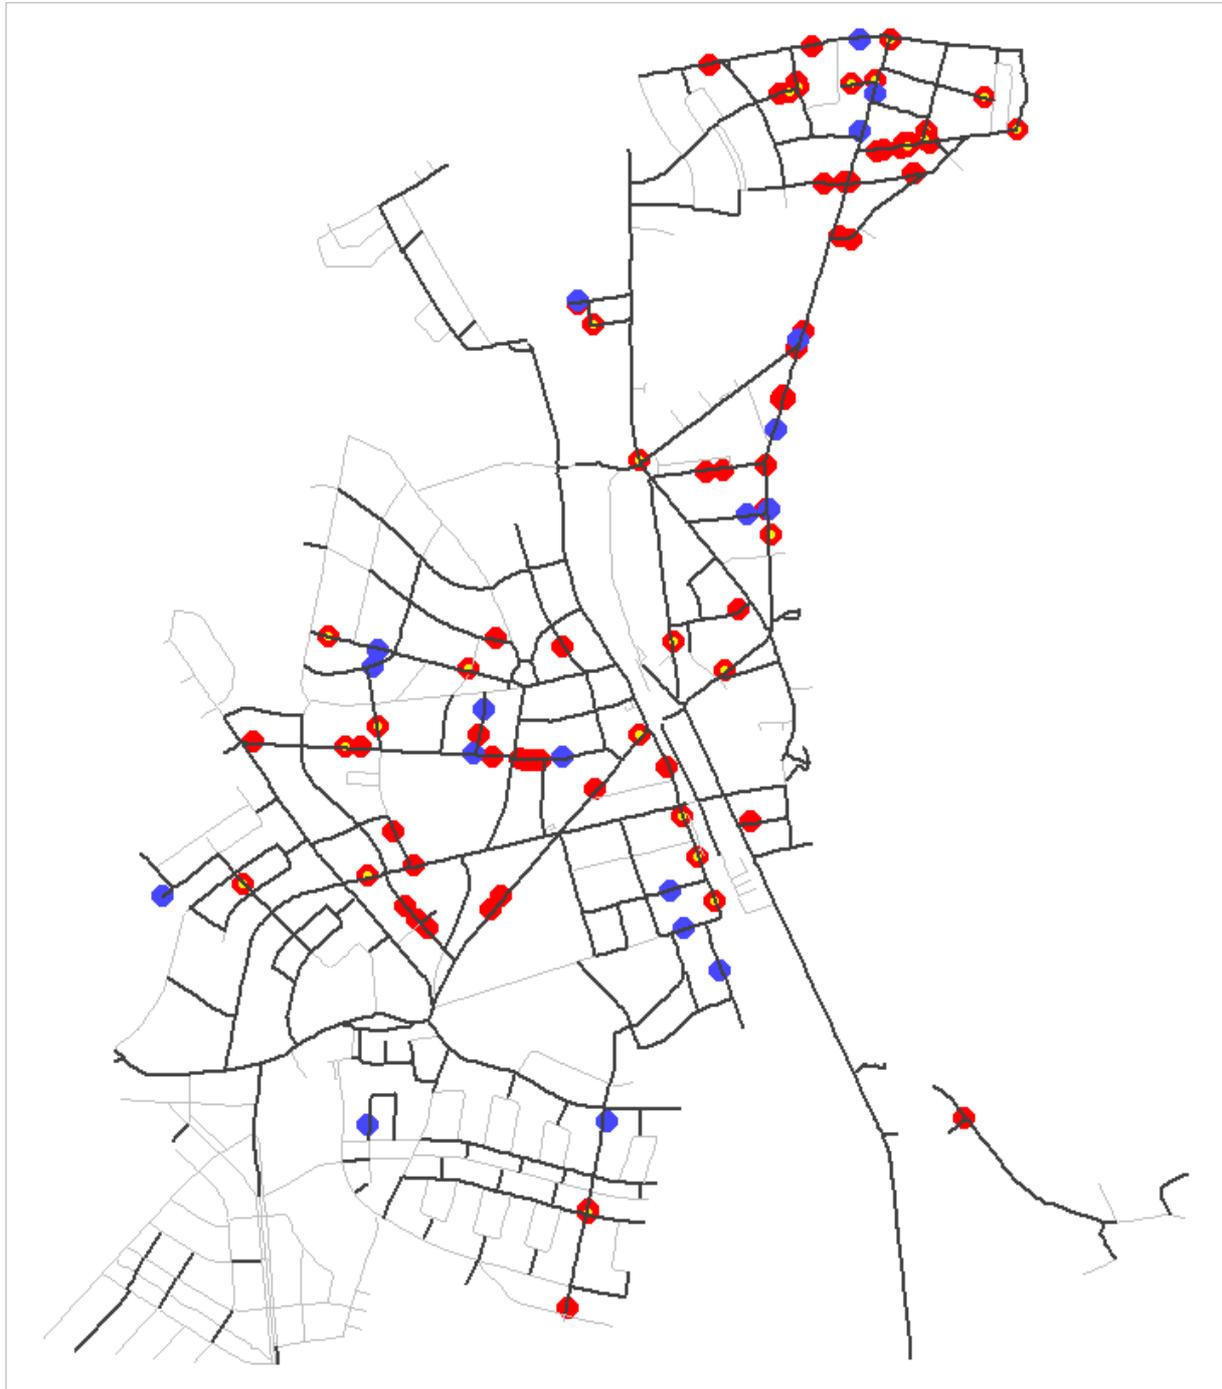
Abb. 4: Vorhandene Gehwegschäden (Stand: Jun. 2024) blau: behoben 20; rot und gelb: vorhanden 79

Im Vergleich zur Gehwegkontrolle im Jahr 2023 ist die Anzahl der vorhandenen Gefahrstellen im Jahr 2024 wieder angestiegen. Mit den noch vorhandenen und nicht behobenen 30 Schäden gibt es 79 vorhandene Gefahrstellen in 2024 auf den Gehwegen in Zeuthen.

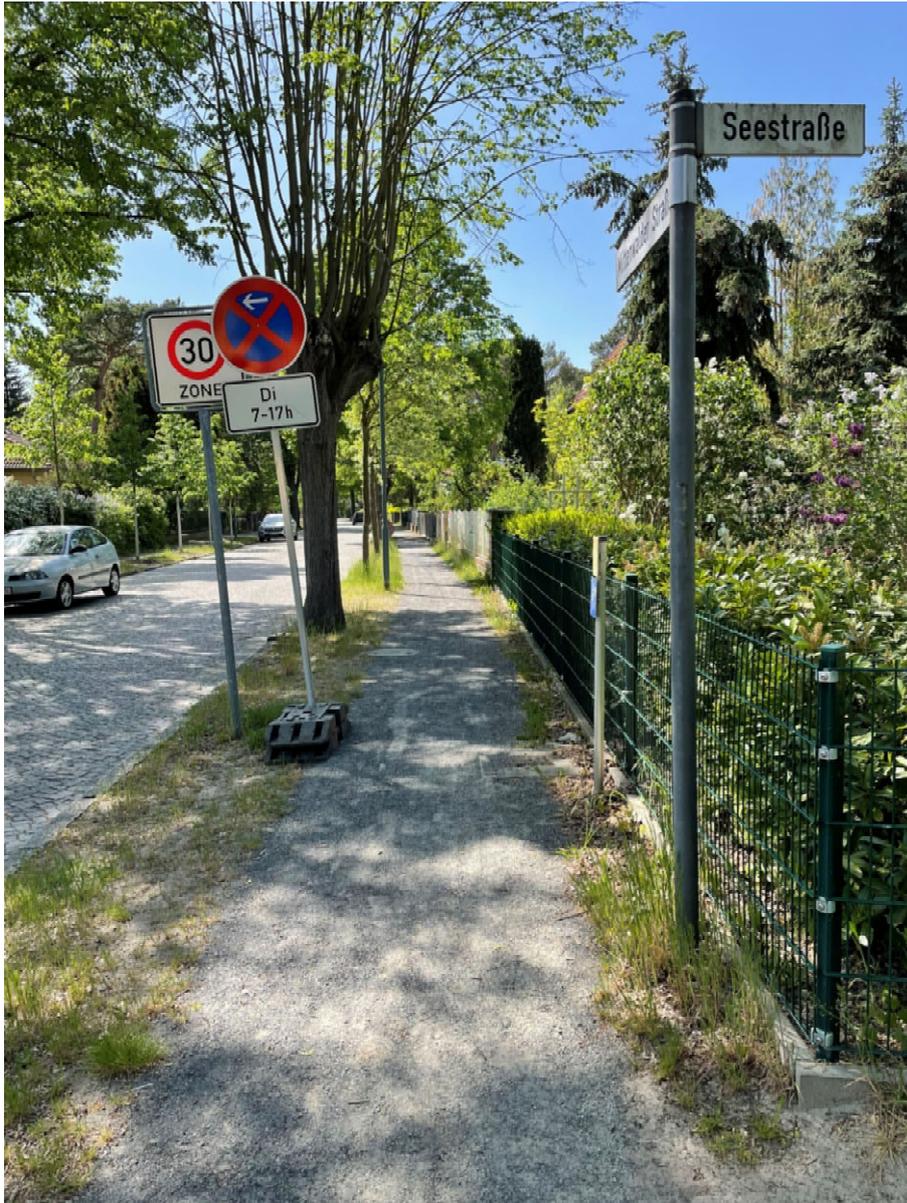
Abb. 7: Neuer Gehweg in der Mittenwalder Straße

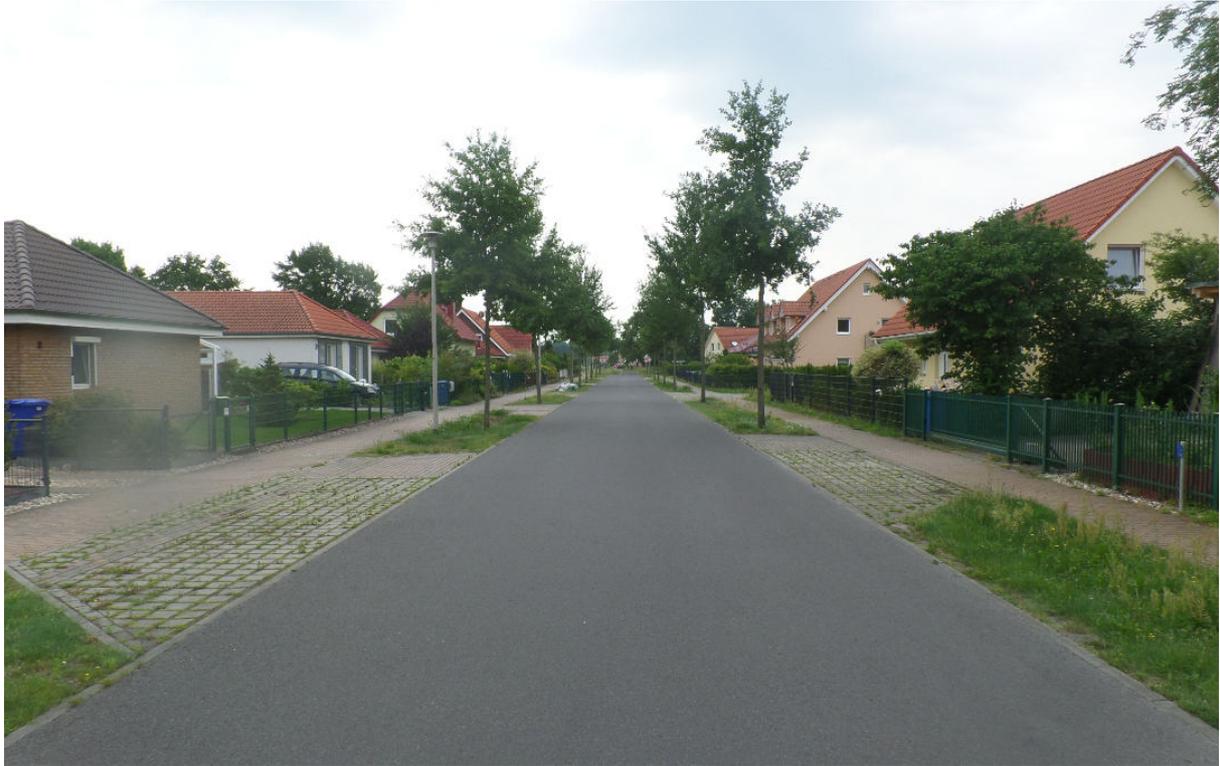
Gehwege gibt es in der Siedlung Zeuthener Winkel nur in der Max-Liebermann-Straße und Otto-Nagel-Allee, das Wohngebiet selbst hat keine Gehwege. Der Gehweg der Otto-Nagel-Allee weist in einigen Bereichen immer wieder Fugengras auf. Nach Süden hin geht der Gehweg in einen Geh-/Radweg über und ist an die Friesenstraße angebunden.

Abb. 9: Gehwege in der Otto-Nagel-Allee

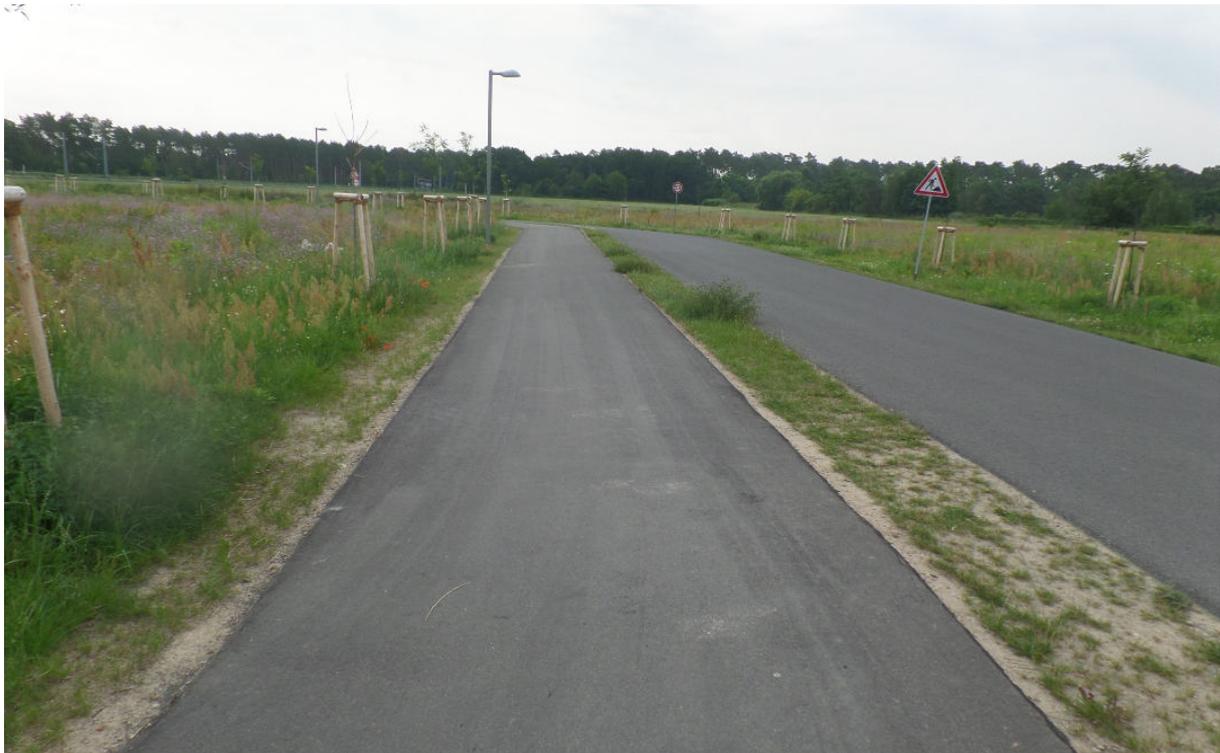
Abb. 10: Geh-/Radweg in der Otto-Nagel-Allee in Richtung Friesenstraße

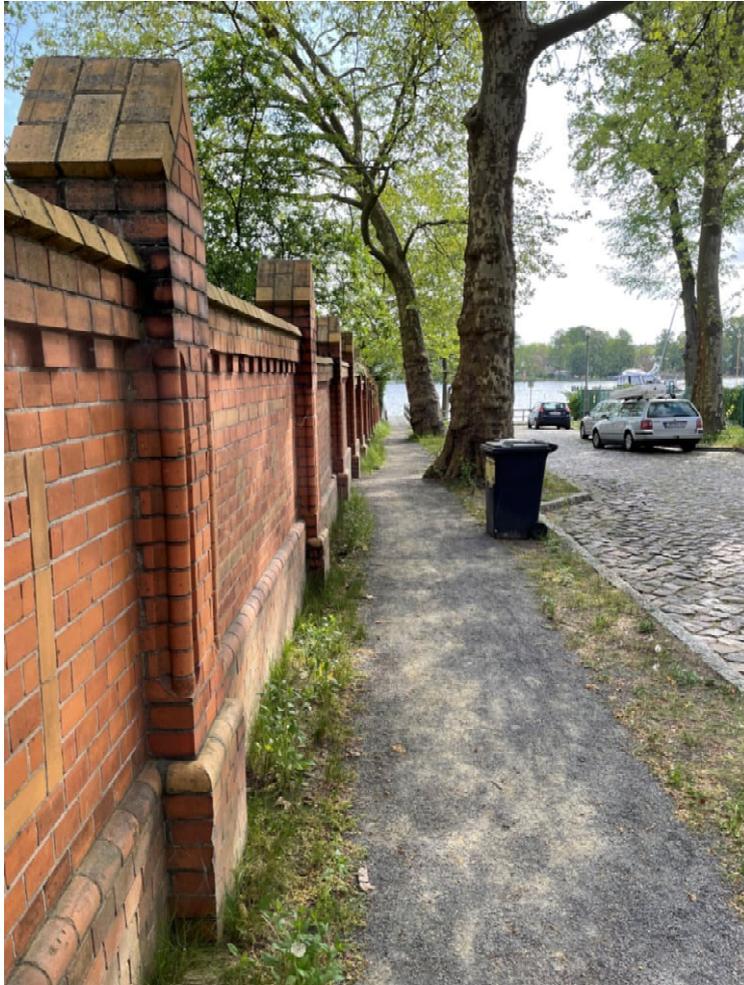
Die Gehwege in der Ahornallee, Kastanienallee, Platanenallee sowie in der Dorfaue wiesen bisher immer wieder einmal Problemstellen wegen der Bäume auf. Dies ist im letzten Jahr durch die Erneuerungsmaßnahmen in der Kastanienallee und der Platanenallee spürbar verbessert worden.

Abb. 12: Neuer Gehweg in der Platanenallee

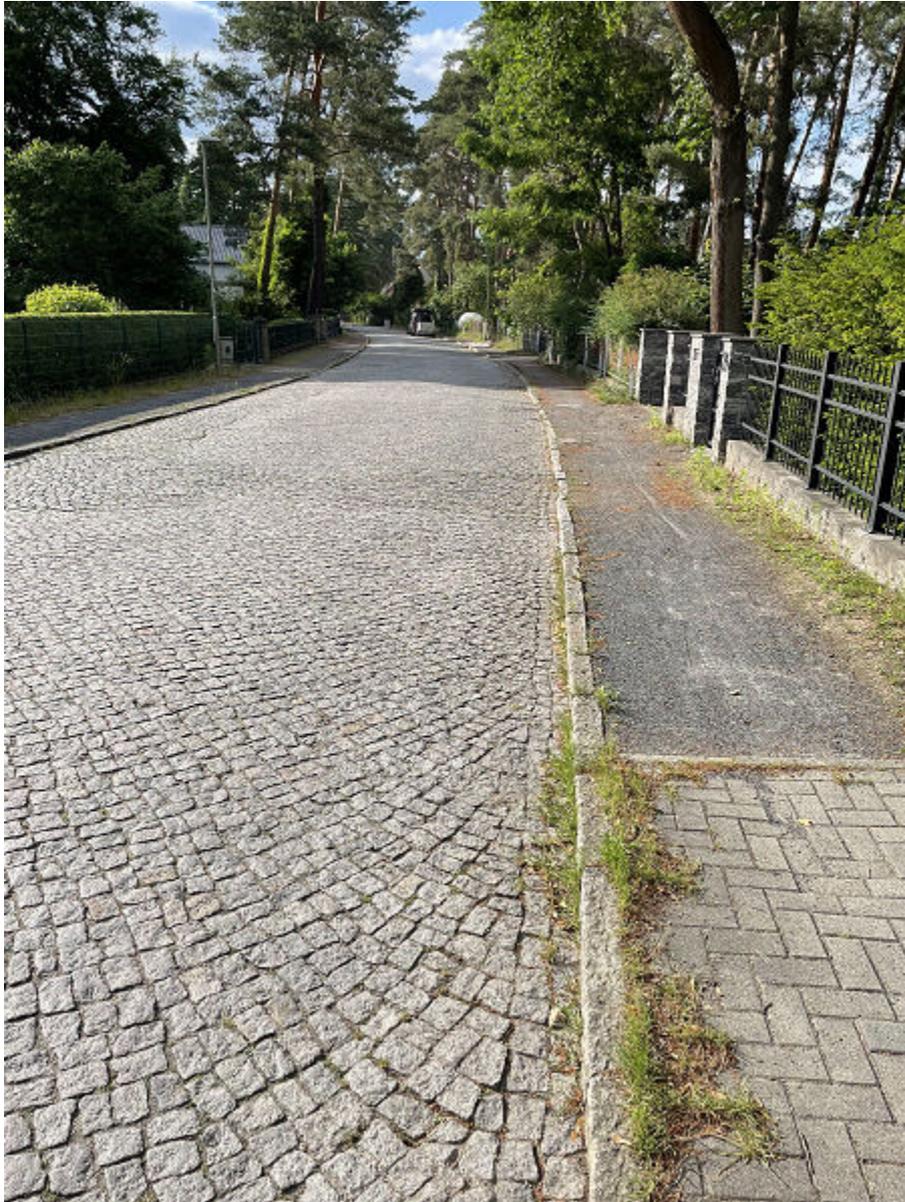
In der Teltower Straße ist der Gehweg mit den alten Betonplatten in einem sehr schlechten Zustand. Dagegen wurden die Gehwege in der Fasanenstraße im Jahr 2023 mit verdichtungsfähigem Material ohne Bindemittel saniert und sind somit in einem guten Zustand.

Abb. 13: Sanierte Gehwege in der Fasanenstraße

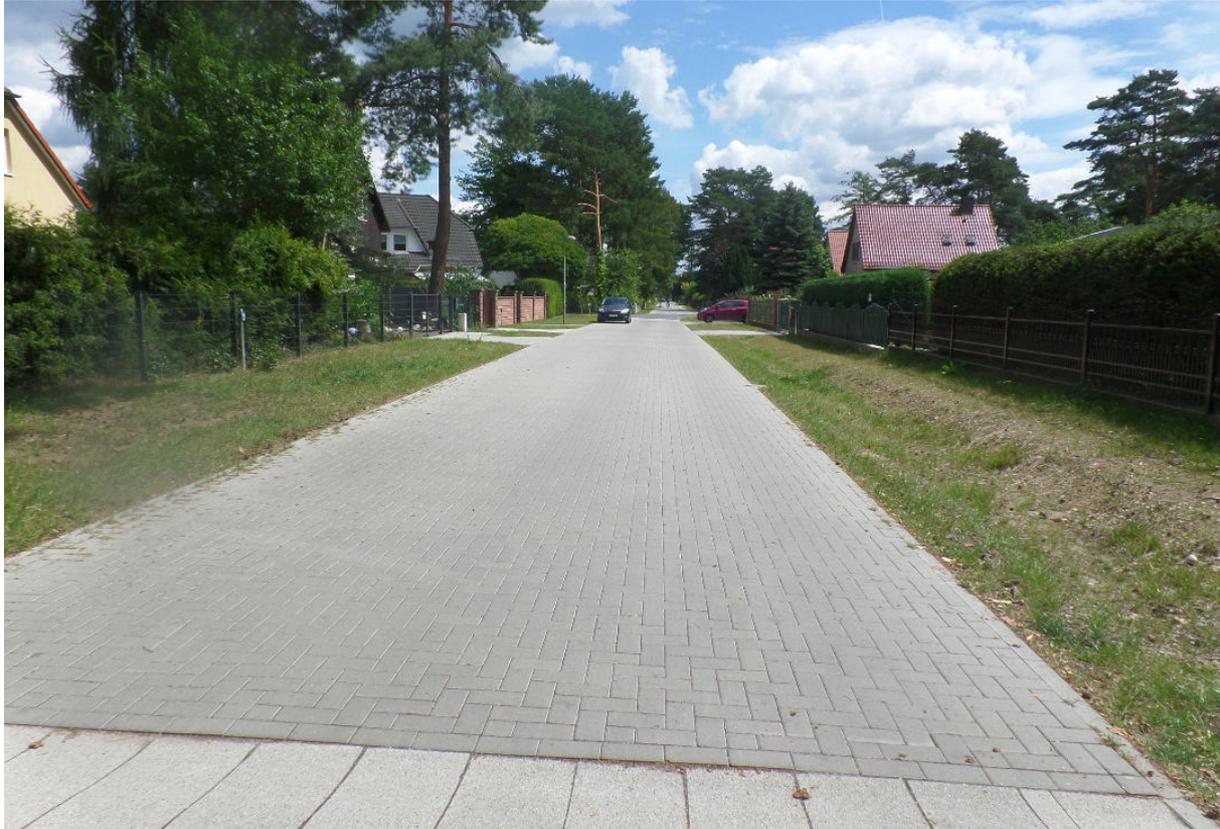
In den Straßen mit Mischverkehr sind die Fußgänger keinen Gefahren durch die baulichen Anlagen ausgesetzt.

Abb. 14: Die Teichstraße als Mischverkehrsfläche

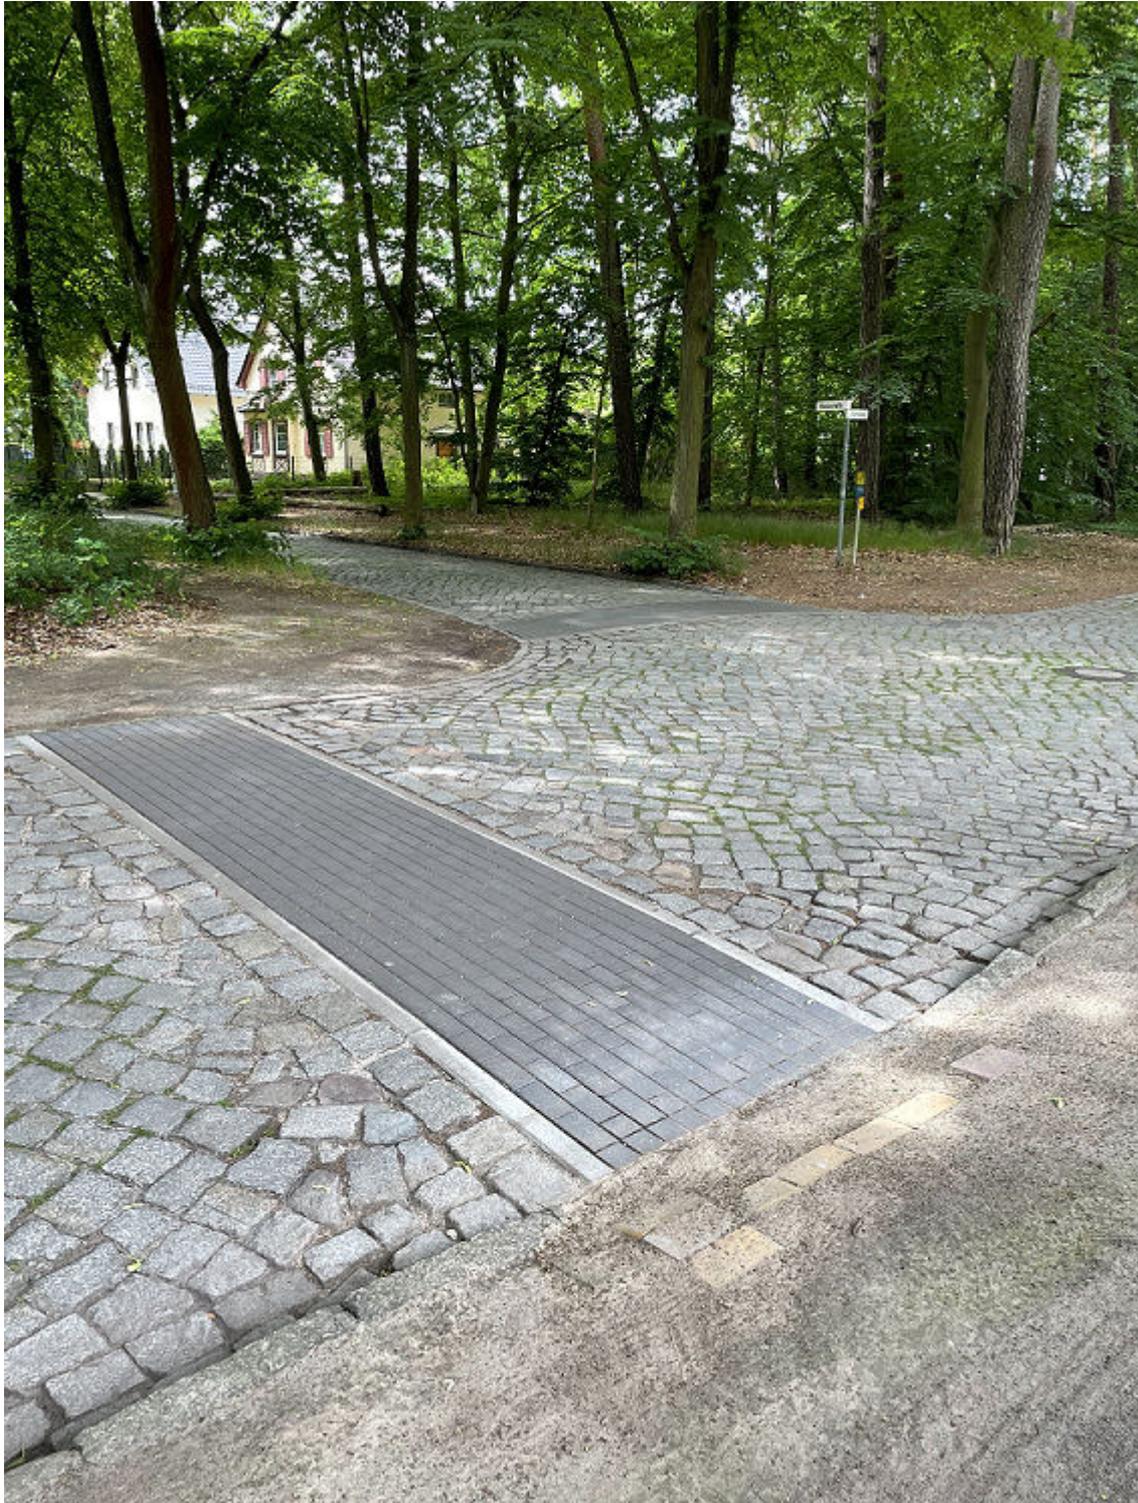
Am Hankelweg wurden zur Verbesserung des Fußverkehrs an einigen Stellen Betonpflasterungen an den Querungsstellen eingebaut. Hier wurden auch die Hochborde an den Furten abgesenkt.

Abb. 18: Fußgängerquerungen aus Betonpflaster am Hankelweg

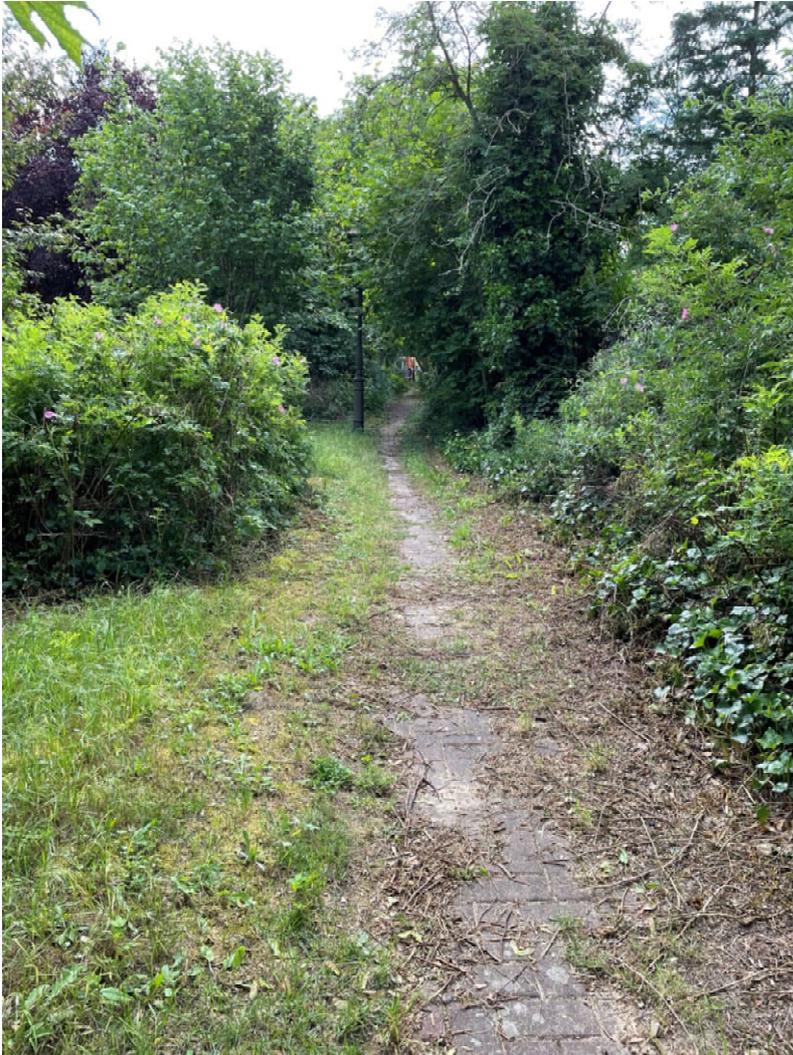
Im letzten Jahr wurde die Gehwegverbindung zwischen der Straße „Am Feld“ und der Straße „Am Pulverberg“ freigelegt. Hier war aufgrund der üppigen Vegetation jahrelang kein Durchkommen.

Abb. 20: Neu freigelegte Gehwegverbindung zwischen „Am Feld“ und „Am Pulverberg“

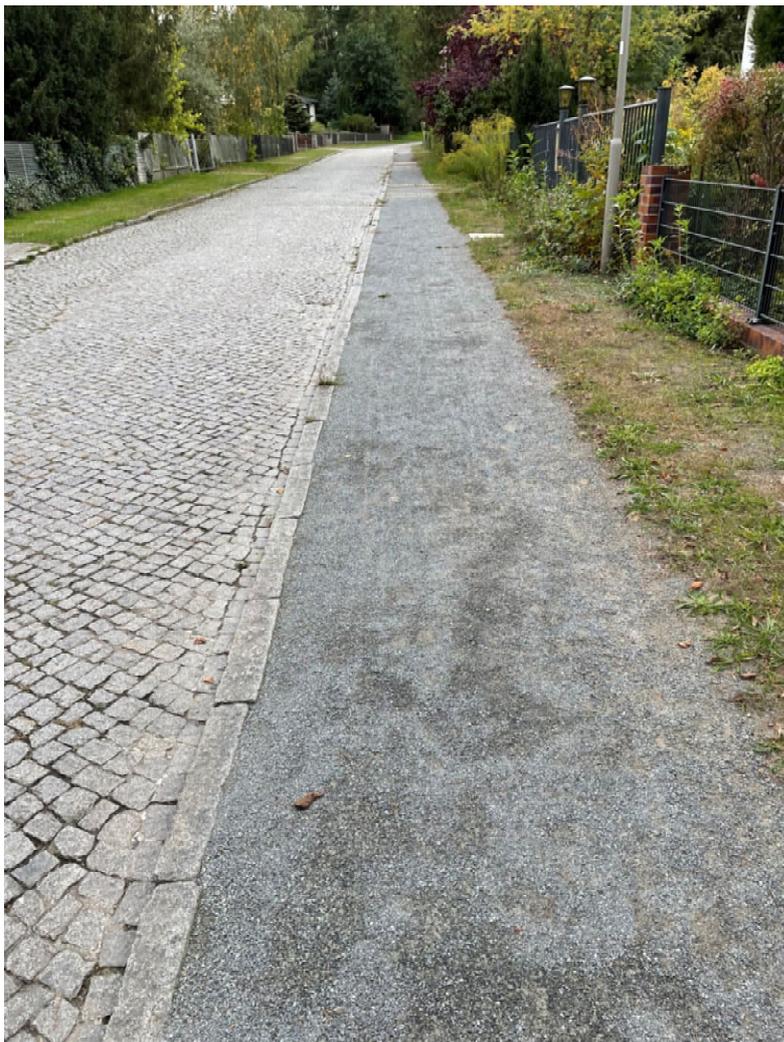
Abb. 22: Unbefestigter Gehweg im Seitenraum einer Straße mit einer Fahrbahn aus Natursteinpflaster

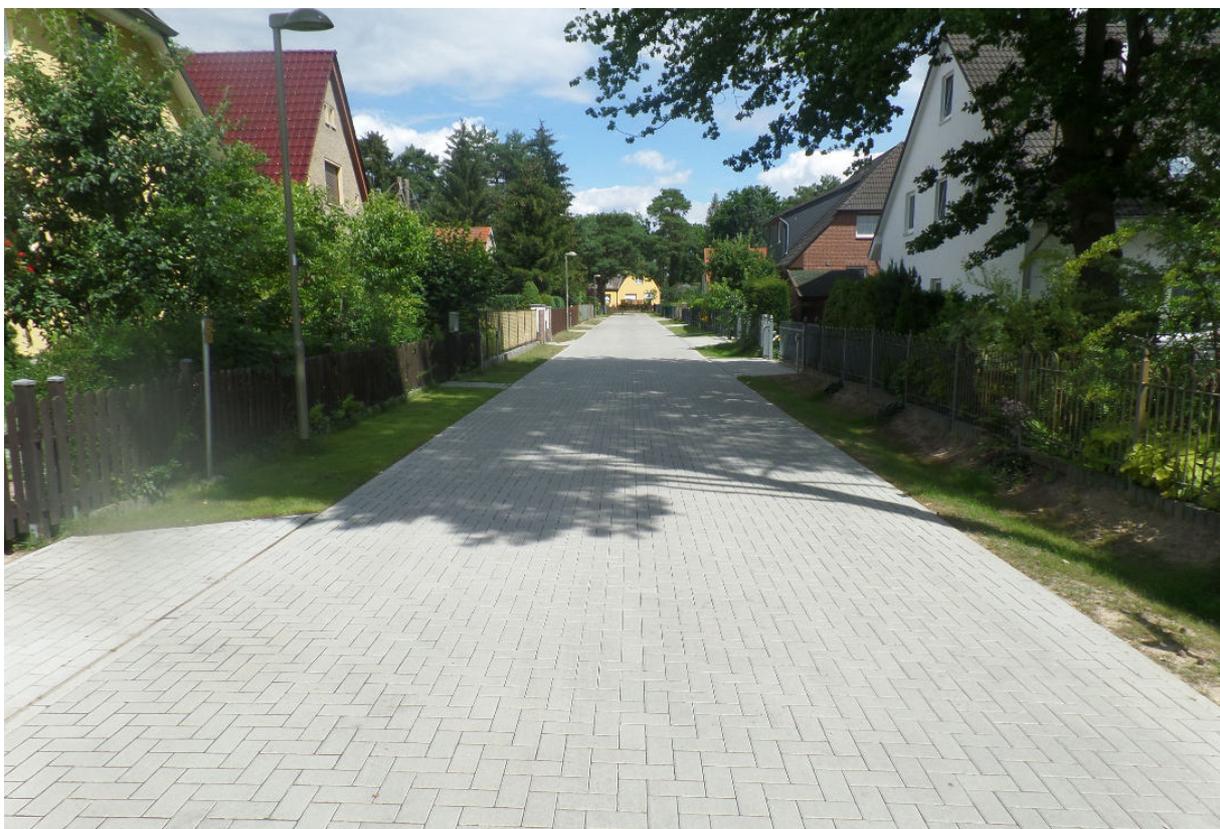
Abb. 23: Neubau einer Mischverkehrsfläche in der Waldstraße

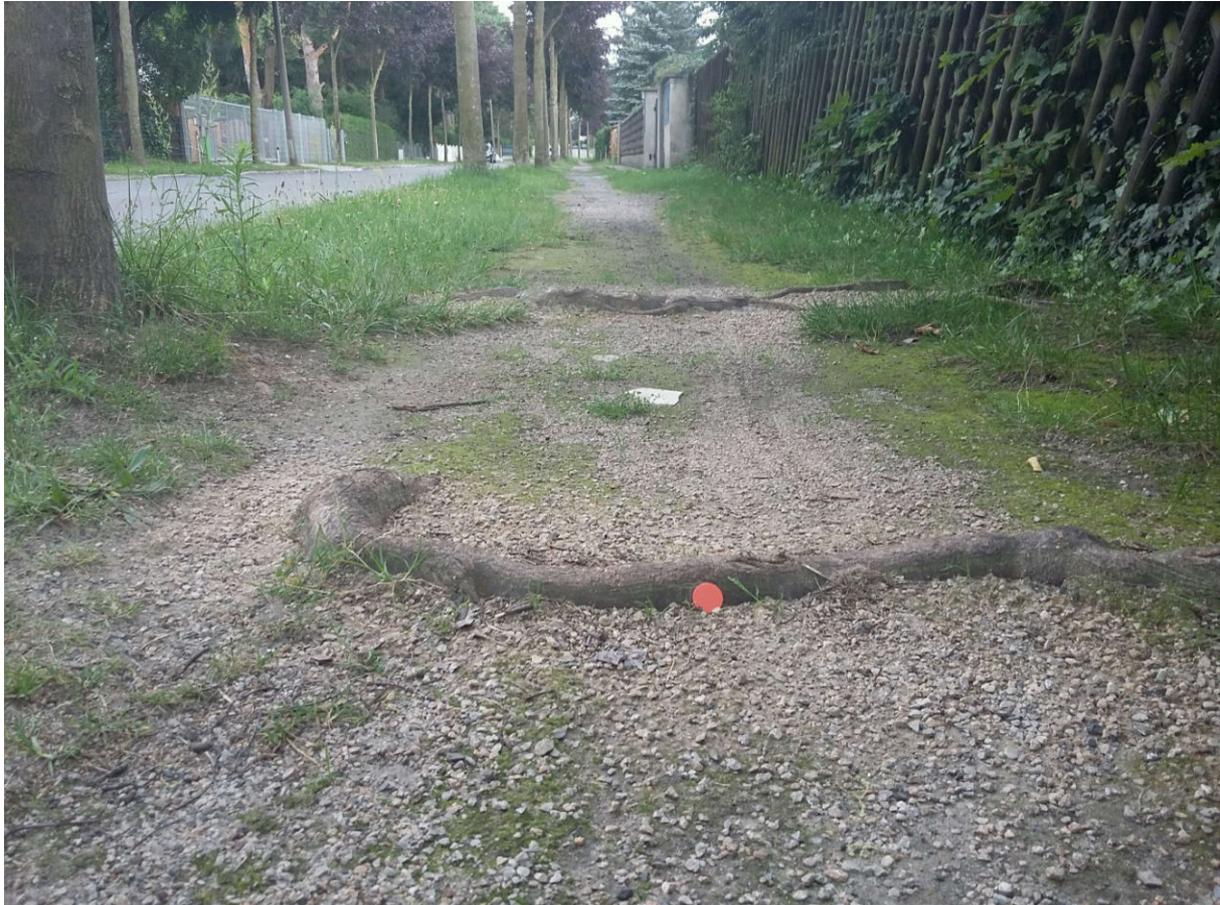
Vollkommen unbefestigte Nebenanlagen sind an trockenen Tagen zudem sehr sandig und staubig, an regnerischen Tagen matschig und schlecht begehbar. Diese sollten künftig weiterhin im Fokus der Sanierung stehen.

Abb. 25: Unbefestigte Gehwege mit altem Baumbestand

Bei stark genutzten Gehwegen, beispielsweise in der Seestraße, sollte möglichst bald auf sandige Nebenanlagen verzichtet werden. Bei Trockenheit ist das Gehen mühsam, Radfahrer haben Probleme und Wurzeln treten wieder hervor. Bei Regen weicht der Boden sehr auf. Das führt zu ähnlichen Problemen und mindert die Nutzungsqualität, aber auch die Verkehrssicherheit dieser Gehwege.

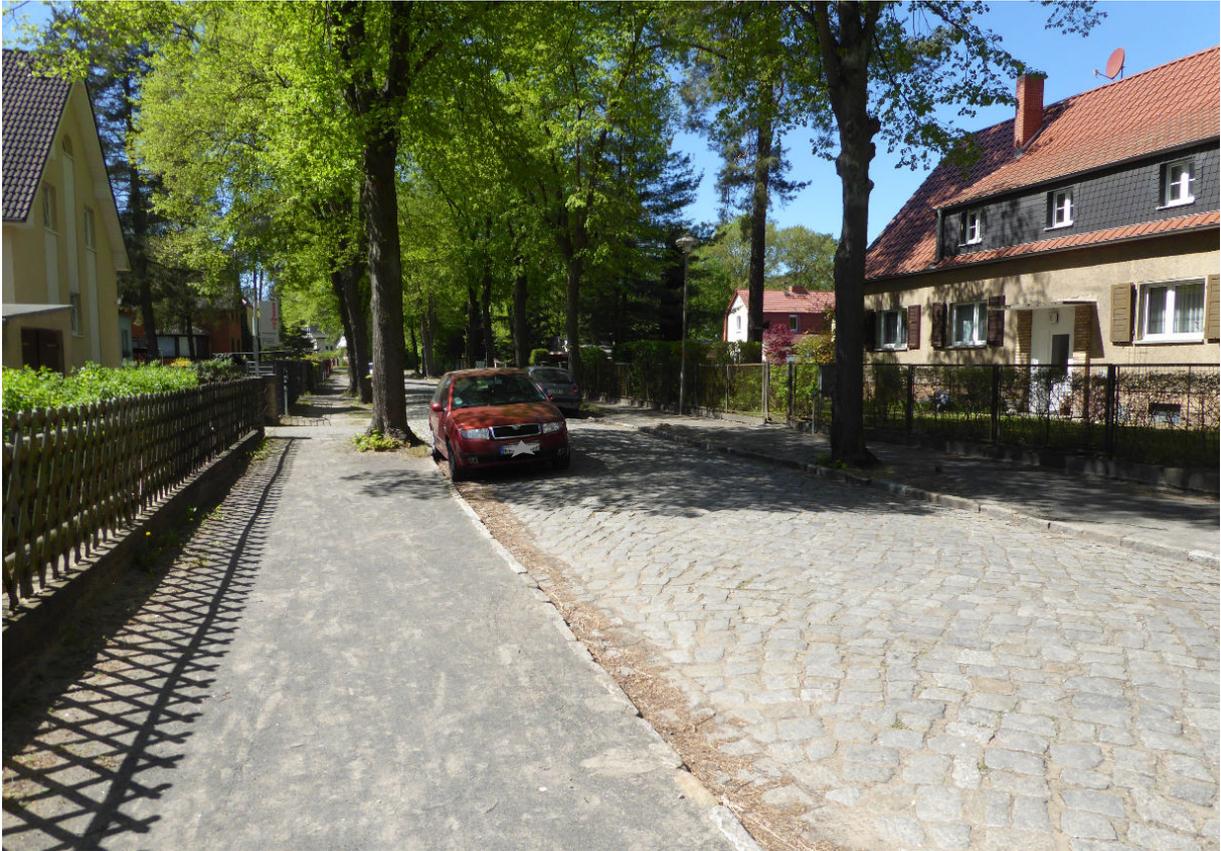
Abb. 31: Profilierung und Befestigung der Gehwege durch ein Sand-Splitt-Gemisch in der Moselstraße

Eine weitere Sanierungsform ist die Profilierung und Befestigung der bislang unbefestigten Gehwege durch ein Sand-Splitt-Gemisch. Dadurch wird eine gute Nutzbarkeit der Gehwege erreicht. Diese Art der Gehweginstandsetzung wird in den letzten Jahren immer häufiger angewendet.
