Gehwegzustandsbericht 2022 für die Gemeinde Zeuthen

Ausschuss für Ortsentwicklung und Infrastruktur

Zeuthen, 04.10.2022

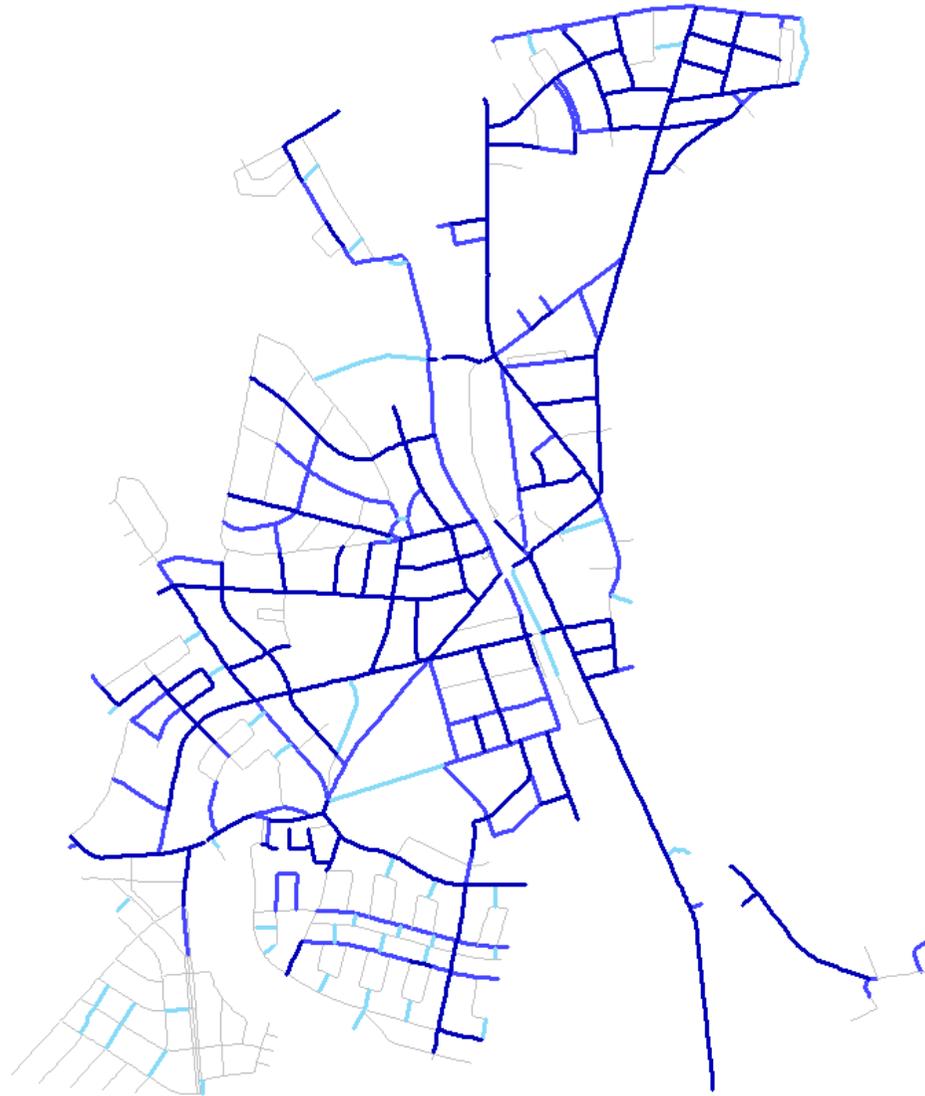
Das Gehwegnetz

Gehwege in Zeuthen:

beidseitig
-

links
-

rechts
-

Fußweg
-

kein Gehweg vorhanden

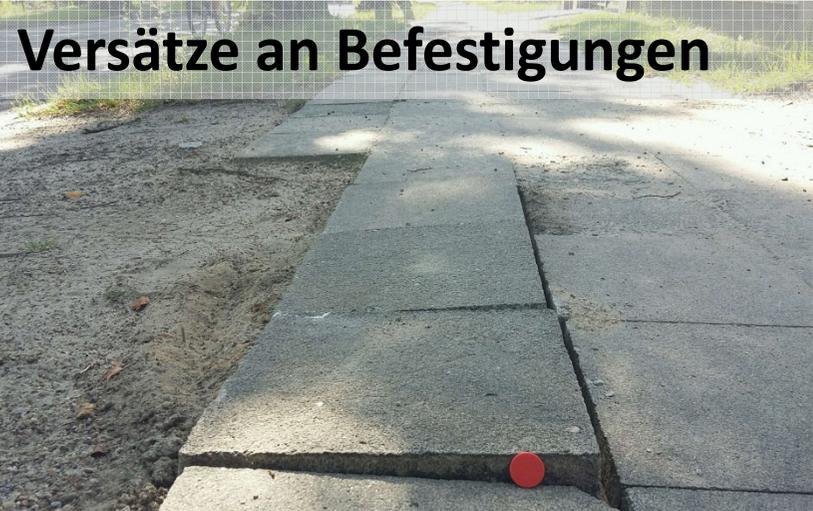
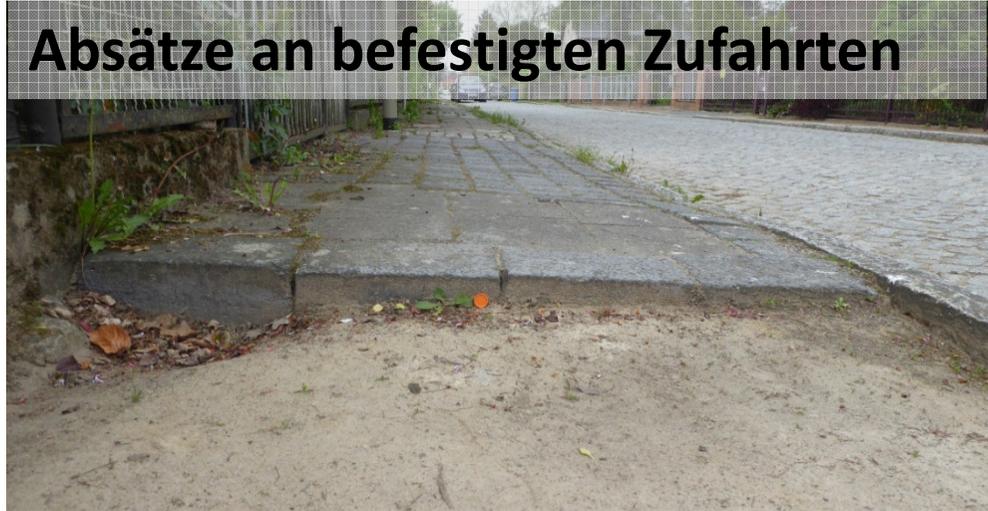
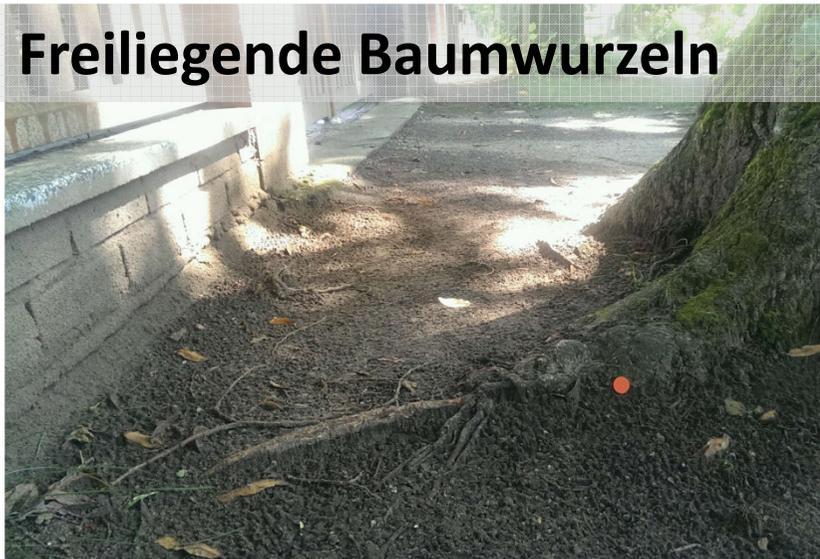
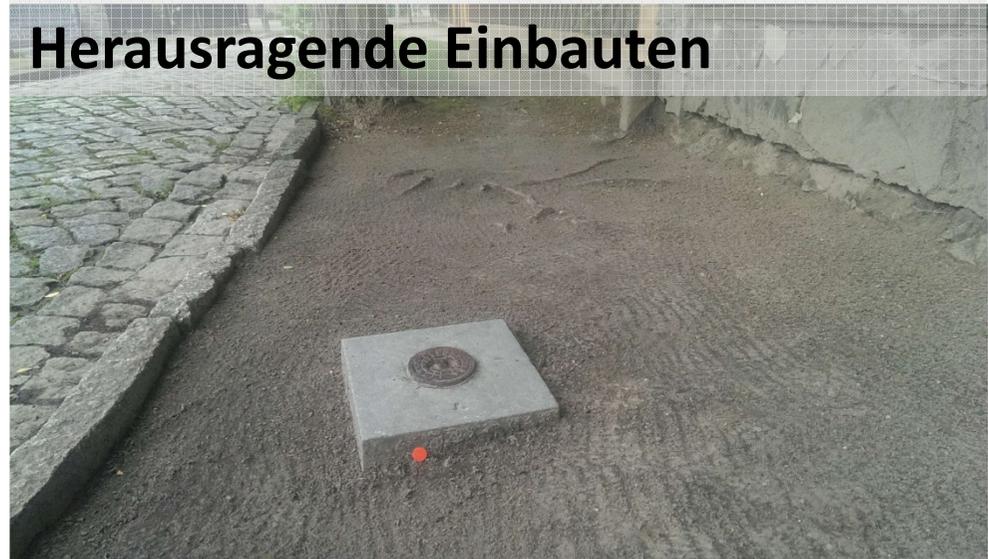
Typische Gefahrenstellen

3. Es gibt typische Schadensbilder, die immer wieder auftreten (Unebenheiten hervorgehoben z.B. durch Baumwurzeln, an Zufahrten, aufgrund maroder Befestigungen oder abgetragenem Oberflächenmaterial).

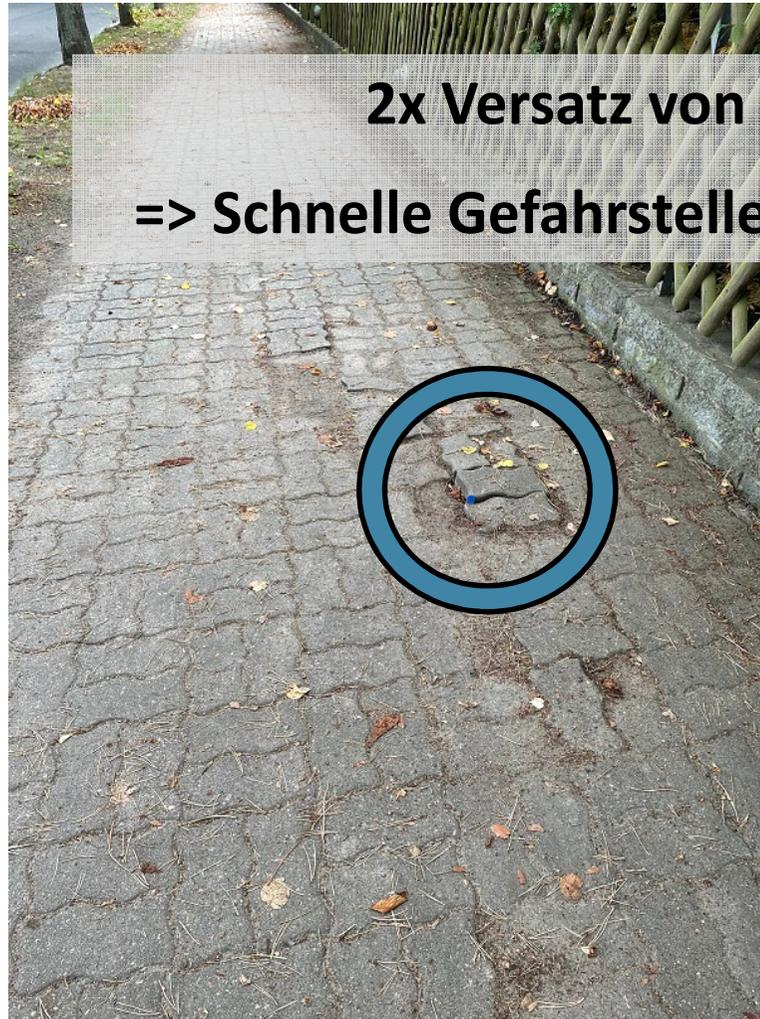
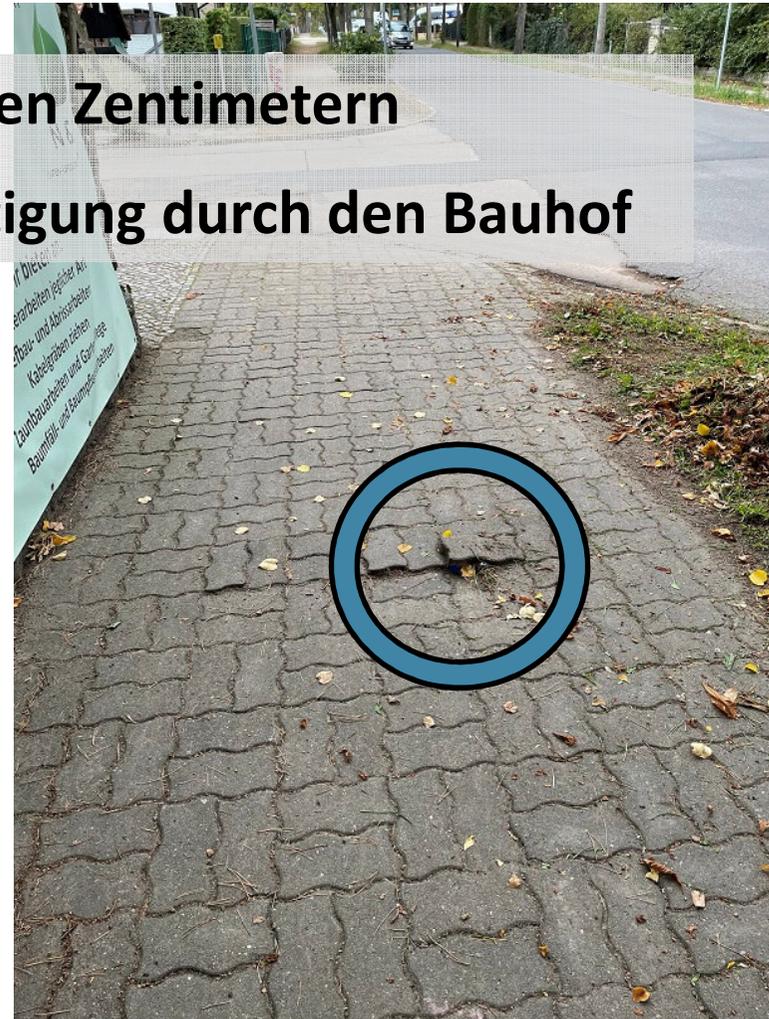
Gefahrenstelle an der Forstallee

**2x Versatz von mehreren Zentimetern
=> Schnelle Gefahrenstellenbeseitigung durch den Bauhof**
