Weiße Baumstämme? Was soll das?

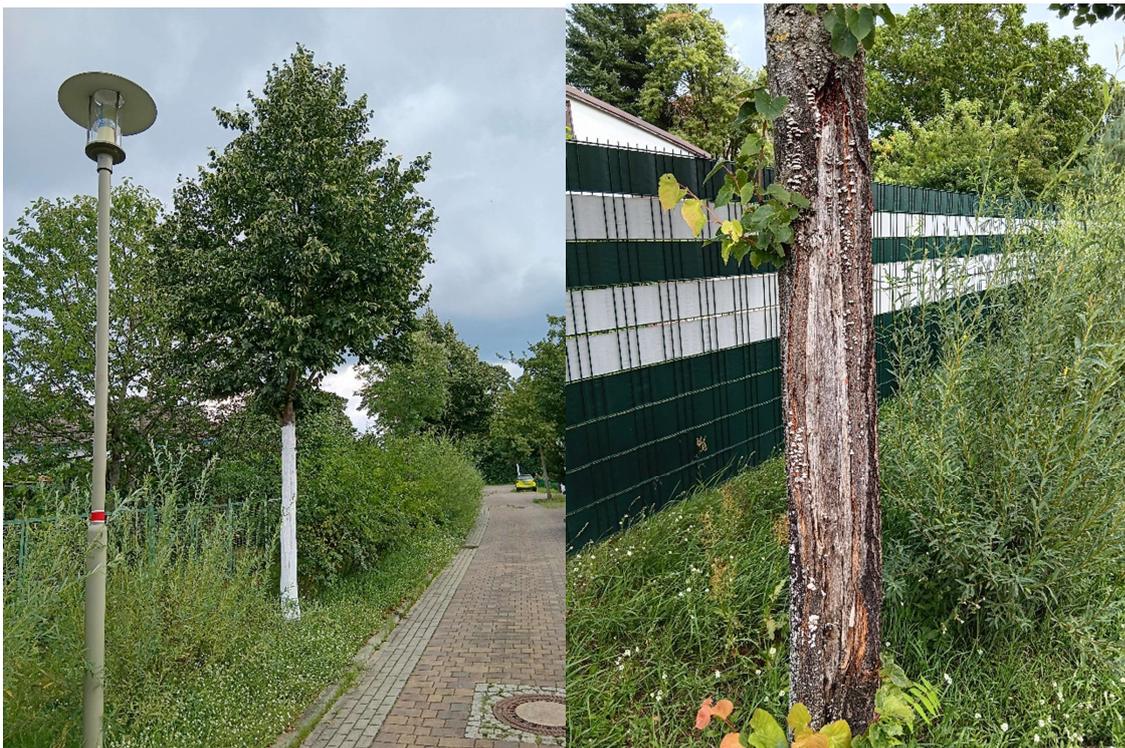
Im Sommer verbrennt das direkt unter der Baumrinde befindliche Kambium - die dünne Schicht mit teilungsfähigen Zellen, die für das Dickenwachstum des Baumes verantwortlich sind - und stirbt ab. Bezeichnet wird der Schaden als „Sonnennekrose“.

Auf den nachfolgenden Bildern sind eine frisch gestrichene Linde sowie eine akute Sonnennekrose zu sehen. Der Schaden wird bereits vom Gemeinen Spaltblätling (*Schizophyllum commune*) besiedelt, einem parasitisch lebenden Baumpilz. Mit einem zeitnahen Schutzanstrich kann sich auch dieser Baum in den kommenden Jahren von der Schädigung erholen.

Durch beide Phänomene können mitunter dermaßen umfangreiche Schädigungen entstehen, dass der Baum nicht weiter wächst, eingeht oder aufgrund akut beeinträchtigter Bruchsicherheit entfernt werden muss. Um bereits geschädigte, aber noch erhaltenswerte Bäume zu retten, werden gegenwärtig weiße Stammanstriche an etlichen Straßenbäumen im Gemeindegebiet ausgeführt.

Das „Baumweißen“ wird im Obstbau schon seit über einhundert Jahren mittels Kalkfarbe umgesetzt. Da Kalkfarbe aber relativ schnell auswäscht, muss dieser Anstrich mehrmals im Jahr wiederholt werden. Die betreffenden Bäume der Gemeinde Zeuthen hingegen werden durch eine Fachfirma mit einer speziell entwickelten Langzeitschutzfarbe gestrichen, die den Stamm mehrere Jahre vor o. g. Rindenschäden zuverlässig schützt und den Bäumen noch ein langes Leben verleiht!
