## Sachverständigengutachten

Baumaßnahme Musikbetonte Gesamtschule „Paul Dessau“ Sportplatz  
Schulstrasse 20 in 15738 Zeuthen – Schadensdokumentation und  
Beweissicherung / Bewertung Baumbestand / Dokumentation  
erforderlicher Sanierungsmaßnahmen

Auftraggeber: Gemeinde Zeuthen  
Der Bürgermeister  
Schillerstrasse 1  
15738 Zeuthen

Datum der Auftragserteilung:	11.02.2022
Datum der Erstellung:	30.05.2022
Anzahl der Seiten:	53
Anzahl der Ausfertigungen:	3

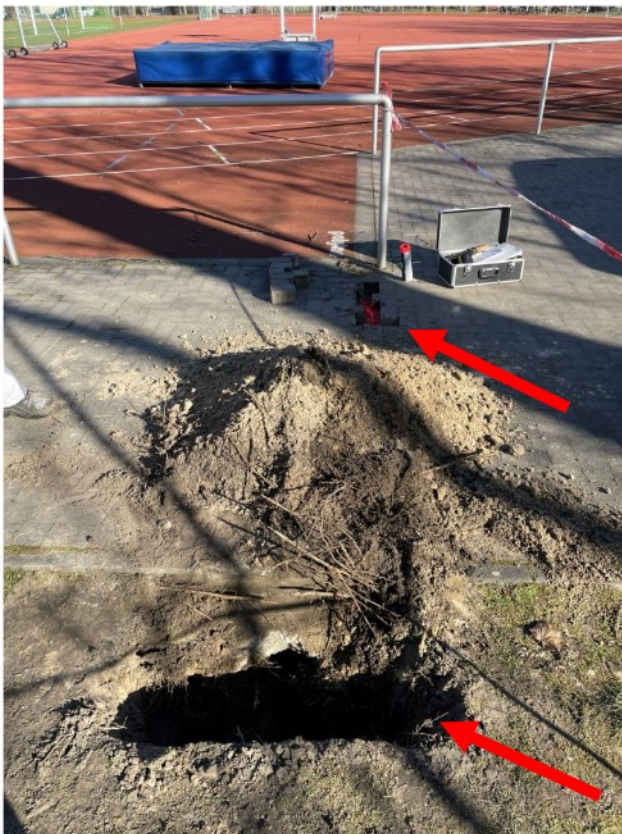
Bild 17: Suchgraben 1, mit zwei einzelnen Schachtungen

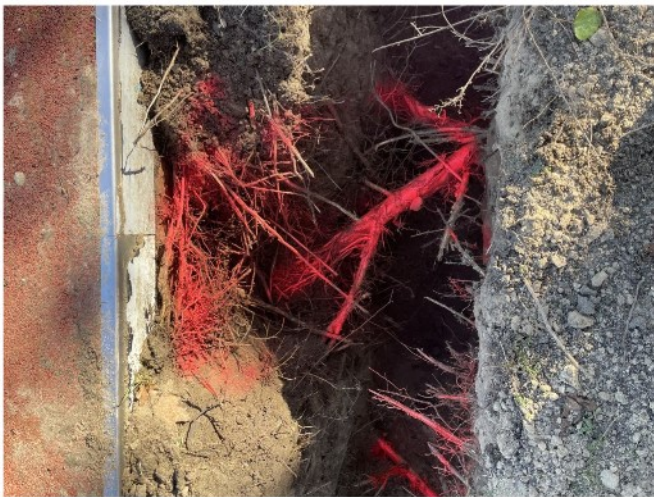
Bild 33: Suchgraben 7, mit einer 3cm starken Grobwurzel

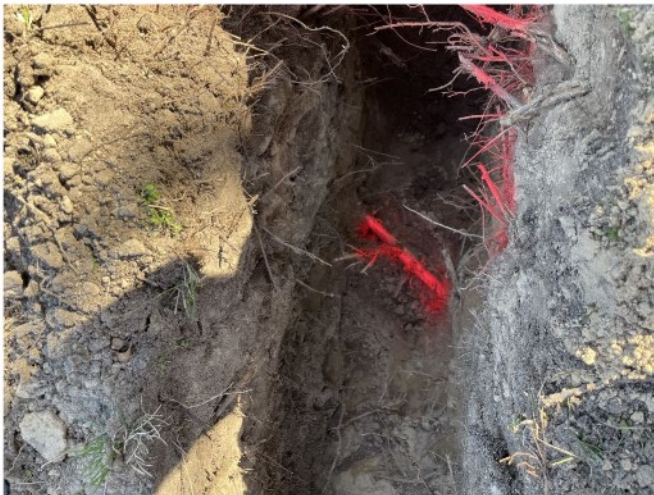
Bild 35: Suchgraben 7, mit einer 2cm starken Grobwurzel
